# Výsledky stavebno-historického a archeologického výskumu kaštieľa v Novákoch – časť Laskár

MARTIN BÓNA – SLAVOMÍR KATKIN – RUDOLF VIRŠÍK – SOŇA ZRUBCOVÁ

Záchranný stavebno-historický a archeologický výskum kaštieľa v Laskári bol realizovaný vyšie uvedenými pracovníkmi Pamiatkového ústavu v Nitre v r. 1996–1999 za účelom podrobného doskúmania a zdokumentovania pamiatky pred plánovanou asanáciou.<sup>1</sup>

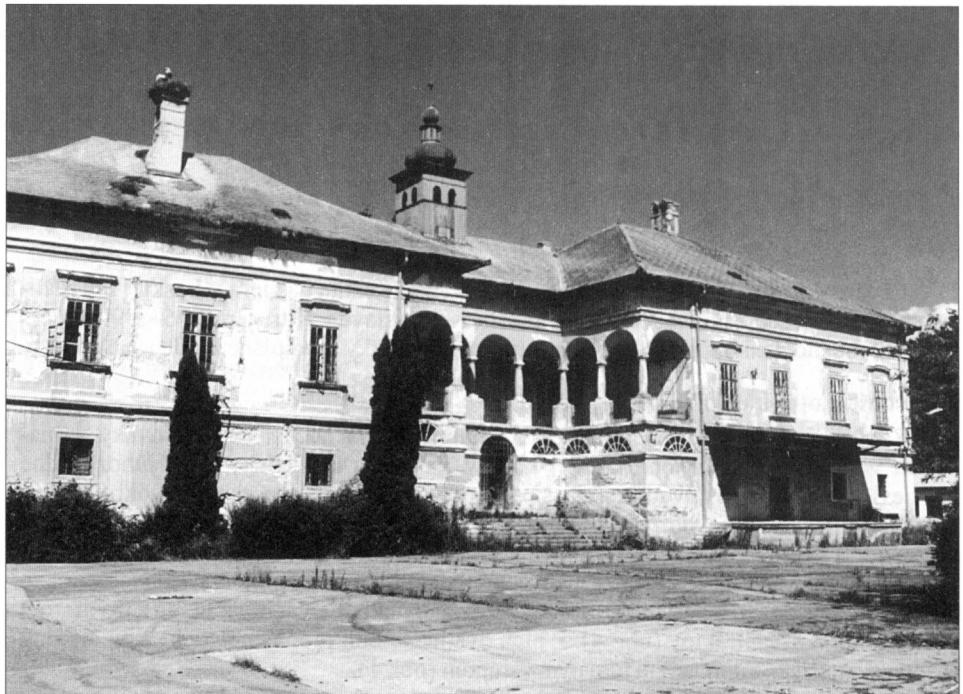
Obr. 1. Celkový pohľad na kaštieľ od juhu pred asanáciou. Foto: Bóna V/97.

Trojpodlažná budova kaštieľa mala nepravidelný pozdĺžny pôdorys, skladajúci sa zo 43 m dlhého stredného traktu približnej západovo-východnej orientácie a k nemu z troch strán napojených menších traktov (obr. 4). Z nich dva južné boli prepojené arkádovou loggiou s osovo symetricky situovaným hlavným vstupom (obr. 1).

Najnižšie suterénné podlažie pokrývalo stredný a z časti aj bočné trakty a jeho miestnosti boli zaklenuté valenými klenbami s lunetami. Obdobné klenby mali aj miestnosti vyššieho prízemného podlažia. Komunikačne boli napojené na ústrednú chodbu pod arkádovou loggiou, zakončenú na oboch stranách schodiskami na poschodie. Okrem arkádovej loggie boli miestnosti poschodia zväčša bez klenieb a dispozične sledovali miestnosti na prízemí. Východné schodisko z poschodia pokračovalo až do podkrovia s výstupom na drevenú vežičku, ktorá dominovala na hrebeni mohutnej valbovej strechy. Fasády boli členené oknami s jednotrou plastickou výzdobou, výraznými rímsami a lizénami, pričom na južnom vstupnom priečeli dominovala poschodová arkádová pavlač (obr. 1).

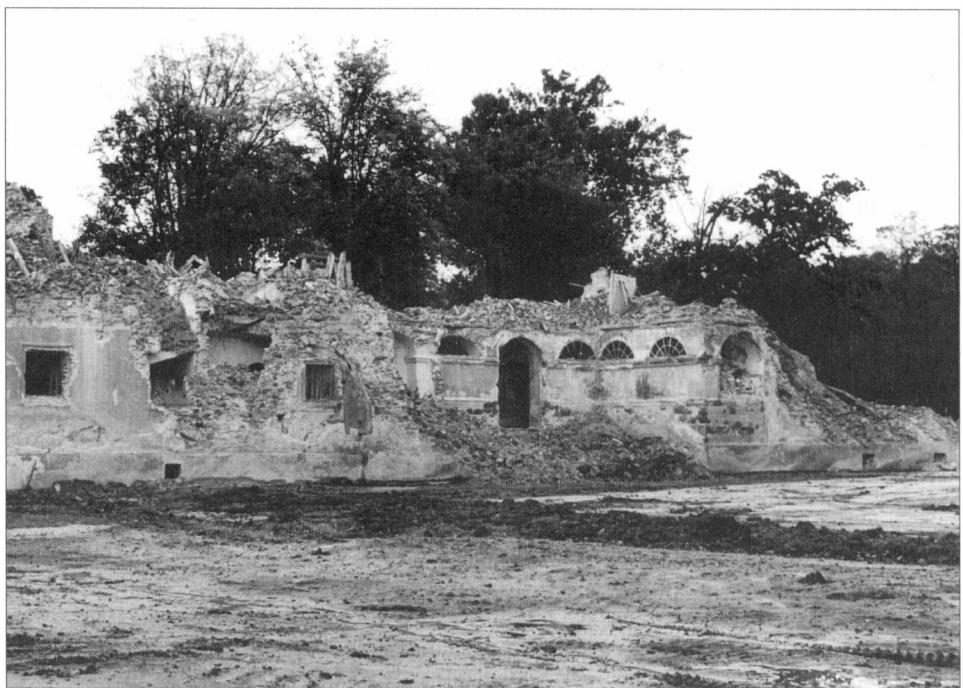
Obr. 2. Celkový pohľad na kaštieľ od juhu po asanácii. Foto: Zrubcová X/99.

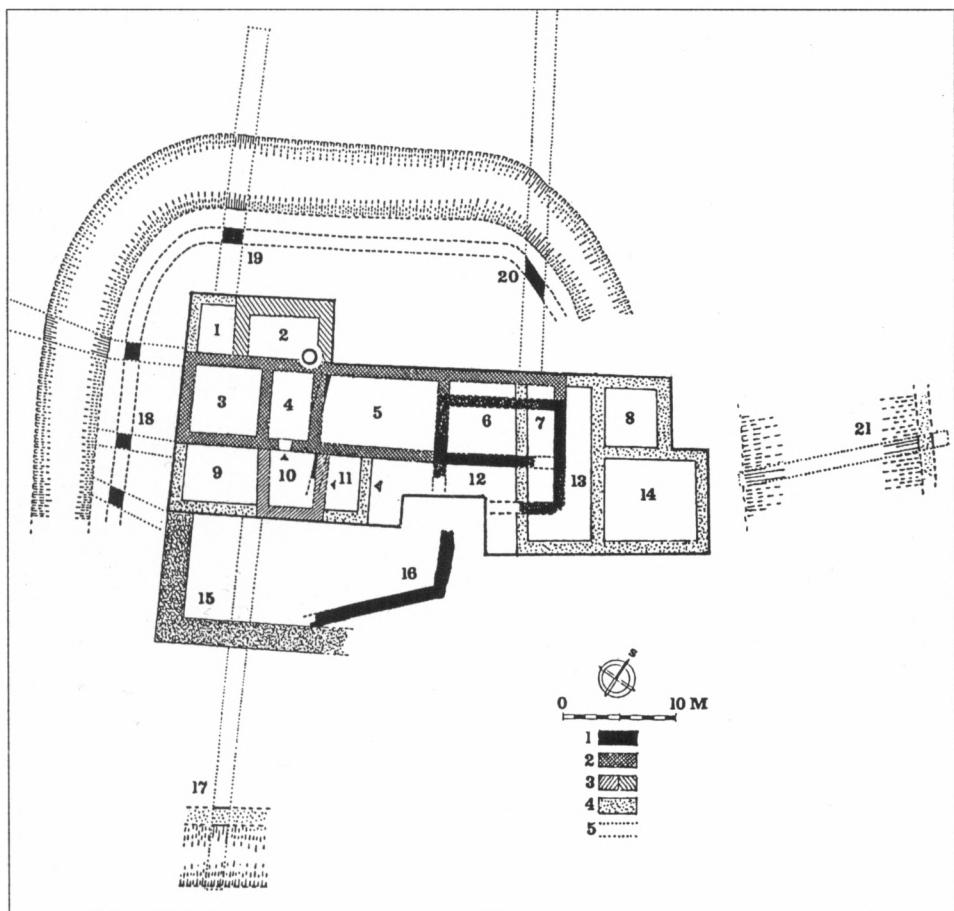
Obr. 4. Pôdorys kaštieľa so situovaním archeologických sond (1: 15. stor., 2: prelom 15./16. stor., 3: pol. 16. stor., 4: koniec 16. stor., 5: archeologická sonda). Kresba: M. Bóna.

Medzi najstaršie zistené architektúry v suteréne kaštieľa patria fragmenty kamenného základového muriva šíkmo podbiehajúceho pod priečku medzi mestnosťami č. 4 a 5, ako aj torzo s ním rovnobežne prebiehajúceho muriva pod východnou stenou mestnosti č. 10 (obr. 4). Sondy popri západnej a južnej stene mestnosti č. 6 a popri východnej stene mestnosti č. 7 potvrdili priebeh súdobých najstarších murív, zachytených tiež na prízemí stavebno-historickým výskumom. Podľa použitia obdobného stavebného a pojivového materiálu možno k opisaným architektúram priradiť aj fragment zalomeného muriva, odkrytého pred nástupným schodiskom do kaštieľa (obr. 4/16). Zistené murivá šírky okolo 1 m sú len zvyškom pôdorysne neucelene zachyteného stavebného komplexu, z ktorého sa zreteľnejšie črtajú dva obdĺžnikové priestory objektu s odkrytým severovýchodným nárožím (obr. 4/6, 12).

základu kamenného muriva, odkrytého pred juhozápadným nárožím kaštieľa (obr. 4/15). Murivo vybiehalo v líniu západnej fasády južným smerom a vo vzdialosti cca 12 m sa zalomilo na východ, kde prerušilo priebeh pravdepodobne staršieho opísaného muriva (obr. 4/16). Žiaľ rýchle zatápanie sond a destrukcia profilov neumožnili datovanie muriva a ani jeho presné chronologické zaradenie k susednému murivu.<sup>4</sup>

Východná nižšia časť traktu vznikla rozšírením staršieho objektu smerom na sever, pričom staršie konštrukcie boli čiastočne využité v južnej a východnej stene (obr. 4/6, 7). Či bola ponechaná aj zvyšná staršia zástavba, pokračujúca južným smerom (obr. 4/12) nebolo možné výskumom preukázať. Predpokladáme, že táto časť traktu mohla slúžiť na hospodárske účely sídla.

la pôvodné vstupy do suterénu a prízemia objektu (obr. 4/10), pričom z druhej strany traktu napojená mohutnejšia veža s rozmermi  $5,5 \times 9$  m obostavala priestor studne (obr. 4/2).

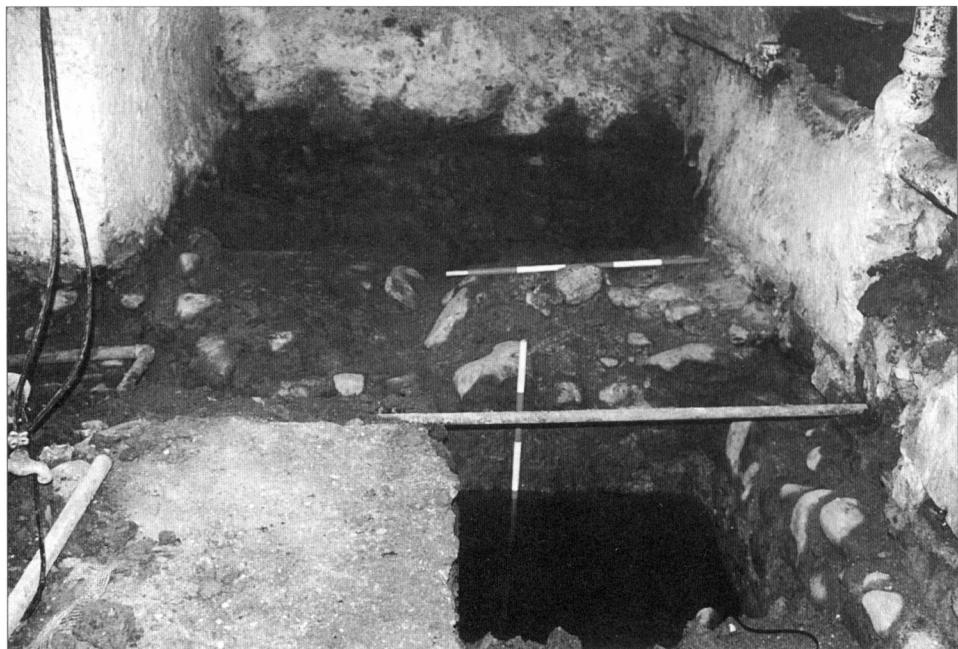
Obr. 5. Suterén, miestnosť č. 7, odkryté základové murivo severnej steny z najstaršej stredovekej etapy. Foto: Katkin VIII/98.

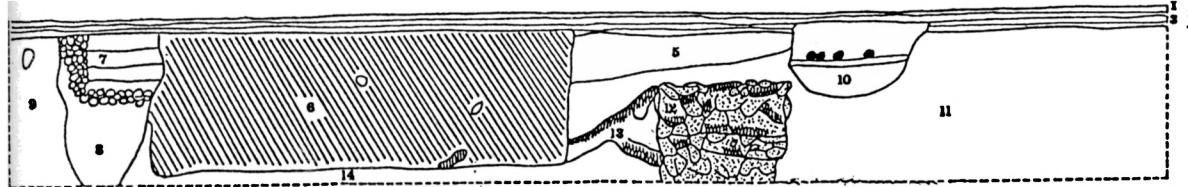
Obr. 6. Rez I/98 – východný profil sondy. Kresba: S. Katkin.

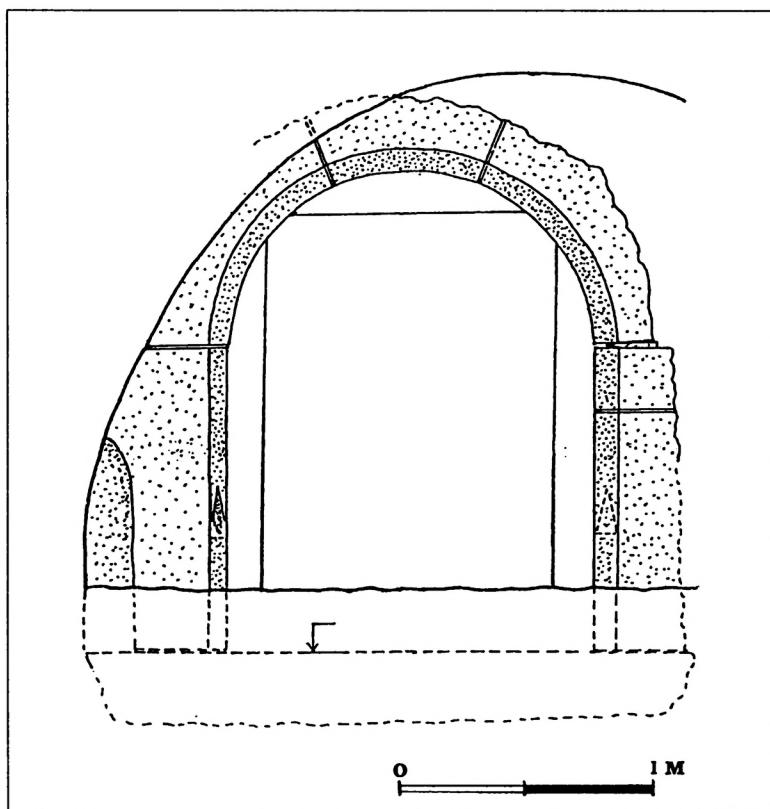
Obr. 7. Neskorogotický vstupný portál do suterénu. Kresba: M. Bóna.

Vstup do suterénu bol situovaný pod hlavným vstupom na južnej fasáde. Zachoval si primárne osadený kamenný polkruhový portál s okoseným ostiením a ihlancovým ukončením soklovej pravouhlej časti profilácie (obr. 7). Za ním sa vstupovalo do úzkej miestnosti s predpokladaným schodiskom na prízemie, z ktorej tiež viedli vstupy do bočných priestorov a ku studni (obr. 4/3, 5, 2). Jeden vstup mal zachované pôvodné ostenie polkruhového portálu a vo východnej miestnosti sa zistilo ostenie pôvodného vetracieho okienka s prevliekanou mrežou. Keďže všetky opísané miestnosti prízemia a suterénu mali neskôr v budované renesančné klenby, predpokladáme ich pôvodné rovné zastropenie. Obdobné

Während der zweiten identifizierten Bauetappe, die für den Sitz eine Belebungsepoke war, entstand ein 34 m langes und 8 m breites Eintraktgebäude mit der westlich–östlichen Orientierung. Dem in der ursprünglichen Höhe erhaltenen Trakt, der den vierräumigen Grundriss hatte, dominierte nur der dreiräumige Westteil mit Souterrain und weiteren drei oberirdischen Etagen (Abb. 4/3–5), wobei der Westteil nur Souterrain und Erdgeschoß hatte (Abb. 4/6–7).<sup>5</sup> Der Haupteingang ins Objekt befand sich an der Südfrontadeachse im Erdgeschoßniveau des erhöhten Trakteils. Der Eingang ins Souterrain wurde unter dem Haupteingang in der Südfrontade situiert. Es erhielt sich ein primär eingesetztes halbkreisförmiges Steinportal mit dem abgeschrägten Gewände und mit der pyramidenförmigen Beendigung des rechteckigen Sockelteils der Profilierung (Abb. 7).

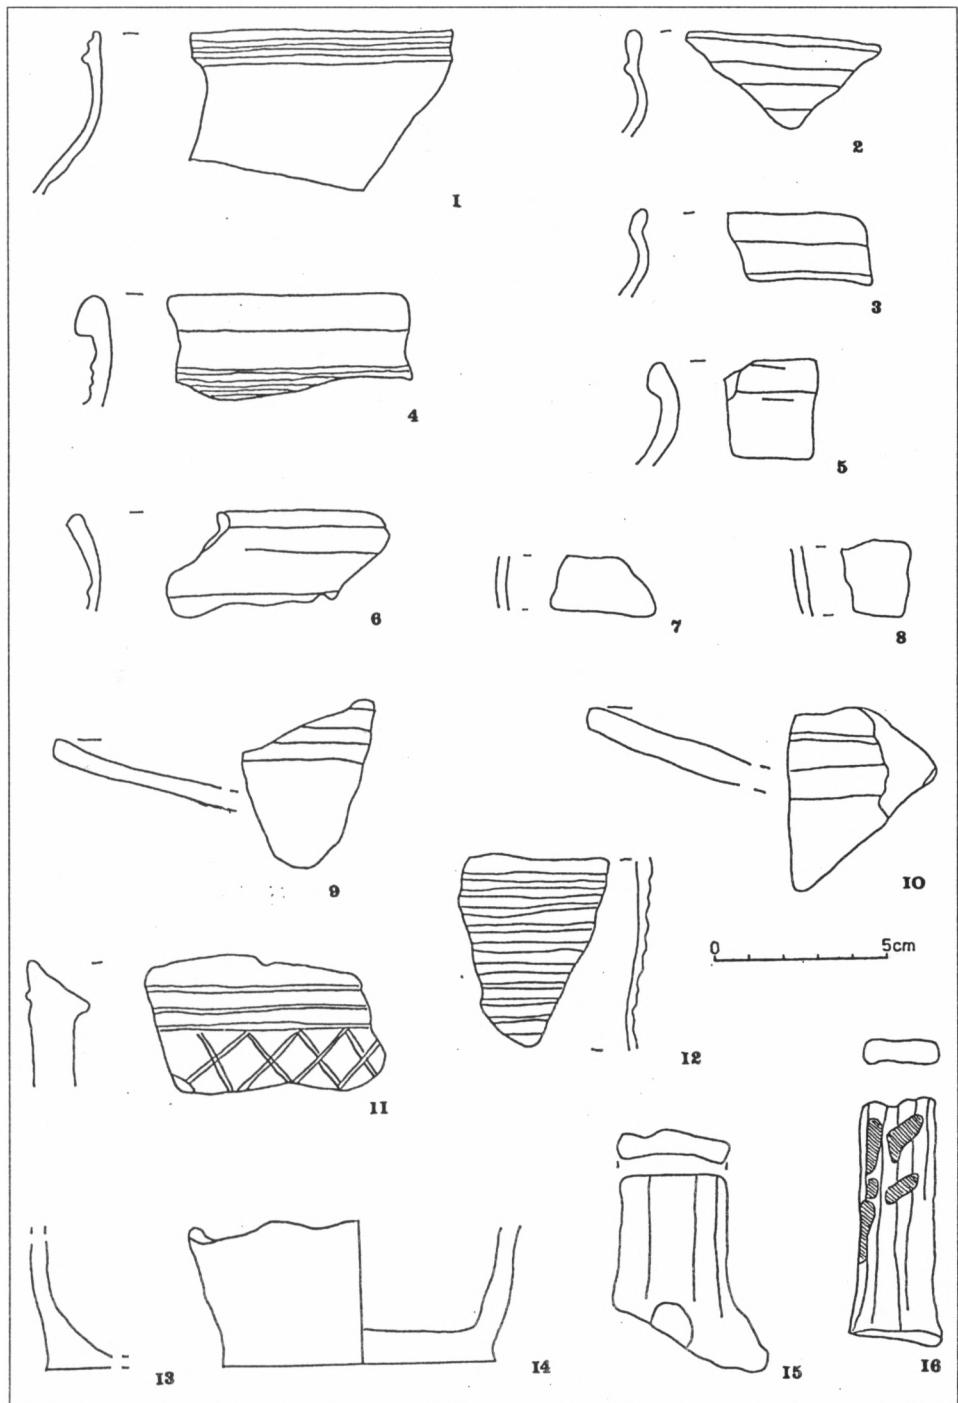
Obr. 8. Výber keramiky. Kresba: S. Katkin.

Nájdený sprievodný materiál z archeologických sond neumožňuje presne zadatovať vznik opevneného sídla. Keramika nevybočuje z rámcu 2. pol. 15.–zač. 16. stor. (obr. 8). Môžeme teda aj vzhľadom na zánikovú vrstvu opevnenia a archívne pramene predpokladať výstavbu sídla v priebehu 15. stor.

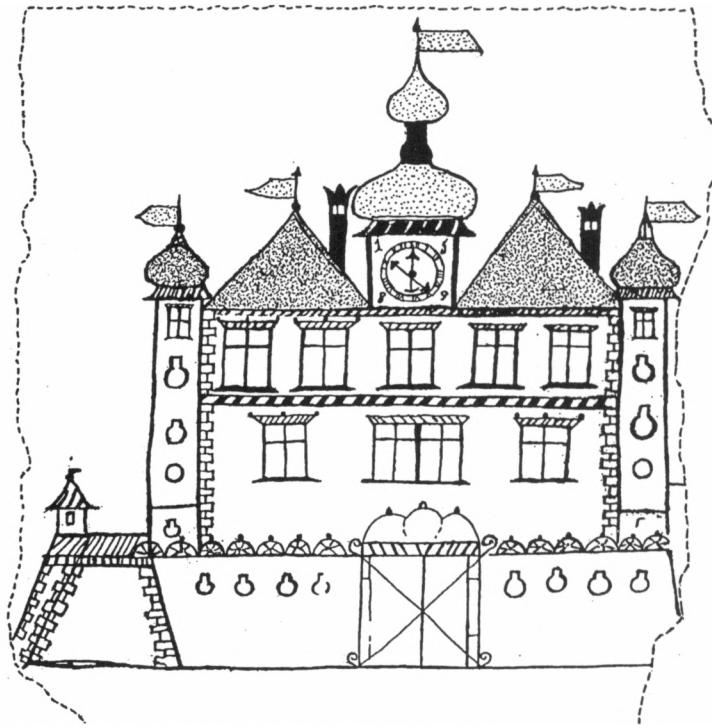
Obr. 9. Kaštieľ na nástennej maľbe z r. 1589. Kresba: M. Bóna.

nájdených zvyškov murív. Predpokladáme však, že súvisia s renesančným opevnením kaštiel'a, keďže na východnej strane už rešpektujú nové renesančné krídlo rozšíreného stredovekého traktu. Len ďalšou sondážou by bolo možné potvrdiť tento predpoklad a zmapovať celý priebeh opevnenia, ako tiež zistiť charakter jeho nárožných bastiónov, prípadne i nárožných veží, ako to naznačuje kresba kaštiel'a z r. 1589.

Ein Gemälde, das im Erdgeschoßinterieur des ursprünglichen Südturms gefunden wurde<sup>7</sup>, half die beschriebenen Renaissanceherrenrichtungen, die das Aussehen des spätmittelalterlichen Landadelsitzes zum repräsentativen Schloß umwandelten, genauer datieren und den Charakter der neuen Außenbefestigung erklären. Das Gemälde mit der Datierung ins Jahr 1589 bildet höchstwahrscheinlich das stilisierte und schematisierte Schloßpanorama mit der Gemeinde Laskár im Vordergrund ab (Abb. 9). Das Schloß ist als ein Zweietagengebäude mit Walmdächer und zentralem Uhrturm mit doppeltem Zwiebeldach dargestellt. Die Fassade ist mit der Quaderung in den Ecken und mit Gesimsen verziert. Im Hintergrund sind an den Schloßseiten zwei Vieretagentürme mit Schießscharten und Zwiebeldächern gemalt. Den unteren Teil des Baues säumt eine Außenbefestigungsmauer mit der bogenförmigen Attika. Die Befestigungsmauer ist mit schlüsselstörmigen Schießscharten gegliedert und in ihrer Mitte befindet sich das Haupteingangstor. In der

linken Mauerbeendigung befindet sich eine Bastion mit einem kleinen Wachturm an der Ecke. Von der Zeichnung schließen wir darauf, daß es sich um eine schematische Darstellung des Schlosses in Laskár nach dem beschriebenen Renaissanceumbau gegen Ende des 16. Jhs. handelt. Davon zeugt nicht nur die Zweietagendispositioin des gemalten Gebäudes und die Zentrallage des Uhrturms, der im Barock zu einem Glockenturm umgebaut wurde, sondern auch die Befestigung mit Bastionen, die auch auf der Landkarte aus dem josephinischen Mappieren aus den Jahren 1782–1785 (Abb. 3) belegt ist. Nach dieser Landkarte umgab die Befestigung das Schloßgebäude von allem Seiten und hatte den regelmäßigen rechteckigen Grundriß. An den Befestigungsecken sind vorspringende Bastionen abgebildet. Nach der Beschreibung der Schloßbefestigung aus dem J. 1788 bestand sie sogar aus zwei Mauern, zwischen den sich ein Wassergraben befand (Kubasák 1976, 28). Die Zeichnung auf der Landkarte zeigt, daß die Befestigungsmauer mit den Bastionen die Außenbefestigung darstellte, weil die weitere gezeichnete Mauer das Schloß im kleineren Abstand umgab.
