Chronologický vývoj hradby

In: Dresler, Petr. *Opevnění Pohanska u Břeclavi*. Měřínský, Zdeněk (editor); Klápště, Jan (editor). 1. vyd. Brno: Masarykova univerzita, 2011, pp. 138-147

CHRONOLOGICKÝ VÝVOJ HRADBY

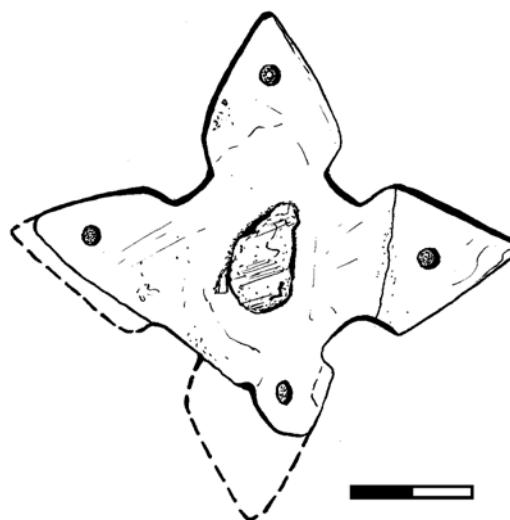
Obr. 181 – Kresba kování po konzervaci.

Fotografie kování po konzervaci není pro sledování detailů vhodná. Celkově je zjevný výrazný vliv restaurátorského zásahu na kování. Všechna ramena byla zbavena rzi až na železné

jádro. Otvory v ramenech nebyly vyčištěny. Místa přechodu ramen na středovou část jsou silně modelována podle středového ramena i na ostatních dvou.

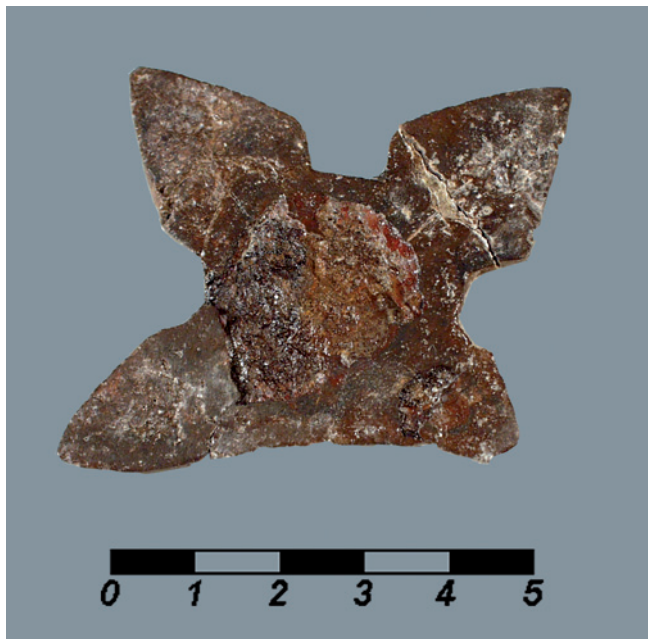
Obr. 182 – Současný stav kování.

Poslední snímek je současný (Obr. 182). Zachycuje kování po třiceti letech uložení v depozitáři na Pohansku. Předmět je poznamenaný pokračující korozí. Nejvíce poškozená je středová část. Na bocích kování jsou zřetelné stopy po brusce. Některé partie kování jsou přebroušené, jiné naopak ponechány i s korozí.

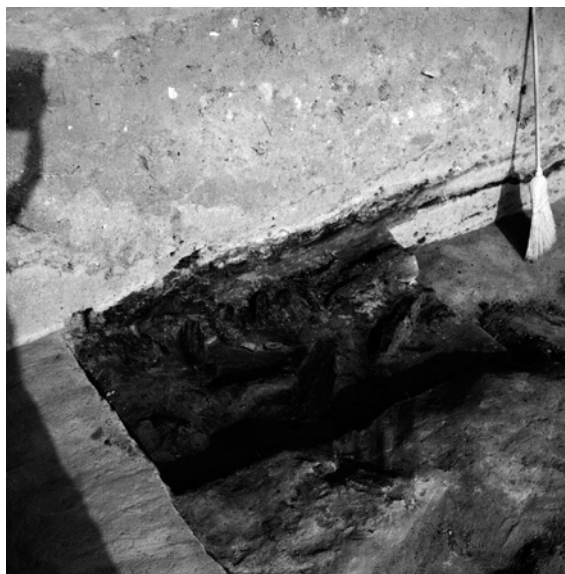
Obr. 186 – O10/R14. Detail zuhelnatělých dřev.

V případě objektu O10/R14 je nezbytné se také pozastavit nad hypotézou Z. Měřinského o zániku objektu v dřívějším čase než hradba (Měřinský 2001). Klíčové jsou dva profily pořizené v průběhu výzkumů dokumentátorem A. Šikem. V porovnání s publikovaným podélným profilem je situace bez bližšího doprovodného textu nejasná. Zdá se, že nad dnem se nachází až 0,2 m silná vrstva výplně objektu, na kterou teprve později spadla hořící konstrukce hradby a objektu. Doplnující informace poskytla až fotografická dokumentace, kde je zřejmé propadání zuhelnatělé konstrukce objektu i hradby níže (Obr. 186). S tím koresponduje i ústní informace P. Čápa, přímého účastníka výzkumu.

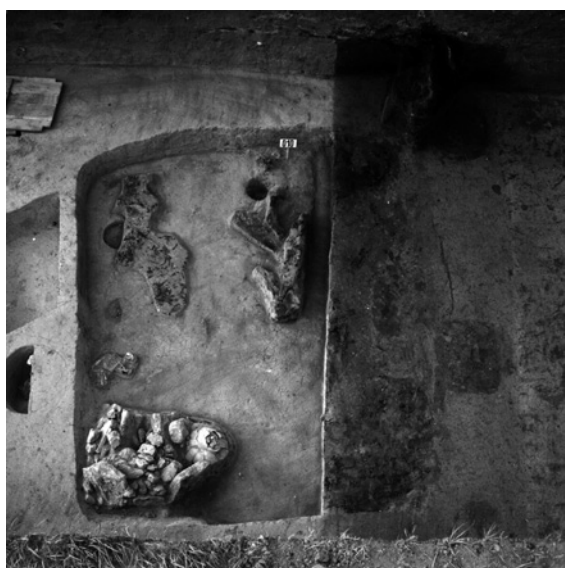
Obr. 189 – O10/R14. Úroveň začištěného podlaží po odstranění kontrolního bloku.

Půdorys objektu a jeho vztah ke kúlovým jámám opěrných kúlů týlní stěny je zaznamenán na několika fotografiích. Na jedné z nich s neobtaženými konturami objektu a kúlové jamky se zdá, že kúlová jamka, respektive její výplň, porušuje výplň objektu, a tedy byla vyhloubena později do již zaplněného objektu (Obr. 189 – Obr. 194). V publikaci je situace přesně opačná, tedy výkop objektu narušil kúlovou jamku. Po úpravě rozložení škálů černé a bílé barvy fotografické dokumentace se zdá, že kúlová jáma s objektem nemá společnou hranici, že mezi nimi se nachází intaktní podloží, které se vlivem tlaků zeminy hradby

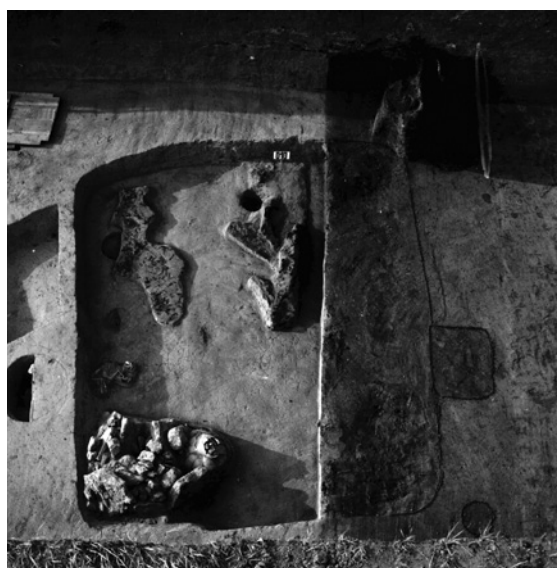
Obr. 190 – O10/R14. Odstranění kontrolního bloku s vyznačením obrysu objektu a K95/R14.

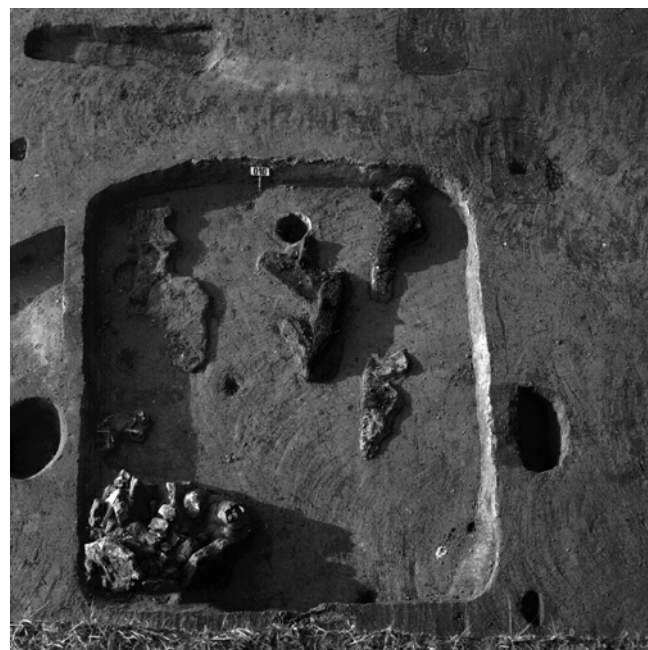
Obr. 192 – O10/R14. Výplň objektu pod kontrolním blokem a částečně vybraná kúlová jáma K95/R14 týlní stěny hradby.
