Nové poznatky o stavebním vývoji hradu Lukova

Archaeologia historica. 2010, vol. 35, iss. 1-2, pp. 427-439

ZDENĚK VÁCHA – RADIM VRLA

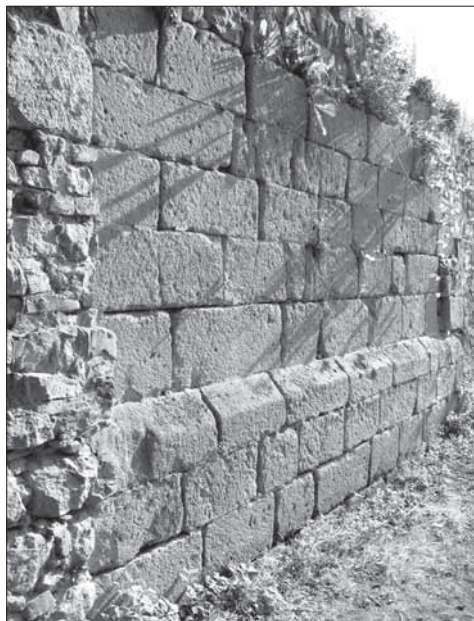
Obr. 1. Hrad Lukov, pohled od jihozápadu na jižní fasádu torza jižního pylonu. Foto R. Vrla, 2004.

Trnože objektů s kvádrovými líci jsou rozšířené a shora kryté římsami pultového sklonu (srov. obr. 1). Jádra těchto útvarů jsou plná a pokud je možno zjistit, tvoří je lité zdivo z lomových kamenů kladené na maltu, jež strukturou i barevností odpovídá maltě ve spárách mezi kvádry. Na povrchu kvádrů, jak již bylo řečeno, jsou místy též dochovány zbytky barevné líčky.²

Jeho torzo, známé již z dřívější fáze archeologického výzkumu (1984; srov. Kohoutek 1985, 311), je na severní straně rovněž na spáru přiloženo ke staršímu zdivu (obr. 1:2). Vyšší partie objektu byly sneseny při rozšíření přilehlého paláce jižním směrem a jeho dnešní koruna výškově odpovídá úrovni podlahy této nově budované části paláce (Vrla 2004, 72, 75, 76). Hranolový pylon má půdorysné rozměry cca 5 × 5 m. Zešíkmené rozšíření partie

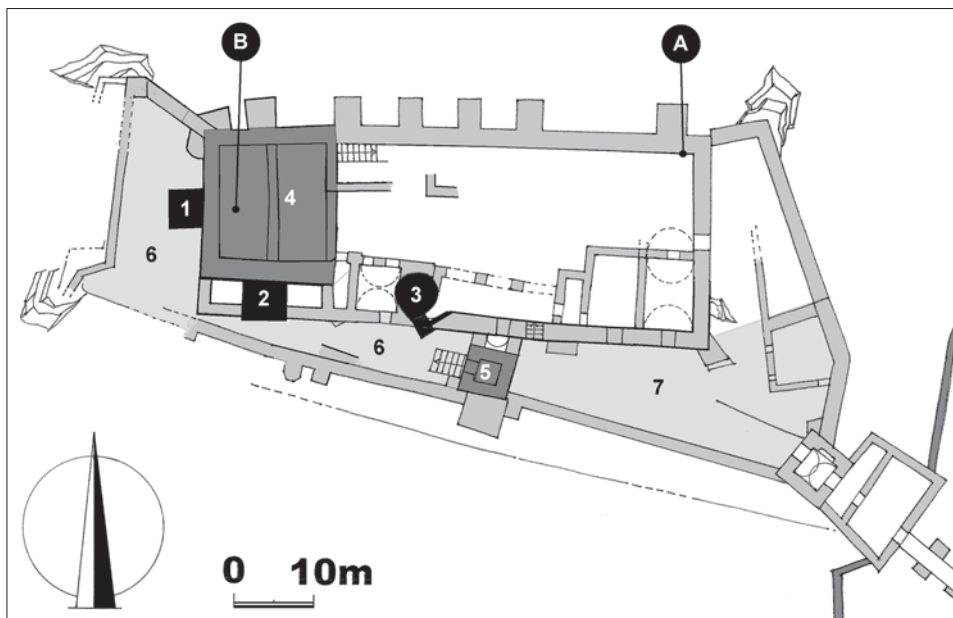
Obr. 2. Hrad Lukov, půdorysné schéma hradního jádra: 1 – západní pylon, 2 – jižní pylon, 3 – kruhová věžice, 4 – západní palác, 5 – vstupní věž, 6 – pravděpodobná plocha staršího předhradí, 7 – plocha mladšího předhradí; A – místo nálezů zlomku kružby, B – místo nálezů prvku se šternberským štítem. Kresba R. Vrla.

předpokládat ve starší době (snad již sklonek 13. století; srov. Vrla 2008, 242) na jihozápadní a západní straně jádra (obr. 2:6), později pak přibyla další, hradbou chráněná plocha na jihovýchodní straně (obr. 2:7). Z celkové situace vyplývá, že existence branky patrně souvisí až s funkcí mladšího, jihovýchodního předhradí.³ Pro pozdější dobu vzniku branky může svědčit i předpokládaná existence padacího mostu; výskyt této konstrukce na moravských i českých hradech můžeme zatím předpokládat až v průběhu první poloviny 14. století.

Kamenný prvek byl druhotně zazděn v plombě líce severní hradby jádra (obr. 2:A). V roce 2009 byl v rámci probíhajících prací nalezen, vyjmut a dokumentován. Vnější líc zlomku je povrchově značně erodován (zvláště „nejvyšší“ plochy reliéfu prvku), na méně poškozených plochách povrchu jsou stopy líčky. Na vnitřním líci jsou dochovány fragmenty vpadlin pro okenní výplně.

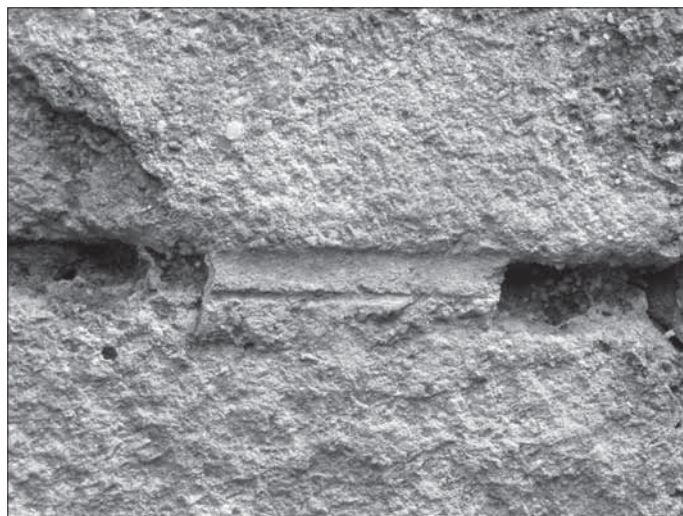
Obr. 3. Hrad Lukov, detail fragmentu omítky, v níž je vytlačena linka – spára. Foto R. Vrla, 2004.

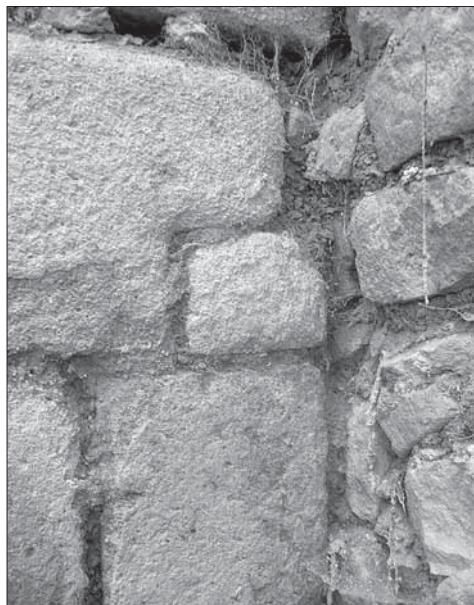
Obr. 4. Hrad Lukov, detail jižní fasády západního pylonu – čtvercový otvor zaslepený kamennou plombou. Foto R. Vrla, 2005.

jeho trnože probíhá po všech třech stranách útvaru. V jižním líci je rovněž dochována kapsa čtvercového tvaru, hladce vysekaná v jednom z kvádrů (plomba, o níž možno na základě výše uvedených analogií uvažovat, zde chybí). Na lících pylonu jsou ve větší míře dochovány stopy barevné líčky na lícových plochách kvádrů (obr. 6).

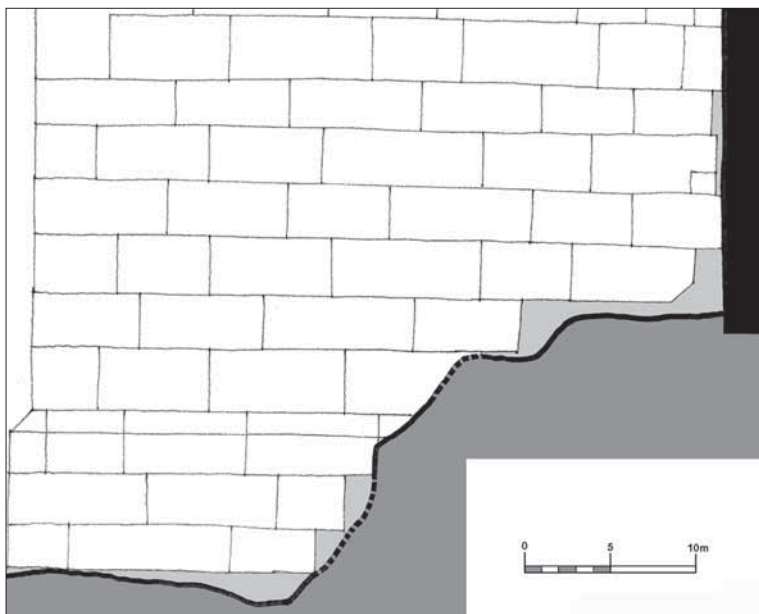
Obr. 5. Hrad Lukov, zaměření schématu skladby kvádrů v jižním průčelí západního pylonu; černě – západní zeď paláce v řezu, tmavě šedá – podloží a suť, silná čára – úroveň podloží (prerušovaná čára – partie v době měření nedočistěné), světle šedá – plocha vyrovnávacího, lomového zdiva. Kresba R. Vrla.

Konstrukce pylonového útvaru byla objevena relativně nedávno v rámci pokračujícího archeologického výzkumu (2004). Jde opět o torzo pylonu tvořící substrukci mladšího pilíře, vzpírajícího část západního průčelí paláce (obr. 2:1). Půdorysné rozměry pylonu jsou cca 4 × 5 m. Na východní straně je na spáru přisazen ke zdivu paláce. Při průzkumu byly obnaženy jižní a západní stěna torza, jehož základ nasedá na skalní podloží výrazně se svažující k západu. Podstatný detail ve zdivu je dochován při východním okraji jižního průčelí. V kvádrech jsou vysekány čtvercové otvory o rozměrech cca 8 × 8 cm, zaslepené pečlivě vysekanými plombami z pískovce (obr. 4). Římsové rozšíření trnože je zde situováno poměrně nízko a na jižní straně končí ve skalním podloží (obr. 5).

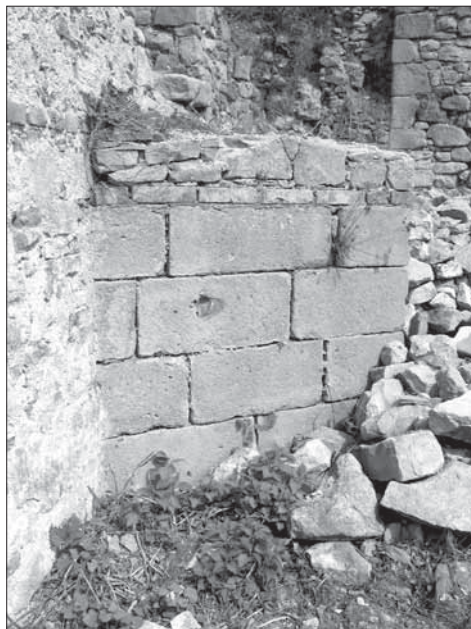
Obr. 7. Hrad Lukov, jihozápadní fasáda nároží, vybihajícího z kruhové věžice. Foto R. Vrla, 2004.

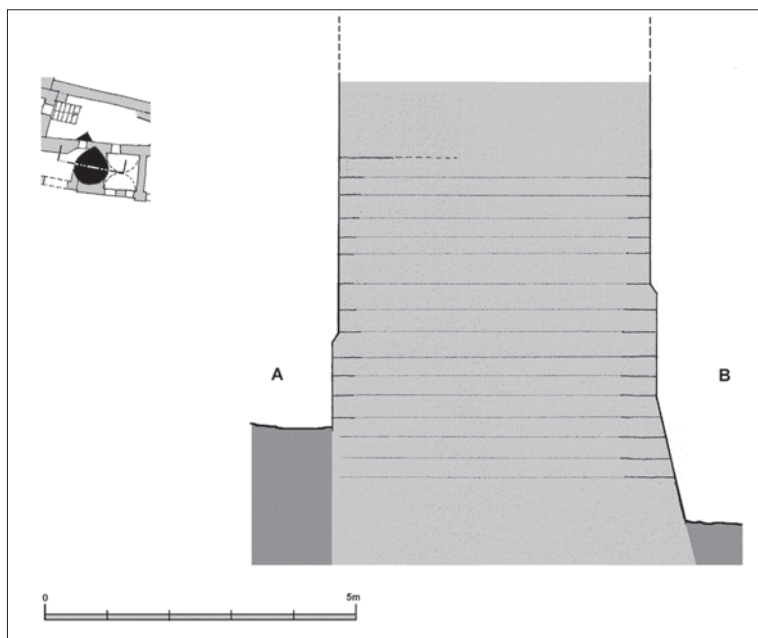
Obr. 8. Hrad Lukov, kruhová věžice, svislý řez s vyznačením úrovní spár mezi kvádry; A – úroveň nádvoří, B – úroveň před hradbou. Kresba R. Vrla.

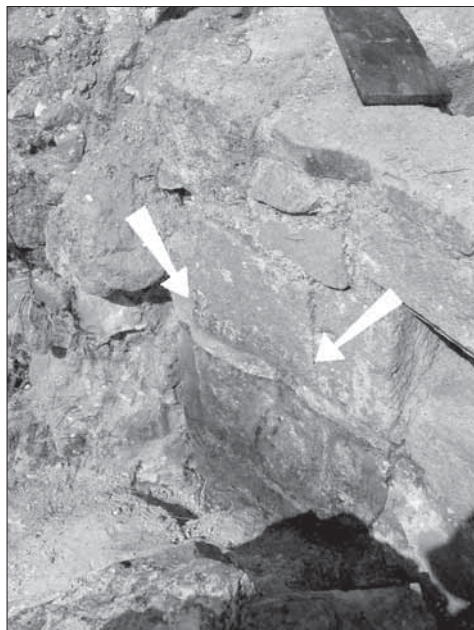
Obr. 9. Hrad Lukov, kruhová věžice, detail koruny torza, pohled od jihovýchodu na čelo „břítu“ vystupujícího z těla věže. Foto R. Vrla, 2004.

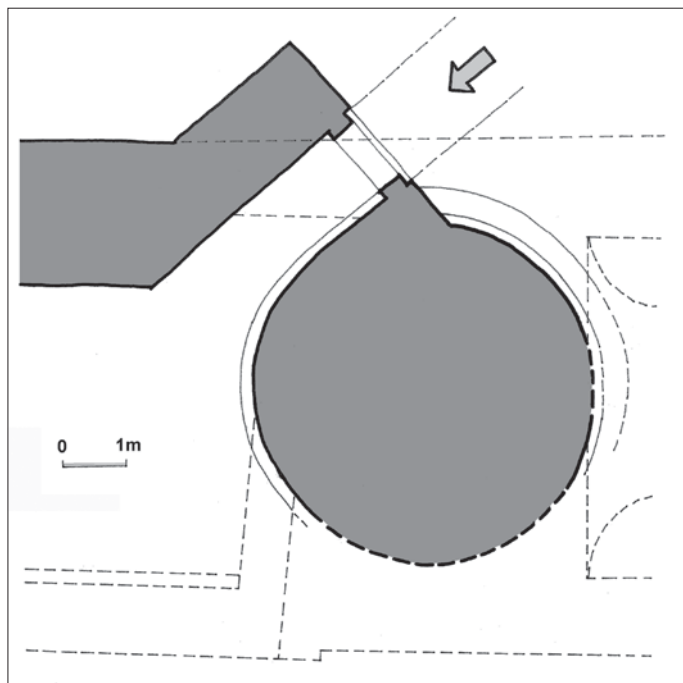
Obr. 10. Hrad Lukov, půdorys partie s kruhovou věží: pokus o rekonstrukci pro období funkce branky (přerušovanou čarou jsou vyznačeny obrysy pozdějších konstrukcí), vlevo nahoře výřez půdorysu jádra s vyznačením polohy řezu. Kresba R. Vrla.

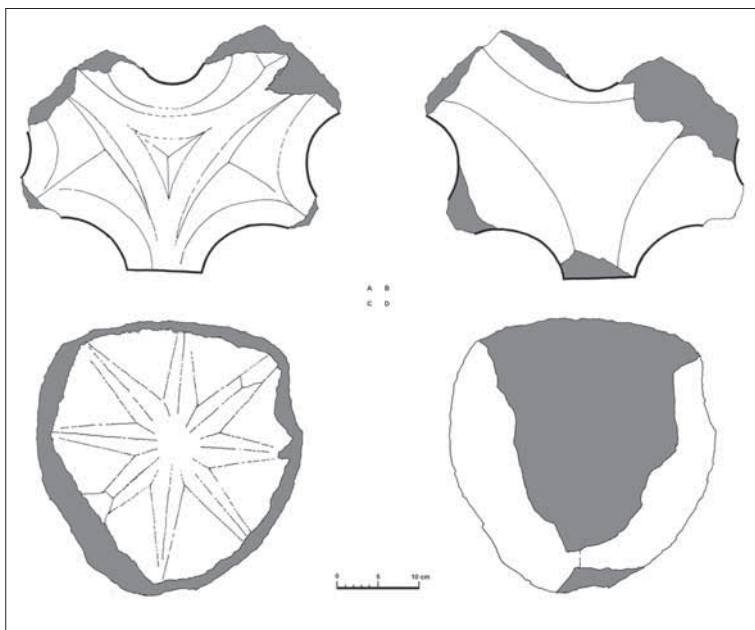
Obr. 11. Hrad Lukov, zaměření architektonických detailů: Nahoře – zlomek kružby (A – vnější líc, B – vnitřní líc), dole – prvek se šternberským štítem (C – líc, D – rub); šedě jsou označeny partie s odlomeným lícem. Kresba R. Vřla.

a) zlomek okenní kružby (obr. 11:A, B)

Jde o fragment gotické okenní kružby, horní části okna se zachovanými okraji tří výřezů; vnitřních oblouků dvou laločnatých ukončení jeptišek a (patrně trojlaločného) otvoru ve vrcholu okna. Spodní hrana bloku je místem napojení středového prutu. Z rubu, tedy ze strany interiéru, je hrana oblouků zahlobení výplně. Vzhledem ke skutečnosti, že kružbové výplně jsou charakteristické pro sakrální objekty či prostory (se známým přesahem až do renesance, kdy právě zámecké kaple se navenek nejednou projevovaly ještě „gotickými“ okny), musíme i v lukovském případě uvažovat o vztahu fragmentu ke zdejším sakrálním objektu, zmiňovanému, jak je již uvedeno výše, koncem 14. století. Tvary fragmentu tomuto časovému zařazení neodporují.

b) zlomek štítu se šternberským znakem (obr. 11:C, D)

Tento pozoruhodný fragment byl vyzvednut ze sutí v prostoru západního sklepa západního paláce, kam se zřejmě dostal při samovolném postupném vyplňování sklepních prostor sutí, pronikající sem otvory na západní i východní straně (obr. 2:B).

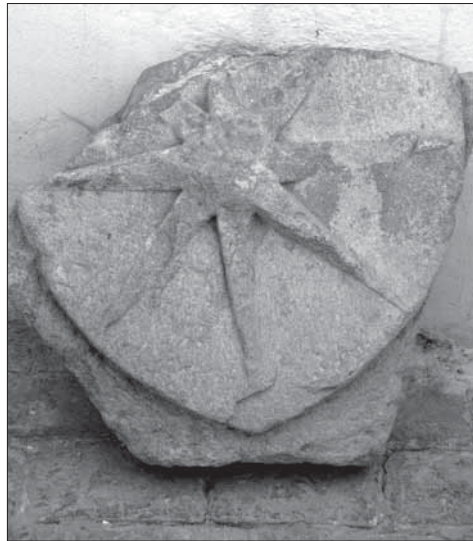
Obr. 12. Hrad Lukov, torzo šternberského znaku, ulož. na hradě Malenovicích. Foto R. Vřla, 2009.

4 Jedním z nejvýraznějších detailů je torzo velkého šternberského znaku, který byl nalezen v blízkosti kruhové věžice (obr. 12). V souvislosti s uvedenými předpoklady lze čistě hypoteticky uvažovat o jejím umístění nad brankou při věžici. Konkrétní zhodnocení těchto prvků bude možné až po zpracování celého lapidária.

Architektonických prvků s motivem šternberského znaku bylo ve zříceninách hradu nalezeno pět, k nejpozoruhodnějším náleží torzo rozměrného znaku, vyzvednutého v blízkosti kruhové věžice (obr. 12). Tyto prvky dokládají zdejší bohatou stavební činnost významného šlechtického rodu a zejména potřebu reprezentace. Všechny kamenné erbovní štítky gotického typu jsou již poměrně rozvinuté do šířky, což odpovídá druhé polovině 14. století a období mladšímu. Způsob opracování a zejména způsob plastického pojednání paprsků, jejich poměr šířky a délky i ostrost hran hvězdy svědčí pro nejméně dvě různá období vzniku a s tím i pro různé kameníky. Z torza zadních stran štítků není jednoznačně zřejmé, zda mohlo jít o prvky vetknuté do zdi, či o součást architektonických článků; uvažovat lze o ostěních otvorů, tj. rovných překladech či obloucích.
