Románský kostol v Rákoši

Archaeologia historica. 2011, vol. 36, iss. 2, pp. 423-430

Románsky kostol v Rákoši

A Romanesque Church in Rákoš

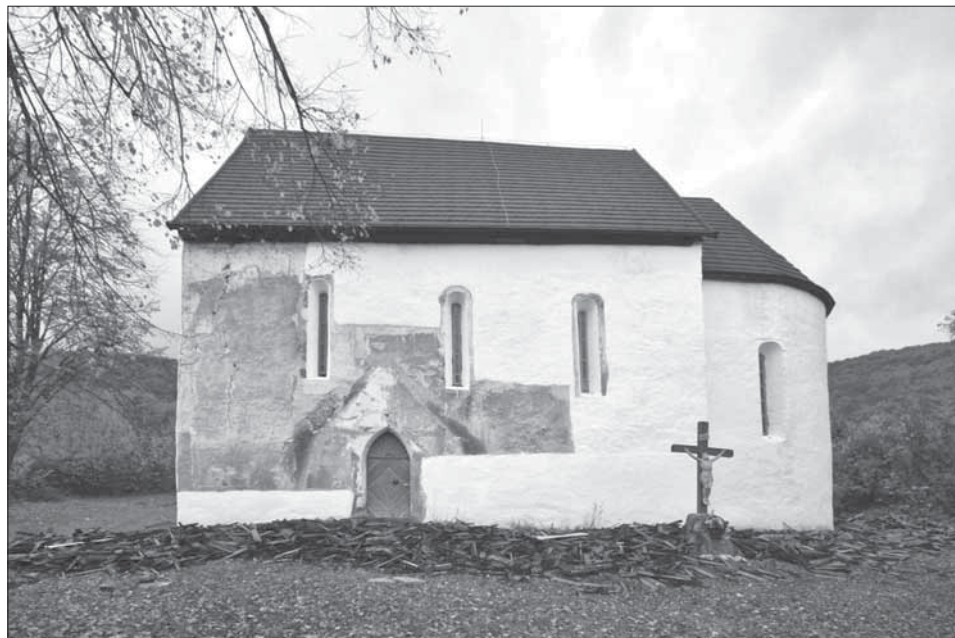
Obr. 1. Rákoš. Románsky kostol Najsvätejšej Trojice. Foto archív KPÚ Košice, pracovisko Rožňava.

Archeologické múzeum SNM na požiadanie Pamiatkového strediska v Rožňave vykonalo v roku 1990 archeologický výskum stredovekého kostola v Rákoši zasväteného Najsvätejšej Trojici. Obec sa nachádza v Revúcskej vrchovine pod vrchom Železník, známom už v stredoveku ako jedno z centier intenzívnej železiarskej činnosti. Kostol je situovaný v severnej časti obce na vyvýšenej polohe. Výskum predchádzal plánovanú, úplnú pamiatkovú obnovu architektúry (obr. 1).

Das Archäologische Museum des Slowakischen Nationalmuseums hat im Jahr 1990 auf Ersuchen des Denkmalzentrums in Rožňava eine archäologische Grabung der mittelalterlichen Kirche in der Gemeinde Rákoš durchgeführt. Die Gemeinde befindet sich im Großbrauschenbacher Hügelland am Fuß des Berges Železník, der schon im Mittelalter als ein Zentrum intensiver Eisengewinnung bekannt war. Die Kirche liegt im nördlichen Teil der Gemeinde in höherer Lage (Abb. 1).

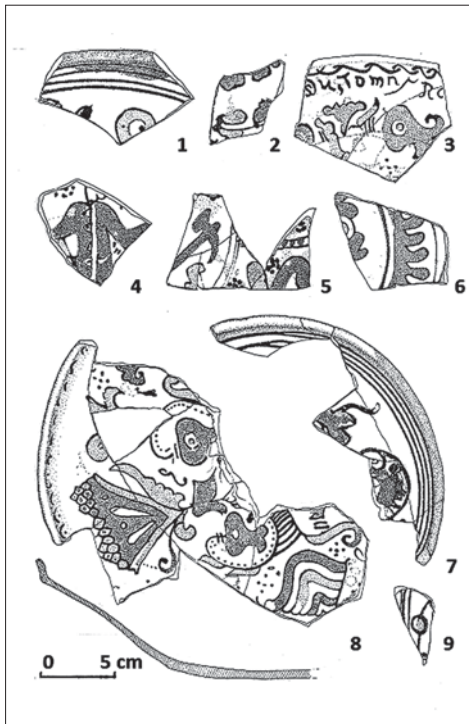
Obr. 3. Rákoš. Fragменты tanierov, 17. storočie. Kresby K. Matuščíková.
 Abb. 3. Rákoš, Tellerfragmente, 17. Jhdt. Zeichnungen K. Matuščíková.

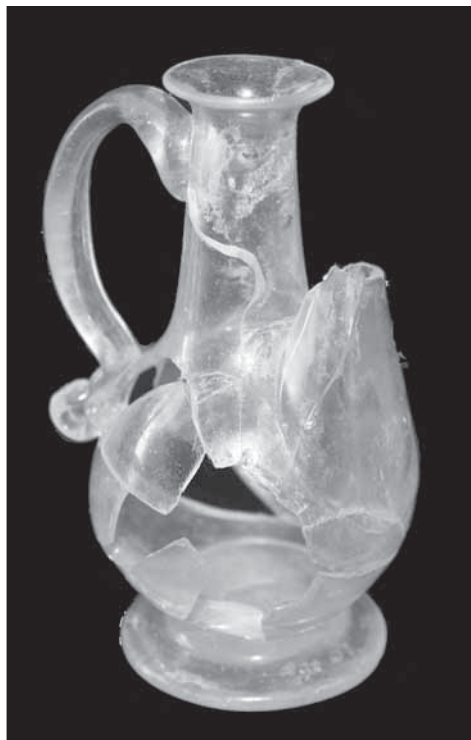
Obr. 7. Rákoš. Sklenený krčiaztek, 15. storočie. Foto K. Fúryová.
Abb. 7. Rákoš. Glaskrug, 15. Jhdt. Foto K. Fúryová.

Tesne pri vedľajšom oltári na južnej strane, v jamke zahĺbenej do vrstvy pod novovekou navážkou, sa objavili sklenené črepy krčiazteka a neporušený hlinený pohárik (obr. 6:1, 2). Sklenený krčiaztek z čirej skloviny s rúrkovitým hrdlom, s mierne roztvoreným okrajom, baňatým telom, ktoré postupne prechádza do hrdla. Telo je nasadené na kónickú odsadenú, plnú pätku. Pásikové uško v mieste prilepenia ku krčiazteku je ozdobne zatočené (obr. 7).

Najviac sa mu podobá dvojica krčiaztekov nájdených pri výskume zaniknutého stredovekého kostola Podhorany - Sokolníky v gotickej fáze odkrytého komplexu vo zvyškoch sakristie. Má podobné rúrkovité hrdlo, dno, ako aj spôsob pripevnenia ucha. Datujeme do konca 15. začiatku 16. storočia (Fúryová-Janovičková 1988, 621). Podobne môžeme datovať aj hlinený pohárik s lievikovite roztvoreným telom, ozdobeným plytko rytými vodorovnými ryhami. Podobné jednoduché valcovité, v strede zúžené tvary poznáme z východnej časti Slovenska (Polla 1986, obr. 110, 111). Právom môžeme predpokladať, že tieto predmety po doslúžení pri dlhšom používaní pri liturgickom obrade boli doslova pochované, v snahe uchrániť ich pred znesvätením. Liturgické predmety, ktoré sa používali pri slúžení omše, nemohli byť ani po zlomení vyhodené do smetia.

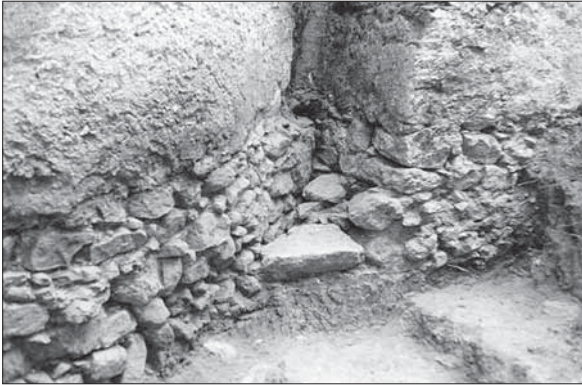
Obr. 8. Rákoš. Pohľad na murivo základov apsidy a sakristie. Foto K. Fúryová.
 Abb. 8. Rákoš. Fundamentmauerwerk von Apsis und Sakristei. Foto K. Fúryová.

Sakristia, priliehajúca k severnej strane apsidy, ako to ukázali sondy pri opornom pilieri a v mieste pripojenia k apside, nebola vybudovaná s kostolom naraz. Dôkazom sú škáry medzi murivom kostola a sakristie viditeľné i v základoch (obr. 8). Na druhej strane však podobná štruktúra muriva a podobnosť spojiva nasvedčuje tomu, že medzi výstavbou kostola a sakristie nebol podstatný časový odstup.

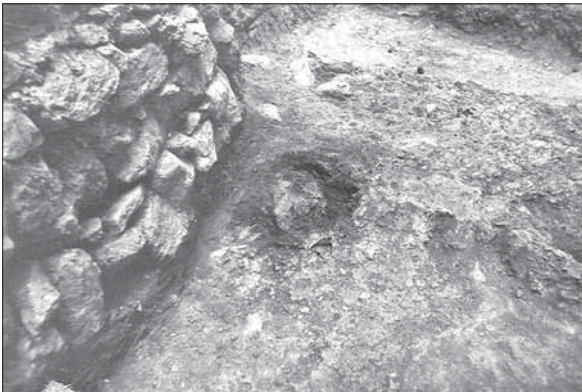
Obr. 10. Rákoš. Zvyšky šachtových pecí, 11.–12. storočie. Foto K. Fúryová.
 Abb. 10. Rákoš. Überreste der Schachtöfen, 11.–12. Jhdt. Foto K. Fúryová.

Prehlbovaním a rozšírením sondy orientovanej v pozdĺžnej osi kostola sme zistili, že do žltého ílovitého podlažia sledujúceho pôvodnú prirodzenú konfiguráciu terénu, ktorý mierne klesá južným smerom, umelo vytvorili 20 cm vysoký schod. Na rozhraní tohto zlomu sa objavili zvyšky batérie železiarskych šachtových pecí, resp. spodné časti šachty, nístetje, plné železnej hmoty (obr. 9 a 10). Z troch takto zachytených objektov boli dve pomerne dobre zachovalé, tretia (stredná) bola silne narušená hrobom. Okolo nich bola zemina, zrejme

vplyvom silnej teploty, do 50 cm vzdialenosti sfarbená do červena. Takýto oblúk spáleného ílu podchádza pod základy apsidy, z čoho usudzujeme, že ďalšia, štvrtá pec tejto batérie, resp. jej zvyšky sa nachádzajú priamo pod základmi apsidy (obr. 10). Železo-hutnícku činnosť na mieste kostola dokazujú aj už vyššie spomenuté nálezy železnej trosky a dreveného uhlia v interiéri apsidy. Južne od pecí až do hĺbky 140 cm siahala vrstva sivej premiešanej zeminy podľa všetkého výplň pracovného priestoru pred pecami. Až v tejto hĺbke sa nachádzalo pevnejšie ílovité podložie.

Objav batérie ťachtových pecí má kľúčový význam pre určenie času vzniku kostola. Vybudovať ho totiž mohli až po zániku činnosti tavenia železa v malých ťachtových peciach na danom mieste. Železiarske pece majú analógie na neďalekom nálezisku v Gemerskom Sade-Somkúte (Fúryová–Míček–Míhok–Tomčo 1991, 136) a 30 km južnejšie na území Maďarska na južnej hranici spiško-gemerskej železiarskej oblasti, na lokalitách Imola, Trizs a Felsőkelecsény (Heckenast–Nováky–Vastagh–Zoltay 1968, 38) datované od 9. až do prvej polovice 13. storočia. Druhá polovica 13. storočia priniesla zmenu aj v technológii tavenia železnej rudy. Právom môžeme predpokladať, že podobne ako inde aj v Rákoši skončila výroba železa v malých ťachtových peciach, a pred koncom 13. storočia už bol priestor voľný k výstavbe kamenného kostola.

Im Außenraum haben wir hinter der Apsis durch Tieferlegung und Vergrößerung der in der Längsachse der Kirche ausgerichteten Sonde Reste einer Schachtofenbatterie, bzw. die unteren Teile des Schachtes, das sog. Gestell, entdeckt, das voller Eisenmaterial war (Abb. 9, 10). Von den drei auf diese Art entdeckten Objekten waren zwei relativ gut erhalten, das dritte (mittlere) Objekt war stark durch ein Grab gestört. Das die Objekte umgebende Erdreich war, offenbar durch Einwirkung der starken Temperatur, bis in 50 cm Entfernung rötlich gefärbt. Ein solcher Bogen verbrannten Lehms verläuft auch unter dem Fundament der Apsis, woraus wir schließen, dass ein vierter Ofen dieser Batterie, bzw. Reste von ihm, sich direkt unter dem Fundament der Apsis befinden (Abb. 10). Die Entdeckung der Schachtofenbatterie ist für die Bestimmung der Entstehungszeit der Kirche von grundlegender Bedeutung.
