## Stopy dřevěné výztuhy v síle zdiva

František Gabriel – Ivan Peřina

**Abstract:** A study of traces of wooden reinforcements in the wall mass, preserved as imprints in masonry, has enabled classification into three types of reinforcement. The first is represented by vertical posts of a circular section (Ronov, Ralsko, Michalovice), the second by reinforcement systems in the shape of joined beam ties (Valdštejn, Litice), and the third type by the rare use of an older half-timbered framework (Šumburk). It appears that reinforcements in the wall mass are chiefly associated with the second half of the 14<sup>th</sup> century and, in particular, with the 15<sup>th</sup> century.

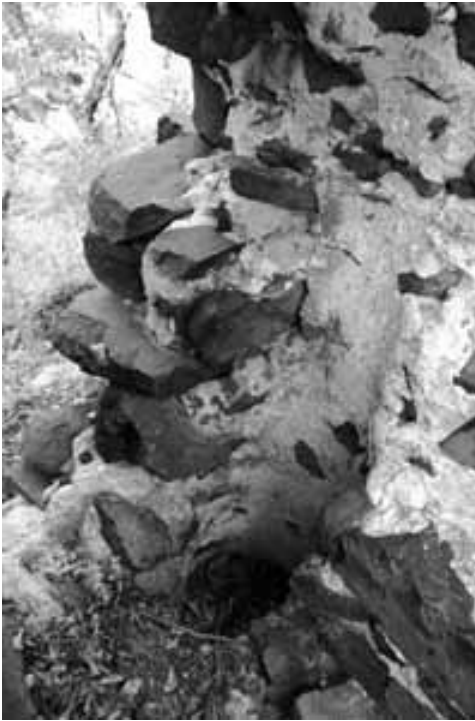
Obr. 1. Ronov (okr. Česká Lípa). Otisk po svislém sloupku kruhového průřezu. Foto I. Peřina, 2006.  
Abb. 1. Ronov (Bez. Česká Lípa). Abdruck eines senkrechten Pfostens mit kreisförmigem Querschnitt. Foto I. Peřina, 2006.

Nejjednodušší typ výztuhy v síle zdiva představuje svislý sloupek kruhového průřezu (obr. 1, 2) umístěný dle potřeb stavby v nároží či jiném dispozičním zlomu, ale i jen v obvodové

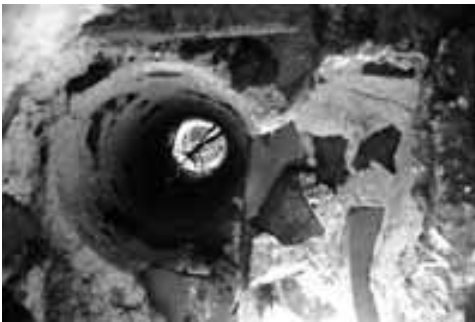
Obr. 2. Ronov (okr. Česká Lípa). Otisk po svislém sloupku kruhového průřezu. Foto I. Peřina, 2006.  
Abb. 2. Ronov (Bez. Česká Lípa). Abdruck eines senkrechten Pfostens mit kreisförmigem Querschnitt. Foto I. Peřina, 2006.

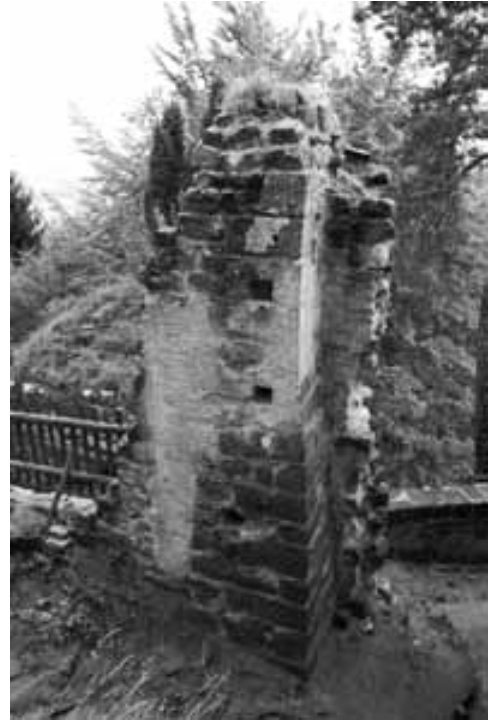
Obr. 3. Valdštejn (okr. Semily). Nároží stavby s kvádry rytými v omítce, v rozšířeném opěráku kapsa se zarážkou po dolním systému výztuh. Foto I. Peřina, 2007.  
Abb. 3. Valdštejn (Bez. Semily). Ecke des Bauwerks mit im Putz eingeritzten Quadern, die an der Nordseite den Vorhof der Hauptburg abgrenzt, im erweiterten Strebepfeiler Tasche mit Sperre des unteren Versteifungssystems. Foto I. Peřina, 2007.

Další složitější typ výztuhy v síle zdíva se dochoval na hradě Valdštejně (okr. Semily).<sup>2</sup> Identifikujeme jej na severní straně nádvoří hradního jádra v nároží stavby s kvádry rytými v omítce. (obr. 3). Relikt patrně obytného objektu s valeně zaklenutým suterénem vloženým mezi skalní bloky je dle dochované stojiny okenního otvoru v úrovni přízemí (obr. 4) i dle užití velkých pískovcových štuk s důlky po krepnách datován do druhé poloviny 14. století (Gabriel–Macek 1992, 169). Systém výztuh se dochoval opět v podobě otisků ve zděné konstrukci ve dvou výškových úrovních, v úrovni přízemí a v úrovni patra (obr. 3, 4, 5). Oba systémy výztuh provázala stojka v příčné obvodové zdi, druhá stojka v hloubkové obvodové zdi v úrovni patra neprocházela až na úroveň systému výztuh v přízemí (obr. 6). V úrovni přízemí byl systém výztuh složen ze dvou na sebe takřka kolmých, překrývajících se systémů. Větší systém výztuh procházel obvodovými stěnami objektu. Menší systém trámových výztuh byl tesařsky spojen s větším systémem, což dokládají otisky konstrukcí, kdy stopy po menším systému překrývají stopy po větším systému výztuh. Navíc u menšího systému výztuh registrujeme v lících zdíva opěráku jakési zarážky či závlače (obr. 3, 6). Celá konstrukce tak souvisí se stabilitou obvodového zdíva patrně obytného objektu, neboť suterén vložený mezi skalní bloky byl užší a netvořil dostatečně pevný základ stavby. Zdivo přízemí, částečně založené do přisekaného skalního podloží, bylo s ostatními částmi obvodových stěn, položenými do nestejných výškových úrovní skalního podloží, provázáno systémem trámových výztuh – kleštin. Nároží objektu tak dokládá v úrovni přízemí i v úrovni patra provázání obvodových stěn pomocí systému trámových

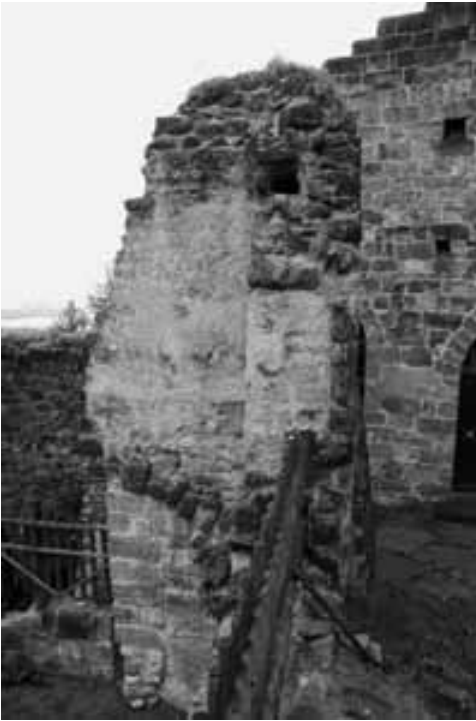
Obr. 4. Valdštejn (okr. Semily). Nároží stavby, pohled na příčnou obvodovou zeď s relikty pravé špalety a stojiny okenního otvoru, pod ní je spodní kuláč zábradlí zapařené do kapsy po spodním systému výztuh, nad ním se otevírá kapsa po horním systému výztuh. Z hloubkové obvodové zdi vybíhá relikv plně valené klenby po zaklenutí suterénu objektu. Foto I. Peřina, 2007.

Abb. 4. Valdštejn (Bez. Semily). Ecke des Bauwerks, Blick auf die Einfriedungsquermauer mit Relikten des rechten Gewändes und Stegs der Fensteröffnung, darunter ist das untere Rundholz des Geländers in die Tasche des unteren Versteifungssystems eingelassen, darüber öffnet sich die Tasche des oberen Versteifungssystems. Aus der Einfriedungsmauer springt das Relikt eines Tonnengewölbes der Einwölbung des Untergeschosses hervor. Foto I. Peřina, 2007.

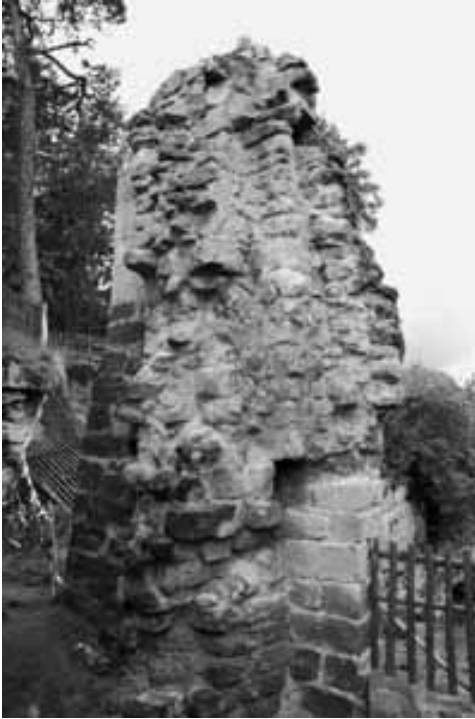
Obr. 5. Valdštejn (okr. Semily). Nároží stavby s výběhem zdiva východním směrem k starší zástavbě hradního jádra, v destrukci hloubkové obvodové zdi patrné kapsy po dolním i horním systému výztuh. Foto I. Peřina, 2007.

Abb. 5. Valdštejn (Bez. Semily). Ecke des Bauwerks mit nach Osten in Richtung ältere Bebauung der Hauptburg auslaufendem Mauerwerk, in der Destruktion der Einfriedungsmauer die erkennbaren Taschen des unteren und oberen Versteifungssystems. Foto I. Peřina, 2007.

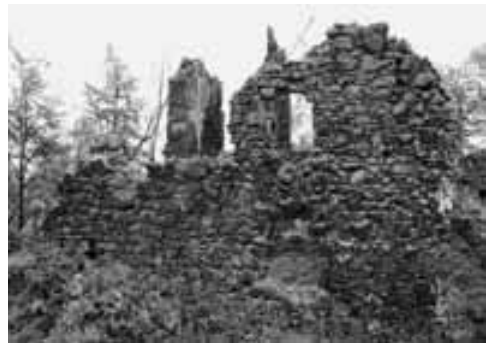
Obr. 7. Šumburk (okr. Chomutov). Nádvoří zeď levého traktu stavby tzv. paláce ve východním koutě nádvoří, pruty naznačují šikmé pásy hrázdné konstrukce. Foto I. Peřina, 2007.

identifikovány otisky po dřevěných prvcích (obr. 7). Výztuhu tvoří vodorovný prvek, na nějž jsou osedlány stropní trámy zčásti zasypaného přízemí objektu. Ve dvou místech, vždy mezi relikty okenních otvorů, byl vodorovný prvek tesařsky spojen se svislou stojkou, z které vybíhaly šikmé pásky (obr. 8, 9). U pravé stojky se dochoval pouze jeden otisk levého šikmého pásku. U levé stojky otisk pravého šikmého pásku dokládá částečnou destrukci hrázděné konstrukce při obestavění mladší zdi o síle 70 cm. Jeho horní konec je zčásti překrytý maltou nového nadezdění (obr. 8, 10). Tento detail patrně dokládá chybějící závěrový trám staršího hrázdění při mladším obezdění konstrukce, která byla využita jako výztuha nové subtilní obvodové zdi.

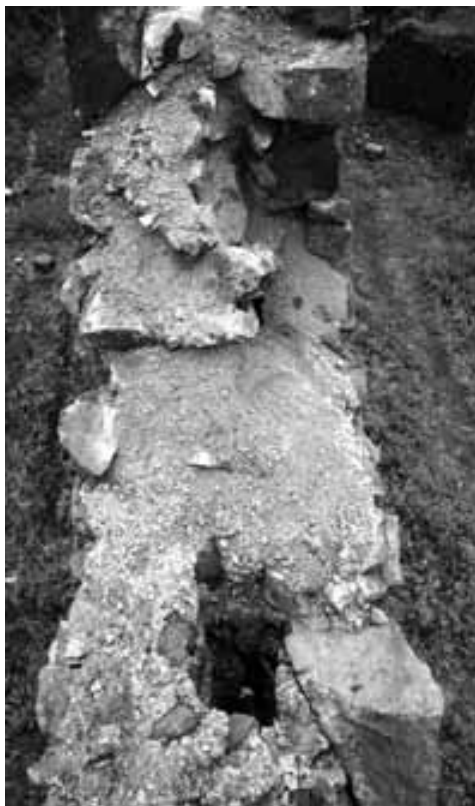
Obr. 10. Šumburk (okr. Chomutov). Rozvolněná koruna zdiva s vyústěním šikmých pásků, mladší obezdění dřevěné konstrukce překrývá ještě zčásti otvor po jednom z pásků. Foto I. Peřina, 2007.

Abb. 10. Šumburk (Bez. Chomutov). gelockerte Mauerkrone mit Querbändermündung, die jüngere Ummauerung der Holzkonstruktion wird teilweise noch von der Öffnung eines der Bänder verdeckt. Foto I. Peřina, 2007.
