## Poznámky ke stavebnímu vývoji hradu Címburka u Městečka Trnávky

# Poznámky ke stavebnímu vývoji hradu Cimburka u Městečka Trnávky

**Abstrakt:** Text zpřístupňuje výsledky povrchového průzkumu hradu Cimburka u Městečka Trnávky. Hrad z počátku 14. století obepínala mohutná obvodová hradba, uvnitř nádvoří zřejmě stála dvojice plochostropých budov – severní stavení a objekt v jihozápadním rohu. Čelo jádra snad zaujímal mohutný hranolový donjon. Při radikální přestavbě hradu v pozdní gotice za pánů z Boskovic vzniklo se začleněním starších zdí předhradí, vybavené mohutnou vstupní věží a podkovovitou baštou. Hradní jádro – vybavené pravděpodobně dvorním peronem a novostavbou křídla východního – dostalo přestavbou severního křídla a scelením zástavby při západním obvodu podobu trojkřídlého patrového komplexu, doplněného vysunutými ochozy. Renesanční přestavba se omezila na dostavbu druhého patra paláce. Po požáru roku 1776 se hrad změnil ve zříceninu, z níž dnes zůstala zčásti čitelná dispozice nejnižší úrovně, torzo pozdně gotické obvodové zdi na severu a část předhradí.

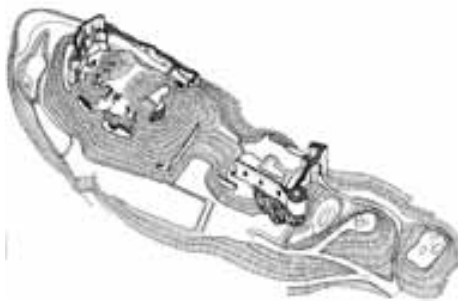
Obr. 1. Cimburk u Městečka Trnávky. Pohled na areál hradu, současný stav. Podle Svoboda 1995, 29; doplnil a upravil J. Štětina, 2005.

Následující text se soustředí především na interpretaci dílčích nových zjištění, dovolujících detailnější pohled na stavební dějiny hradu (obr. 1); úvodem přesto musíme předestřít několik základních historických dat.

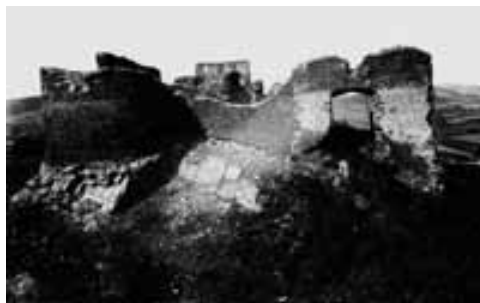
Abb. 1. Cimburk bei Městečko Trnávka. Blick auf das Burgareal, derzeitiger Zustand. Nach Svoboda 1995, 29; vervollständigt und modifiziert J. Štětina, 2005.

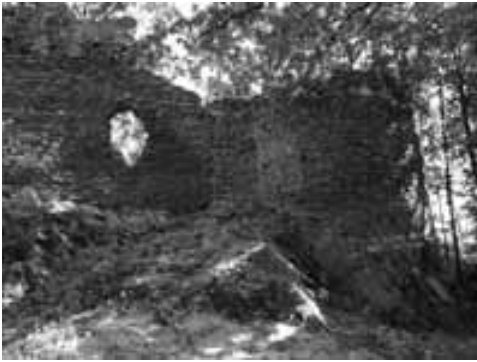
Obr. 3. Cimburk u Městečka Trnávky. Část západní zdi předhradí s dodatečně připojenou pozdně gotickou baštou. Foto J. Štětina, 2007.

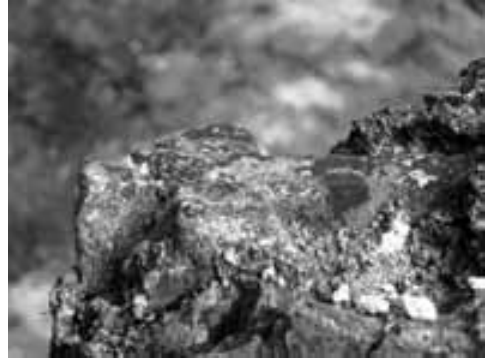
Obr. 4. Cimburk u Městečka Trnávky. Druhotně použitá část dělicího okenního kříže v pozdně gotické nadezdívce západní zdi předhradí. Foto J. Štětina, 2007.

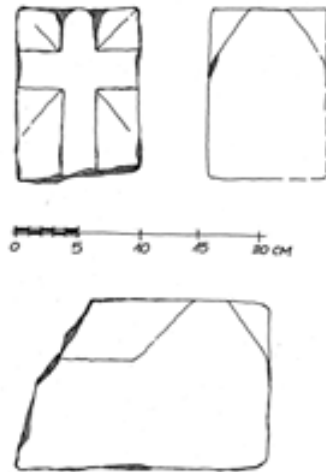
Obr. 4a. Cimburk u Městečka Trnávky. Dokumentace části gotického okoseného ostění sekundárně umístěného v horní partii nadezdívky západní zdi předhradí. Vlevo nahoře lícová plocha, vpravo nahoře profil, dole boční hrana ostění. Kresby J. Štětina, 2010.

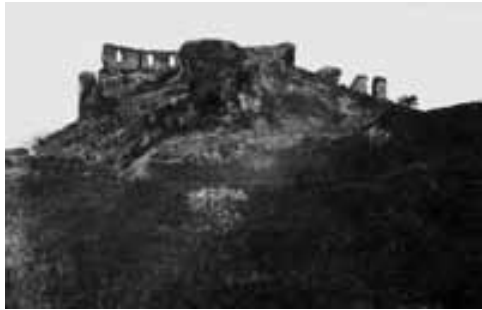
Obr. 5. Cimburk u Městečka Trnávky. Hradní jádro při pohledu z příkopu na počátku 20. století. Vlevo za obvodovou zdi severní torzo, vpravo vyčištěné pozůstatky přízemí západního křídla, v čele jádra vedle mohutného torza obvodové hradby destrukční kužel s výrazným zbytkem obvodové zdi, dále vpravo torzo zdiva brány, zcela vpravo jižní zeď východního křídla s vylámaným oknem v přízemí. Foto archiv NPÚ, ú. o. p. v Brně. Abb. 5. Cimburk bei Městečko Trnávka. Hauptburg, Blick vom Graben zu Beginn des 20. Jhdts. Links hinter der Ringmauer der Nordtorso, rechts die gereinigten Überreste des Westflügel Erdgeschosses, in der Hauptburgfront neben dem mächtigen Torso der Ringmauer der eingestürzte Kegel mit deutlichem Ringmauerrest, ferner rechts der Torso des Tormauerwerks, ganz rechts die Südmauer des Ostflügels mit herausgebrochenem Fenster im Erdgeschoss. Foto Archiv des Nationalen Denkmalamts, Bezirksstelle Brno.

Mohutný destrukční kužel objektu ve východním čele hradního jádra nese na severním a východním obvodu pozůstatky kamenného zdiva bez dochovaných liců. Destrukční kužel zaujímá jižní třetinu plochy hradního dvora, jeho výška dosahuje přibližně do poloviny prvního patra severního palácového torza. Více informací o půdorysu a dimenzích zdiva objektu v jižním čele jádra nelze povrchovým průzkumem získat. Fotografie z počátku 20. století v souladu se soudobými plány zachycují zřejmě licované zdivo jihovýchodního nároží objektu, vystupující tehdy ještě do úrovně minimálně 2 m nad okolní terén (obr. 5).

záklenku (obr. 5). Tvar destruované koruny zdiva východního křídla prozrazuje někdejší existenci subtilní zdi po celém obvodu.

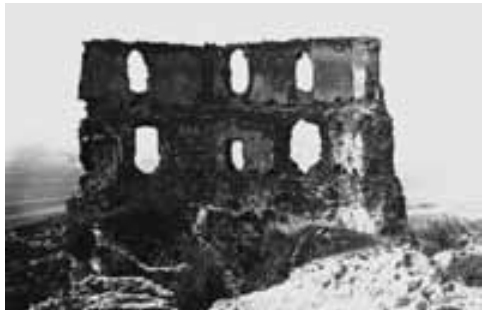
Obr. 6. Cimburk u Městečka Trnávky. Severní torzo před konzervačními zásahy s částečně vykopaným přízemím západního křídla počátkem 20. století. Foto archiv NPÚ, ú. o. p. v Brně. Abb. 6. Cimburk bei Městečko Trnávka. Nordtorso vor Konservierungseingriffen mit teilweise freigelegtem Erdgeschoss des Westflügels zu Beginn des 20. Jhdts. Foto Archiv des Nationalen Denkmalamts, Bezirksstelle Brno.

Nejzachovalejší část hradu tvoří třípodlažní torzo obvodové zdi uzavírající jádro na severu (obr. 6). Dvakrát půdorysně zalomená zeď díky dochovaným patrovým ústupkům dosvědčuje

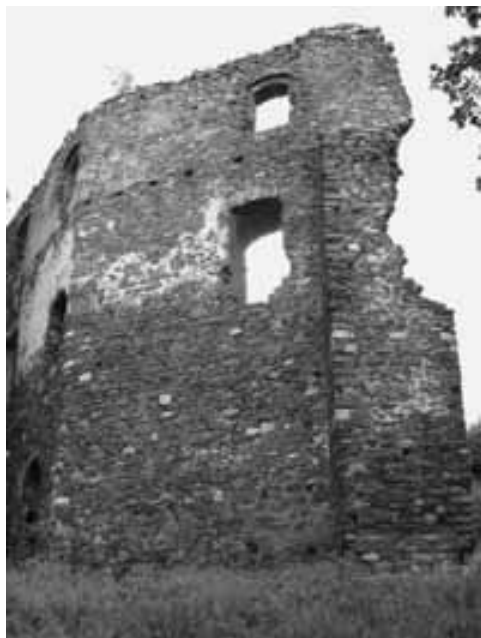
Obr. 7. Cimburk u Městečka Trnávky. Pozdně gotický hranolový pilíř s částí severního obvodu jádra. Foto J. Štětina, 2007.

někdejší podlažnost zmizelých vyšších partií palácových křídel. Na severozápadě před vnější líc zdiva předstupuje pilíř na podstavě  $283 \times 280$  cm (obr. 7). Do výšky asi 130 cm nad stávající terén na západním líci pilíře vybíhá skarpovitě utvářená podnož, nad níž se pilíř zeštíhluje na  $283 \times 242$  cm. Jižní strana pilíře, lícovaná v délce 170 cm, se na spáru přikládá k chronologicky staršímu zdivu tloušťky cca 240 cm. To se dnes projevuje příčným „řezem“ způsobeným destrukcí západního úseku hradby (obr. 8). Na severním líci pilíře sledujeme zcela odlišnou situaci: zdivo hranolového pilíře je zde po celé sledovatelné výšce provázáno se zdivem navazující severní obvodové zdi jádra. Ve stejné výškové úrovni byly již při výstavbě do pilíře i obvodové zdi jádra vetknuty kuláče samonosného lešení. Z nich zůstaly zčásti volné, zčásti cihlovými úlomky zaslepené, asi 140 cm vzdálené horizontální řady otvorů. Ve výšce asi 300 cm byl do jihozápadního nároží pilíře vetknut opracovaný pískovcový blok s pravoúhlou drážkou (velikost prvku cca  $15 \times 15 \times 35$  cm). Ve vazbě lícového zdiva pilíře jsou patrné cihly a jejich úlomky. V úrovni prvního patra paláce pilíř obsahoval drobný interiér, z jehož obvodových stěn celistvěji přetrvala pouze severní a část západní. Severní stěna tloušťky kolem 100 cm (není přesně určitelná) vynášela z plochých kamenů vyzdívanou valenou klenbu. Z klenby zůstal severní výběh, jehož zakřivení dokládá nevelkou šířku prostoru, nad nímž byla vyklenuta. Na západě interiér uzavírala cca 30–40 cm široká stěna, jejíž fragment dává tušit, že patrně postrádala jakýkoli otvor. Drobná kapsa v horní partii patří snad vyhnílému trámu dřevěného věnce. Vůči paláci interiér na pilíři uzavíraly dveře, po jejichž (dřevěné ?) zárubni zůstala svislá drážka. Masou zdiva na severu prostupuje otvor zasouvací závory obsluhované z interiéru pilíře. Do palácového interiéru se vstup do místnůstky v nitru pilíře obracel nikou se segmentovým záklenkem, z nějž přetrvala severní patka s otisky prkének bednění v maltovém loži. Špaleta těchto dveří byla patrně dodatečně vylámana do staršího zdiva, čemuž nasvědčuje cihlová dorovávka dveřní špalety.

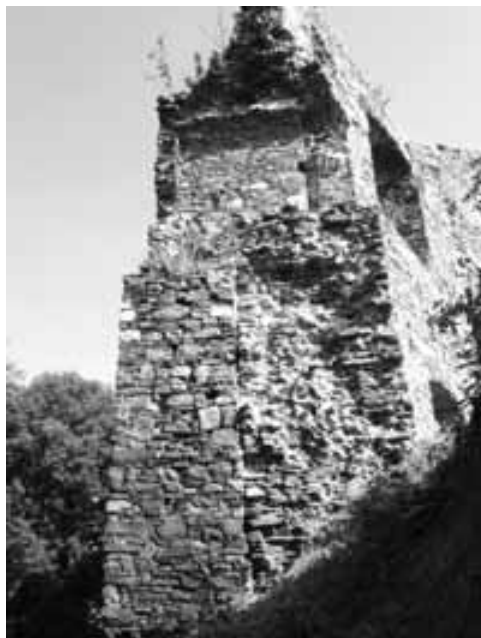
Obr. 8. Cimburk u Městečka Trnávky. Spára dělicí raně gotickou hradbu (vpravo) od mladšího pilíře. Foto J. Štětina, 2007.

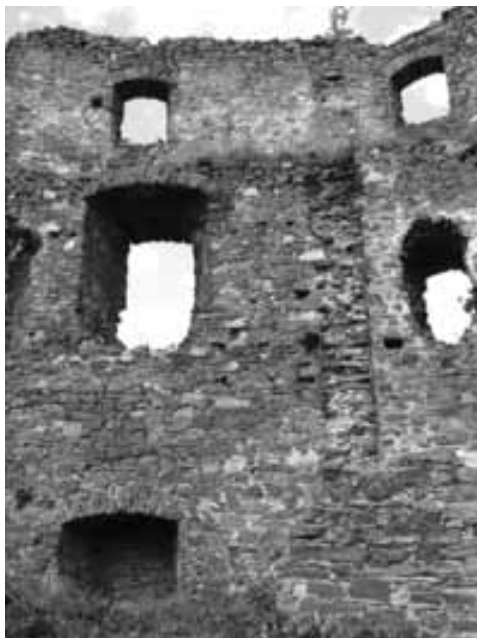
Obr. 9. Cimburk u Městečka Trnávky. Vnitřní líc severní obvodové zdi jádra. Vlevo předpokládané zdivo starší palácové stavby s výběhem interiérové příčky, vpravo pozdně gotická dostavba. Foto J. Štětina, 2007. Abb. 9. Cimburk bei Městečko Trnávka. Innenflucht der Nordringmauer der Hauptburg. Links vermutliches Mauerwerk des älteren Palasbaus mit Auslauf der inneren Trennmauer, rechts spätgotischer Ausbau. Foto J. Štětina, 2007.

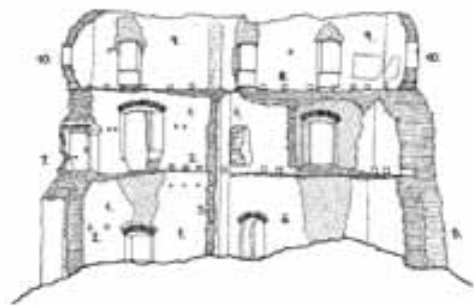
Obr. 10. Cimburk u Městečka Trnávky. Vnitřní líc severní obvodové zdi jádra. 1 – vnitřní líc starší palácové stavby; 2 – mělké trámové kapsy po stropech první fáze severního křídla; 3 – výběh vnitřní příčky první fáze severního křídla; 4 – rozmezí raně gotických (vlevo) a pozdně gotických (vpravo) zdí; 5 – torzo raně gotické zdi ve východní obvodové zdi; 6 – pozdně gotické zdívo s brankou; 7 – pilíř; přistavěný k raně gotické hradbě a vybavený malým klenutým prostorem v patře; 8 – kapsy po trámech pozdně gotického vysunutého ochozu; 9 – renesanční obvodová zeď druhého patra; 10 – špalety zaniklých oken. Tečkovaně zdíva doplněná při konzervaci v první polovině 20. století. Kresba J. Štětina, 2008.

asi o 85 cm vlevo (západně). Přes novodobé úpravy této partie se zdá, že půdorysný zlom vyznačuje rozmezí zdí – starší, západní v rozsahu jedné okenní osy a východní část mladší, dvouosou. Zeď, sledovatelná v délce cca 6 m, směřuje k jihu, tj. paralelně s dvorní zdí západního křídla. Ve vzdálenosti přibližně 510 cm před vnitřní líc zdi předstupuje podnož pilíře s profilovaným soklem (obr. 17E). Dále v prostoru dvora se stopa podélné zdi vytrácí pod závaly suti. Vnitřní průčelí severního torza vlevo od výběhu zdi prolomuje hluboká nika, jejíž detaily (na cementovou maltu vyzděný záklenek, novodobá kamenná zadržka ve vnějším líci) prozrazují podstatné konzervační zásahy v první půli 20. století. Líce zdíva nad nikou jsou novodobě přezděny. V kamenném zdívu vlevo od niky se dochovala dvojice mělkých pravoúhlých kapes pro uložení stropních trámů. Kapsy svědčí o poloze trámů ve směru sever – jih, rovnoběžně s podélnou osou západního křídla. Rozměrnou okenní niku v patře završuje kamenný segmentový záklenek. Špalety a v líci doplněný záklenek niky vznikly současně s okolním zdívem. Stěny okenní niky se blíže vnějšího líce sbíhají k vytrženému ostění, o jehož existenci vypovídá negativ v kamenném zdívu. Vpravo od podlahy niky mělce do zdíva proniká trojice trámových lůžek s orientací shodnou jako téměř identická dvojice lůžek v přízemí, vlevo registrujeme mírný mezipatrový ústupek. V osách pod trojicí trámových lůžek zdívem pronikají tři drobné otvory neznámého účelu (obr. 10, obr. 17A).

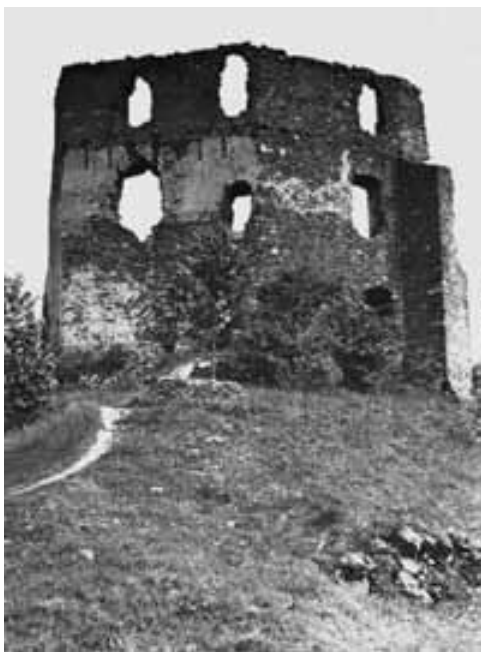
Obr. 11. Cimburk u Městečka Trnávky. Vnější průčelí severního obvodu jádra s patrnými stopami dřevěného ochozu počátkem 20. století. Foto archiv NPÚ, ú. o. p. v Brně.

Vnější líc severního torza působí – až na dodatečně přistavěné nejvyšší patro – jednotlým dojmem (obr. 11). Do kamenného, přesně lícovaného a dobře řádkovaného zdiva jsou místy vloženy neprofilované pískovcové bloky a cihly. Hlavně na severovýchodním úseku se v několika úrovních projevují otvory po lešeňových nosnících, prostupujících zdivem ve výškových úrovních po cca 135–140 cm. Ve vzdálenosti 150 cm nalevo (tj. východně) od branky zdivo obsahuje tesané pískovcový žlab, původně odvodňující nádvoří.

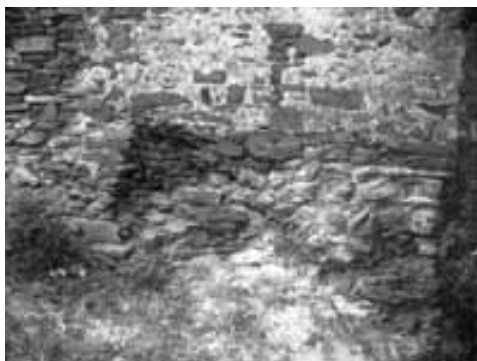
Obr. 12. Cimburk u Městečka Trnávky. Severovýchodní nároží jádra se začleněným starším zdivem, převrstveným pozdně gotickými, v nároží provázanými zdívy severního a východního křídla. Foto J. Štětina, 2007.

příměsí cihel, patrný v délce cca 200 cm, nekoresponduje s lícem severovýchodního obvodu jádra (obr. 12, obr. 17). Jižní lomová hrana severovýchodní obvodové zdi jádra má, jak je patrné na jejím destrukci způsobeném „řezu“, sendvičový charakter. Vnější část zdi, o tloušťce 120 cm a výšce dosahující asi 230 cm nad terén dvora, se od vnitřní části odlišuje výrazně písčitou, na vápno chudou maltou se značným podílem do červena zbarveného plniva (písku). Vnitřní, asi 120 cm široká partie zdi tvořící někdejší interiérový líc je charakterem staviva i plniva shodná se zdivy severního torza. Nad ústupkem, oddělujícím přízemí a patro, je zdivo homogenní, beze stop složitějšího vývoje.

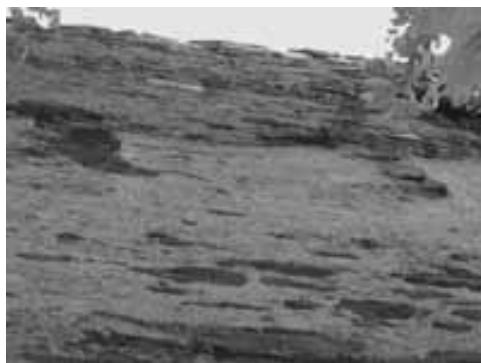
Obr. 13. Cimburk u Městečka Trnávky. Detail otisků dřevěné konstrukce pozdně gotického ochozu na severním obvodu jádra. Foto J. Štětina, 2007.

nesanční nástavbou). Relikty nosné konstrukce ochozu zůstaly dochovány formou trámových kapes a otisků v dosud existující omítce. Z otisků lze částečně rekonstruovat konstrukci ochozu: trámy stropu nad interiérem patra výrazně předstupovaly před vnější líc zdiva, kde tvořily nosnou bázi ochozu. V úseku ochozu nad brankou poloha vzpěr a trámů z dosud neznámých důvodů nekoresponduje. Nosné trámy ochozu byly orientovány kolmo k lícům zdiva vyjma obou nároží, kde trámy musely dostat vůči zdi výrazně šikmý směr, který „vykryl“ půdorysný zlom zdiva. Vykonzolané konce trámů podepíraly svislé dřevěné vzpěry, rubovou stranou opřené o líc zdiva. Mezi vzpěrami a konci trámů lze předpokládat diagonální dřevěný pásek. Z hlediska úvah o vztahu zdiva a předložené dřevěné konstrukce je podstatné, že jinak precizně lícované kamenné zdivo s vloženými cihlami v místech svislých vzpěr nelícuje s okolním zdivem, ale lehce předstupuje tak, aby dosáhlo zadní stěny vzpěry (obr. 13). Je to dobře patrné zejména poblíž relativně ostrého severovýchodního nároží s vějířovitým uspořádáním nosných trámů. Vytočení trojice nosných trámů při nároží i jejich svislých podpěr bylo ve zdivu vyrovnáno právě sotva znatelným vysazením části kamenného zdiva pod vzpěrami. Při plošném omítání zdiva byla omítka dohzena až k dřevěným vzpěrám, přičemž „miskovitě“ náběhy omítek k dávno zmizelé vzpěře zůstaly dodnes dochovány. Dřevěný ochoz společně se zdivem severního obvodu hradního jádra byl zbudován při jediné stavební akci; výše popsaný organický vztah prvků ochozu a zdiva vznik obou konstrukcí v různých stavebních etapách prakticky vylučuje. Zděnou i dnes již zmizelou, otisky však přesvědčivě doloženou dřevěnou konstrukcí nejvyšších partií severního obvodu jádra považujeme tedy za současně.

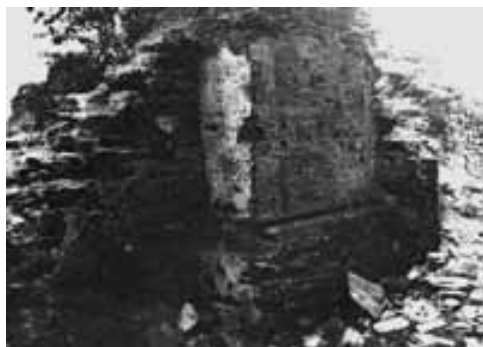
Obr. 14. Cimburk u Městečka Trnávky. Severní strana pilíře před západním křídlem s omítkovým kvádrováním. Vlevo přiléhá dnes zaniklá zeď. Foto archiv NPÚ, ú. o. p. v Brně.

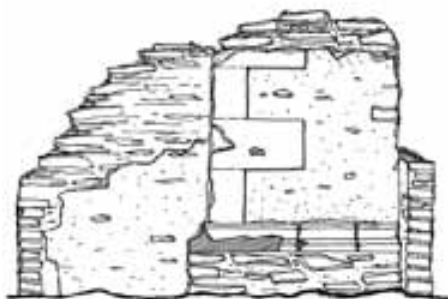
Obr. 14a. Cimburk u Městečka Trnávky. Rekonstrukce nálezové situace na severním líci podnože hranolového pilíře – pohled z interiéru severního křídla. Nad profilovanou podnoží pilíře je dochováno omítkové členění s hlazenými nárožními kvádry na hrubší omítkové ploše, vlevo je na spáru k pilíři přizděna patrně renesanční příčka se špaletou dveřního otvoru. Vpravo cihlová špaleta mladšího otvoru dveří. Podklad podle historické fotodokumentace. Dole profilace tesané římsy podnože pilíře. Kresba J. Štětina, 2010.

(obr. 14a). Tuto dnes zcela zmizelou konstrukci znají ještě plány z první třetiny 20. století (Lancinger–Svoboda 1995, 35). Poblíž vnitřního severozápadního rohu pilíře se nacházel vůči zdivu nepochybně dodatečný, zřejmě dveřní otvor s cihelnou jižní špaletou.

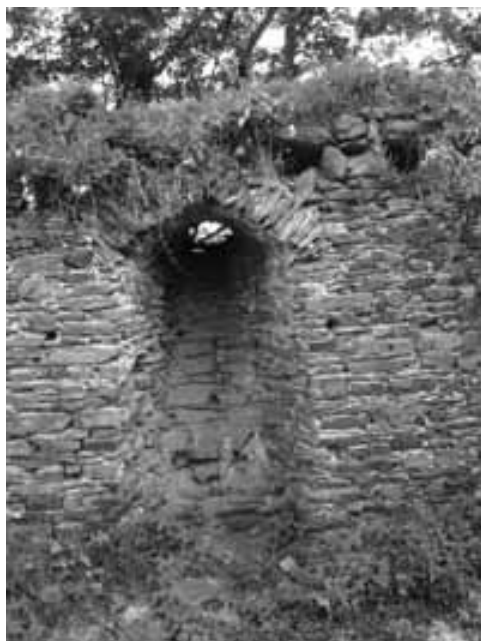
Obr. 15. Cimburk u Městečka Trnávky. Nika jižního okénka v suterénu východního křídla, pod korunou jsou patry kapsy trámového stropu. Foto J. Štětina, 2007.  
Abb. 15. Cimburk bei Městečko Trnávka. Nische einer Gucklochöffnung im Untergeschoss des Ostflügels, unter der Mauerkrone sind die Taschen der Balkendecke sichtbar. Foto J. Štětina, 2007.

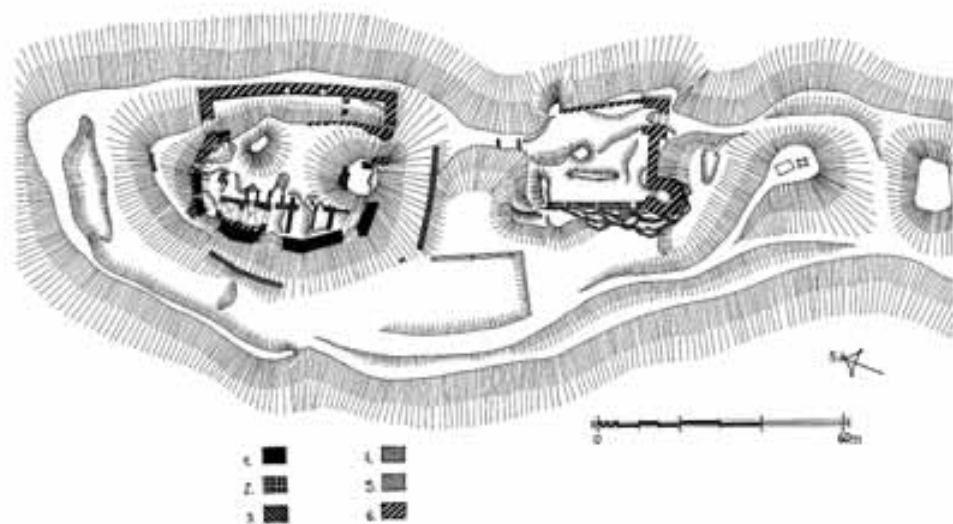
Obr. 16. Címburk u Městečka Trnávky. Terénní náčrt hradního areálu. Podklad podle Svoboda 1995, 30. 1 – zdivo z počátku 14. století; 2 – zdivo neznámého objektu v čele jádra; 3 – patrně raně gotické zdivo objektu v jihozápadním nároží dvora; 4 – mladší zdiva 14.–15. století; 5 – zdivo starší fáze předhradí; 6 – konstrukce pozdně gotické přestavby pánů z Boskovic. Kresba J. Štětina, 2005.

Čitelnost stavebních proměn hradu ztěžuje stávající fragmentární stav konstrukcí, absence primárně umístěných architektonických článků a obtížná interpretace jednotlivých, často nepřístupných stavebních situací, jejichž bližší souvislosti by bylo nutno prověřit nejlépe průzkumem konstrukcí z lešení. Navržený model stavebního vývoje hradu je tedy nutno považovat za autorem preferovaný pracovní přehled chronologicky následujících stavebních změn, jejichž vzájemný vztah předestíráme k případné diskusi (obr. 16, obr. 17).

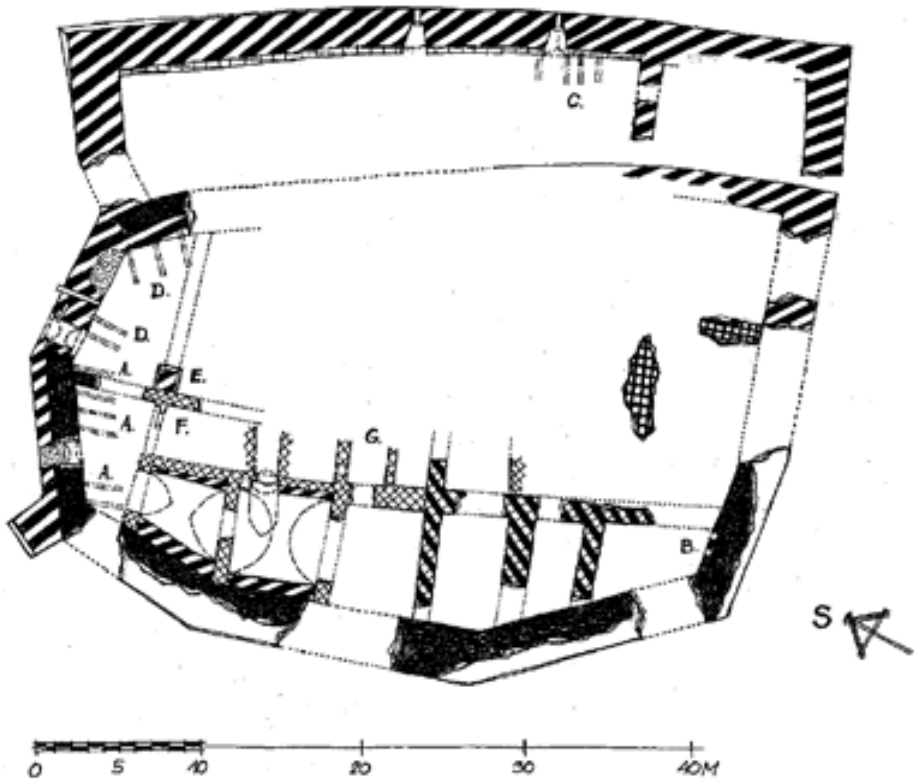
Obr. 17. Cimburk u Městečka Trnávky. Náčrt půdorysu hradního jádra bez parkánu s pokusem o stavební analýzu a vyznačením vybraných nálezových situací. A – přibližný směr stropních trámů nad přízemím první fáze severní budovy; paralelní s její střední příčkou; B – Dvojice kapes snad po trámech stropu nad patrem uvažované budovy v jihozápadním rohu dvora; C – poloha kapes po trámovém stropu pozdně gotické východní budovy jádra; D – směr trámů stropu nad přízemím pozdně gotické severovýchodní budovy; E – podnož pozdně gotického hranolového pilíře vystupujícího z dvorního průčelí západního křídla; F – patky ostění portálu v interiéru přízemí dvorního traktu západního křídla; G – prostor pozdně gotické zděné pavlače (přízemí vstupního peronu?) před průčelím západního křídla. Značení zdív viz obr. 16. Kresba J. Štětina, 2010.

Dispozice západního křídla se v relativní celistvosti dochovala v nejnižší úrovni – původním přízemí (obr. 17). Zdivo z kvalitně vrstveného a lícovaného místního kamene nese v dochovaných interiérech pozůstatky omítek. Částečně čitelný je průběh nádvoří, 90–110 cm silné zdi a šesti přibližně pravoúhle navazujících příček o tloušťce zdiva 100–110 cm. Pokud bylo možno soudit, příčky jsou s nádvořní zdi provázány. Dochovaly se pozůstatky trojice vstupů do interiéru, severní v podobě půlkruhově uzavřeného průchodu s ostěním a záklenkem vyzdívanými z lomového kamene, dvojice jižněji situovaných pouze jako průchody zdi zbavené záklenků. Na jihu objekt dosahoval k obvodové hradbě, dochované zde v torzu délky maximálně 320, výšky 220 a šířky cca 230 cm (vnější líc není dochován). V severním, do interiéru západního křídla orientovaném lici hradba obsahuje dvojici kapes šířky kolem 40 cm, výšky cca 30 cm a hloubky 52 cm (obr. 17B). Vztah hradby a kapes svědčí o jejich současném vzniku a dokládá existenci plochostropé stavby v jihozápadním nároží jádra již v první stavební fázi hradu. Výšková úroveň kapes nasvědčuje jejich příslušnosti ke stropní konstrukci nad prvním patrem tohoto objektu.

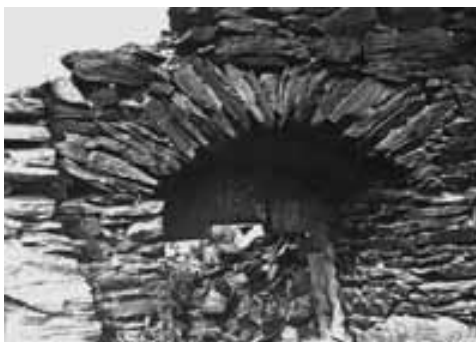
Obr. 18. Cimburk u Městečka Trnávky. Pozdně gotický portál zřejmě v jižní části západního křídla, stav v první třetině 20. století. Foto archiv NPÚ, ú. o. p. v Brně  
Abb. 18. Cimburk bei Městečko Trnávka. Spätgotisches Portal offenbar im Südteil des Westflügels, Zustand im ersten Drittel des 20. Jhdts. Foto Archiv des Nationalen Denkmalamts, Bezirksstelle Brno.

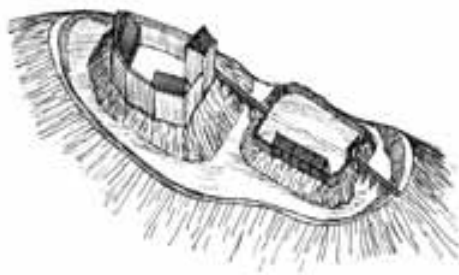
Obr. 19. Cimburk u Městečka Trnávky. Pokus o hypotetickou rekonstrukci předpokládaného stavu hradu v první polovině 14. století, pohled od jihozápadu. V čele jádra stojí mohutný hranolový donjon (?), jihozápadní a severní stranu nádvoří zaujímají další objekty. Kresba J. Štětina, 2010.

Raně gotická dispozice jádra hradu tedy podle nejnovějších poznatků sestávala z mohutné obvodové hradby, vymezející půdorys poměrně pravidelného mnohostěnu o maximálních rozměrech 32 × 48 m, přičemž mladší přestavby převrstvily původní průběh hradby na severovýchodě a východě. Zda již první fázi můžeme připsat výstavbu předpokládaného věžovitého objektu (donjonu ?) v čele jádra, není možno bez podpovrchových výzkumů potvrdit. Vstup vedl jižní hradbou – uvažovaná brána na východě (Lancinger–Svoboda 1995, 32) není bez podpovrchových průzkumů doložitelná. Při severním obvodu nádvoří stálo zřejmě jednopodlažní, nejméně dvouprostorové zděné stavení z trámových stropy. Interiér severozápadní místnosti jeho patra osvětlovalo okno prostupující obvodovou hradbou. V jihozápadní části nádvoří se nacházela nejméně trojprostorová budova blíže nepoznaného stavebního vývoje, s trámovými stropy nad prvním patrem. Jednoznačné důkazy, které by svědčily o příslušnosti trojice severních dilů západního paláce již k raně gotické dispozici, prozatím postrádáme. Pokud shrneme dosavadní výsledky povrchových průzkumů pozůstatků zděné architektury hradu musíme konstatovat, že až do vyřešení existence a datace objektu v čele jádra nelze podle našeho názoru Cimburk řadit k hradům s plášťovou zdí (obr. 19).

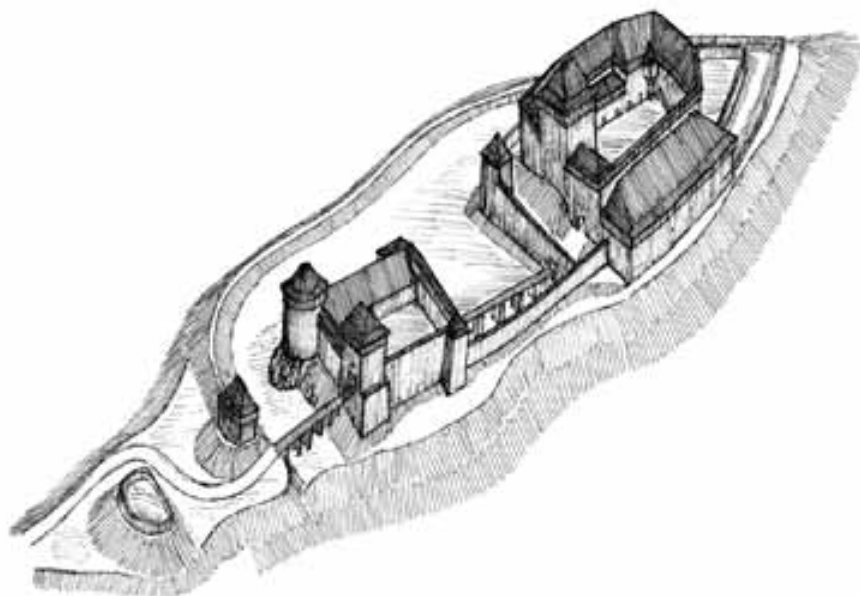
Obr. 20. Cimburk u Městečka Trnávky. Pokus hmotovou rekonstrukci hradu po pozdně gotické přestavbě, stav v první polovině 16. století, pohled od jihovýchodu. Kresba J. Štětina, 2007.
