GEOARCHEOLOGICKÁ STUDIE VZNIKU, VYUŽÍVÁNÍ A ZÁNIKU HRADNÍHO PŘÍKOPU NA HRADĚ ROKŠTEJN

JANA MAZÁČKOVÁ – LENKA LISÁ

A Ge archaeological Study of the Origin, Usage and Decline of the Moat at Rokštejn Castle

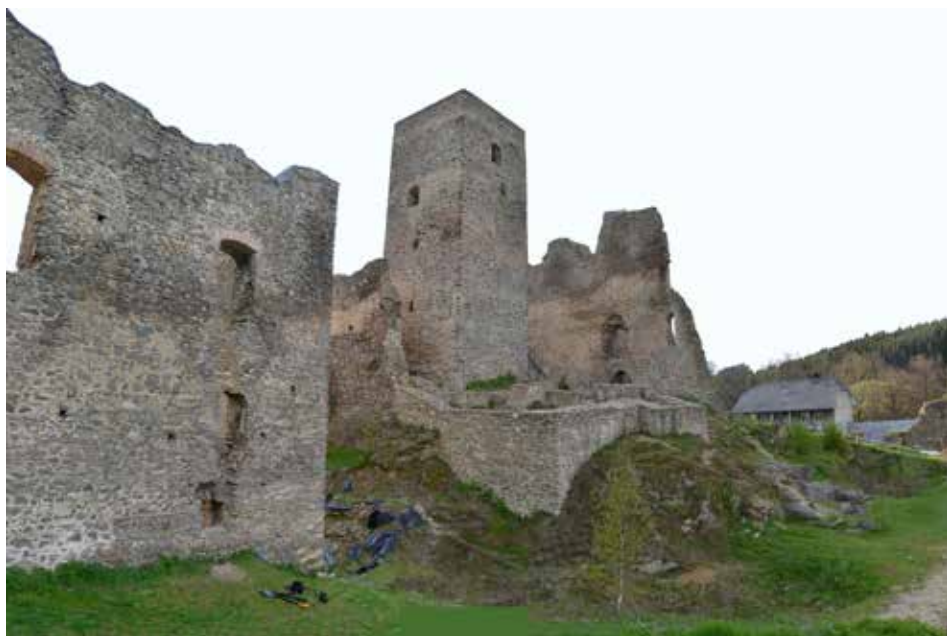
Obr. 1. Hrad Rokštejn. Pohled na horní hrad od jihovýchodu z prostoru dolního nádvoří. Pod nárožím hradby horního hradu je do skály vylámaný příkop (obj. 84) s viditelnými terénními vlnami a vyzníváním příkopu na východní straně (na obrázku vpravo). Foto J. Mazáčková.

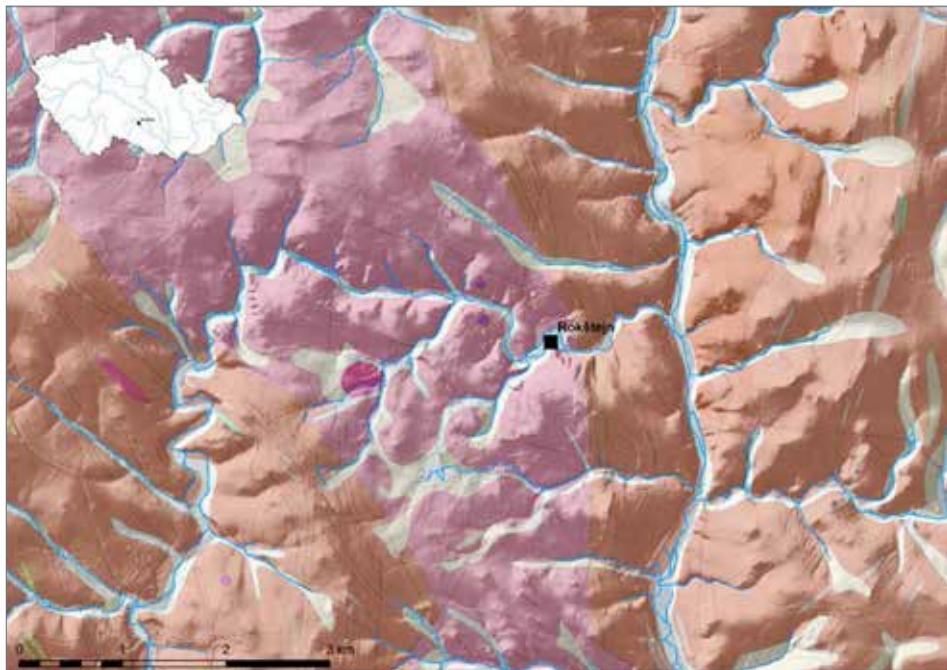
Obr. 2. Hrad Rokštejn v údolí řeky Brtnice severovýchodně od Panské Lhoty. Zjednodušená geologická mapa – pás hornin, na nichž je také lokalizován hrad, reprezentují melanokrátní granity až křemenné monzonity; okolní horniny jsou tvořeny především pararulami až migmatity s vložkami amfibolitů, pegmatitů a granitů. Zdroj wms služba; Geologická mapa 1 : 50000. Abb. 2. Burg Rokštejn im Tal des Flusses Brtnice nordöstlich von Panská Lhota. Vereinfachte geologische Karte – die Gesteinsstreifen, auf denen auch die Burg lokalisiert wird, werden durch melanokrate Granite und Quarz-Monzonite repräsentiert; die umliegenden Gesteine bilden vor allem Paragneise und Migmatite mit Einlagen von Amphiboliten, Pegmatiten und Graniten. Quelle Web Map Service; Geologische Karte 1 : 50000.

Zřícenina hradu Rokštejn se nachází na k. ú. Panská Lhota (obr. 2:1). Jádrem hradu stojí na skalním suku, který vybíhá ze severního svahu vrchu Pavlice (551 m n. m.) v rozšířeném údolí na dolním toku řeky Brtnice, ca 1,5 km před jejím soutokem s řekou Jihlavou. Geologické podloží vlastní lokality je tvořeno melanokrátními granity až křemennými monzonity, tj. hlubinnými magmatity paleozoického stáří. Tyto horniny bývají také nazývány jako syenity Jihlavského masivu neboli durbachity. Jsou tvořeny především pyroxeny a biotity a svým zařazením patří do moravské větve moldanubika. V bližším zařazení patří tato oblast do tzv. Jihlavského masivu (obr. 2:2).

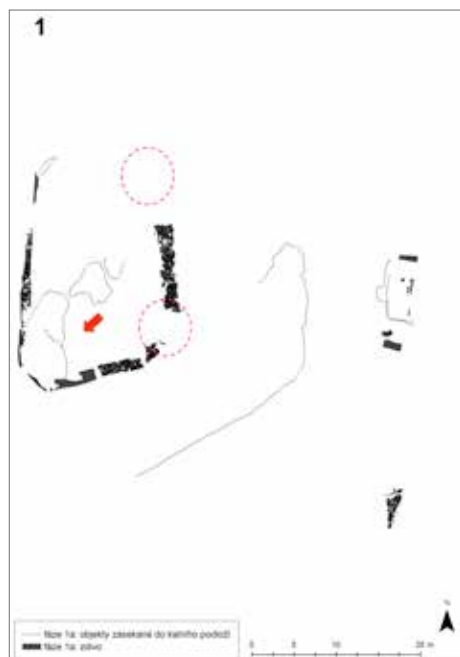
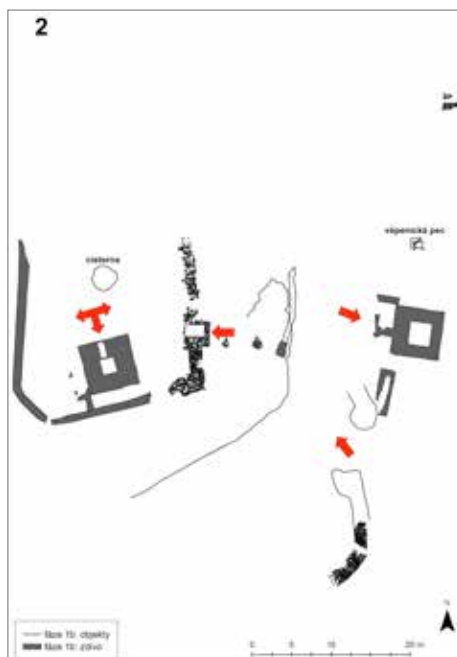
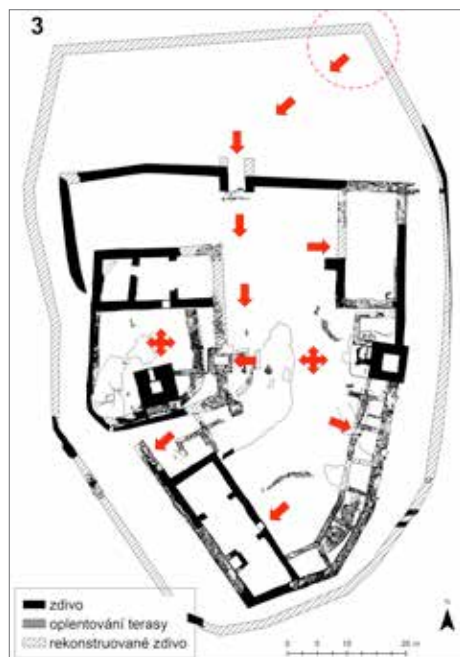
Obr. 3. Hrad Rokštejn. Rekonstrukce hlavních komunikačních tras v areálu hradu 1 – fáze Ia, 2 – fáze Ib, 3 – fáze III. Abb. 3. Burg Rokštejn. Rekonstruktion der Hauptverkehrswegetrassen im Burgareal 1 – Phase Ia, 2 – Phase Ib, 3 – Phase III.

Každá stavební fáze měla svá komunikační specifika. Stavební fáze nebo archeologický horizont označený jako 1a představoval největší zatížení prostoru nádvoří horního hradu, ale přístup do něj lze rekonstruovat velice hypoteticky. Kamenná struktura v příkopu souvisí patrně s podezdívkou pro sloup dřevěného mostku až ve fázi 1b. Předhradí zabíralo část nynějšího nádvoří dolního hradu, které bylo od vlastního jádra hradu odděleno do skály vylámaným příkopem. Vyplnění příkopu vypovídá o poměrně mocném nárůstu kulturních vrstev před zásadní přestavbou hradu datovanou k přelomu let 1306 a 1307. Jako komunikační se jevila vrstva 6-8-025 s mocností 20 cm a mírným sklonem jihozápadním směrem a vhodným povrchem pro komunikační využití (obr. 3).

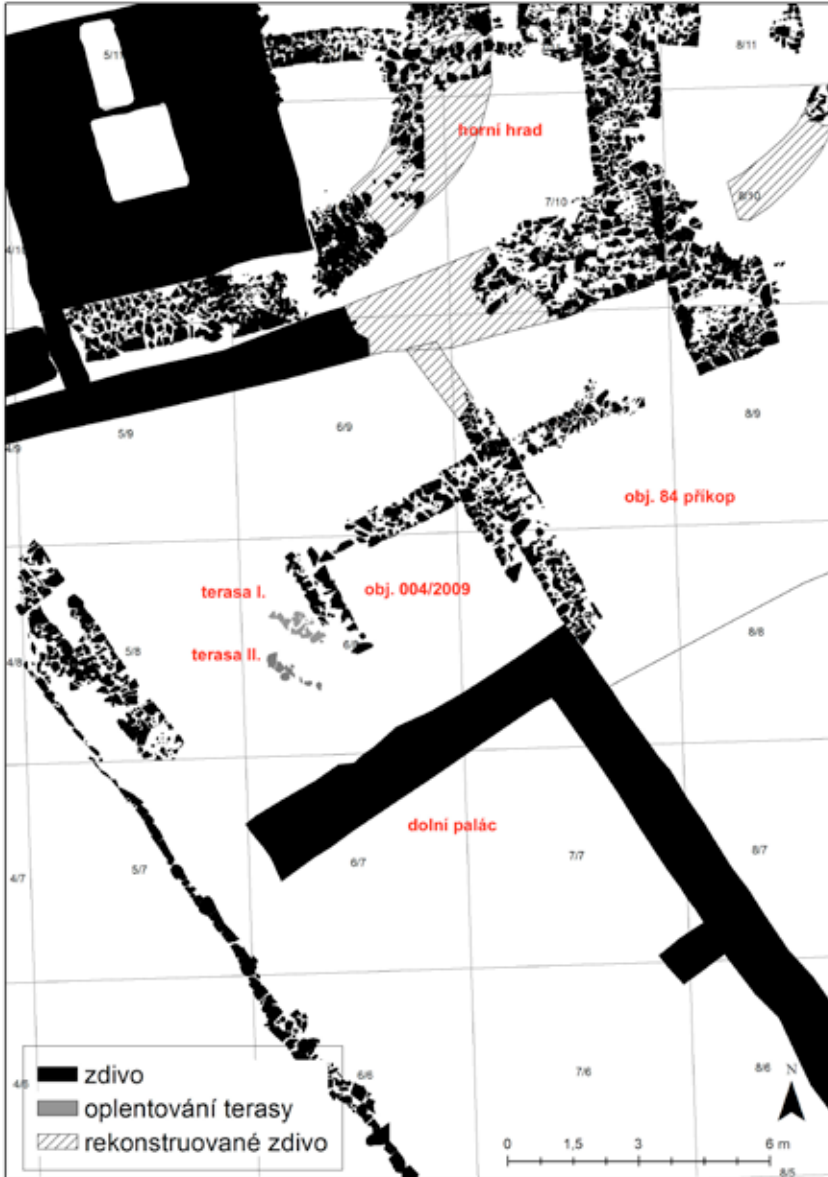
Obr. 4. Hrad Rokštejn. Zkoumaný čtverec 6/8.
Abb. 4. Burg Rokštejn. Untersuchtes Planum 6/8.

bloku v dolním paláci mezi čtverci C1-C2 a C3-C4 průhledem dveřního otvoru poškozeného v dolní části rozvalením (obr. 4). V letech 2005, 2006, 2012 byla zkoumána jeho východní část. V roce 2009 se přistoupilo i z bezpečnostních důvodů ke snížení východní části uloženin. Série vzorků pro mikromorfologickou analýzu byla odebrána v letech 2009 a 2012. Na základě výzkumu čtverce 7/8 byla zjištěna situace formování objektu příkopu (obj. 84), zvlněné dno se sklání se západním směrem ke stávající západní hlavní hradbě, která zároveň představuje spolu se severní zdí dolního paláce základní formativní předěl uloženin. Exkavace probíhala po přirozených vrstvách.

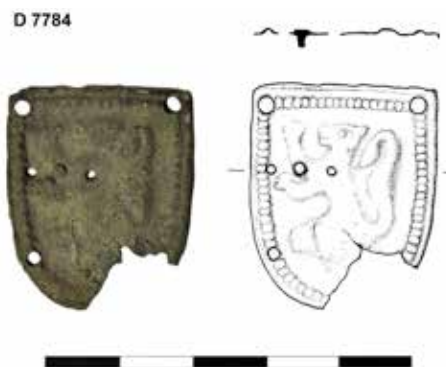
Obr. 5. Hrad Rokštejn. Nákončí opasku s rodovým znakem Valdštejnů. Foto J. Mazáčková, kresba S. Plchová.
Abb. 5. Burg Rokštejn. Riemenzungen mit Familienwappen der Waldsteins. Foto J. Mazáčková, Zeichnung S. Plchová.

Základní časové vymezení vzniku maltové vyrovnávky se posunulo minimálně o půl století výše s nálezem artefaktu nákonci opasku s valdštejskou lvicí. Na základě této skutečnosti byla zařazena maltová vyrovnávka (6-8-027) příkopu až do valdštejského období této vývoje hradu,

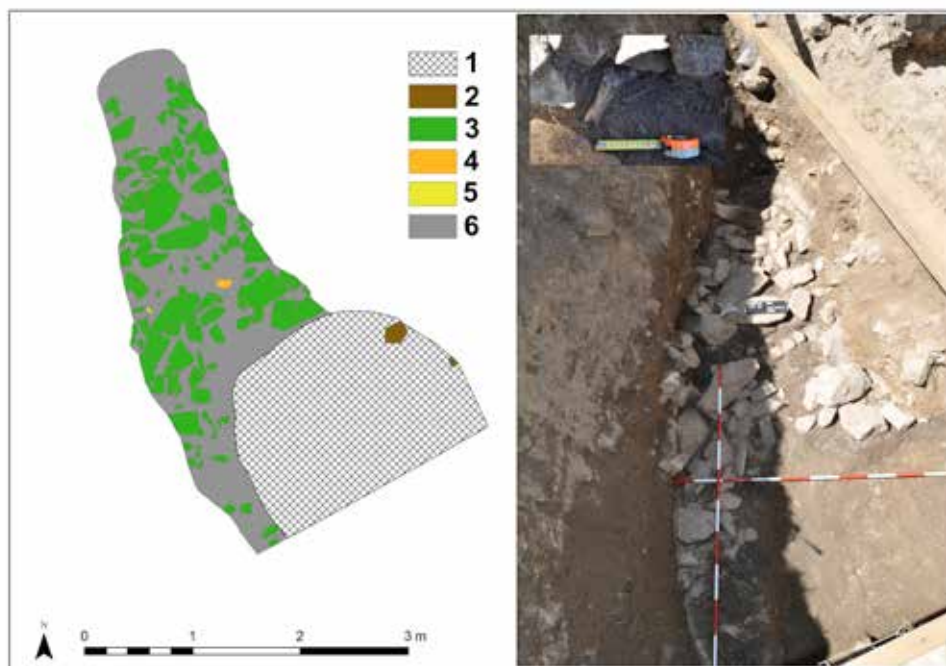
Obr. 6. Hrad Rokštejn. Zkoumaný čtverec 6/8. 1 – v. 006-01 (vkop B. Coufala); 2 – v. 006-01 – kámen; 3 – v. 014 – kámen (destrukce horního hradu z počátku 14. století); 4 – v. 025 – keramika; 5 – v. 025 – kost, v. 025 – provozní horizont, který se jevil jako komunikační prostor. Foto – identická situace ve čtverci 6/8, destrukce vrstvy 6-8-014 spadlá na provozní horizont vrstvy 6-8-025, které jsou narušené vkopem B. Coufala, v detailu hrot šípů s trnem související s destrukcí hradu. Foto J. Mazáčková.

Formování výplně příkopu před výstavbou teras jako dalších výrazných formativních předělů poukazovalo na dorovnání zešikmení vzniklého ukládáním uložení v příkopu. Sled uložení pod 6-8-009 (provozní 20 cm mocná šedá vrstva s odpadem, interpretována i jako pochozí; v dolní části vrstvy se koncentrovaly drobné i větší kameny o velikosti 5–15 cm), dále následovala stavební vyrovnávka 6-8-012 s proplástkou vrstvy 6-8-011, pod nimi uložení 6-8-013 obdobného charakteru k vrstvě 6-8-009. Vrstva 6-8-013 vytváří výplň mezi velkými kameny, které byly součástí destrukční vrstvy 6-8-014. Uložení 6-8-014 představovala destrukční vrstvu zděné struktury spadlé patrně z horního hradu do příkopu a následně vyplněné vrstvou 6-8-013 jako provozní vrstvou (odpadní i možná pochozí funkce). Uložení 6-8-014 překrývala vrstva 6-8-025, která vytvářela opět další provozní (odpadový i pochozí) horizont v příkopu. Tato vrstva se zformovala na vrstvě 6-8-033, která tvoří patrně již jednolitou výplň až ke dnu příkopu. Toto zjištění bylo provedeno na základě vybraní zásypu ze vkopu Coufalova výzkumu. Výzkum se v západní části čtverce zatím zastavil na povrchu 6-8-025. Destrukce 6-8-014 spadlá na 6-8-025 překryla na kontaktu obou vrstev i nález militarií, a to dva hroty šípů (obr. 6).

Horizont 6 byl přístupný až v sezóně 2012, a proto není zahrnut v úseku profilu A-B čtverce 6/8 (vrstva 6-8-025). Byl z něj odebrán vzorek M4. Jde o homogenní tmavě hnědý relativně vytříděný prachovitopísčité sediment (dle Munsela 10YR 2/2) s minimem klastů, avšak s přítomností uhlíků (obr. 7/2). Metráž od povrchu je 200–220 cm (obr. 6, 8:2).

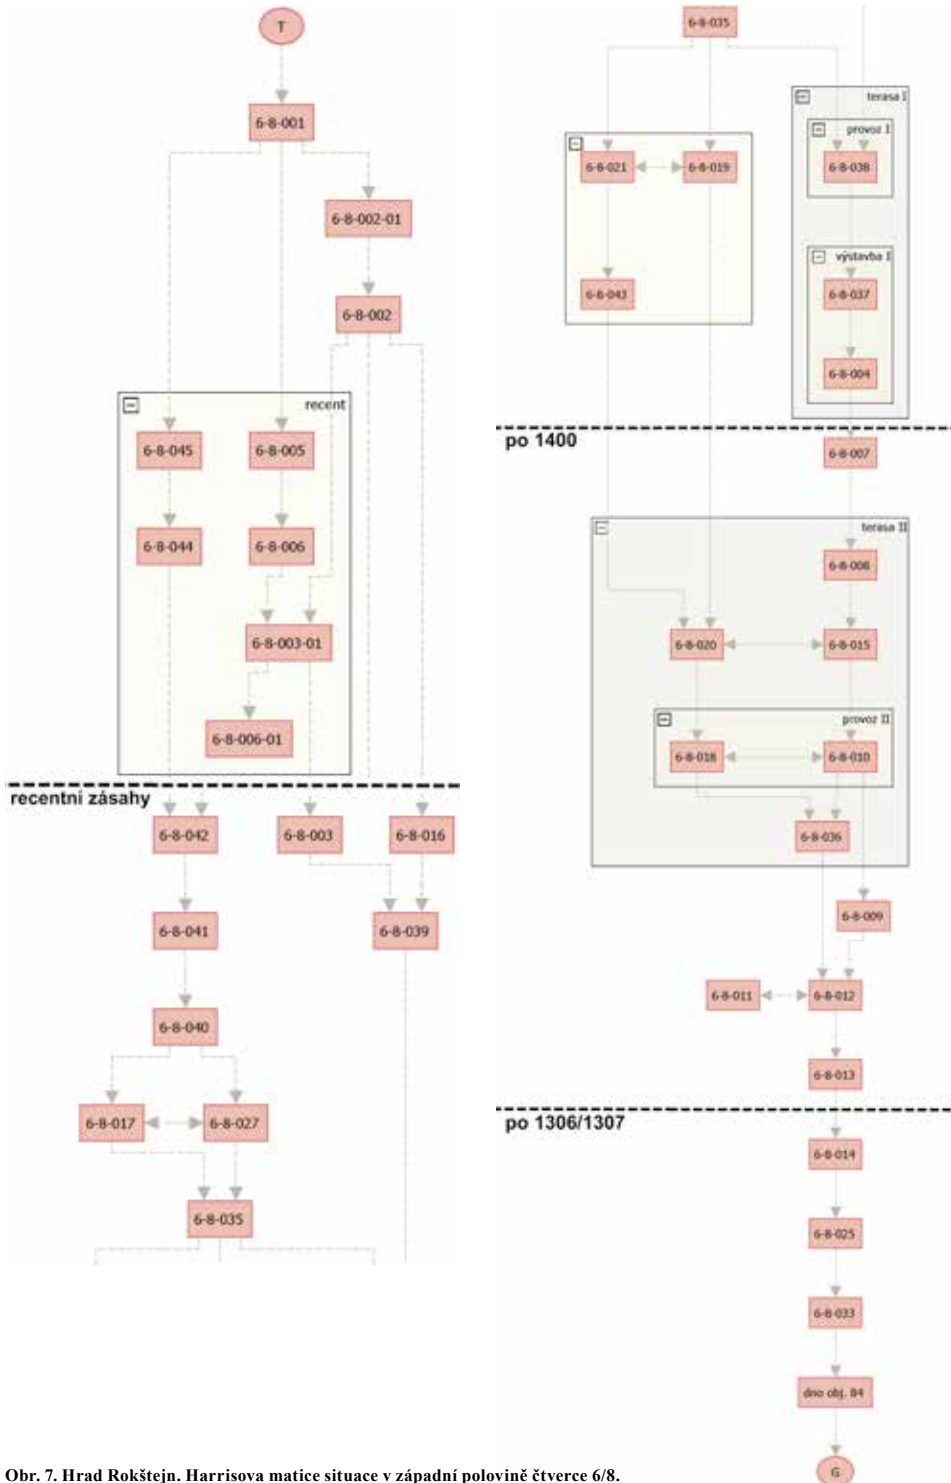
Obr. 7. Hrad Rokštejn. Harrisova matice situace v západní polovině čtverce 6/8.
 Abb. 7. Burg Rokštejn. Harris-Matrix Situation in der westlichen Hälfte von Planum 6/8.

Situace ve čtverci 6/8 byla výrazně ovlivněna subrecentními a recentními antropogenními aktivitami, a to především ve 20. a na počátku 21. století (obr. 7; 8). Jde o výkop amatérského archeologického výzkumu B. Coufala položený ke středu severní zdi dolního paláce s cílem detekovat hradní studnu. V popisu terénních prací uvádí, že k výkopům došlo 7.–8. července 1958 a že dosáhli dna s bezvýznamnými nálezy v podobě několika málo střepů (Coufal 1958, 2–3). Výkop narušil sled uložení až na dno příkopu a vytvořil kráterovitou jámu, která na styku výrazně deformovala uložení 6-8-004, 6-8-025 a 6-8-003. Výplň této Coufalovy sondy tvořily v horní části především kameny (6-8-006-01) s promíseným zásypem z odtěžených vrstev (6-8-006-02). Při odkryvu došlo k degradaci zděné struktury (západní zeď objektu 004/2009, 6-8-003), a tak vznikl destrukční sesuv zdiva (6-8-003-01) po stěně vkopu. Coufalův výzkum zároveň narušil situace kameny oplentované terasy I. (6-8-037) a terasy II. (6-8-036). Vzniklá deprese, částečně zasypaná sonda Coufalova výzkumu pod severním vstupem do dolního paláce, byla posléze vyplněna zásypem promísených vytěžených uložení z výzkumu roku 2001, který probíhal na západním parkáně. Další recentní zásyp představuje vrstva 6-8-001, která je také výsledkem přemístění prozkoumaných uložení ze západního parkánu a je pozorovatelná na západním profilu mezi čtverci 6/8 a 5/8. Výplň (6-8-045) trychtýřovitého vkopu převážně kamenitého rázu na stejném profilu představuje neznámý zásah, starší než výzkum B. Coufala; tento vkop je v superpozici s ještě jedním starším zásahem vyplněným zásypem (6-8-044), který má charakter převážně organogenní vrstvy černé barvy.

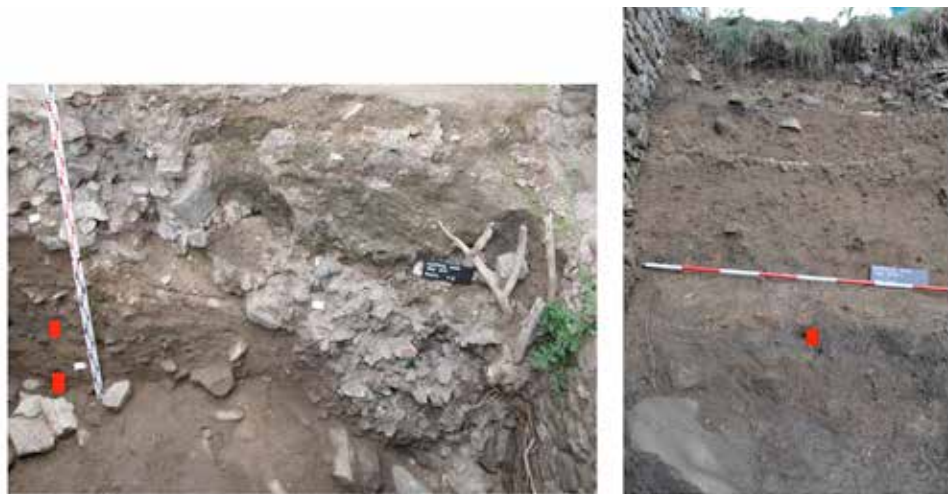
Obr. 8. Hrad Rokštejn. Foto vlevo – čtverec 6/8, profil A-B s vyznačením odběru vzorků M2 (horní) a M5 (dolní); foto vpravo – čtverec 6/8 profil se čtvercem 5/8 (západní profil) s vyznačením odběru vzorku M4. Foto J. Mazáčková.

Jednotlivé horizonty jsou v úseku profilu A-B čtverce 6/8 odlišeny na základě rozdílné litologie. Úsek profilu A-B byl při odběru vzorků M2 a M5 dokumentován (obr. 10). V tomto profilu však při prvním odběru nebyla zachycena vrstva (proplástek) 6-8-010 (obr. 9), ze které byl odebrán v následující sezóně mikromorfologický vzorek M3 a uloženína 6-8-025, ze které byl odebrán v následující sezóně mikromorfologický vzorek M4 (obr. 8:2).

Mikromorfologický popis byl proveden u celkem čtyř vzorků odebraných uprostřed vrstvy 6-8-009 (vzorek M2) z rozhraní vrstev 6-8-015, 6-8-010 a 6-8-009 (vzorek M3), dále pak z vrstvy 6-8-013 (vzorek M5) a vrstvy 6-8-025 (vzorek M4; obr. 8:2; 9; 10). Mikromorfologický popis je uveden textovou formou, u vzorku M3 je popsána pouze jílovitá vrstva (subfacie A), protože charakteristika jejího nadloží a podloží je obdobná jako u vzorku M2. Interpretace jednotlivých vrstev na základě hlavních mikromorfologických znaků je zhodnocena v diskuzi.

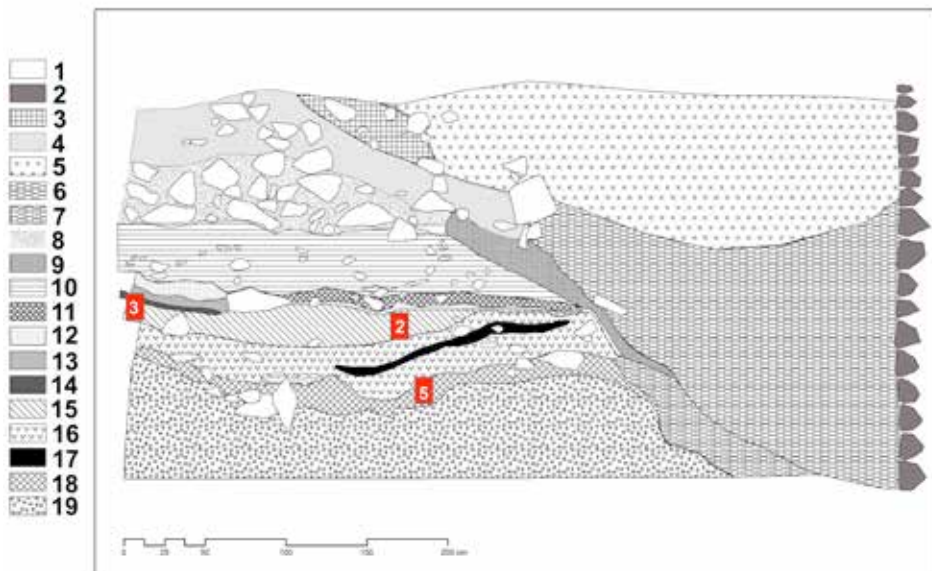
Obr. 9. Hrad Rokštejn. Zkoumaný čtverec 6/8. Profil A-B s vyznačením míst odběrů vzorků M2 (2), M3 (3), M5 (5). 1 – kámen; 2 – zdivo; 3 – 6-8-002-01; 4 – 6-8-002; 5 – 6-8-005; 6 – 6-8-006; 7 – 6-8-006-01; 8 – 6-8-003; 9 – 6-8-003-01; 10 – 6-8-004; 11 – 6-8-007; 12 – 6-8-008; 13 – 6-8-015; 14 – 6-8-010; 15 – 6-8-009; 16 – 6-8-012; 17 – 6-8-011; 18 – 6-8-013; 19 – 6-8-014.

Horizont 1 zahrnuje archeologicky vyčleněné vrstvy 6-8-004, 6-8-007, 6-8-008 (obr. 9), metrůž od povrchu je 80–120 cm. Horizont je makroskopicky charakterizován jako sypký nevytříděný detritický materiál. Zrnitost matrix prachovitopisčitá, velikost jednotlivých klastů do ca 10 cm. Zastoupení detritu ca do 20 %. Barva průměrně kolísá mezi 10YR 6/2– 5/2 (světle hnědá až hnědošedá), vápnitá. Přechod do podloží je ostrý. V nadloží stěna mladšího objektu.

Horizont 2 zahrnuje archeologicky vyčleněné vrstvy 6-8-015, 6-8-010, 6-8-009 (obr. 10), metrůž od povrchu je 120–145 cm. Horizont je makroskopicky charakterizován jako středně vytříděný, prachovitójilovitý sediment s obsahem detritu o velikosti jednotlivých ostrohranných až polozoblých klastů ca 0,5–1 cm. Barva je dle Munsela 7,5YR 6/3–6/4 (světle hnědá). Zastoupení detritu ca do 20 %. Obsahuje fragmenty keramiky (5 %), uhlíků (10 %) a kostí (do 1 %). Přechod do podloží je ostrý (obr. 10). V severním úseku čtverce 6/8 byla na povrchu této vrstvy identifikována jílovitá zhutnělá vrstvička o mocnosti ca 2 cm. Její barva byla určena jako světle hnědošedá (10YR 6/2). Na jejím povrchu byly místy identifikovány uhlíky do velikosti ca 1 cm. V jejím nadloží byla další několik centimetrů mocná vrstva analogická vrstvě 6-8-015 (obr. 9).

Horizont 3 je tvořen archeologicky vyčleněnou vrstvou 6-8-012, metráž od povrchu je 160–185 cm (obr. 9, 10). Jde o nevytříděný, pórovitý, písčité sediment s detritem o velikosti 0,5–1 cm a jednotlivými klasty do velikosti 5 cm. Zastoupení detritu je ca 40 %. Barva sedimentu je dána proměnlivou barvou stavební sutí, již je tvořen, a kolísá zhruba v odstínech světle šedé (10YR8/1; 8/2; 7/1; 7/2).

Horizont 4 je tvořen archeologicky vyčleněnou vrstvou 6-8-011, metráž od povrchu je 160–185 cm (obr. 9, 10). Jde o nevytříděný, pórovitý sediment tmavě žlutohnědé barvy (dle Munsela průměrně 10YR 4/4), velikost klastů je do 5 cm, zastoupení klastů je ca 20 %. Občasny vyskyt uhlíků (do 5 %). Přečhod do podloží je ostrý.

Horizont 5 je tvořen archeologicky vyčleněnou vrstvou 6-8-013, metráž od povrchu je 185–190 cm (obr. 9, 10). Jde o středně pórovitý, středně vytříděný sediment tmavě hnědé barvy (dle Munsela 10YR 3/3), analogický zhruba horizontu č. 2. Obsah uhlíků a mikrouhlíků ca do 20 %. Na bázi ukončeno velkými balvany, tj. vrstvou označenou jako 6-8-014.

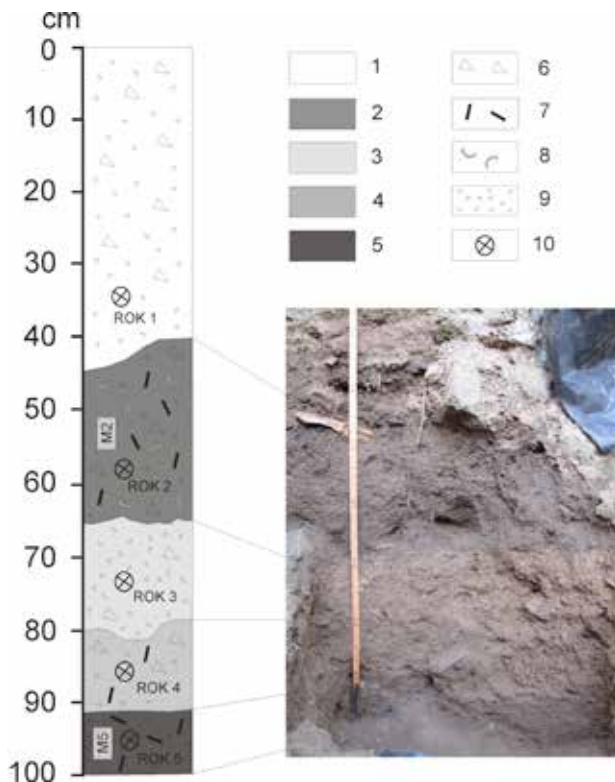
Obr. 10. Sedimentologický popis části profilu A-B. 1–5 – jednotlivé vyčleněné uloženíny; 6 – hrubé klasty; 7 – uhlíky; 8 – keramika; 9 – detrit; 10 – místa odběrů vzorků na chemickou analýzu. Foto J. Mazáčková.

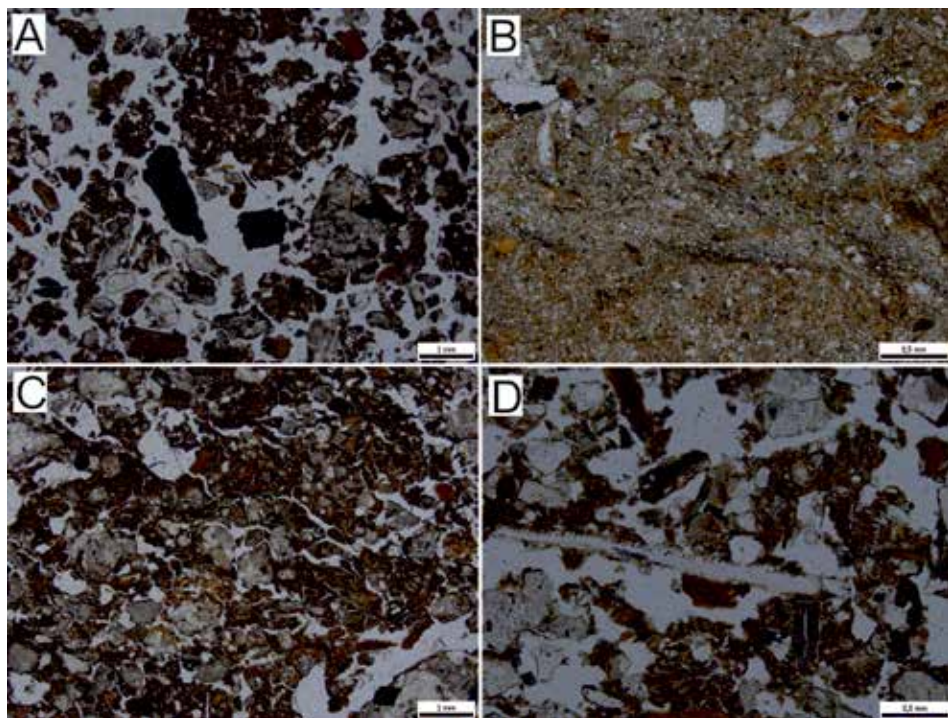
Obr. 11. Mikromorfologická dokumentace vybraných struktur jednotlivých vrstev. A – granulórní mikrostruktura u vzorku M2; B – horizontální uložení jemnozrné matrix u vzorku M3, resp. propláستku 6-8-010; C – horizontální póry indikující tlak z nadloží odpovídající pocházení u vzorku M4 z báze profilu; D – fragment rybí kosti zachycený ve vzorku M5, tj. vrstva 6-8-013. Foto L. Lisá.

Mikrostruktura tohoto vzorku je granulární až agregátová (obr. 11:A), místy subangulárně bloková. Podle C/F rozložení je možné popsat tento sediment jako nevytříděný písčítprachovitý materiál, v němž klasty o velikosti nad jeden milimetr tvoří minimálně 30 % celkové masy. U C/F limitu, tedy poměru hrubozrnné k jemnozrnné frakci, 0,5 mm je tento poměr 40 : 60 a u jemnějšího poměru, tedy v rámci matrix (C/F 0,1 mm), je poměr mezi hrubozrnnou a jemnozrnnou hmotou 50 : 50. Póry obsažené ve studovaných vzorcích jsou téměř výlučně tzv. složitě shlukující, tedy póry oddělující agregáty a klasty od sebe. Distribuce klastů v matrix je porfyrická. Klasty samy jsou tvořeny orstrohrannými úlomky hornin o různé velikosti.

Mikrostruktura tohoto vzorku je subangulárně bloková, prasklinová a podle C/F rozložení je možné popsat tento sediment jako relativně vytříděný prachovitójilovitý materiál s místy usměrněnou matrix (obr. 11:B), v níž klasty o velikosti nad jeden milimetr tvoří maximálně 3 % celkové masy. Směrem do nadloží je zřetelná vyšší fragmentarizace a promíchávání vrstvy s nadložním materiálem, přičemž se objevují i uhlíky a mikrouhlíky ve výraznějším množství. U C/F limitu, tedy poměru hrubozrnné k jemnozrnné frakci, 0,5 mm je tento poměr 5 : 95

Matrix je šedá, bohatá na akumulace jílových minerálů, které jsou místy horizontálně usměrněné (obr. 11:B). Dvojloem je striatický, místy tečkovaný. Akumulace jílu netvoří náteky, jde povětšinou o usměrněné akumulace nebo samostatné redeponované starší jílové náteky nebo výplně. Přítomnost fytolitů nebo krystalů oxalátů nebyla potvrzena. Organická hmota je zastoupena především rozloženou hnědou (do 10 %) a černohnědou (do 5 %) opakní hmotou a mikrouhlíky. Úlomky kostí nebyly identifikovány, stejně jako Fe nodule nebo povlékání zrn karbonáty.
