STAVEBNÍ PROMĚNY HRADU ORLÍKA NAD VLTAVOU V 16. STOLETÍ

JIŘÍ VARHANÍK

Building Transformations of Orlík nad Vltavou Castle in the 16th Century

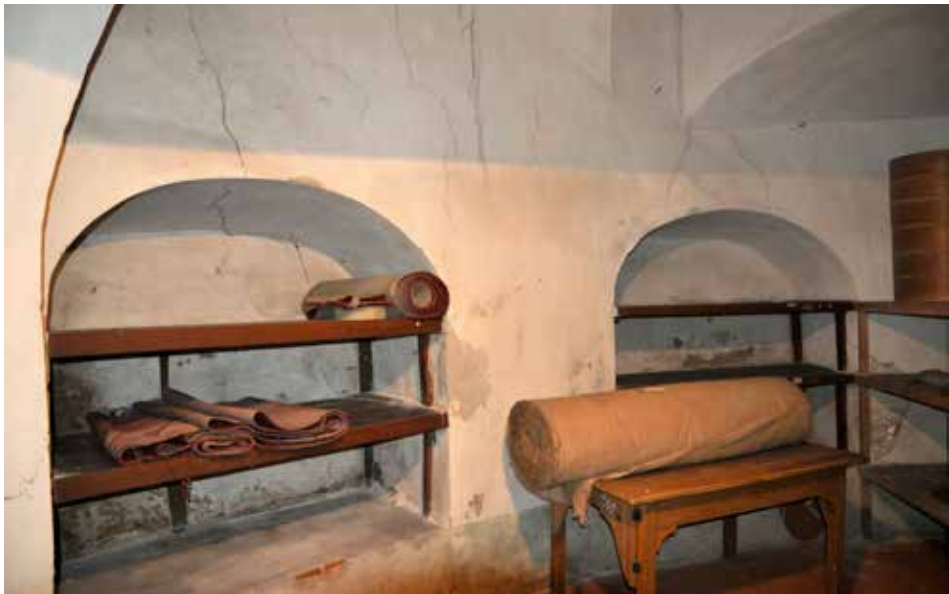
Obr. 19. Hrad Orlik, okr. Písek. Interiér někdejší kuchyně v prvním patře čelního křídla. Foto J. Varhaník, 2012.

Abb. 19. Burg Orlik, Bezirk Písek. Innenraum der ehemaligen Küche im ersten Stock des vorderen Flügels. Foto J. Varhaník, 2012.

Pozdně gotické přestavbě je v literatuře přičítána také kuchyně ve střední části čelního křídla za štítovou zdí. Vzhledem k poloze na skalním výchozu byla situována až v úrovni prvního patra. Její neobvyklý čtvrtkruhový půdorys byl determinován předchozím poměrně složitým stavebním vývojem této části hradu. Kruhový segment zde indikuje negativ obvodu zaniklé okrouhlé věže, již na této straně obíhala v nevelkém odstupě smýčka hradby. Při výstavbě štítové zdi byla tato soutka vyplněna přízdívkou a věž byla již tehdy, nebo brzy poté odstraněna. Spáru mezi původní hradbou a touto přízdívkou názorně dokládají praskliny v sousedním průchodu do parkánu, způsobené dilatací různých starých částí štítové zdi. Dýmník kuchyně patrně spočíval na

pilířích přistavěných k jejímu obvodu, navzájem spojených segmentovými pasy. Po odstranění dýmníku byl prostor kuchyně zaklenut na dvojici na sebe kolmo situovaných pasů, mezi nimiž se uplatňují úseky segmentových kleneb. Plán z roku 1802 zachycuje ještě pec, zahlobenou do štítové zdi. Kuchyně postrádá architektonické články a její interiér je omítnut. Velice pozoruhodná je okolnost, že přízdívka připojená k vnitřnímu líci štítové zdi pro střední věž z roku 1515 je zčásti situována nad okrajem prostoru kuchyně, neboť tloušťka zdiva v úrovni druhého a třetího patra v těchto místech činí 4,6 m, zatímco v prvním patře v úrovni kuchyně „jen“ 3,6 m. Toto staticky nepřilíš vhodné řešení zřejmě vyvolalo určité pochybnosti, jak uvádí ve svém dopise pánovi hradu jeho purkrabí Jifík z Adlaru „(...) *i zdá se Michalovi tesaři, že nebude to věc stálá (...)*“ (AČ XV, 116 č. 206). Je překvapující, že se tesař vyjadřoval k problematice, která se bezprostředně netýkala jeho vlastního řemesla, ale patrně šlo o zkušeného a respektovaného člověka, jehož mínění purkrabí považoval za důležité. Přes tyto zajisté oprávněné pochyby však byl původní záměr realizován; přízdívka zřejmě spočívá na pasech pro dýmník. Kuchyně tedy musela při stavbě prostřední věže již existovat (Varhaník 1998, 21, pozn. 34), ovšem důkazy pro její bližší datování k dispozici nejsou. Výše zmíněný nález vrstvy kuchyňského odpadu v jižní části parkánu z druhé třetiny 15. století (Beneš 2000, 11) by mohl nasvědčovat tomu, že kuchyně tehdy nebyla příliš daleko, a není tedy vyloučeno, že již tehdy zaujala místo odstraněné velké věže.
