**Průzkum objektů v Mostecké uhelné pánvi — areál tvrze a kostela v Kopistech**

*Archaeologia historica*. 1979, vol. 4, iss. [1], pp. 7-19

## Průzkum objektů v Mostecké uhelné pánvi – areál tvrze a kostela v Kopistech

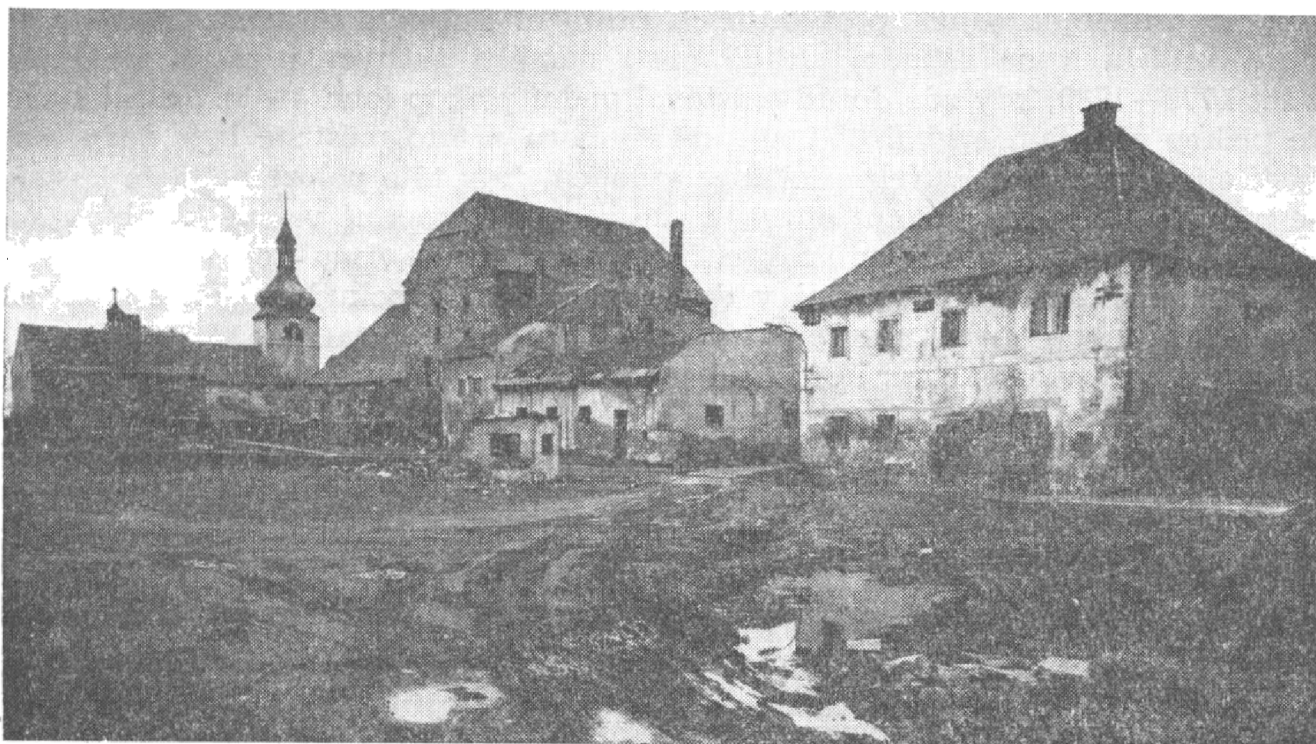
Obr. 7. Pohled na komplex tvrze v Kopistech od severu, stav 1978 (foto K. Wartha).

5. Kopisty — Nordfront der Pfarrkirche (F. Kašička).
6. Blick auf die Kirche und Feste in Kopisty von Osten, Stand 1978 (Foto K. Wartha).
7. Blick auf den Komplex der Feste in Kopisty von Norden, Stand 1978 (Foto K. Wartha).

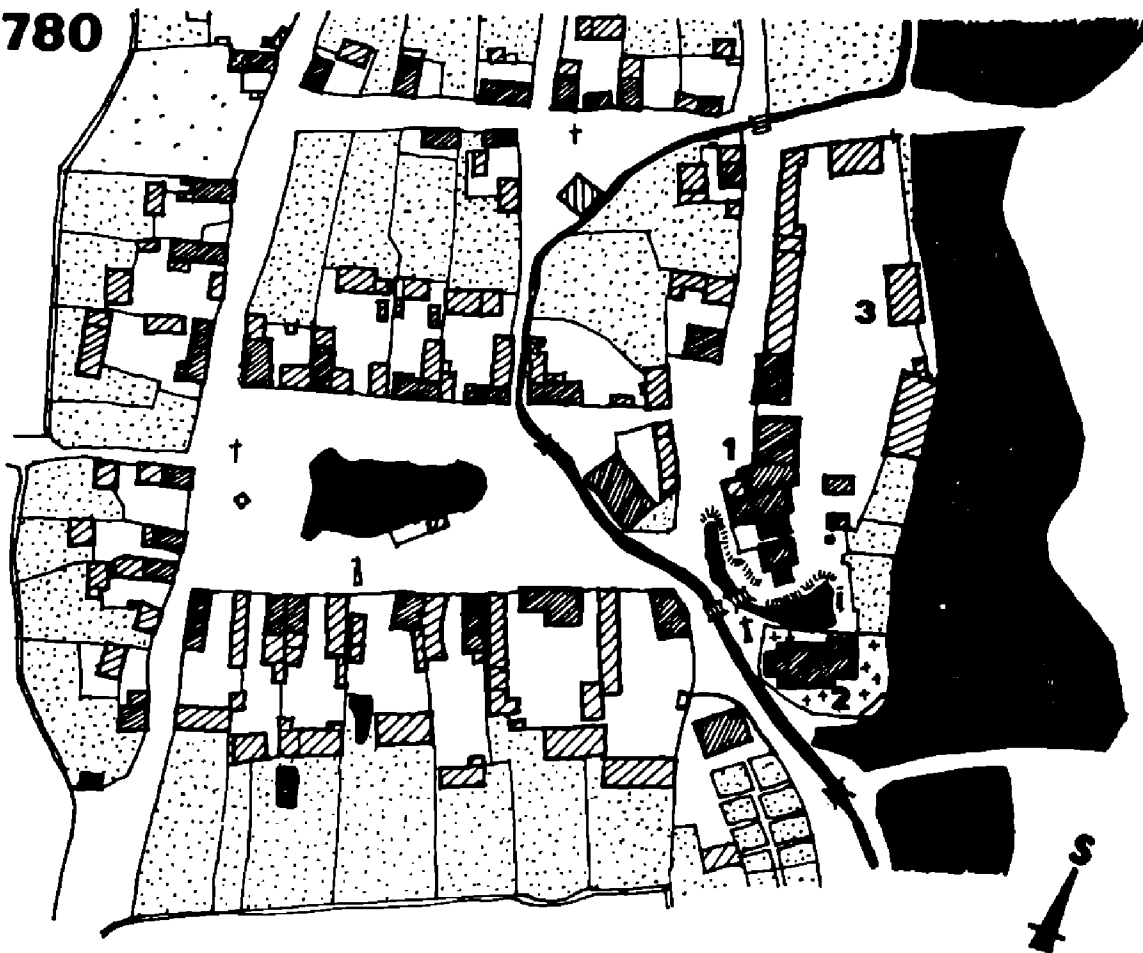
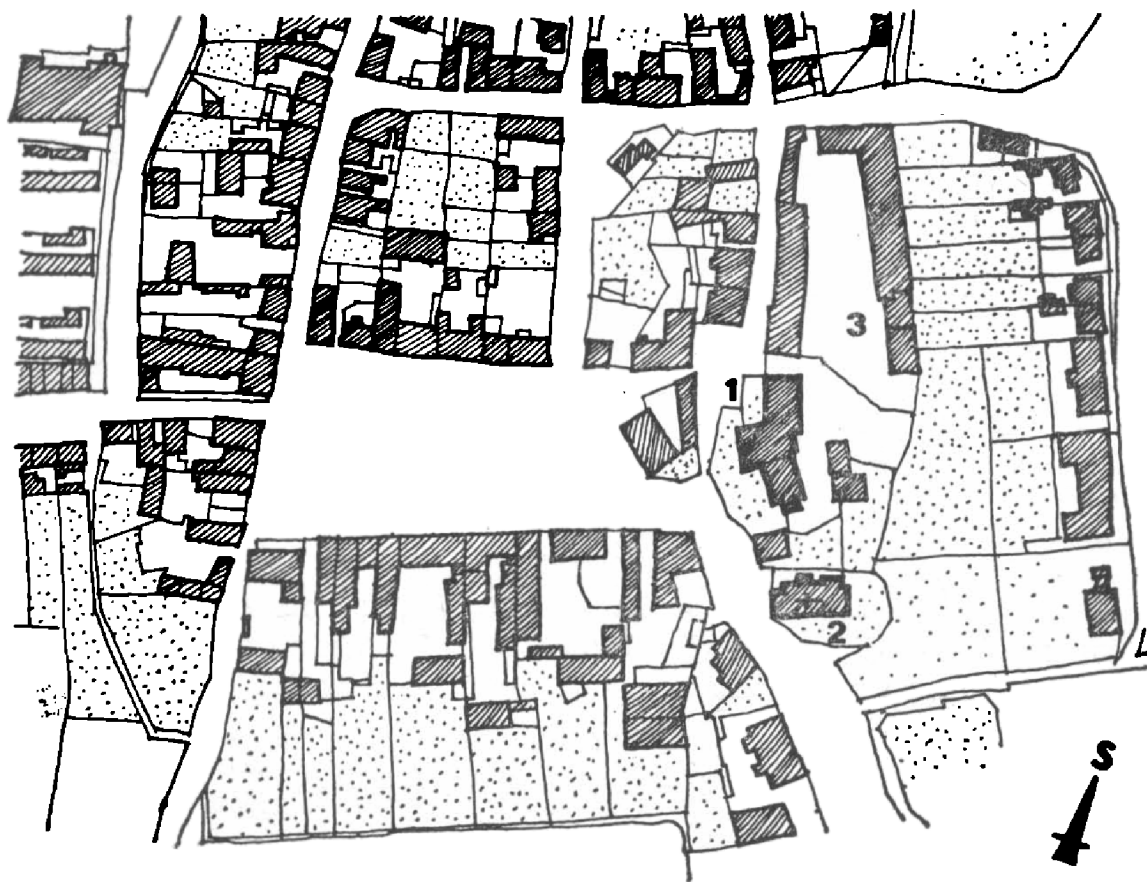
Obr. 1. Situace historického jádra Kopist na katastrálním plánu z let 1779-1780 a 1978: 1 - tvrz, 2 - kostel, 3 - dvůr (F. Kašíčka).

1. Lage des historischen Siedlungskerns von Kopisty auf dem Katasterplan der Jahre 1779—1780 und 1978; 1 — Feste, 2 — Kirche, 3 — Hof (F. Kašička).
- 2a, 2b. Kopisty — Grundriß des Keller- und Erdgeschosses der ehemaligen Feste im Lichte der bauhistorischen Analyse: dichter Raster — Mauerwerk der Gotik, senkrechter Raster — der Renaissance, schräge Schraffierung — des Barocks, schräge Doppelstriche — des klassizistischen Stils; das übrige Mauerwerk ist neuzeitlich. Unterbrochene Schraffen deuten eine hypothetische Einreihung an (F. Kašička).

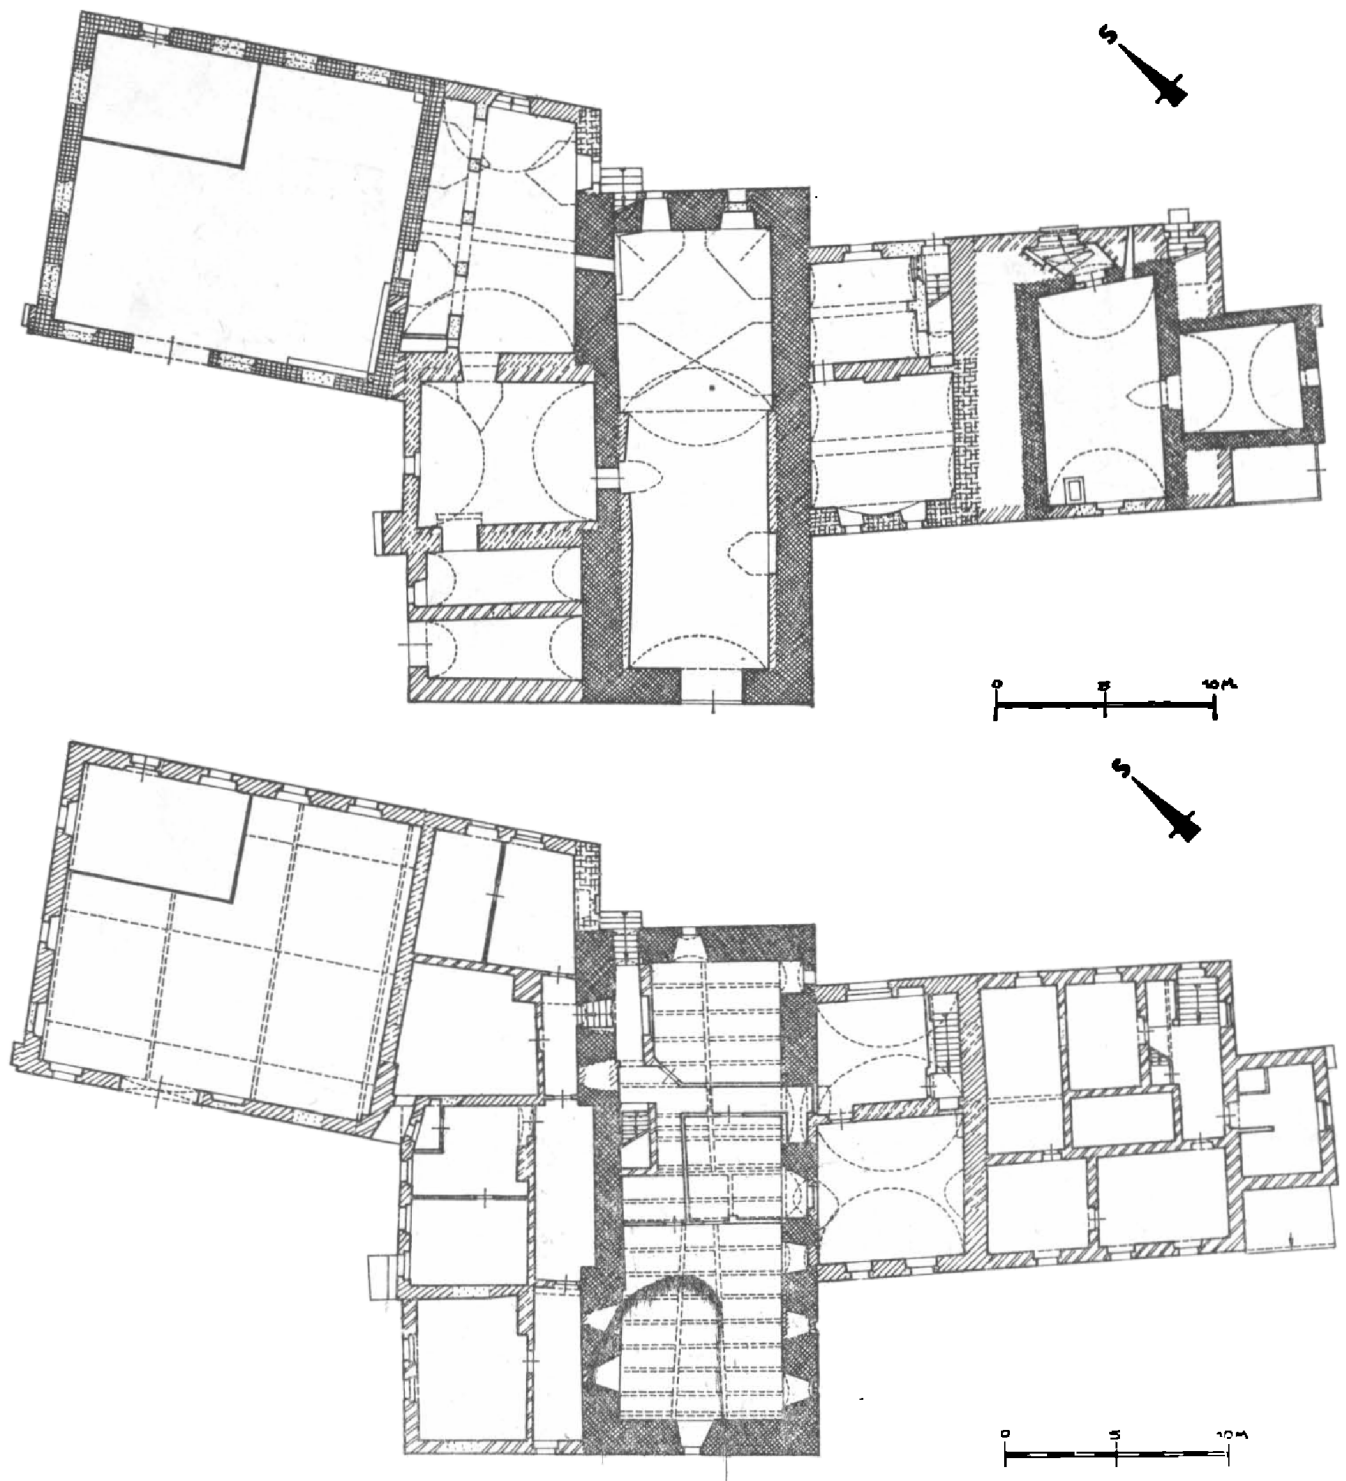
Obr. 2a, 2b. Kopisty – půdorys suterénu a přízemí bývalé tvrze ve stavebně historické analýze: husté mřížky značí zdivo gotické, mřížky kolmé ke konstrukci – renesanční, šikmá šrafura – barokní, šikmé dvojčáry – klasicistní, ostatní zdivo je novodobé. Přerušovaná šrafura označuje zařazení hypotetické (F. Kašíčka).

Tuto tzv. „vlastní tvrz“ uprostřed souboru tvoří obdélné stavení na půdorysu zhruba 10x24 m, původně ve zdivu dvoupatrové, s širokou vpadlinou ve střední třetině severního boku. Dochovaná okénka s okosenými hranami, čelní okno s přetínavými profily a klíčové střílny v jednotně budovaném zdivu, kládou stavbu do pozdní gotiky konce 15. stol. Povrchový průzkum současného stavu nemohl prokázat, že tu bylo použito starší stojící zdivo. (Ve spodním dílu západního čela má sice vnější zdivo poněkud jinou vazbu, v téže úrovni byl tu však do nárožní armatury druhotně vsazen okosený kvádr.) Spíše se zdá, že v obvodu staršího tvrziště, s případným dochováním částí starších objektů, dal některý z Hochhauserů vyzdvihnout své kopistské sídlo jako novostavbu. Vpadlině na severním boku, jejíž smysl není dosud zcela jasný, odpovídalo trojdělení dispozice; hlavní vstup do objektu se předpokládá uprostřed vpadliny v úrovni 1. patra dochovaným cihelným půlkruhovým portálkem, jehož špalety pod segmentovým záklenkem jsou ovšem otevřeny směrem z budovy. Tento vstup, více než 4m nad dnešním dvorem, vynucoval si nutně nějakou vnější schodišťovou konstrukci, můstek nebo schodišťový objekt, který později nahradila přístavba, kolmo vsunutá do vpadliny, po níž se dochoval otisk štítu sedlové střechy.

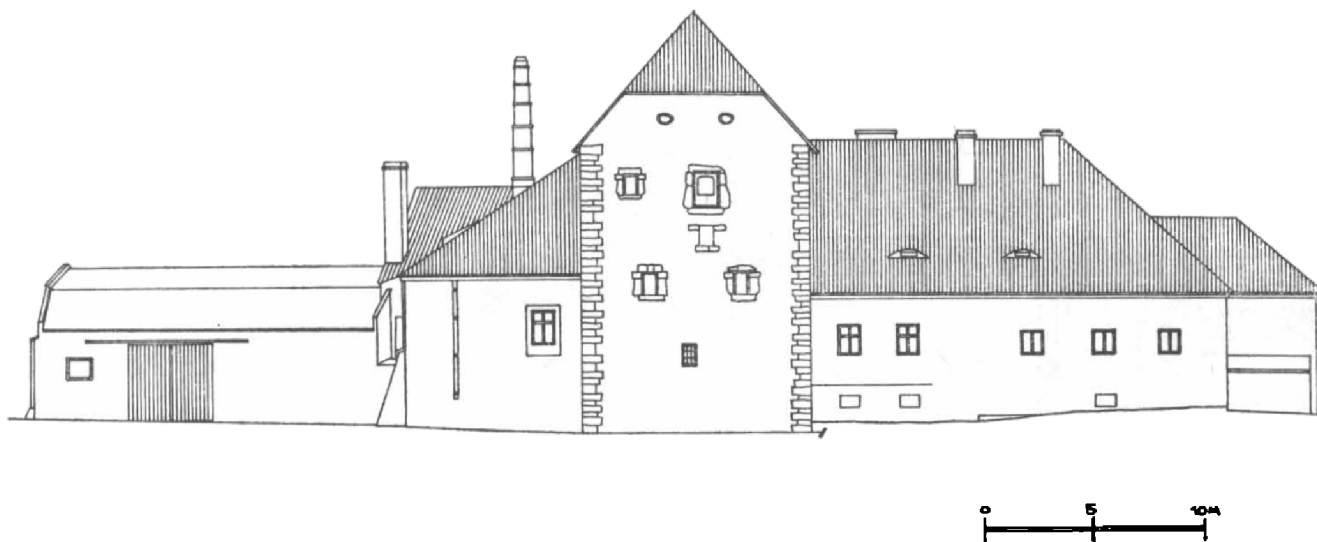
Obr. 3. Kopisty – průčelí bývalé tvrže směrem k náměstí (F. Kašíčka).

3. Kopisty — dem Platz zugekehrte Stirnwand der ehemaligen Feste (F. Kašička).
- 4, 4a. Kopisty — die Pfarrkirche im Grundriß des Erdgeschosses und der Empore nach der bauhistorischen Analyse: schwarz — frühgotisches Mauerwerk, Raster — jüngere gotische Phase, schräge Doppelstriche — klassizistische Bauphase; das übrige Mauerwerk ist neuzeitlich (F. Kašička).

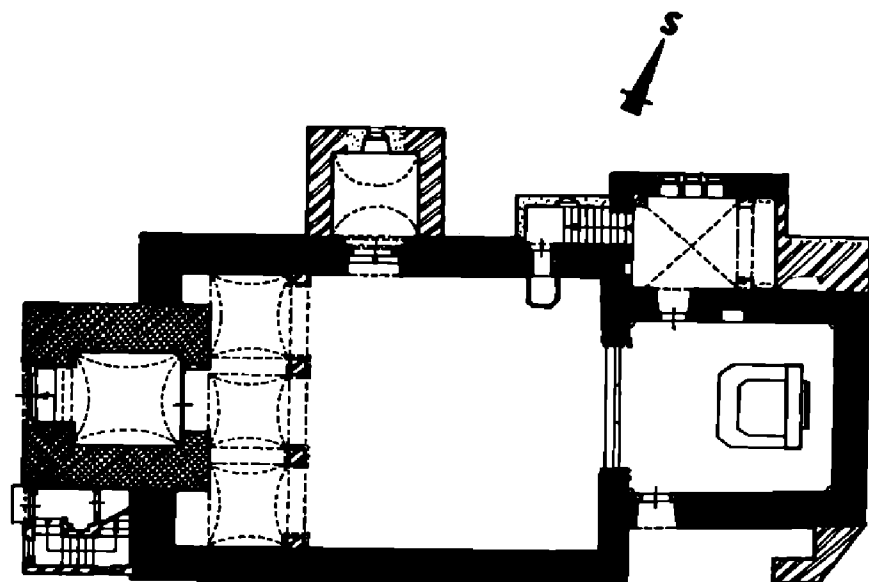
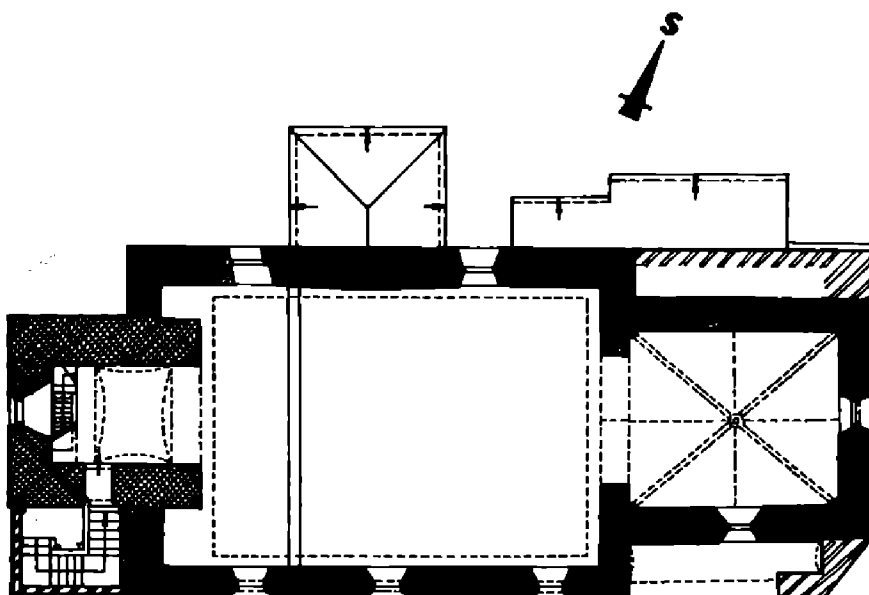
Obr. 4a, 4b. Kopisty – farní kostel – půdorys v úrovni přízemí a v úrovni kůru ve stavebně historické analýze: černě značeno zdivo raně gotické, mřížky značí mladší gotickou fázi, šikmé dvojčáry – klasicistní, ostatní je novodobé (F. Kašíčka).

O kostelu se písemné prameny zmiňují poprvé v r. 1352. Jeho stavba je však starší, jak dosvědčuje zejména zachovaný původní vstupní portál na severním boku, orientovaný směrem ke tvrzi, a dále křížová klenba pravoúhlého závěru (obr. 4–6). Úkolem návazných průzkumových fází by tu mělo být případné zachycení fragmentů starší románské stavby jak pod dlažbou kostela, tak případně v jeho konstrukcích. Románský kostelík by byl nepochybně podstatně menší. Podle jisté osové nepravidelnosti dnešní stavby a zřetelného půdorysného nalomení severní obvodové zdi předpokládal hypoteticky povrchový průzkum možnost existence starších substrukcí v dílu obvodu kostela mezi bývalým vstupním portálem a závěrem. Tuto hypotézu však hloubkové sondy v r. 1978 nepotvrdily. Hlavním výsledkem restaurátorského průzkumu je předpokládaný objev středověkých fresek, převážně pravděpodobně z 1. poloviny 14. století, které svou jedinečností vzbudily značnou pozornost, takže se podařilo prosadit před zbořením kostela jejich sejmutí a přenesení do památkového areálu ve Vtelně.

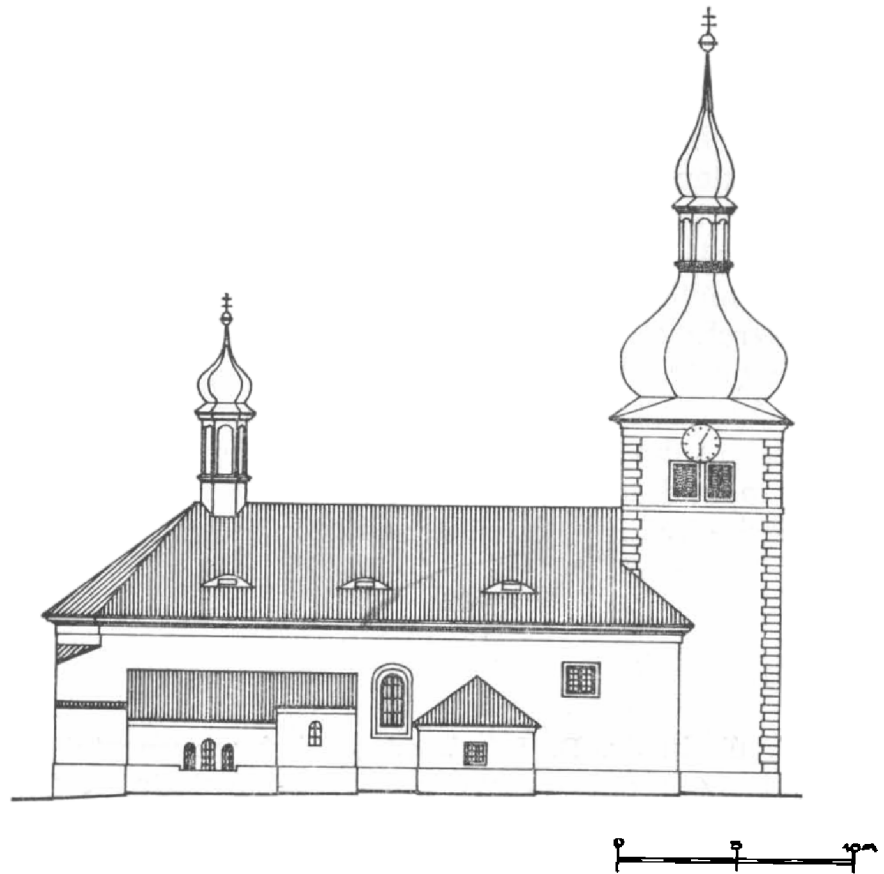
**Obr. 5.** Kopisty — severní průčelí farního kostela (F. Kažíčka).

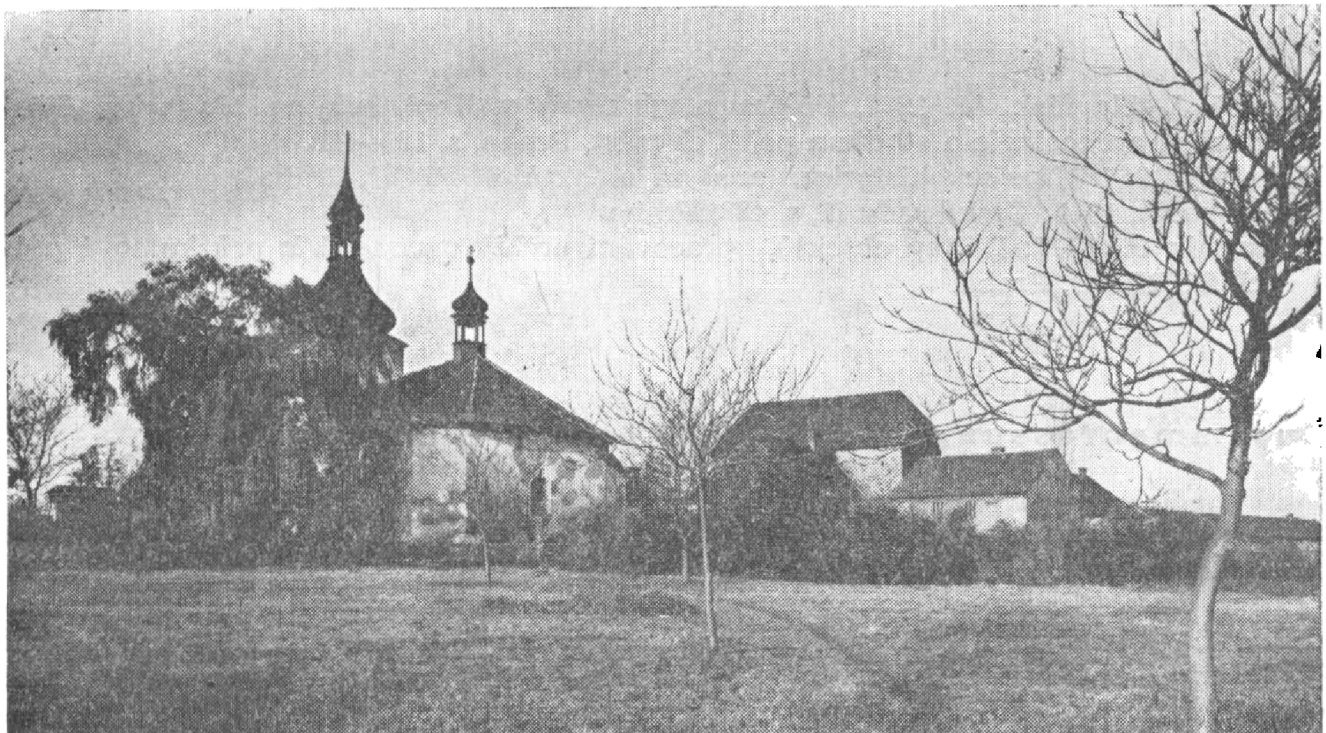
**Obr. 6.** Pohled na kostel a tvrz v Kopistech od východu, stav 1978 (foto K. Wartha).
