**Historickoarcheologický výskum v súvislosti s pamiatkovou úpravou
hradu v Kežmarku**

Archaeologia historica. 1986, vol. 11, iss. [1], pp. 235-242

Historickoarcheologický výskum v súvislosti s pamiatkovou úpravou hradu v Kežmarku

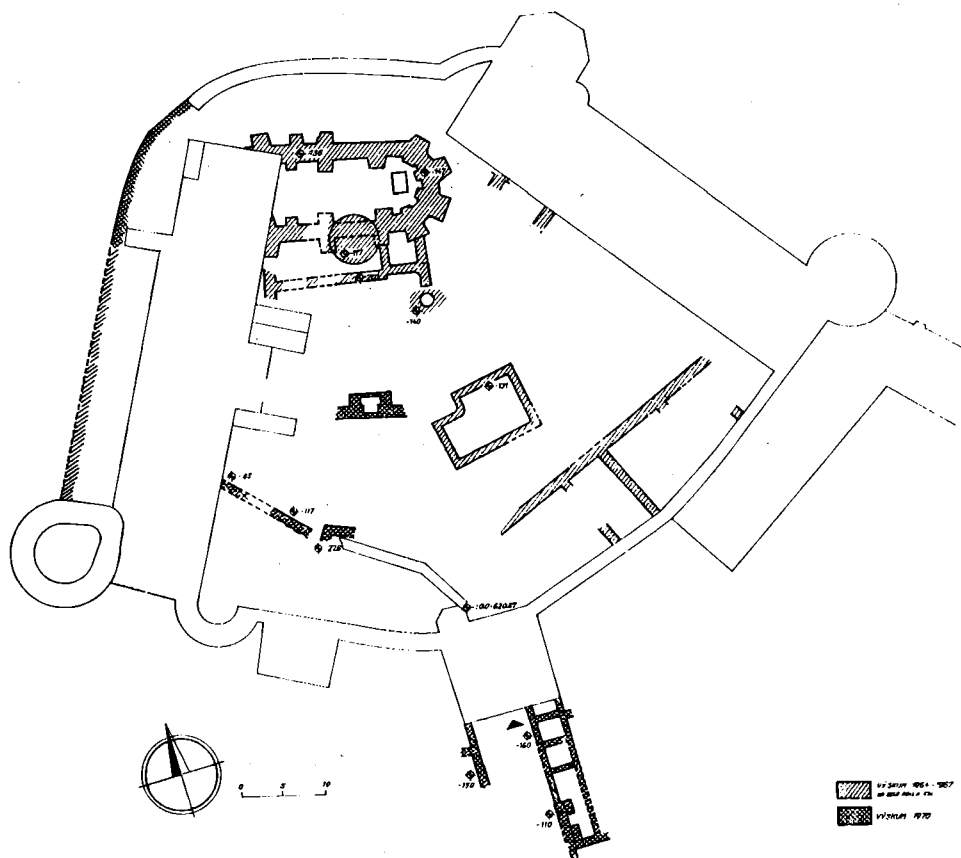
Obr. 1. Kežmarok – hrad. Situačný plán objektov z výskumov v rokoch 1964–67, 1970.

Cieľom historickoarcheologického výskumu bolo vyriešiť otázku severozápadného hradného múru, napojenia mestského a hradného opevnenia, ako aj problémy týkajúce sa vstupnej veže hradu. Zároveň výskum nadviazal na historickoarcheologický výskum Slovenského národného múzea z rokov 1964–67, ktorý prebiehal hlavne na nádvorí hradu, pod vedením B. Pollu (Polla, B. 1971). To znamená, že v roku 1970 sa sledovali na nádvorí hradu tie úseky, ktoré neboli v predchádzajúcich rokoch uvoľnené a preskúmané (obr. 1).

Na nádvorí hradu nadviazal historickoarcheologický výskum v roku 1970 na výskum Slovenského národného múzea z rokov 1964–67 a bádali sme v tých miestach, ktoré ešte nezachytila úprava v rámci rekonštrukcie hradu (obr. 1).

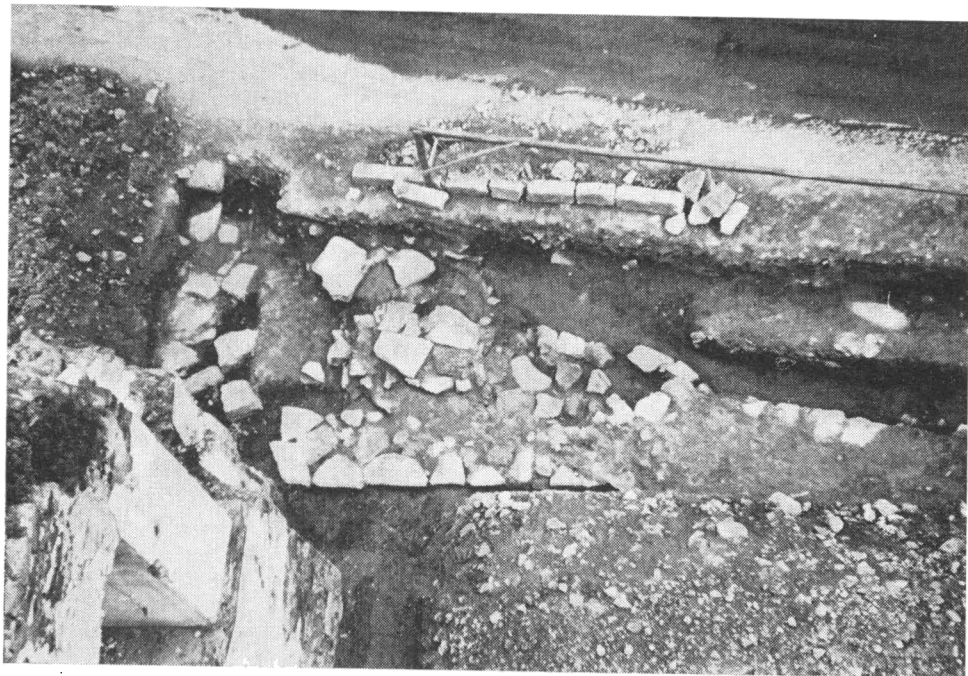
Obr. 2. Kežmarok – hrad. Južné pokračovanie sz. hradného múru.

Prvá poloha, na ktorej prebiehal historickoarcheologický výskum v roku 1970 bol priestor za severozápadným hradným múrom, pri vonkajšej stene severozápadného traktu hradu, z ktorého vychádzal zachovaný zvyšok múru mestského opevnenia. Tu nám išlo predovšetkým o zistenie, či severozápadný hradný múr, tak ako bol zachovaný končí, alebo či má pokračovanie. V tomto priestore stáli pred výskumom novodobé domy, pristavané k severozápadnému traktu. Už pri devastácii domov, ako sa ukázalo archeologickým výskumom, boli porušené zvyšky základov stredovekého muriva. Zároveň bol celý priestor narušený stavbou schodišťa do hradnej vinárne. V bádanom priestore sme použili sondážnu metódu a situovali sme tu tri sondy. Sonda I/70 bola vytýčená pri vonkajšom líci severozápadného hradného múru. Výskumom sa zistilo dno základovej rýhy severozápadného hradného múru, pričom základy múru porušili pravekú vrstvu s púchovskou kultúrou a hrobom dospelého jedinca. Pri rozšírení sondy smerom juhozápadným v hĺbke 140 cm sa objavilo kamenné murivo o hrúbke 60 cm z väčších lomových kameňov, zapustené v hĺbke 200 cm do ílovitého podlažia. Pokračovanie kamenného múru sme zachytili v južnej časti sondy IV/70. Sonda II/70 bola vytýčená v mieste predpokladaného napojenia hradného a mestského opevnenia, v priestore, kde sa mala spájať s dnes ešte zachovaným mestským múrom vychádzajúcim z vonkajšej steny severozápadného traktu Dolná mestská brána s hradným opevnením. V hĺbke 160 cm sme narazili na dlažbu z väčších plochých lomových kameňov. Pri rozšírení sondy smerom severozápadným (Sonda II A/70) sme okrem pokračovania uvedenej dlažby objavili líce kamenného múru, ktorý bol pokračovaním múru zo sond I/70 a IV/70, ako na to poukázovala jeho hrúbka a celkový charakter. Múr bol takisto zapustený do ílovitého podlažia, ktoré sa objavovalo v hĺbke 200 až 220 cm. Zároveň sa zistilo, že dno základovej rýhy zvyšku mestského múru, ktorý mal spájať mestské a hradné opevnenie v priestore Dolnej brány, bolo už v hĺbke 115 cm (obr. 2).

Historickoarcheologickým výskumom v uvedenej polohe sa podarilo zachytiť základy severozápadného hradného múru, jeho južné pokračovanie, pričom zaoble-

nie a úskok v týchto miestach si vysvetľujeme rešpektovaním ešte stojaceho kostola sv. Alžbety. Severozápadný hradný múr sa spájal s mestskou fortifikáciou v mieste časti mestského múru, pristavaného k hradnému múru (neskôr začlenenému do severozápadného traktu hradu), pričom v tomto priestore, kde sa nachádzala asfaltová komunikácia predpokladáme existenciu Dolnej mestskej brány, z ktorej sa zachoval dodnes barbakán. Pretože dno základovej ryhy mestského múru bolo v hĺbke 115 cm, teda oveľa vyššie ako bola úroveň asfaltovej komunikácie, zvyšky brány museli byť zničené už pri jej stavbe, príp. skôr. Ďalej sa výskumom zistilo, že severozápadný hradný múr po predpokladanom spojení s mestskou fortifikáciou pokračoval ďalej smerom južným k západnej veži hradu ako parkánový múr hradného opevnenia.

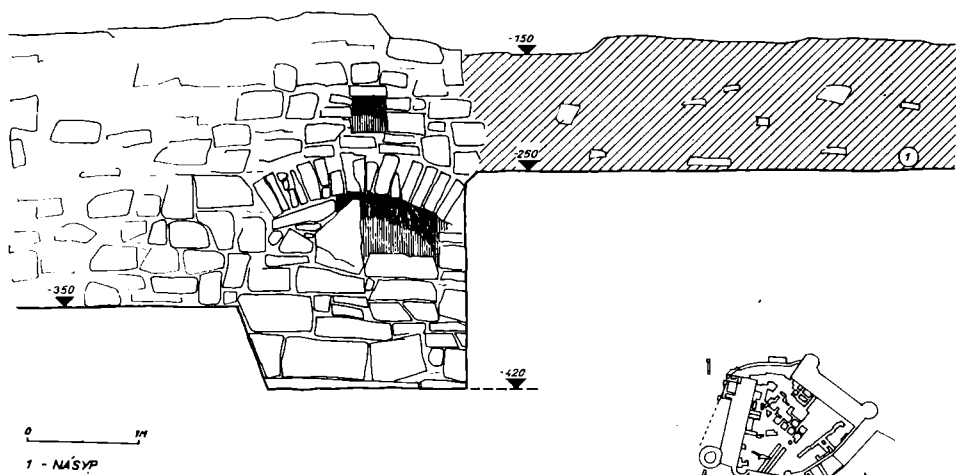
Obr. 3. Kežmarok – hrad. Kamenný múr s oblúkom pre vodu z hradnej priekopy.

kánovým múrom hradného opevnenia a bol zviazaný s pozdĺžnym kamenným múrom. Po predĺžení sondy až k vstupnej veži sme zistili previazanie základového muriva vstupnej veže s pozdĺžnym kamenným múrom v hĺbke 150 cm. Objavený kamenný múr s novším nábehom na klenbu, ktorý spájal vstupnú vežu s parkánovým západným múrom pokračoval smerom južným. V hĺbke 200 cm sa na ňom nachádzal štvorcový otvor, pod ktorým v hĺbke 250 cm sme narazili na kamennotehlový oblúk, druhotne vyplnený v južnej polovici väčšími zamurovanými kameňmi (obr. 3). Šírka oblúku bola 156–170 cm a jeho prah sa nachádzal v hĺbke 420 cm.

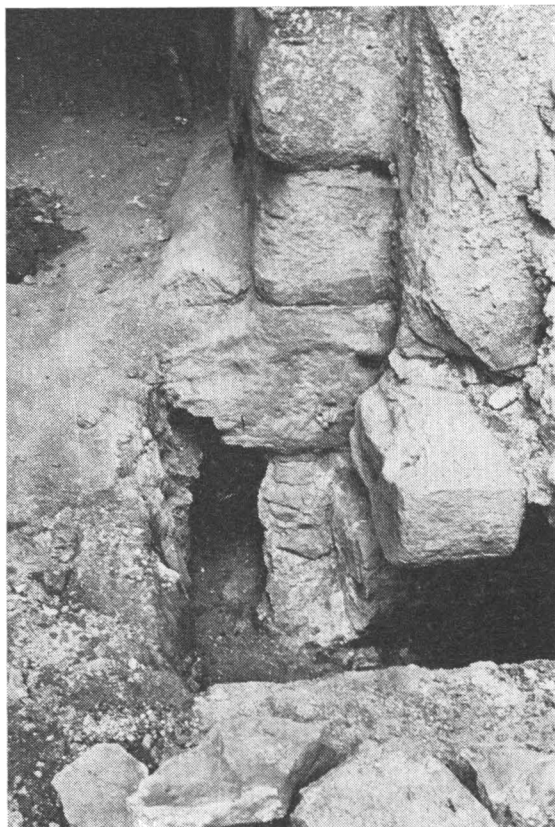
Obr. 4. Kežmarok – hrad. Pravé ostenie vstupnej brány.

Pri vonkajšej bráne vstupnej veže do hradu sme prehľadli dve menšie sondy pri pravom a ľavom ostení brány. Pri pravom ostení sme narazili na opracovanú konzolu, ktorá mala na povrchu menší oválny otvor, pod ňou pokračovali základy vstupnej veže a voľný priestor (obr. 4). Taká istá sonda bola situovaná pri ľavom ostení vstupnej brány. V týchto miestach však pôvodná konzola bola poškodená, nachádzal sa tu väčší kamenný článok so stopami po ložisku (obr. 5).

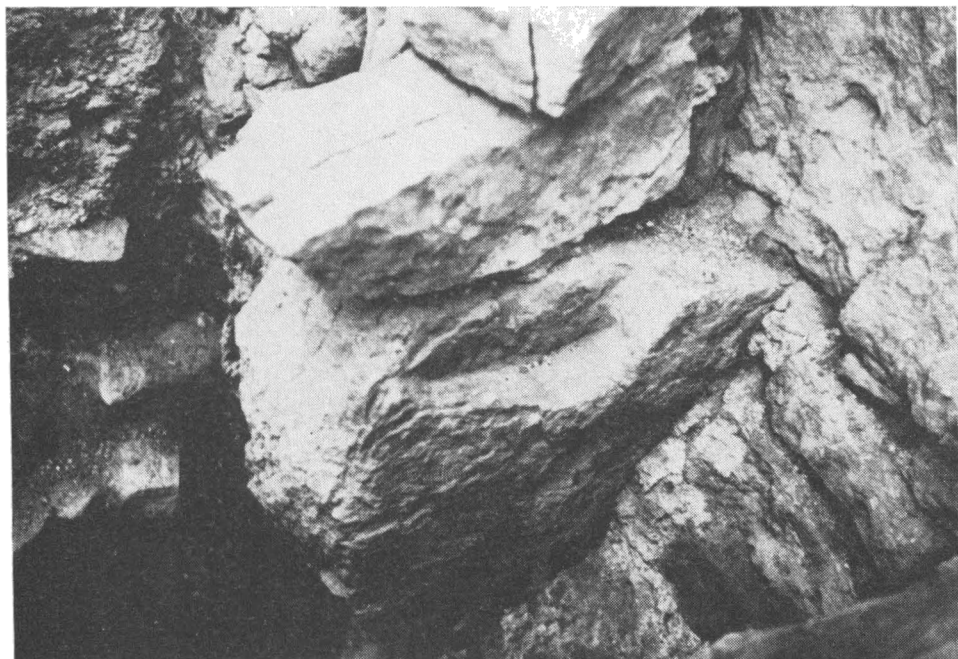
Obr. 5. Kežmarok – hrad. Ľavé ostenie vstupnej brány.

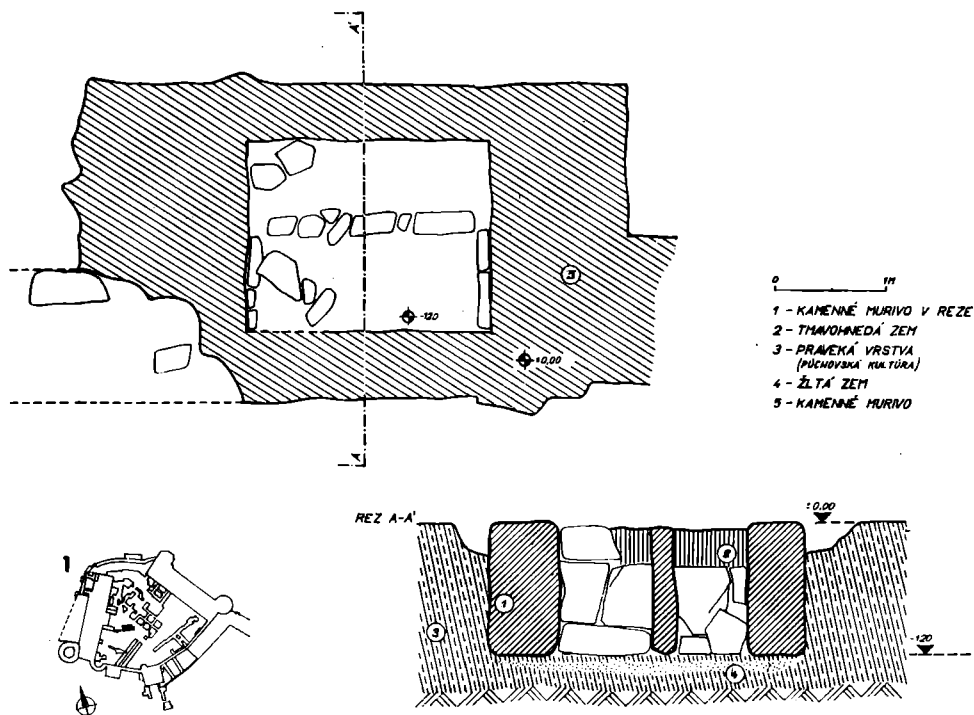
Obr. 6. Kežmarok – hrad. Nádvorie hradu – objekt.

ného muriva, ktoré sme sledovali a odkryli v hĺbke 60 cm kamenný objekt z väčších plochých opracovaných kameňov, približne obdĺžnikového tvaru o rozmeroch 470×280 cm, šírka muriva 60 cm, výška základovej ryhy 50–60 cm. Z objektu smerom východným a západným pokračoval múr o šírke asi 120 cm. Kamenný objekt bol vydláždený plochými kameňmi a zapustený do pravekej púchovskej kultúrnej vrstvy. V strede sa nachádzali opracované pieskovecové balvany, z pôvodne deštruovaného objektu (obr. 6). Vnútri objektu sa našla minca, strieborný denár Bela IV (1235–1270) ako aj fragmenty gotickej keramiky. Sonda bola rozšírená smerom západným ku schodištiu do severozápadného traktu, kde sme zachytili západný múr vychádzajúci z objektu.

Odkrytý kamenný objekt podľa našej mienky súvisí s kostolom sv. Alžbety, pochádza z obdobia pred postavením hradu, čo nám dokazuje aj strieborný denár Bela IV. Predpokladáme, že objekt bol vstupnou bránou v opevnení kostola sv. Alžbety.
