Základní rysy prostorové a konstrukční struktury domu zemědělské usedlosti pozdního středověku v Čechách

Archaeologia historica. 1986, vol. 11, iss. [1], pp. 395-407

JIRÍ ŠKABRADA

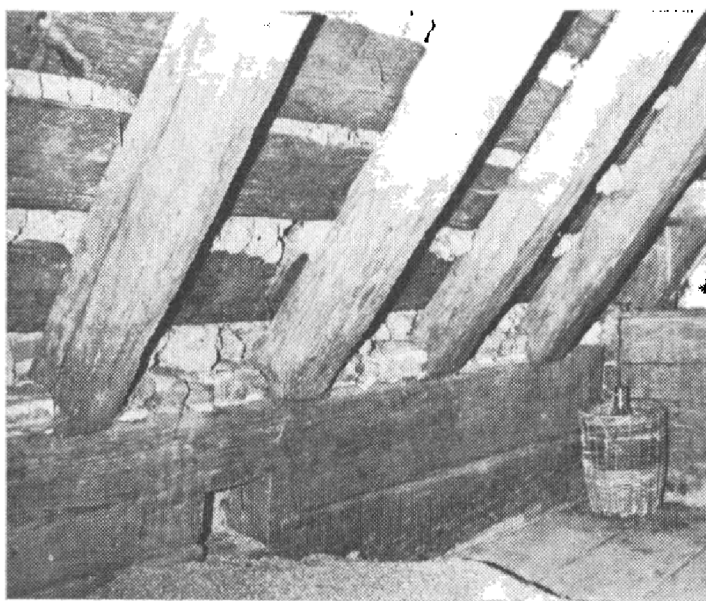
Obr. 4.–5. Krnin řp. 3 (okr. Český Krumlov). Izolační dřevohliněná konstrukce (lepenec) v podstřeší zadní patrové komorové části pozdně gotického domu – usazení krokví, nosoucích bednění a mazaninu, na roubeném věnci, a pohled vzhůru ke hřebeni střechy mezerou mezi vnějším licem hliněné izolace a vrchním krovem s krytinou.

dlažní komorové části domu je masivní krokrová konstrukce v domě usedlosti řp. 3 v Krnině (o. Český Krumlov).

- 4.–5. Krnín K.-Nr. 3 (Bez. Český Krumlov), Isolationskonstruktion aus Holz und Lehm (sog. lepenec) im Vordach des rückwärtigen Stockwerkammerteils eines spätgotischen Hauses – Ansatz der Dachsparren, welche die Verschalung und den Mauerlehm tragen, an einem gezimmertem Kranz, und Blick aufwärts zum Dachkamm durch eine Lücke zwischen der äußeren Stirnseite der Lehmisolation und den oberen Dachsparren mit Dachhaut.

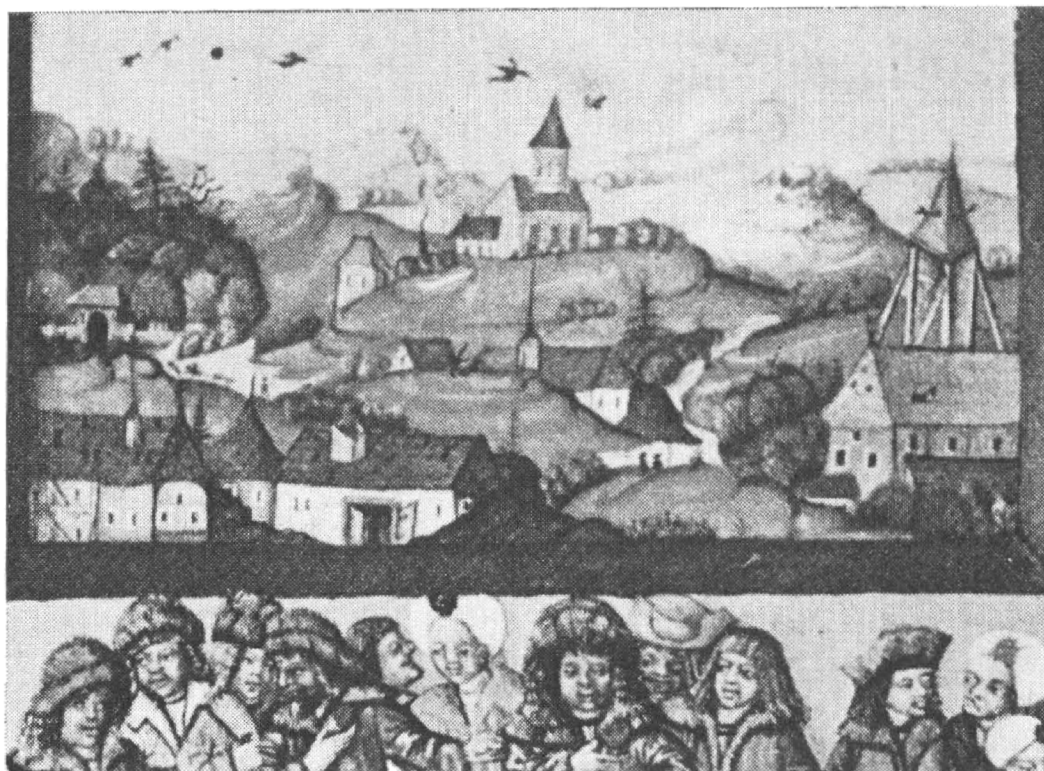
Obr. 6. Kutnohorský graduál z konce 15. století. Detail průhledu do krajiny v horní části známého výjevu, zobrazujícího celý sled hornických prací. Vlevo a vpravo jsou domy s trojúhelníkově seskupenými otvory v čelních stěnách obytných domů.

vyobrazení předměstských domů z Kutnohorského graduálu z konce 15. století, kde ještě vidíme jak tradiční trojúhelníková seskupení otvorů v čelních stěnách vysokých obytných místností, tak už i velké, jistě dřevohliněné komíny na střeších. Příznačné je, že tu jsou na jednom z domů oba uvedené znaky současně (vyústění komína či dymníku je navíc přímo nad obytnou místností, což je zřejmě nepravděpodobné). Mohlo by to opět potvrzovat onen zdánlivý rozpor mezi tradičním stavebním utvářením jizby a předpokládaným pokrokovějším typem topeniště, který jsme už zmínili a který byl možný právě v přechodném vývojovém období.

6. Das sog. Kuttenberger Graduale vom Ende des 15. Jahrhunderts, Detail des Blicks auf die Landschaft im oberen Teil der bekannten Szene mit einer Folge der bergmännischen Arbeiten. Links und rechts Häuser mit dreieckig gruppierten Öffnungen in den Stirnfronten.

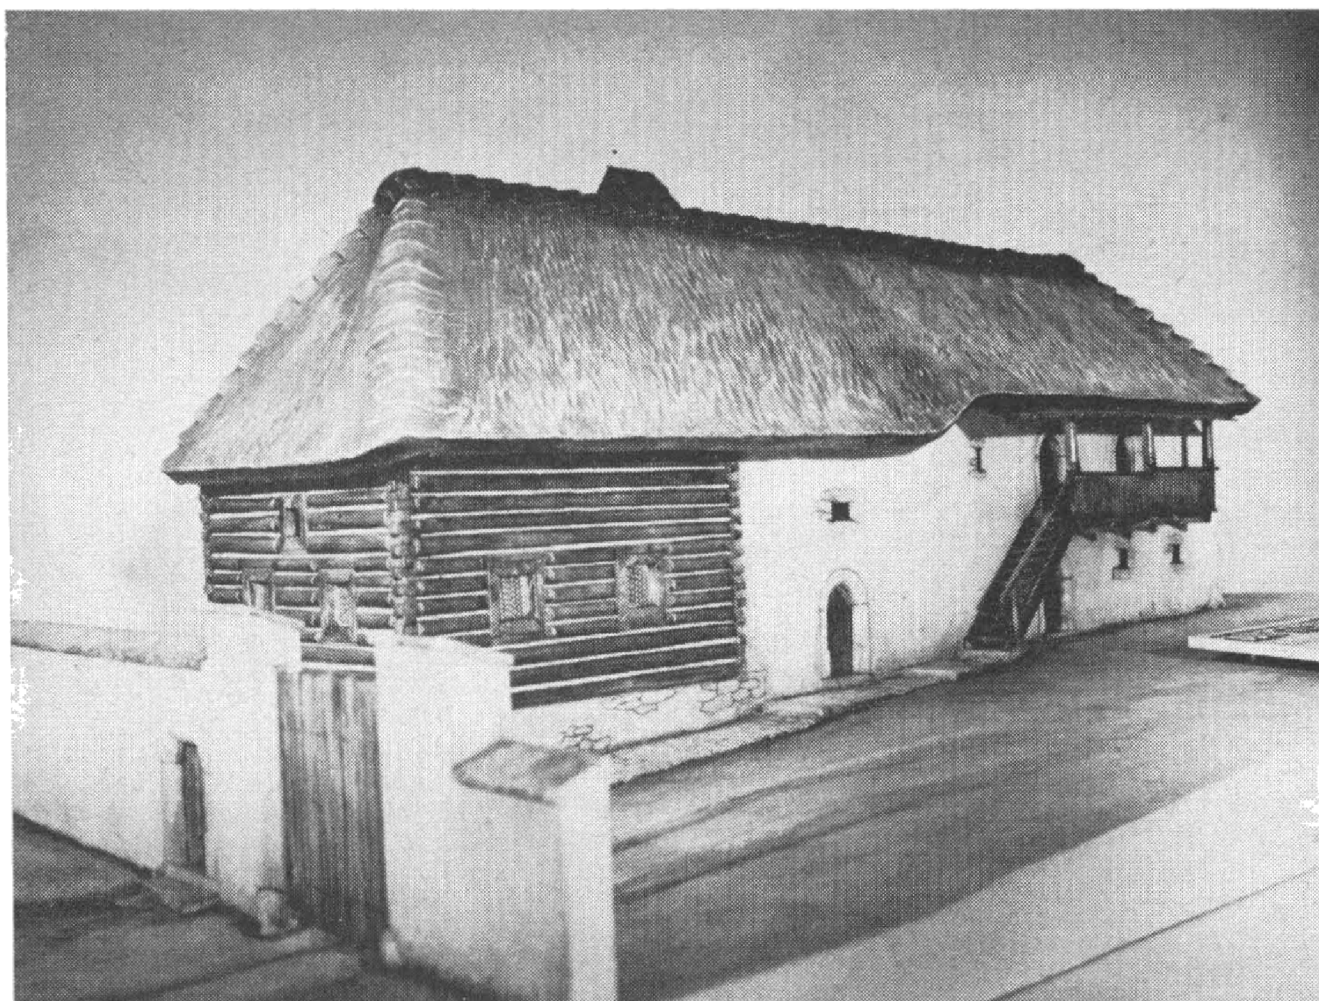
Obr. 8. Modelová rekonstrukce pozdně středověkého domu zemědělské usedlosti, provedená na základě nálezu zachované dvorní stěny se čtyřmi gotickými portály (Černuc čp. 29 a 69, okres Kladno).

- 1 Investorem modelové rekonstrukce bylo Středisko státní památkové péče a ochrany přírody Středočeského kraje, návrh zpracoval ing. arch. J. Škabrada, CSc., provedli manželé Lhotákoví.

8. Modellrekonstruktion des spätmittelalterlichen Hauses eines landwirtschaftlichen Gehöftes, die auf Grund des Fundes der erhaltenen Hofwand mit vier gotischen Portalen vorgenommen wurde (Černuc K.-Nr. 29 und 69, Bez. Kladno).

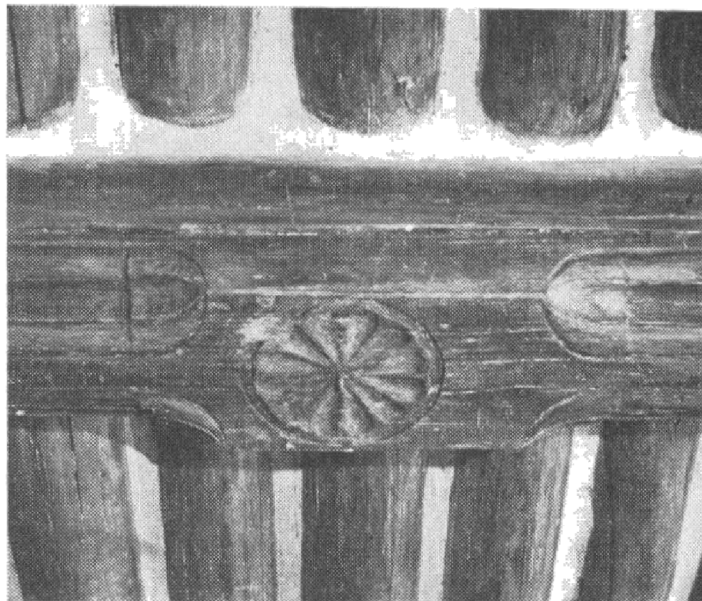
Obr. 10. Praha, bývalá radnice Podskali na Výtoni. Detail zdobného středu trámu pod povalovým stropem velké obytné místnosti ze 16. století.

10. Praha, ehemaliges Rathaus von Podskalí na Výtoni, Detail der dekorierten Mitte eines Balkens unter der Holzdecke eines großen Wohnraums aus dem 16. Jahrhundert.

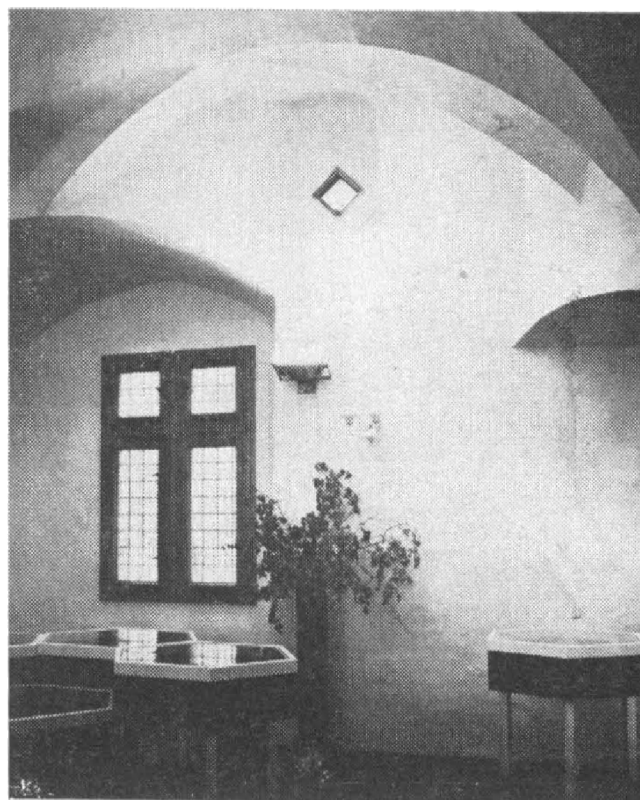
Obr. 11.–12. Kremnica (okres Žiar nad Hronom). Příklady větracích otvorů ve slěnách pozdně gotických domů – šikmé průrazy s omítkovými paspartami a situace otvoru v prostoru, klenutém sklípkovou klenbou.

- 2 Pozoruhodný srovnávací materiál o horních větracích otvorech obytných místností středověkých domů na Slovensku mohli účastníci konference spatřit na exkurzi po báňských městech 11. 10. 1984. V Ktemnici jsou kromě dokladů základního obdélného a kosočtvercového tvaru vnějšího vyústění otvorů nejpozoruhodnější architektonicky tvarované delší strmé prostupy stěnou. Na domech, očekávajících rekonstrukci v historickém jádru Banské Štiavnice, je díky špatnému stavu fasád viditelné mimořádné množství větracích otvorů, opět s různými tvary vyústění. Otvory tu zřejmě byly na průčelí gotických a pozdně gotických domů zcela běžné. Na mladších, renesančních fasádách v průběhu 2. poloviny 16. století už se zřejmě přestávaly užívat.

- 11.–12. Kremnica (Bez. Žiar nad Hronom), Beispiele von Lüftungsöffnungen in den Wänden spätgotischer Häuser – schräge Durchschnitte mit Verputzumrahmungen und Lage einer Öffnung in einem Raum mit Kreuzgewölbe.

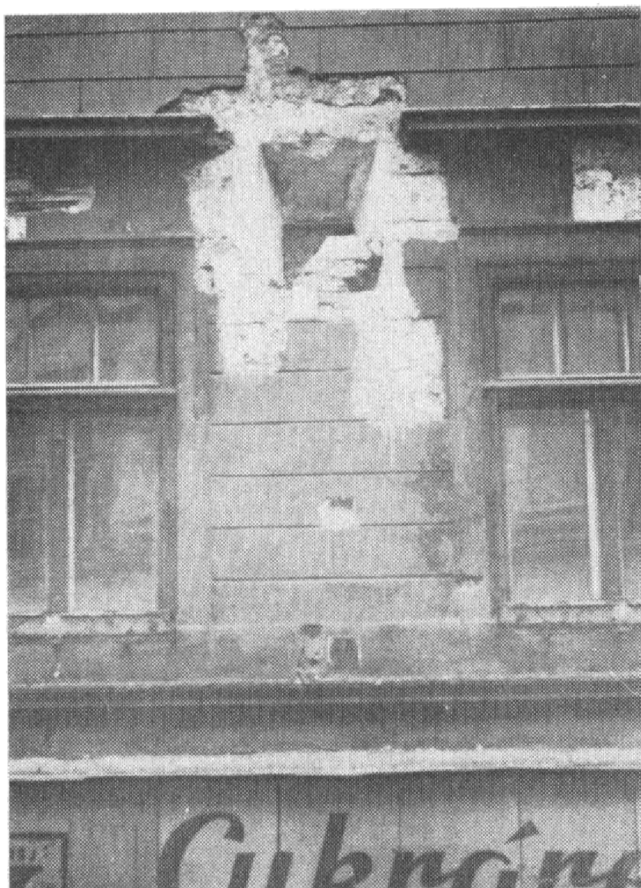
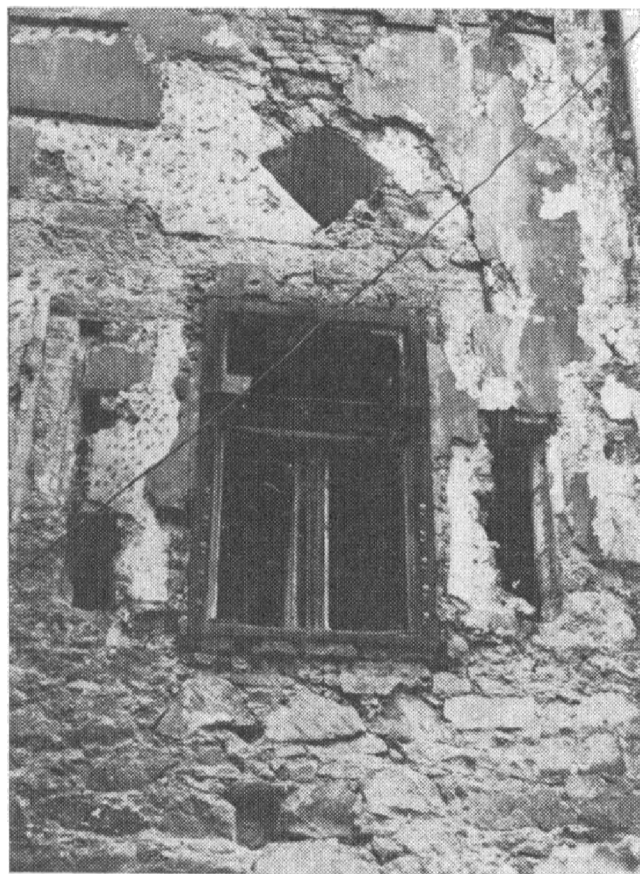
Obr. 15.–16. Banská Štiavnica (okres Žiar nad Hronom). Varianty vnějšího utváření větracích otvorů ve fasádách s šikými, ven rozevřenými špaletami.

- 13.–14. Banská Štiavnica (Bez. Žiar nad Hronom), kleine viereckige und kreisförmige Lüftungsöffnungen in der Stirnfront der Häuser.
- 15.–16. Banská Štiavnica (Bez. Žiar nad Hronom), Varianten der Aussengestaltung der Lüftungsöffnungen in den Fassaden mit schrägen, sich nach außen öffnenden Spaletten.

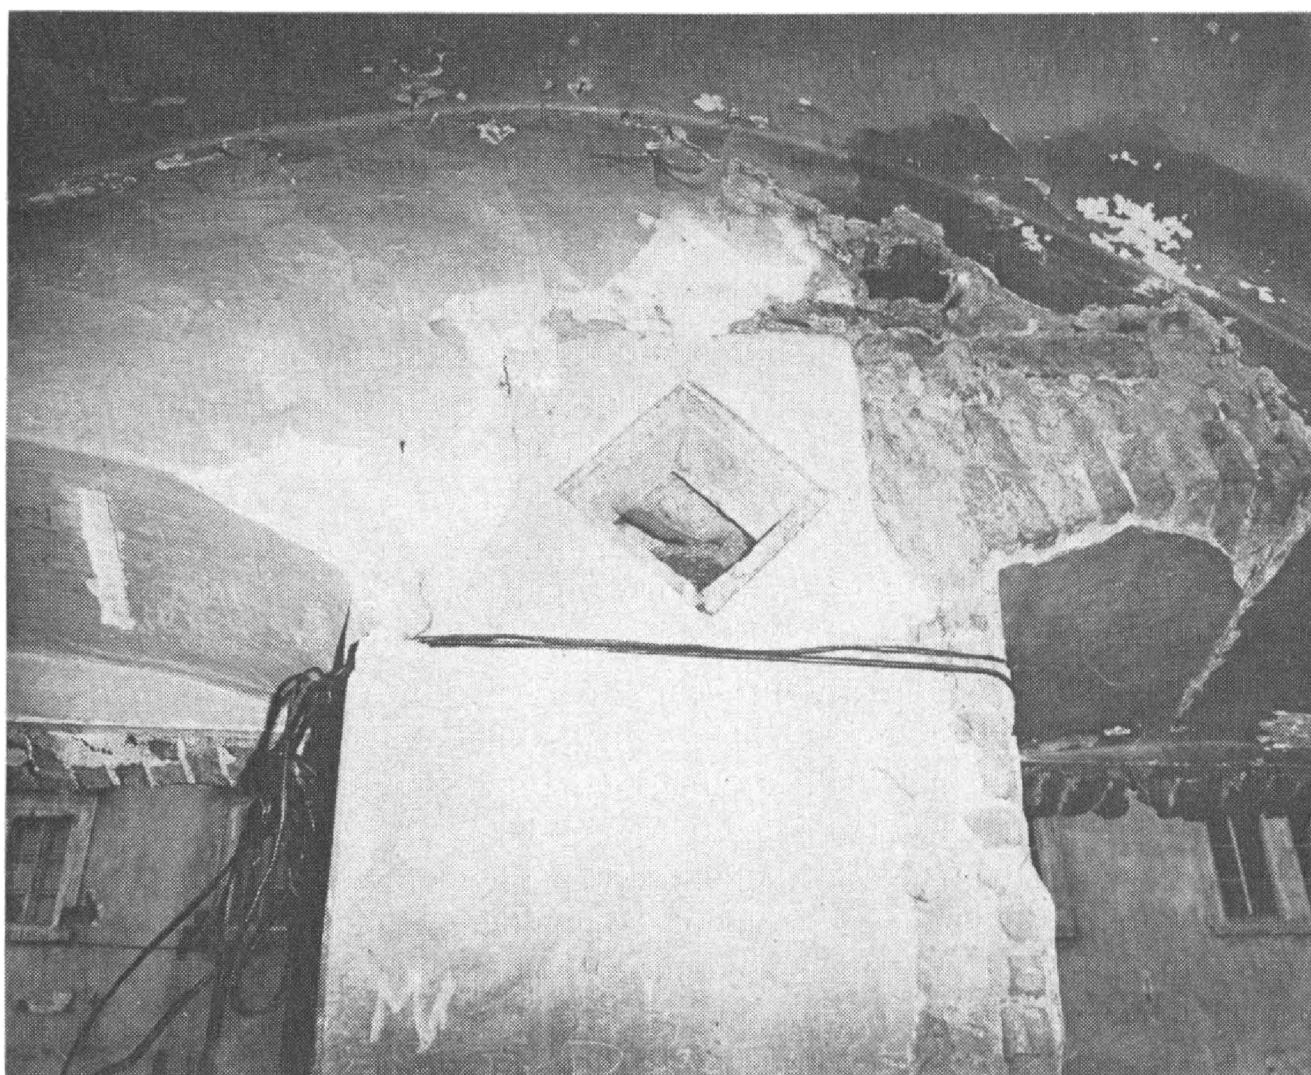
Obr. 17. Banská Štiavnica (okres Žiar nad Hronom). Trojičné námestie. Tesané ostění drobného větracího otvoru kosočtvercového tvaru nad okny, pod valenou klenbou pozdně gotické obytné miestnosti.

17. Banská Štiavnica (Bez. Žiar nad Hronom), Platz Trojičné námestie. Gezimmertes Gewände einer kleinen rhombischen Lüftungsöffnung über den Fenstern, unter dem Tonnengewölbe eines spätgotischen Wohnraums.
