**Příspěvek archeologického průzkumu k počátkům tzv. slánského domu**

*Archaeologia historica*. 1987, vol. 12, iss. [1], pp. 183-188

JULIE RICHTEROVÁ

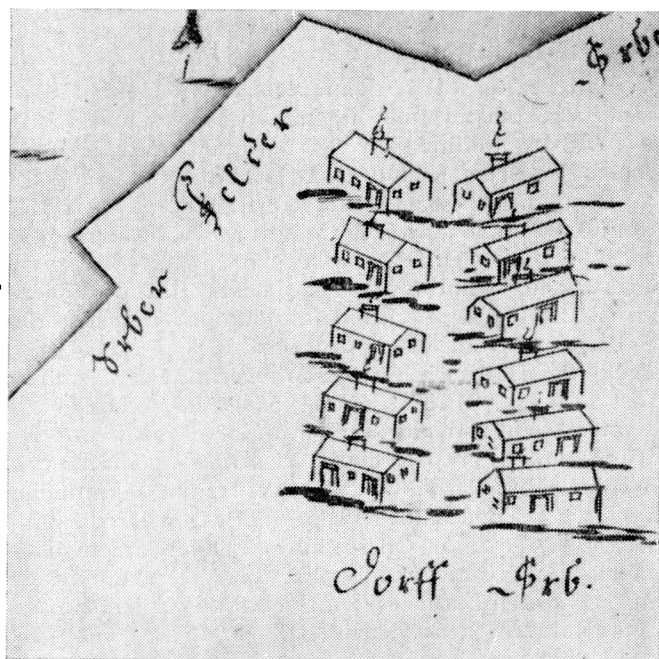
Obr. 1. Výřez z plánu terez. katastru z r. 1717 — detail schematicky načrtnutých domů vesnice Srby (orientace štítem do návsi). Foto SÚA.

Na polohopisném plánu terez. katastru obce Srby z r. 1717 (Richterová 1981, 475 sq) jsou zachyceny schematicky načrtnuté domy, jež se orientací (Z-V a V-Z) štítem do návsi shodují s pozdější IS Stabilního katastru (obr. 1). Jejich počet odpovídá. V r. 1970 zjištěný demolovaný objekt čp. 10 v Srbech je s největší pravděpodobností zakreslen na plánu TK. Původní historické

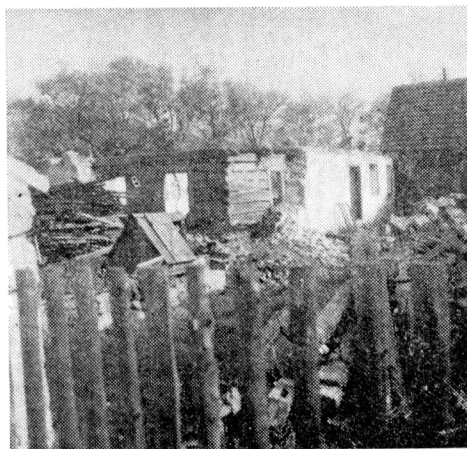
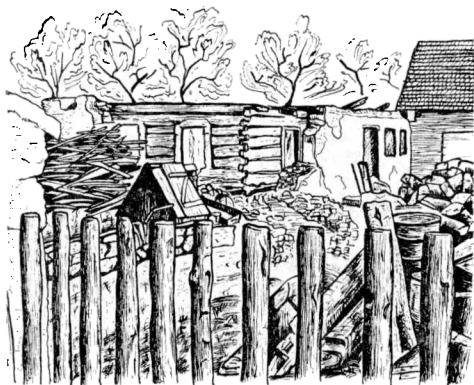
Obr. 2. Demolovaný objekt čp. 10, Srby — pohled od JZ. (Amatérská fotografie pro lepší názornost překreslena.)

Dům čp. 10 měl tuto dispozici: Byl umístěn při horní části dvora, odsazen od uliční čáry hlouběji do parcely (odlišně od ostatních objektů, jež sahají štítem k návsní linii), avšak rovněž ve štítové orientaci. Prostorově byl členěn do 3 místností: světnice, síň a chlév — tedy chlévní typ domu. Stodola připojena posunutě do háku představuje pozdější doklad výstavby (z konce 19. stol. — podle svědectví obyvatel). Dům byl přízemní (obr. 2). Světnice byla roubená z trámů, hráněných, přitesaných, o průměru 30 × 30 cm. Na nároží byly trámy přeplátovány (obr. 3), místy s nepatrnými přesahy, přeplátování ne-

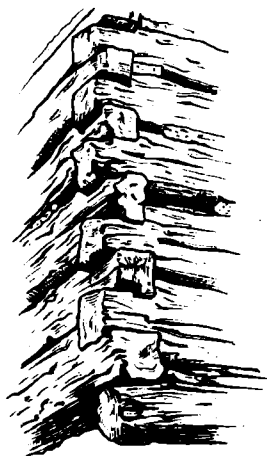
Obr. 3. JZ nároží čp. 10, Srby — překresleno podle fotografie (kresby č. 2 a 3 M. Pospíšilová).

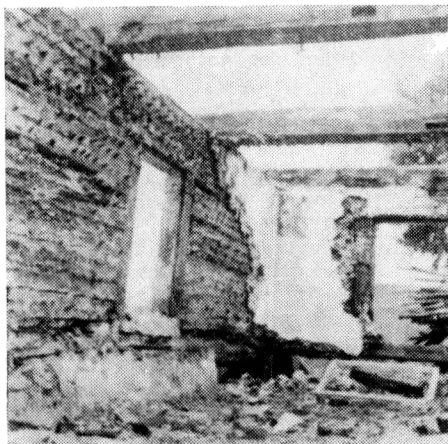
Obr. 4. Vnitřní prostor roubené světnice čp. 10, Srby.

úplné, rovné. Vlastní vrcholové záhlaví příčných nosných trámů — stropnic vyčnívalo až 25—30 cm. Strop byl plochý, patrně povalový (obr. 4).

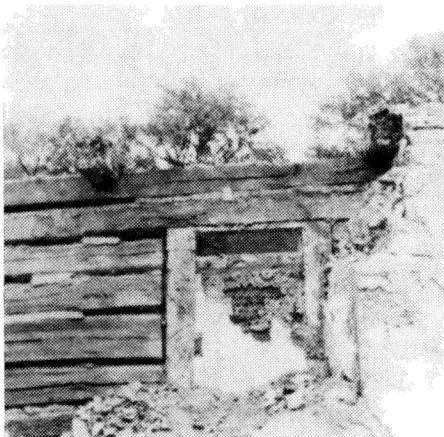
Obr. 5. Okno v J stěně roubené světnice čp. 10, Srby.

Členění stěn domu: okna byla zasazena ve štítové i nádvorní stěně tak, že Z průčelní stěna světnice měla okna dvě a boční J pouze jedno. Celkem měl dům 5 okenních otvorů (chlév se 2 okny). V roubené konstrukci světnice byla ostění oken tvořena svislými trámky — sloupky. Parapetní i překladová část již chyběla. Okna byla poměrně vysoká — 135 cm (bez překladu a parapetu), zabírala 4 trámy (obr. 5). Výška stěn dosahovala cca 270 cm, tj. přes 8 trámů. Ke konstrukci se blíže vyjádřit nemůžeme, vzhledem k tomu, že krov byl již při „objevení“ objektu rozebrán. Snad bylo použito jednoduché hambáلكové soustavy, či jednoduché stojaté stolice hambáلكové soustavy (některé stopy po výměnách). Uvnitř byla na jednotlivých trámech přichycena na vbitých kolících mazanice (obr. 6), červenice (doslovně, neboť používaná místní hlína — podložní jíl — je zde skutečně červené až hnědočervené barvy, způsobené

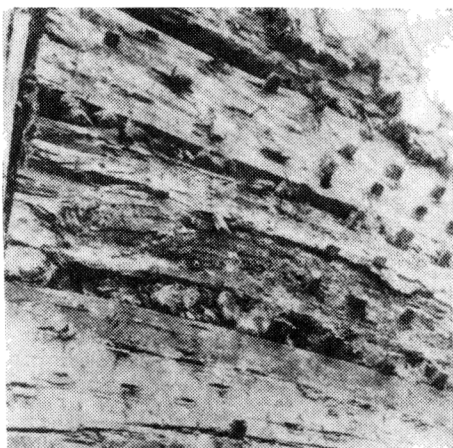
Obr. 6. Úprava „do kožichu“ uvnitř roubené světnice – detail. (Foto č. 2, 4–6 J. Balcar 1970.)

Jedná se tudíž o dům v kožichu, ale zevnitř. Místy je zřetelný při pozdější úpravě použitý navíc rákos. Roubená část byla založena na poměrně nízké podezdívce z velkých pískovcových kamenů — žehrováků. Vně byla obezděna opukou v šířce 50 cm, celkově činila síla stěny objektu 85 cm (roubená konstrukce: 30 cm trám + 50 cm přízdívka + 5 cm vnitřní „omítka“ z mazanice). Část domu v prostoru síně a chléva měla celokamenné zdi, stavěné z téhož materiálu jako obezdívka světnice. Síla zdíva chléva odpovídala síle stěny světnice. Výstavba celého komplexu stěn domu byla realizována kombinací různých stavebních technik.

Das Objekt K.-Nr. 10 in Srby stellt den bisher einzigen erhalten gebliebenen Typ des sogenannten Stall-Hauses in der Gegend von Slaný vor. Die innen lehmverschmierte Holzgezimmerte Stube (Abb. 6) auf Pflöcken (sog. „Haus im Pelz“) besaß außen eine steinerne Ummauerung aus demselben Material wie die Wand des Stalles, der mit ihr einen einheitlichen Baukomplex bildete (Abb. 2 und 4). Das Haus tammt offenbar aus der Erneuerungszeit des Dorfes nach dem Dreißigjährigen Krieg, im 3. Viertel des 17. Jahrhunderts.
