Radová-Štiková, Milada

Ještě ke kostelu v Zahrádce u Ledče/Sáz.

Archaeologia historica. 1989, vol. 14, iss. [1], pp. 347-352

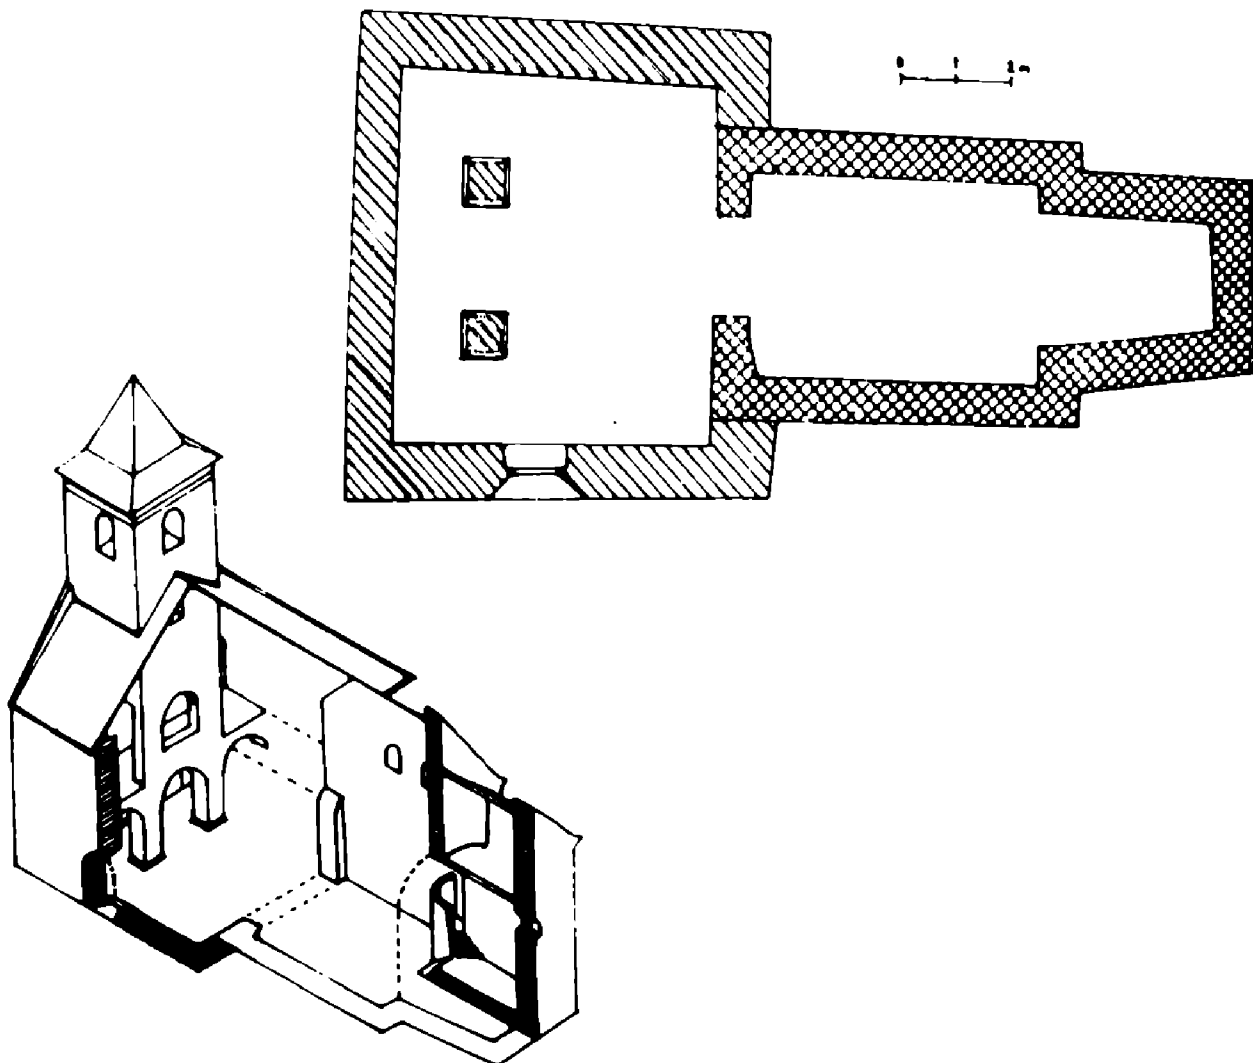
Obr. 4. Kostofany p. Tr., půdorys zděného kostela z 1. pol. 11. stol. s přístavbou západní tribuny ze 13. stol. (podle V. Mencia).

Zcela jinou proměnu v tribunový kostel prodělal zděný kostel v Kostořanech pod Tribečom z první poloviny 11. století. Byl jen nepatrně větší než starší kostel v Zahrádce a téhož jednoduchého půdorysu. Jeho loď byla ve 13. století prodloužena směrem západním o širší prostor s tribunou. U kostela v Zahrádce, nebyl, nepochybně pro stavební materiál-dřevo, tento způsob možný. Nový tribunový románský kostel v Zahrádce musel být postaven celý nový a zděný.
