Bínske šiance a problémy ich pamiatkovej ochrany

Archaeologia historica. 1992, vol. 17, iss. [1], pp. 271-278

ALOJZ HABOVŠTIAK

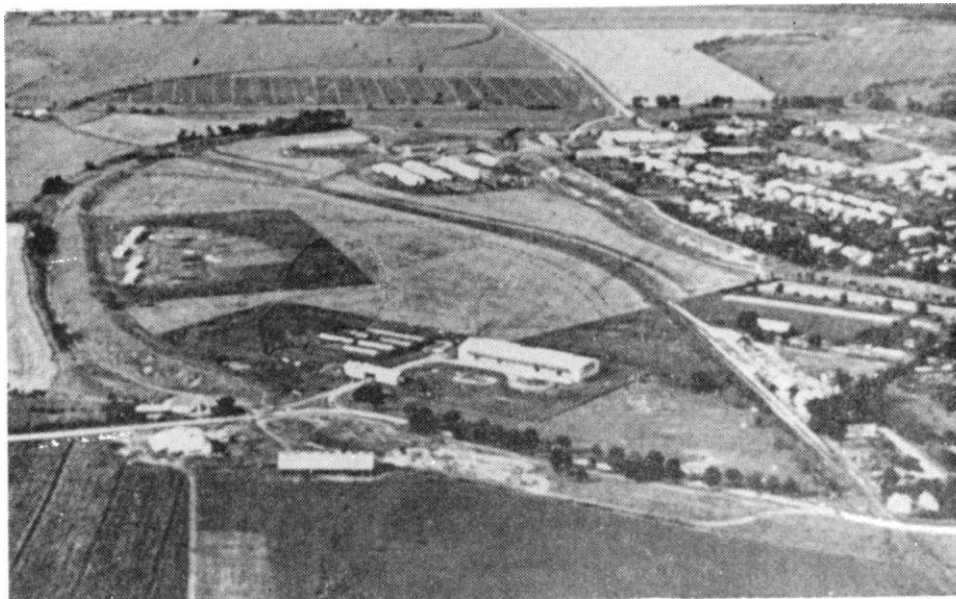
Obr. 1. Bíňa. Letecký pohľad na časť obce so zvyškami opevnenia z juhozápadnej strany (letecký snímok z r. 1963, foto J. Krátky, Archív AČ SAV v Nitre).

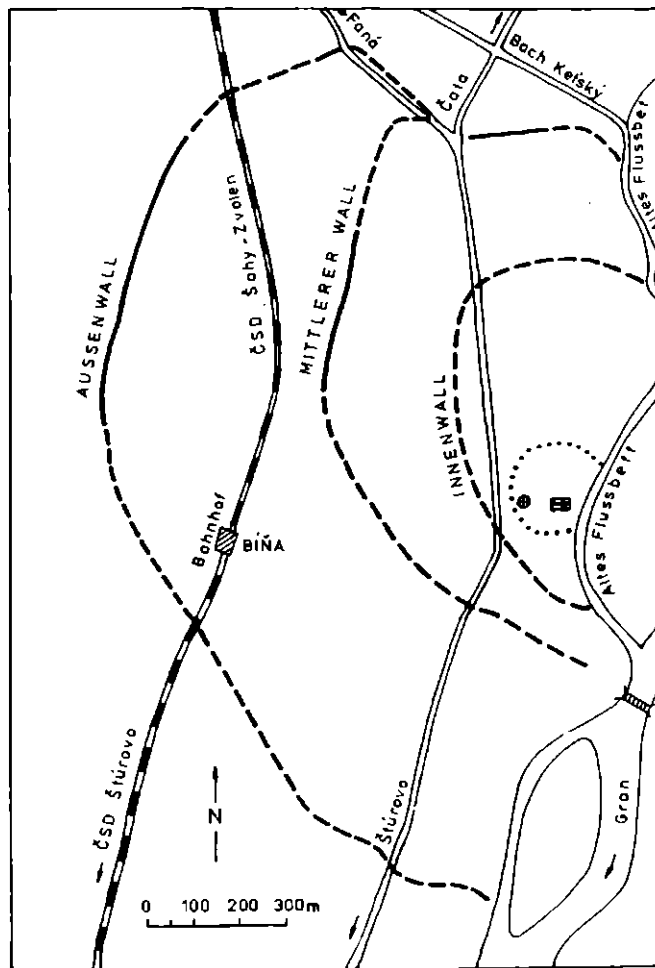
Obr. 3. Bíňa. Schematické znázornenie zachovaných a porušených častí valov s vyznačením predpokladaného priebehu opevnenia staršieho sídliska z 9. stor. v centre obce (bodkovaná línia).

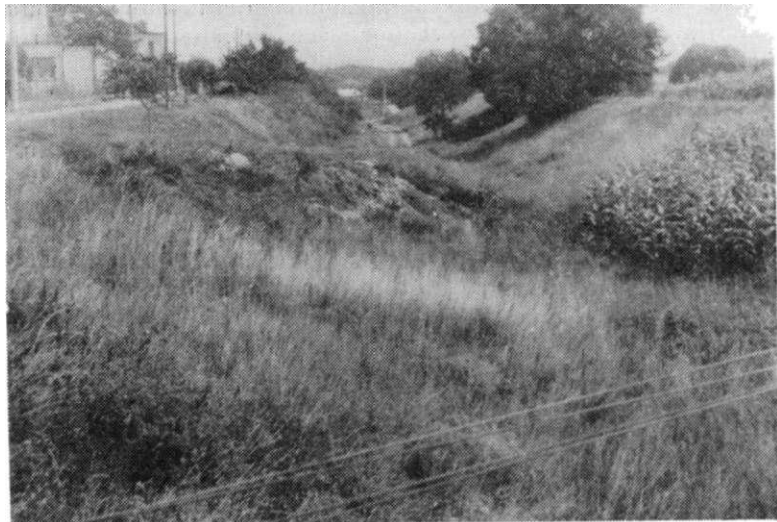
Obr. 5. Biňa. Osek zasypanej priekopy pri vonkajšom vale (južne od železničnej stanice, foto K. Prášek).
