**Stredoveký kostol sv. Petra v Malej Bare**

*Archaeologia historica.* 1993, vol. 18, iss. [1], pp. 301-313

## **Stredoveký kostol sv. Petra v Malej Bare**

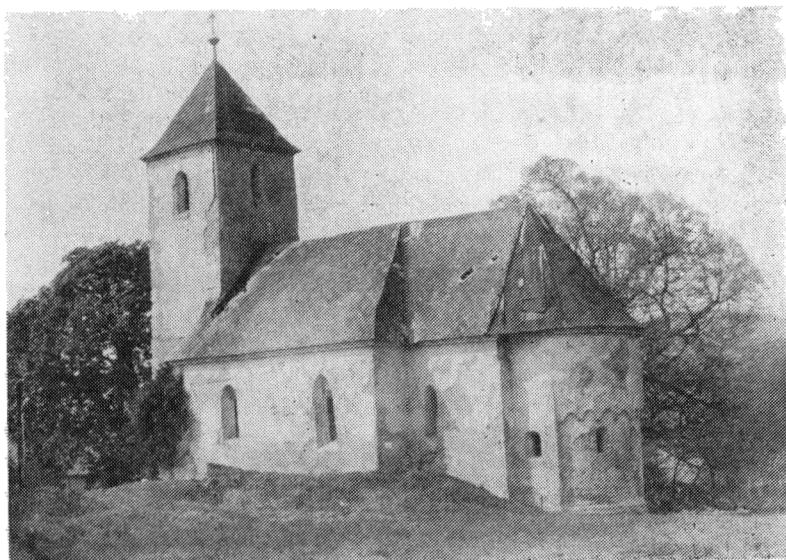
Obr. 1. Malá Bara. Pohľad na stredoveký kostol z JV. Foto: J. Chovanec.

Die Kirche in Malá Bara wurde auf einem Berg am Ostrand der Gemeinde (Abb. 1) gebaut. Das Patrozinium des Hl. Peter ist zum Jahre 1332 belegt. Seit dem Jahre 1631 gehört die Kirche der reformierten Kirchengemeinde. Durch die archäologische Forschung wurden 3 Etappen der Bauentwicklung dieser mittelalterlichen Kirche festgestellt.

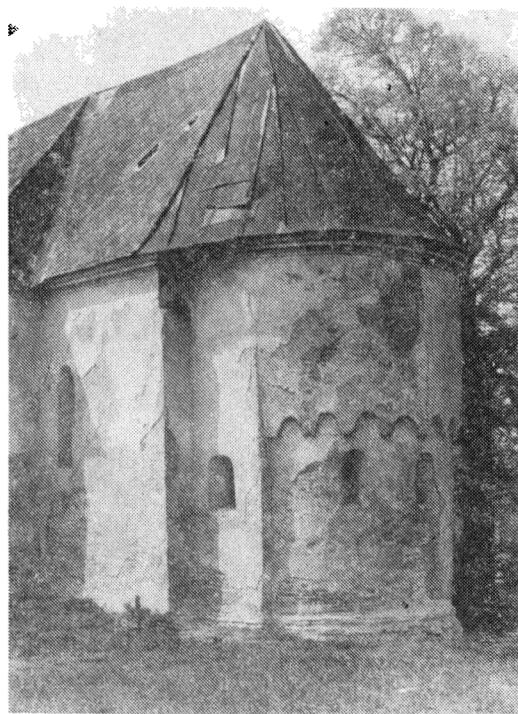
Obr. 2. Malé Bara. Románska architektúra kostola. Foto: J. Chovanec.

Prvotným objektom, vybudovaným na začiatku 13. storočia, bol románsky kostol s obdĺžnikovou lodou a presbytériom s polkruhovou apsidou. Z tejto architektúry sa zachovalo presbytérium s apsidou a časť lode (o vnútornej dĺžke 400 cm) (obr. 2). Presbytérium je od lode odčlenené ústupkovým triumfálnym oblúkom. Apsida je zaklenutá konchou, v presbytériu a lodi je polkruhová valená klenba. Vnútorné rozmerы románskeho kostola: dĺ. apsy 155 cm, š. apsy 282 cm, dĺ. presbyteria 185 cm, š. presbyteria 310 cm, pôvodná dĺ. lode 610 cm, š. lode 450 cm (obr. 14).

Das ursprüngliche am Anfang des 13. Jhs aufgebaute Objekt war eine romanische Kirche mit rechteckigem Schiff und Presbyterium mit einer halbrunden Apside. Von dieser Architektur erhielt sich das Presbyterium mit der Apside und ein Teil des Schiffs (Abb. 2, 14). Die Fundamente der romanischen Kirche wurden aus dem in 6 – 7 Reihen in den Fundamentgraben ohne Bindemittel gelegten Bruchstein gemacht. Die Steine an den Ecken haben große Maße (Abb. 6, 8). Sie Spalten zwischen den Steinen wurden mit Erde und Ton ausgefüllt. Die oberirdischen Mauern der romanischen Kirche sind aus Ziegeln (Abb. 6, 8, 9). Die Ausstattung des Innenraumes bringt der Fund zweier steinerner mit gemalten Mäander verzierten Sockel näher. Durch die Erforschung wurden im romanischen Schiff zwei Paare der gegeneinander angebrachten Sedilien (Abb. 5) entdeckt. Aufgrund der Länge des ursprünglichen romanischen Schifffes ist es vorauszunehmen, daß an jeder Seite anfangs 3 Sedilien waren.

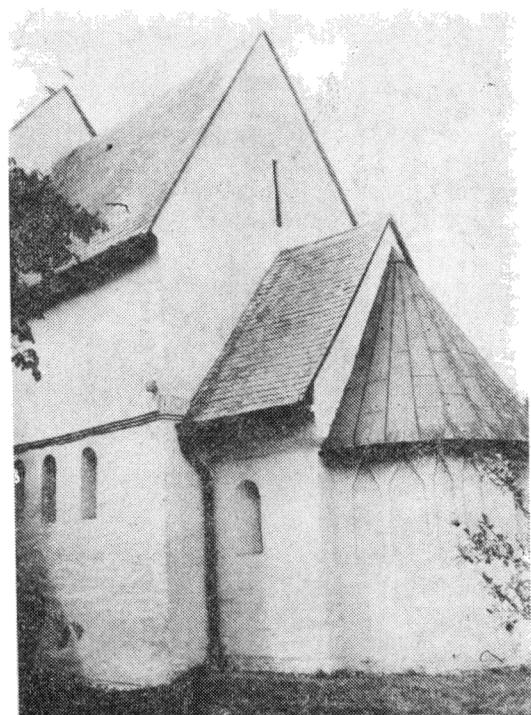
Obr. 3. Vizsoly (Madarsko). Románska architektúra kostola. Foto: J. Chovanec.

Die dreigliederige Anordnung der romanischen Kirche in Apside, Presbyterium und Schiff ist für den deutschen romanischen Bereich typisch. Vom architektonischen Gesichtspunkt steht die Kirche in Malá Bara der Kirche im ungarischen Dorf Vizsoly (Abb. 3, 13) am nächsten.

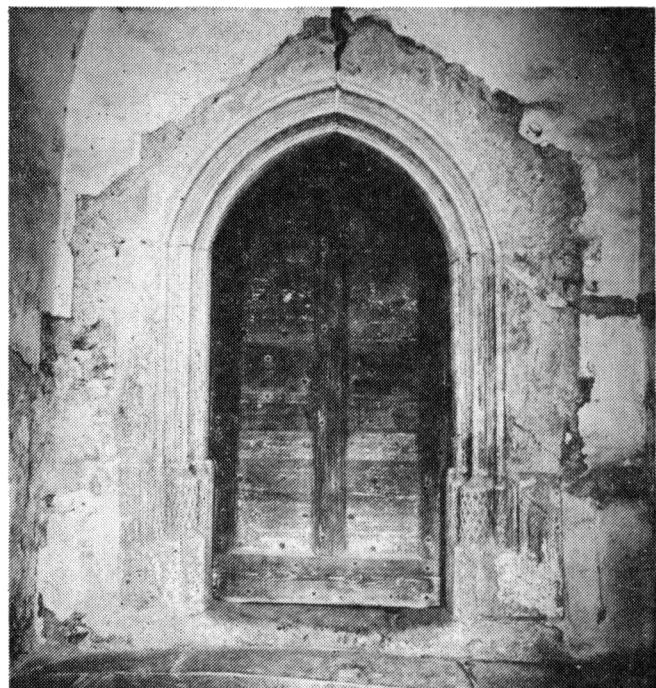
Obr. 4. Malá Bara. Gotický portál. Foto: A. Marková.

sa vchádza do kostola. Portál s profilovaným kamenným ostením a lomeným oblúkom má na soklikoch výzdobu tordovaním a diamantovým rezom (obr. 4). Obdobné sokliky na portáli hodinovej veže na hrade Diósgyőr sú datované do doby kráľa Mateja Korvína (1458–1490) (Czeglédy 1971, obr. 8, 9). J. Herout uvádza, že tordovanie a motív diamantového rezu v negatívnej forme je znakom neskorej gotiky (Herout 1978, s. 25; 1981, s. 56).

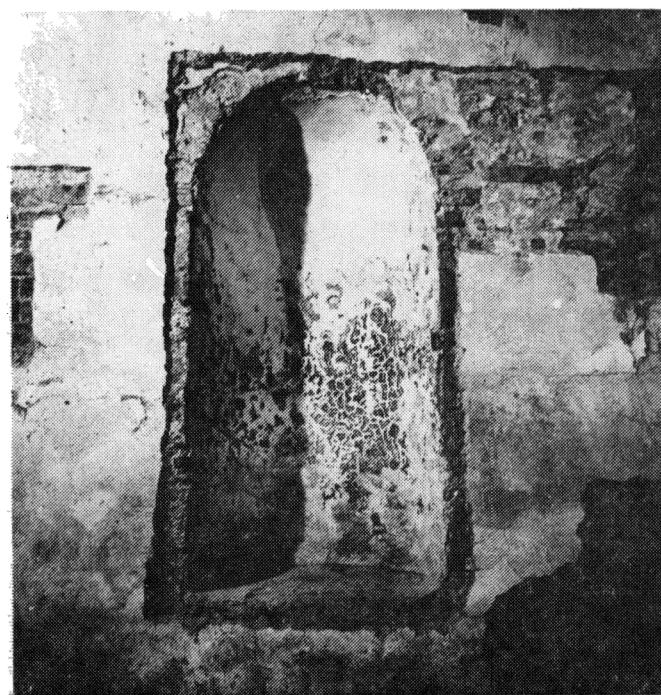
Obr. 5. Malá Bara. Sedilia v J stene lode románskeho kostola. Foto: A. Marková.

Pamiatkovým výskumom sa v románskej lodi odkryli dva páry oproti sebe umiestnených sedílií.<sup>6</sup> Rozmery sedílií v južnej stene románskej lode: v. 155 cm, š. 75 cm, hľ. v stene 45 cm. Sedílie sú v hornej časti ukončené konchou, parapet je vo výške 45 cm od podlahy. Vzdialenosť medzi sedíliami je 75 cm. Na základe dĺžky pôvodnej románskej lode možno predpokladať, že na každej strane boli pôvodne 3 sedílie (obr. 5).

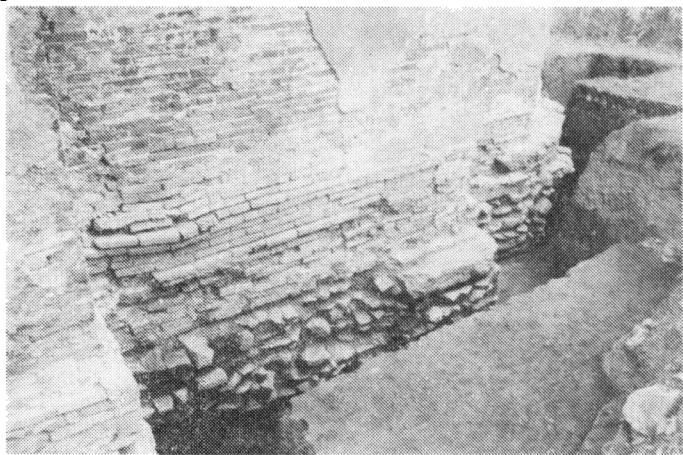
Obr. 6. Malá Bara. Sonda I/1989 na J strane románskej časti kostola. Foto: J. Chovanec.

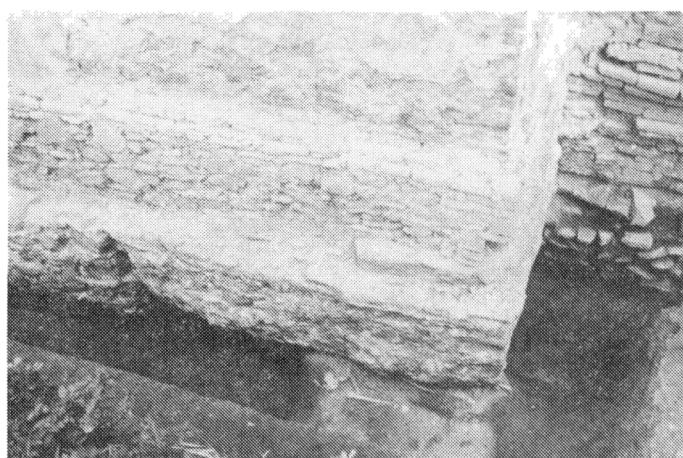
Obr. 7. Malá Bara. Sonda I/1989. Porušený stredoveký hrob č. 1 pod základom predĺženej časti gotickej lode. Foto: J. Chovanec.

V druhej polovici 15. storočia bol kostol opäť zväčšený. Zbúrala sa západná časť pôvodnej románskej lode a I. gotická loď sa predĺžila východným smerom o 290 cm (obr. 7). V základovom murive na južnej i severnej strane sú v mieste predĺženia lode cezúry. Nadzákladové murivá oboch častí gotickej lode i kostolnej veže sú už vzájomne viazané. V mieste pripojenia gotickej lode k románskej časti kostola je cezúra v základovej i nadzákladovej časti. Hospodárlosť i úcta k staršej stavbe spôsobili, že stavebný materiál bol znova použitý — v nadzákladovom kamenom murive gotickej lode sa nachádzajú už aj tehly zo zbúranej časti románskeho kostola. Terajšia gotická loď má celkovú plochu  $67,5 \text{ m}^2$ . Zvyšok románskej architektúry (presbytérium s apsidou a časť lode) nadobudol nový význam — ako celok sa stal novou svätyňou kostola. Na rozhraní tejto svätyne a kostolnej lode sa vybudoval triumfálny oblúk s kamenným ostením. Nad vchodom do kostola je drevená empora, z ktorej je prístup do veže. V južnej stene kostolnej lode sú dve gotické okná s kružbami. Pri južnom pilieri triumfálneho oblúka bol výskumom odkrytý základ gotickej kazateľnice. V základovom murive pod mladšou klasicistickou kazateľnicou sa našlo torzo stredovekej kamennej krstiteľnice s kamenárskou značkou (Chovanec 1991a, s. 3; 1993).

V okolí kostola sa rozprestiera cintorín, miesta jednotlivých hrobov však už nie sú viditeľné. Výskumom sa odkrylo 9 hrobov (obr. 11), z nich jeden bol symbolický v priestore nad kryptou č. 2 (obr. 12). Z celkového počtu iba dva hroby boli stredoveké — č. 1 (hrob porušený výkopom základovej ryhy v mieste predĺženia gotickej lode) (obr. 7) a č. 2 (hrob porušený výkopom základovej ryhy I. gotickej lode).

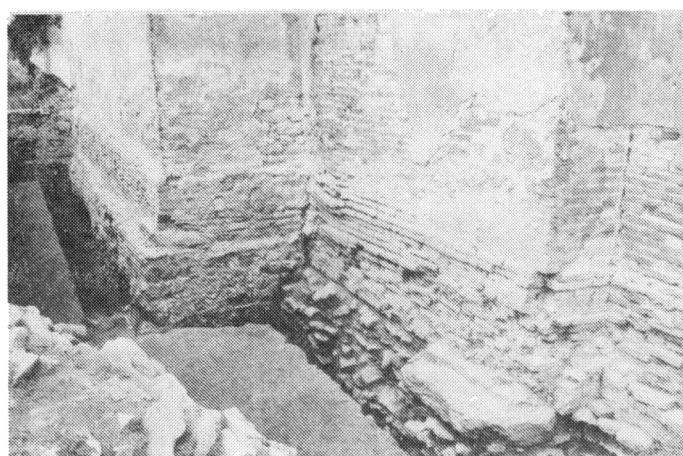
Obr. 8. Malá Bara. Sonda I/1989 na J strane kostola. Foto: J. Chovanec.

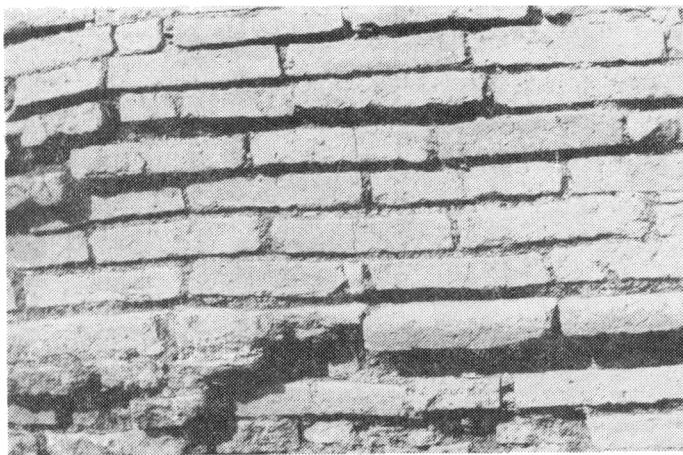
Obr. 9. Malá Bara. Nadzemný tehlový mür románskej časti kostola. Foto: J. Chovanec.

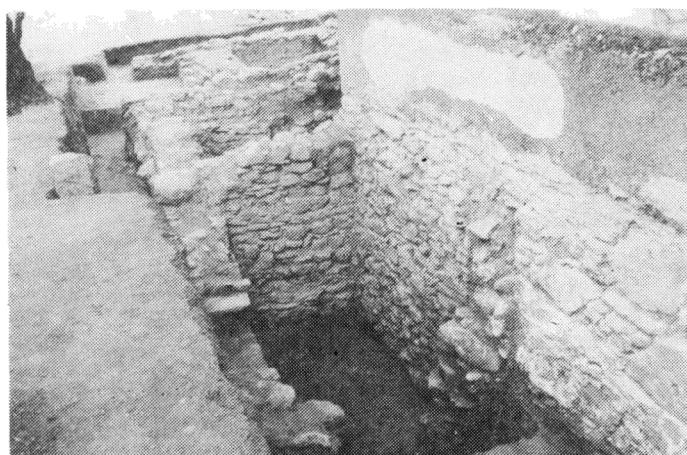
Obr. 10. Malá Bara. Sakristia s kryptou č. 1 v podzemí, osárium a krypta č. 2 v jeho Z časti. Foto: J. Chovanec.

Na severnej strane presbytéria a apsyd románskeho kostola bola v 14. storočí pristavaná sakristia. Vnútorné rozmerы sakristie boli  $240–260 \times 235$  cm. Základy sakristie sú široké 80–85 cm a siahajú do hĺbky 100 cm (obr. 10, 14).

Schon um die Wende des 13. und 14. Jhs wurde an der Nordseite der romanischen Kirche ein Ossarium aufgebaut (Abb. 10, 14). Im 14. Jh. wurde die Kirche an der Westseite durch den Zubau eines gotischen Schifffes vergrößert. Die Fundamente des gotischen Schifffes sind aus dem Bruchstein, die oberirdischen Mauern sind aus dem Bruchstein in der Kombination mit Ziegeln. Zwischen dem Fundamentmauerwerk des Ossariums und dem Fundament des ersten gotischen Schifffes ist eine Scheide; es ist aber offensichtlich, daß das I. gotische Schiff erst nach dem Aufbau des Ossariums gebaut wurde. An der Nordseite des romanischen Presbyteriums und der Apside wurde eine Sakristei im 14. Jh. zugebaut (Abb. 10, 14). Mit der Vergrößerung der Kirche im 14. Jh. hängt auch ein gotisches Wandgemälde im romanischen Schiff zusammen.

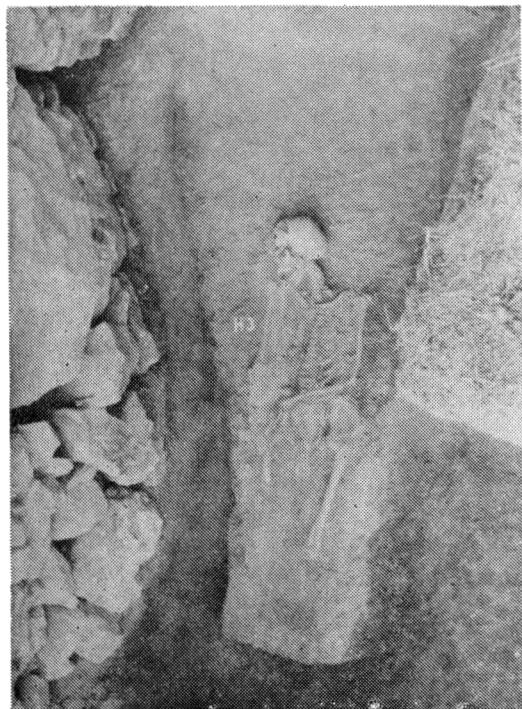
Obr. 11. Malá Bara. Sonda III/1989. Hrob č.  
3. Foto: J. Chovanec.

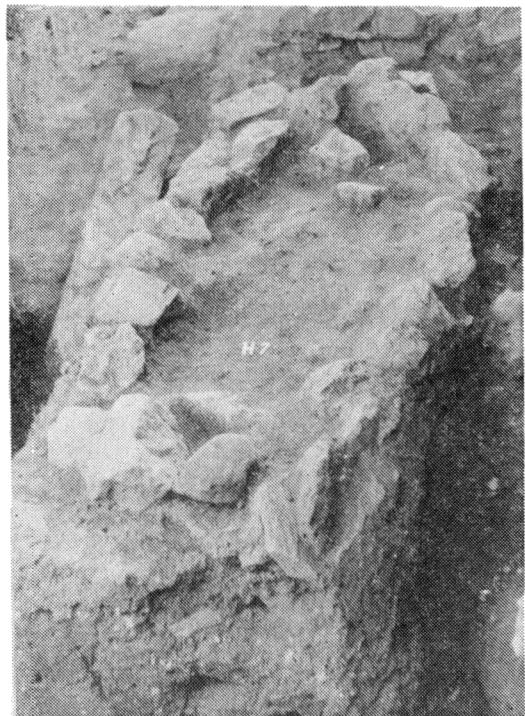
Obr. 12. Malá Bara. Sonda II/1989. Symbolický  
hrob č. 7 nad kryptou č. 2. Foto: J. Chovanec.

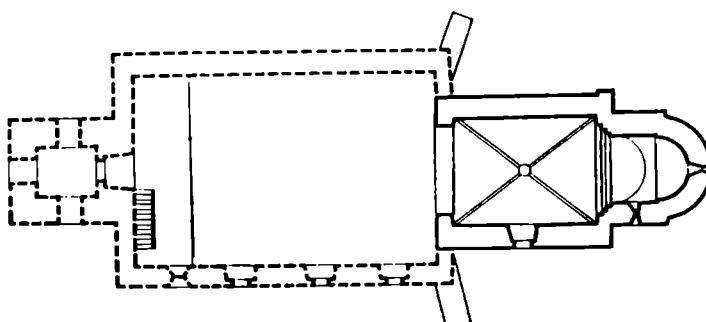
Obr. 13. Viszoly (Maďarsko). Pôdorys stredovekého kostola (E. Marosi 1979 s. 35).

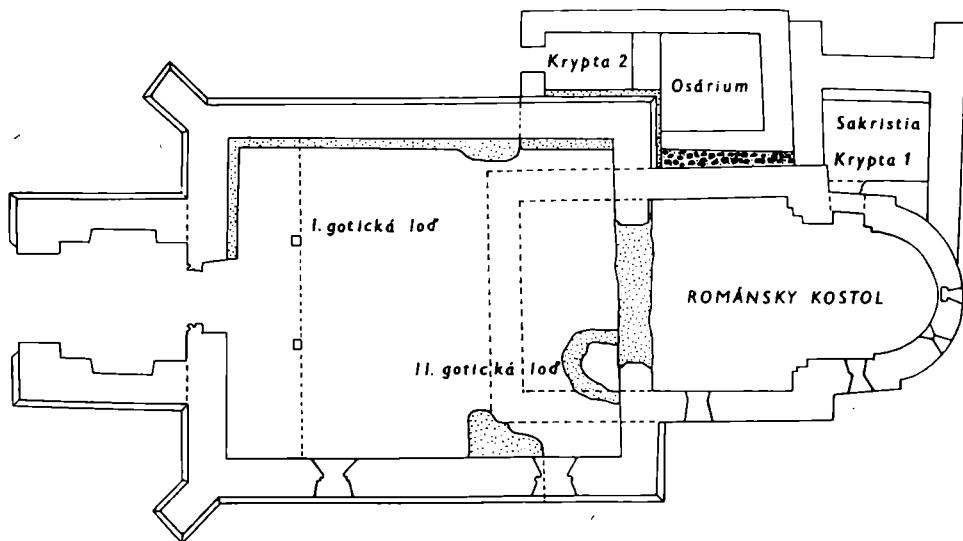
Obr. 14. Malá Bara. Pôdorys kostola. Kresba: J. Chovanec a M. Bérešová.

V 14. storočí bol kostol na západnej strane zväčšený prístavbou gotickej lode. Vnútorné rozmerы tejto I. gotickej lode boli dĺ.  $610 \times \text{š. } 750$  cm. Priestor v kostole sa zväčšil o  $45,75 \text{ m}^2$  (obr. 14). Základy I. gotickej lode sú z lomového kameňa. Na južnej strane základové murivo siaha do hĺbky 131–145 cm, na severnej strane do hĺbky 120 cm pod povrchom. Medzi základovým murivom osária a základom I. gotickej lode je výrazná cezúra; potvrdzuje, že táto lode bola postavená až po vybudovaní osária.

Terajšiu podobu kostol nadobudol v druhej polovici 15. storočia. Silueta kostola sa výrazne zmenila. Na západnej strane bola predstavaná hranolová veža. Vonkajšie rozmery pôdorysu veže sú  $386 - 398 \times 480$  cm (obr. 14). Medzi základovým murivom veže a základom kostolnej lode je cezúra. Pri základovom murive veže sa našiel strieborný denár Ladislava V. Pohrobka (1453 – 1457), ktorý potvrdzuje datovanie výstavby veže. Prízemie veže má otvorený portál s kamenným ostencom a lomeným oblúkom. Druhé podlažie veže je prístupné portálom z empory; na západnej strane má úzke štrbinové okno ukončené mniškou. Na štvrtom podlaží veže sú 4 zvukové okná. Veža zvýrazňuje vážnosť kostola, a slúži aj ako zvonica. V časoch, keď kostol býval v dedine jedinou kamenou stavbou, mohol slúžiť rodine zemepána i poddaným ako útočište. Tento názor podporuje aj strieľňové okno na severnej strane veže. Cez vežu v prízemí
