## Problémy ochrany našich opevněných sídel

*Archaeologia historica*. 1994, vol. 19, iss. [1], pp. 243-[251]

FRANTIŠEK KASIČKA

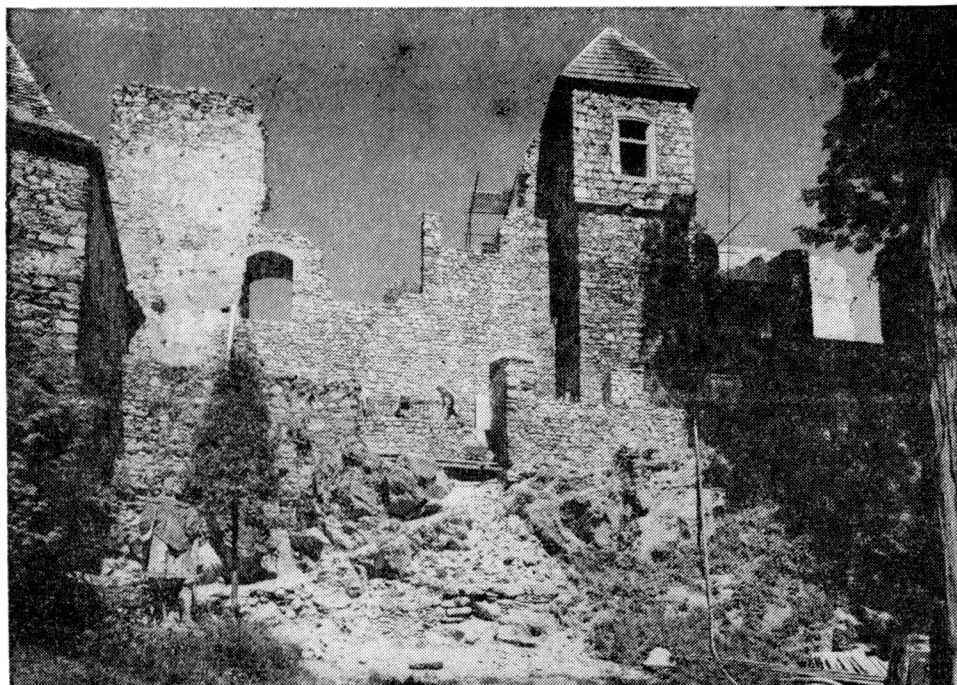
**Obr. 1. Hrad Klenová u Klatov — příklad rekonstrukce nedávno zřícené části hradní kulisy, s vložením stabilizační dozdivky, pro níž byl hledán tvar, navazující na romantickou úpravu z 19. století.**

1. Burg Klenová bei Klatovy. Beispiel einer Rekonstruktion der Burgkulise mit Einlage einer Stabilisationsmauer, die auf die romantische Form des 19. Jh. angebunden hat.

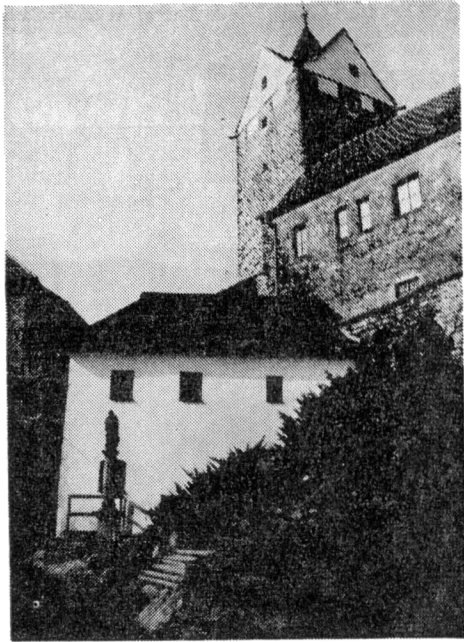
Obr. 5a, b. Hrad Loket — hradní věž před a po poslední úpravě, která nevhodně zvýraznila historickou zazdívkou proluk cimbuří a nahradila plastickou prejzovou krytinu Tegolou.

- 5a, b. Burg Loket. Burgturm vor und nach der letzten Bauarbeiten, die ungelegen historische Einmauerung der Zinnenlücke betont haben und die plastische Dachziegel durch die Tegelbedachung ersetzt haben.

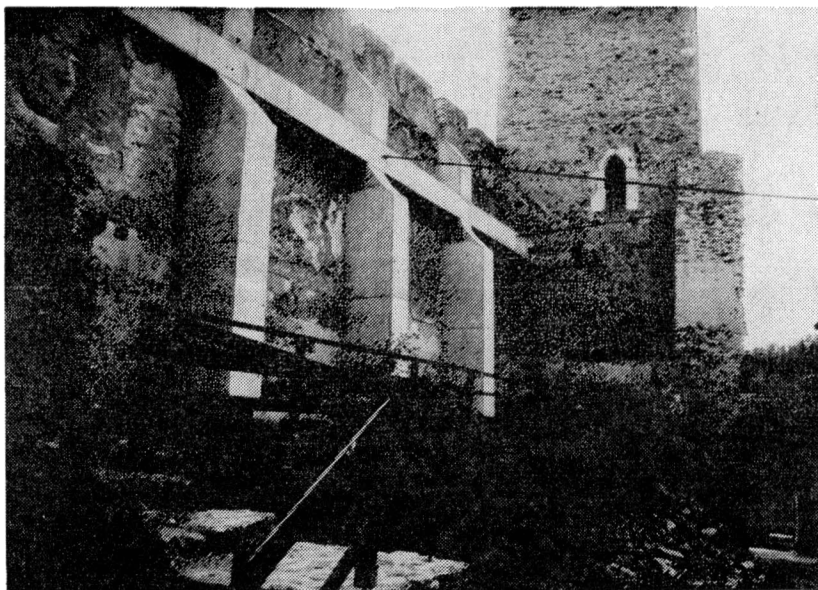
Obr. 7. Zřícenina hradu Kača v Rakousku — nechtlivé zabezpečení vykloněné hradní zdi kotvenými betonovými pilíři a věno, kombinovanými s ocelovými táhly.

6. Obere Feste in Kestřany bei Pisek. Ein Beispiel der übermäßigen statischen Sicherstellung der Kronmauer des Palastes durch einen Betonkranz.
7. Burgruine Kaja in Österreich. Unempfindliche Sicherstellung der ausneigenen Burgmauer durch Betonpfeller.
