**Tvrze v Kouskově Lhotce a Vrhavči (okres Klatovy)**

*Archaeologia historica*. 1994, vol. 19, iss. [1], pp. 259-272

# Tvrze v Kouskově Lhotce a Vrhavči (okres Klatovy)

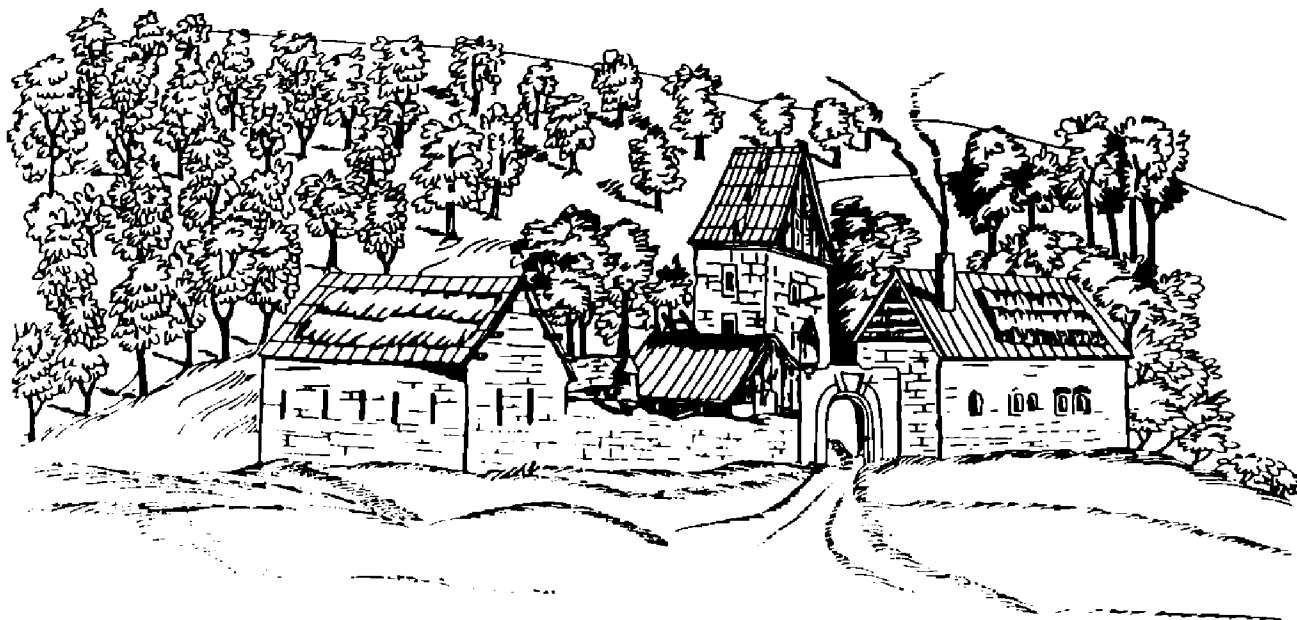
Obr. 8. Kouskova Lhotka, veduta ze zámku v Týnci u Klatov (kresba Zd. Procházka).

Od roku 1543 až do roku 1686, držel majetek rytířský rod Kousků ze Sobětiček. Bývalý klatovský měšťan Jan Kousek patrně podnikl některé kroky, vedoucí ke zvelebení sídla (dostavby za věží citované v popisu z roku 1655?), dnes je však nelze postihnout. Od roku 1571 až do konce 16. století, držel tvrz Jakub, Janův syn. Za čtvrtstoletí jeho působení pravděpodobně vznikla rozhodující část zástavby tvrze i dvora (opět viz popis z roku 1655). Nejvýznamnějším motivem, který se ve zchátralém stavu spatřoval ještě v polovině 18. století (týnecká veduta) a který je bezesporu právě renesanční, je krenelování na hradbě a architektonizovaná brána (ostění či rustika a zdůrazněný hlavní klenák) (obr. 8).

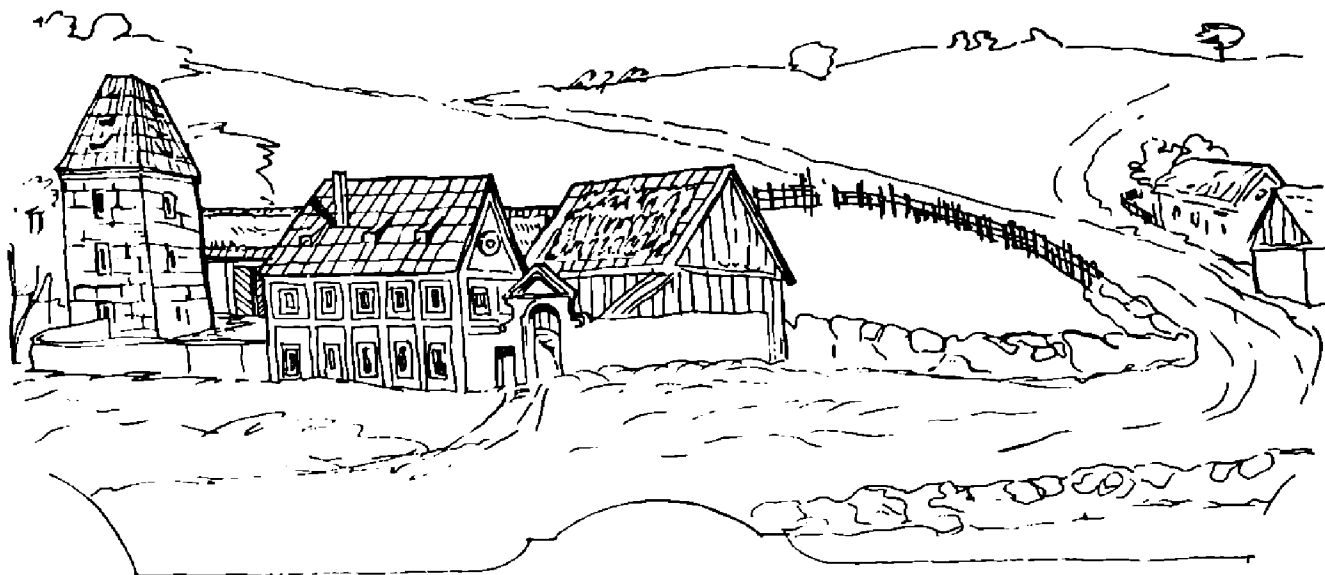
Obr. 11. Vrhavěč, panský dvůr ve druhé polovině 18. století podle veduty z týneckého zámku (kresba Zd. Procházka).

Stav dvora ve druhé polovině 18. století znázorňuje jedna z fresek v tzv. Zeleném pokoji týneckého zámku (obr. 11). Při hlavním vstupu do dvora je zobrazena dvojpodlažní obytná budova, vlevo za ní třípodlažní věžovitá stavba. Obytná stavba při vstupu byla kolem přelomu 18. a 19. století snížena o patro. Do nových štítů byly pojaty zbytky obvodových zdí zrušeného podlaží. V době průzkumu bylo přízemí částečně nepřístupné, část sloužila jako byt, což limituje naše dosavadní poznání tohoto objektu. Přízemí (viz obr. 12 a 13) je většinou plochostropé, dispozice značně narušena dodatečnými zá-

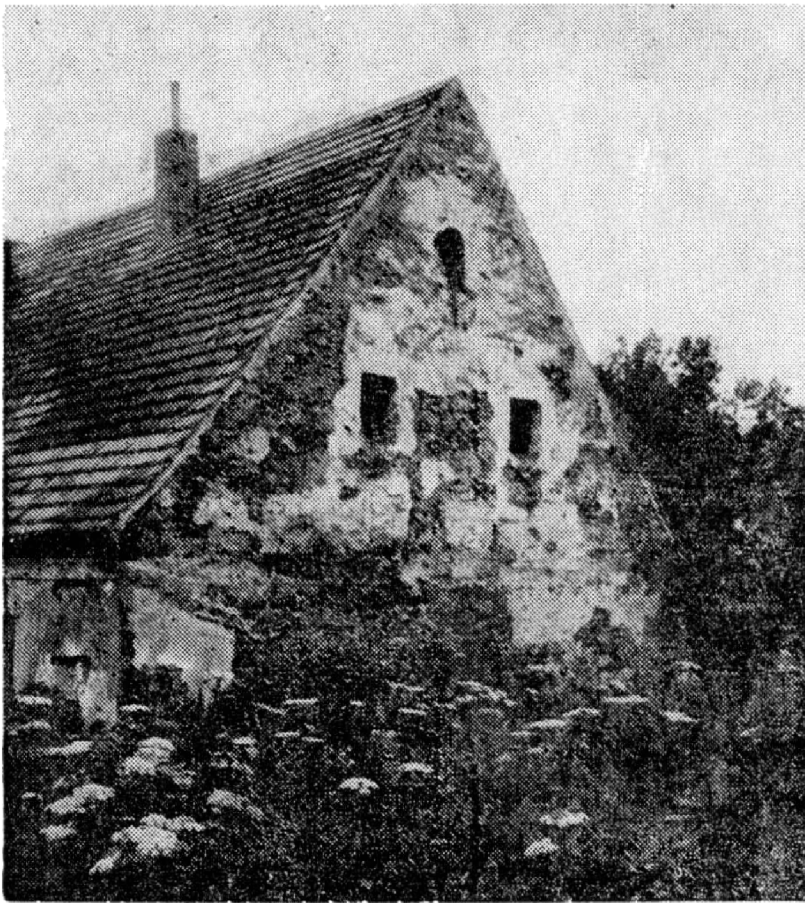
Obr. 13. Vrhavěč, východní průčelí renesanční tvrže, stav roku 1993 (foto J. Úlovec).

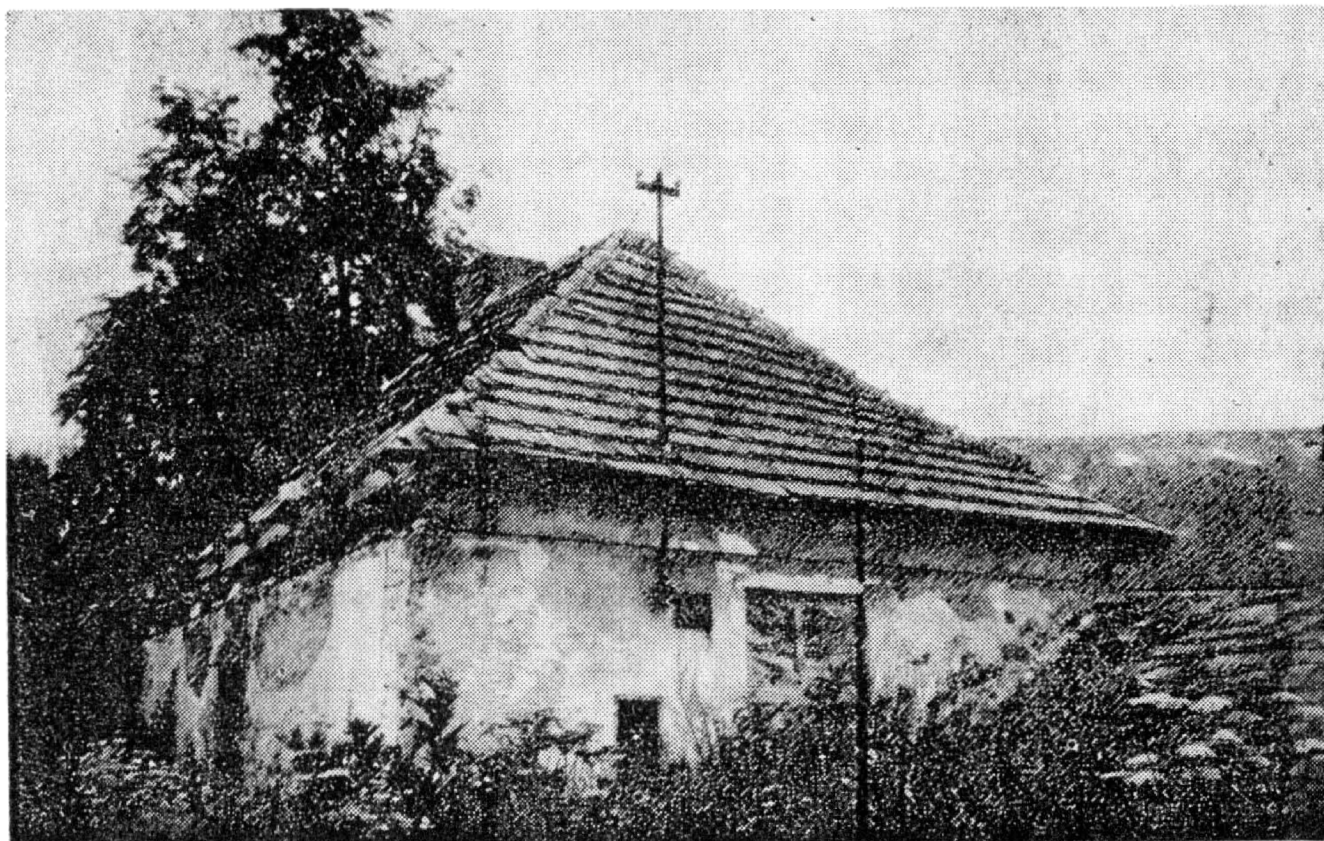
Obr. 15. Vrhavěč, domek v místech bývalé gotické věže, pohled od jihovýchodu. Stav roku 1993 (foto J. Olovec).

Zmíněné věžovité stavení představuje ve dvoře zobrazeném freskou jistou anomálii. Na předpokládaném místě věže stojí dnes domek, přestavěný do současné podoby s využitím zbytků starší stavby na přelomu 18. a 19. století (viz obr. 14, 15 a 16). Z terénu dvora, přibližně tři metry východně od domku, vystupují na povrch fragmenty kamenného zdiva středověké fabrikace, které využívá jako základu novodobá garáž. Středověký je možná také úsek zdiva tvořící severní stěnu severního přístavku. Mezi ním a domkem se nachází vchod do sklepů, které procházejí pod domkem a pokračují jižním směrem mimo areál dvora. Vstupní chodba sklepa je v přední části klenuta z kamene do bednění. Další úseky jsou klenuté z cihel, pod patkami klenby jsou podélně zazdívané hraněné trámy. Nejzazší prostor sklepa, který se nalézá zcela mimo areál dvora, je pozůstatkem velké místnosti, klenuté opět valeně z kamene do bednění. Někdejší značný rozsah místnosti naznačuje křivka pozůstatku klenby. Dodatečně, snad v důsledku nějaké havárie, byl její rozsah zmenšen a fragment klenby doklenut z cihel. Přitom byl také zřízen komín, do jehož světlosti jsou povytažené cihly, umožňující výstup na úroveň terénu vně dvora. Výstup je překryt plochým kamenem.
