**Sídlo pánov zo Šimonovian v stredoveku : (Výsledky archeologického výskumu)**

## Sídlo pánov zo Šimonovian v stredoveku

(Výsledky archeologického výskumu)

ALEXANDER RUTTKAY

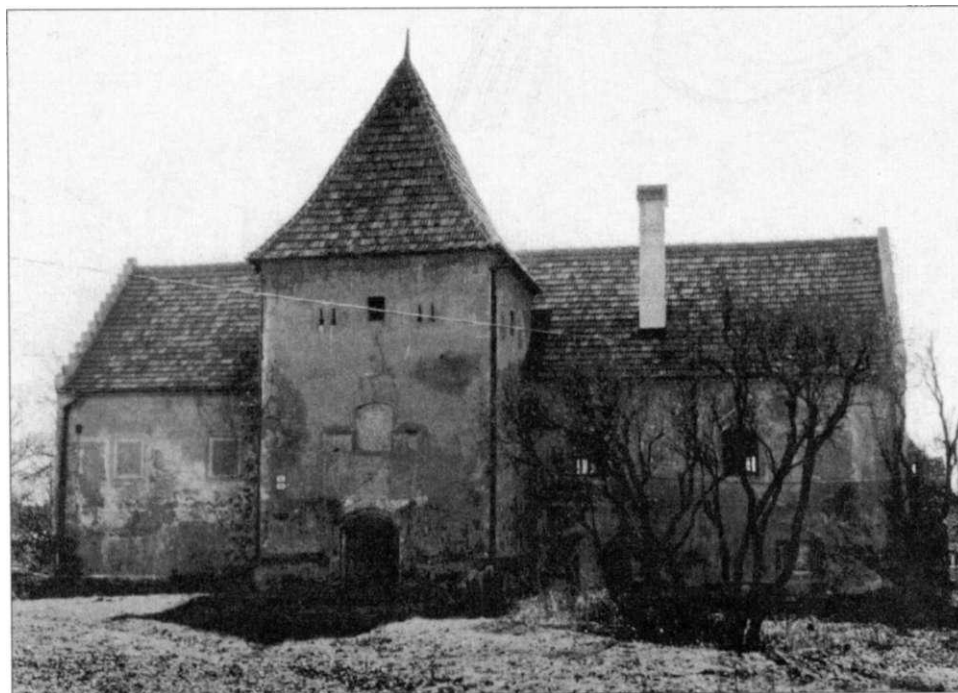
Obr. 2. Terajší stav kaštieľa na Šimonovianskej ul. 25. Foto autor.

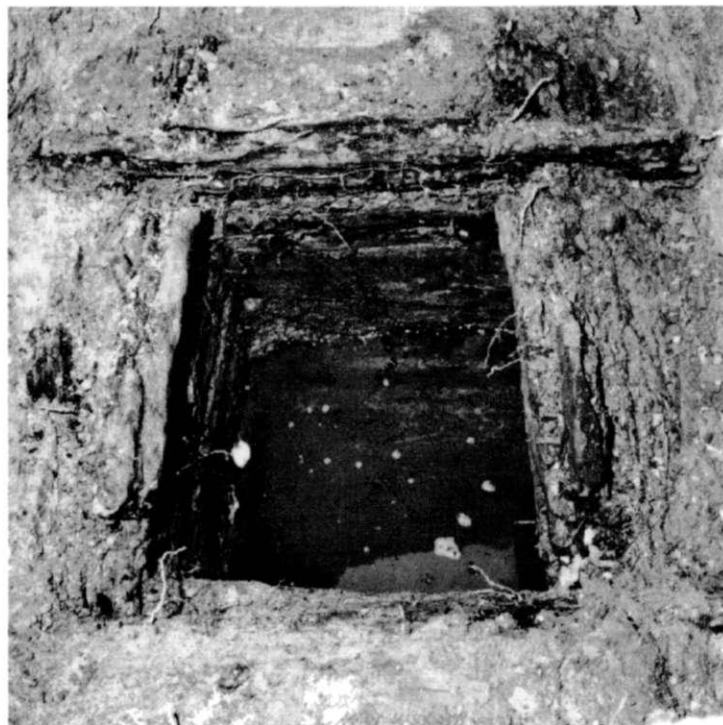
Obr. 7. Studňa I v interiéri  
obytné veže. Foto autor.

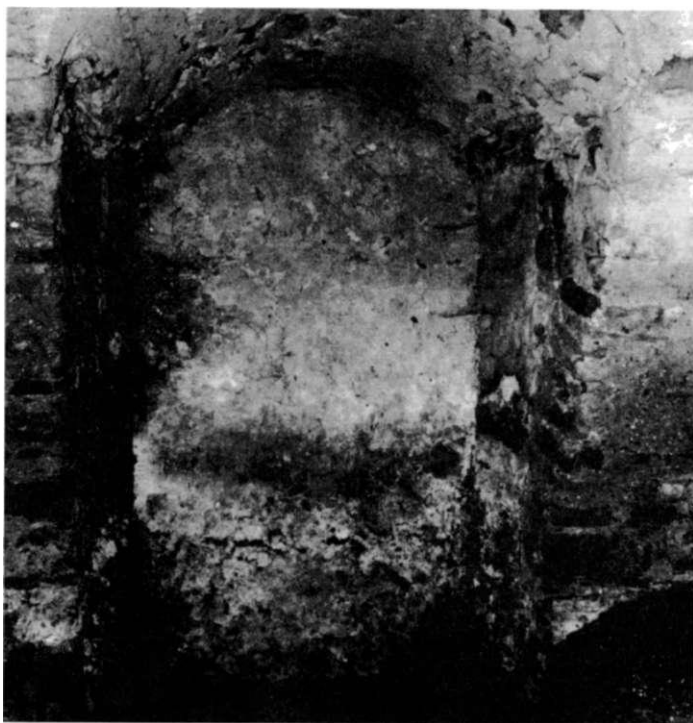
Obr. 10b (dole). Zvyšky zamurovaného portálu interiérovej strany severozápadného múru stavby I i I. Foto K. Rejholec.

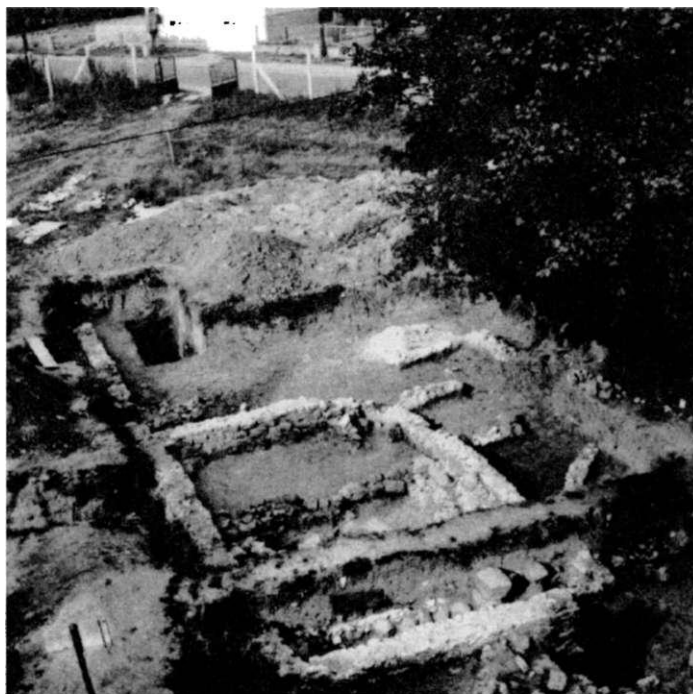
Obr. 12. Studňa e. 2 (II. fáza zemčpanského sídla). Foto E. Rejholec.

K druhej fáze patrila opäť i ďalšia studňa so zrubovou konštrukciou, zapustená v priestore medzi stavbami B1 a B2. Obsahovala bohaté nálezy gotickej keramiky, zvyšky koženej obuvi, drevené výrobky a botanické vzorky.

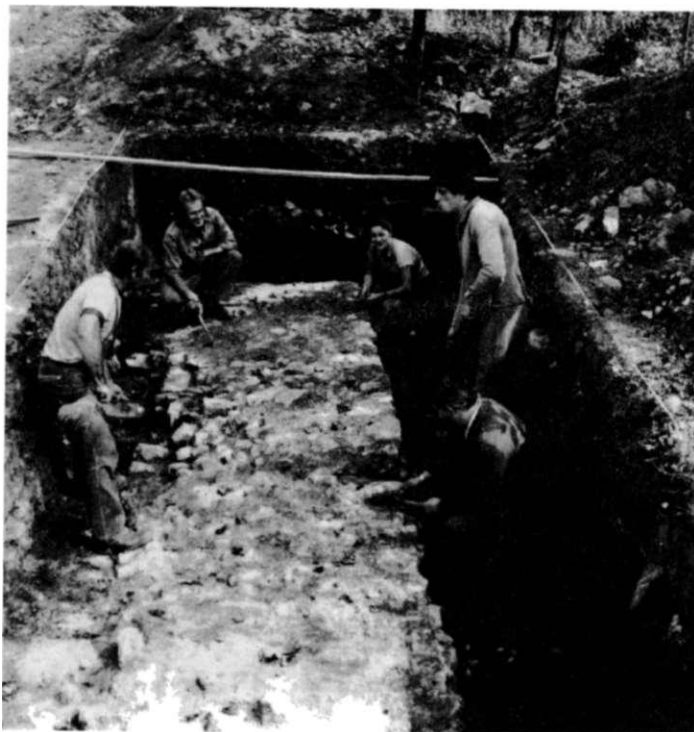
Obr. 13. Pohľad na murivo zaniknutej juhozápadnej veže gotickej fázy vo vývoji kaštieľa (fáza III. zemepanskeho sídla). Foto E. Rejholec.

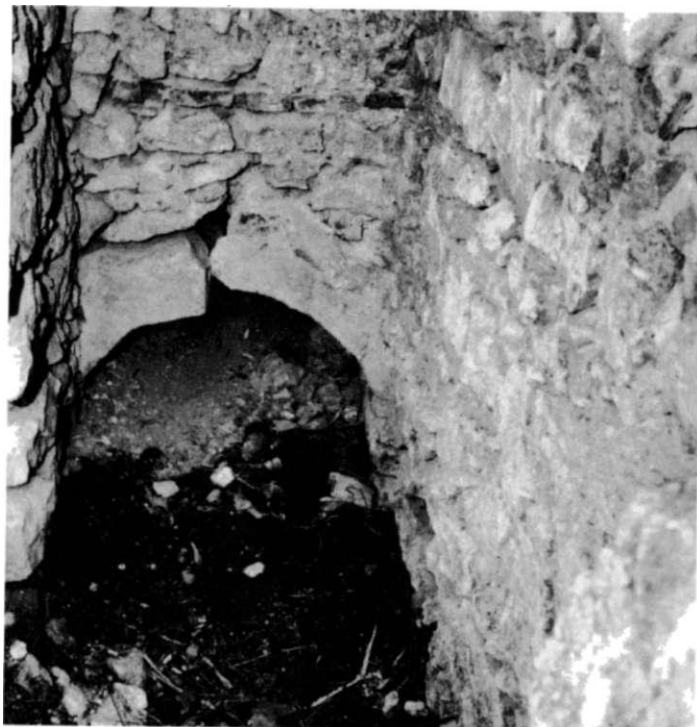
Obr. 14. Pohľad na interiér výklenku s vnútornou studňou (studňa č. 3?) na severozápadnej fasáde kaštieľa. Kolo autor.

Pôvodná vnútorná studňa (?) kaštieľa mala aj v tejto etape veľký význam. Bolo možné zostúpiť k nej aj z poschodia osobitným schodiskom. Múry obdĺžnikovej miestnosti so studňou sa vyzdvihli na úroveň poschodia a vnútorný priestor sa rozdelil múrikom na dve časti, ktoré na úrovni prvého podlažia spájali dvojité portály polkruhového tvaru. Funkčnosť tohto objektu bola úplne zrušená zrejme až v 19. stor. Prístupové vchody z kaštieľa zamurovali. Z obdĺžnikového výklenku majiteľa kaštieľa v duchu módy 19. stor. upravili „umeľú“ zrúcaninu.

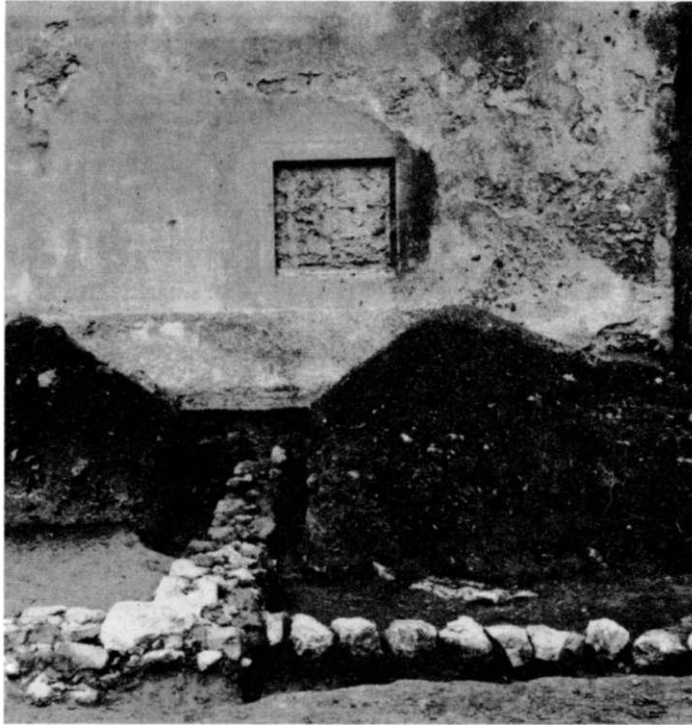
Obr. 17. Zvyšky muriva prístavieb na severovýchodnom trakte kaštieľa.  
Foto E. Rejholec.

a) V nároží medzi dodnes stojacou vežou a severozápadnou časťou traktu kaštieľa vznikli ako neskoršie prístavby dve ďalšie miestnosti: chatrná konzistencia základových múrov svedčí o podradnej funkcii týchto objektoch z 15.-16. stor.

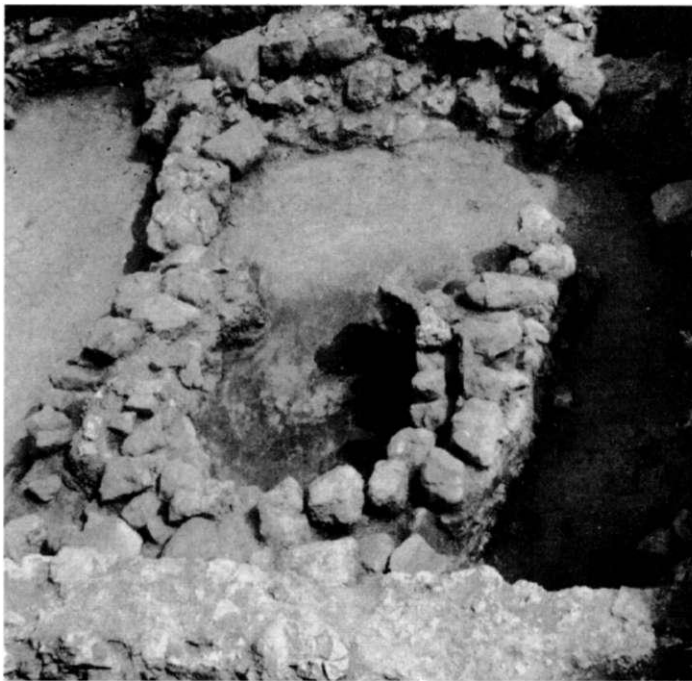
Obr. 18. Pec vybudovaná v priestore stavby B2 (II. fáza feudálneho sídla) po jej rozšírení v 15.–16. stor. Foto autor.

b) Po vybudovaní gotického kaštieľa retardovala aj funkcia stavby B2. Rozšírili ju a umiestnili v nej veľkú - pravdepodobne chlebovú - pec.

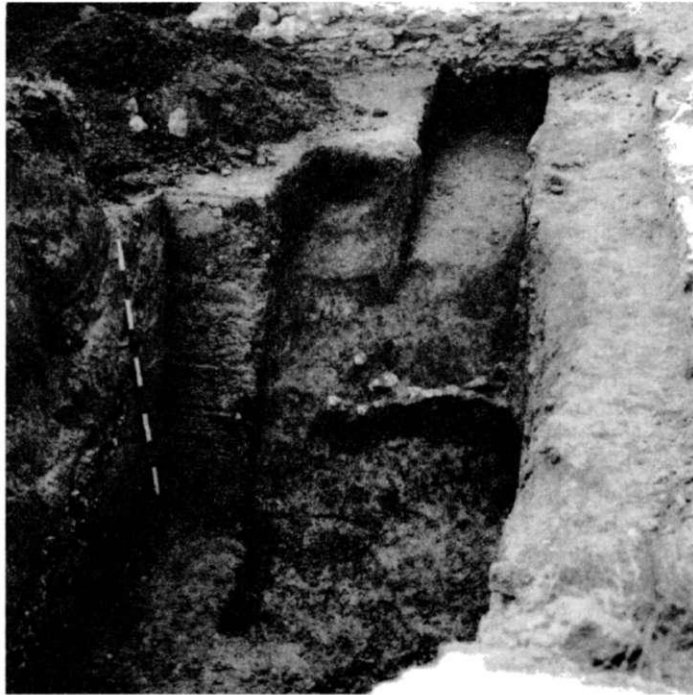
Obr. 19a (hore).  
Profil odkryvu riečného  
ramena.
