Výzkum hradu Helfenštejna v Moravské bráně

Archaeologia historica. 1997, vol. 22, iss. [1], pp. 235-247

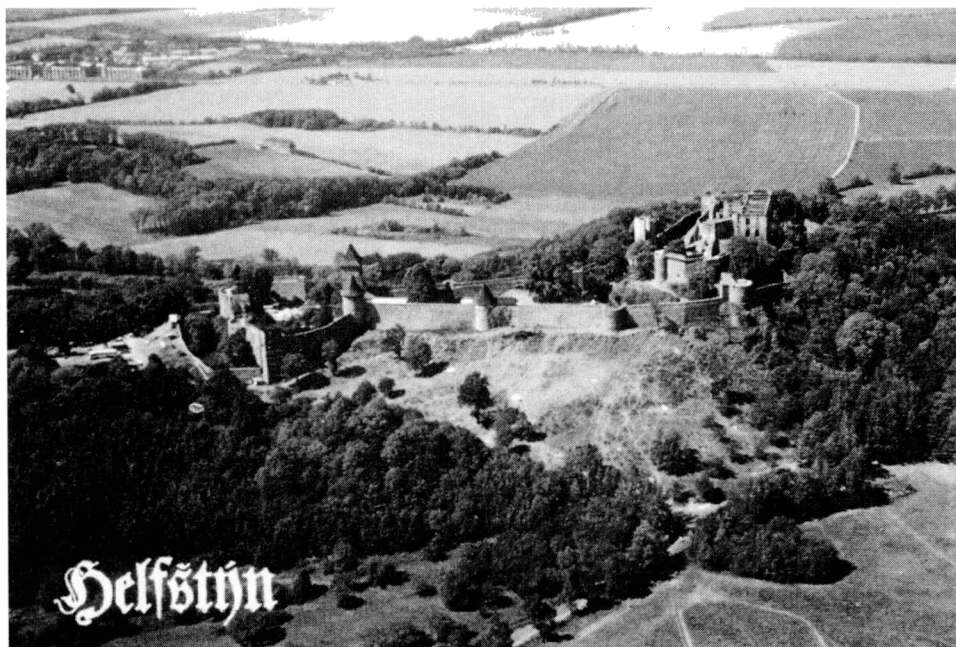
Obr. 1. Celkový letecký pohled na areál hradu Helfenštejna od jihovýchodu.

větším rozsahu až v sedmdesátých a osmdesátých letech tohoto století, kdy Helfenštejn přešel pod správu Komenského muzea v Přerově. V současné době patří Helfenštejn k nejčastěji navštěvovaným hradním zříceninám na Moravě (kolem téměř 80 000 návštěvníků ročně) a jeho atraktivitu zvyšují četné kulturní akce, pořádané v hradním areálu, z nichž nejznámější je mezinárodní setkání uměleckých kovářů pod názvem Hefaiston (obr. 1, 3).

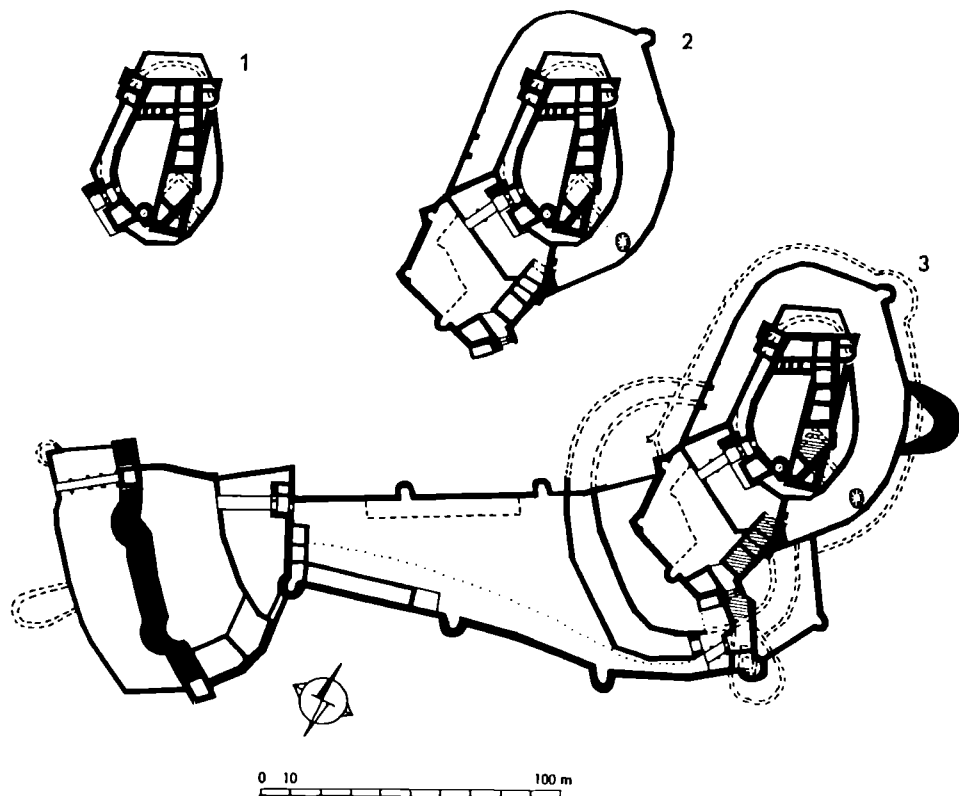
Obr. 2. Celkový půdorys hradu. 1. fáze – rozsah hradu na počátku 14. století za Friduše z Linavy. 2. fáze – rozsah hradu za Kravařů na konci 14. století. 3. fáze – rozsah hradu po perňštejnské přestavbě hradu na přelomu 15. a 16. století. Šrafované vyznačeny plochy, kde se prováděl zjišťovací archeologický výzkum v letech 1994–1996.

1. Burg Helfenštejn. Burgareal in der Luftaufnahme.
2. Burg Helfenštejn. Gesamtgrundriß nach Z. Gardavský. 1 – erste Phase am Anfang des 14. Jhs., 2 – zweite Phase am Ende des 14. Jhs., 3 – dritte Phase nach dem Umbau am Ende des 15.–16. Jhs. Schraffierte Flächen zeigen die Grabungsarbeiten in den Jahren 1994–1996.

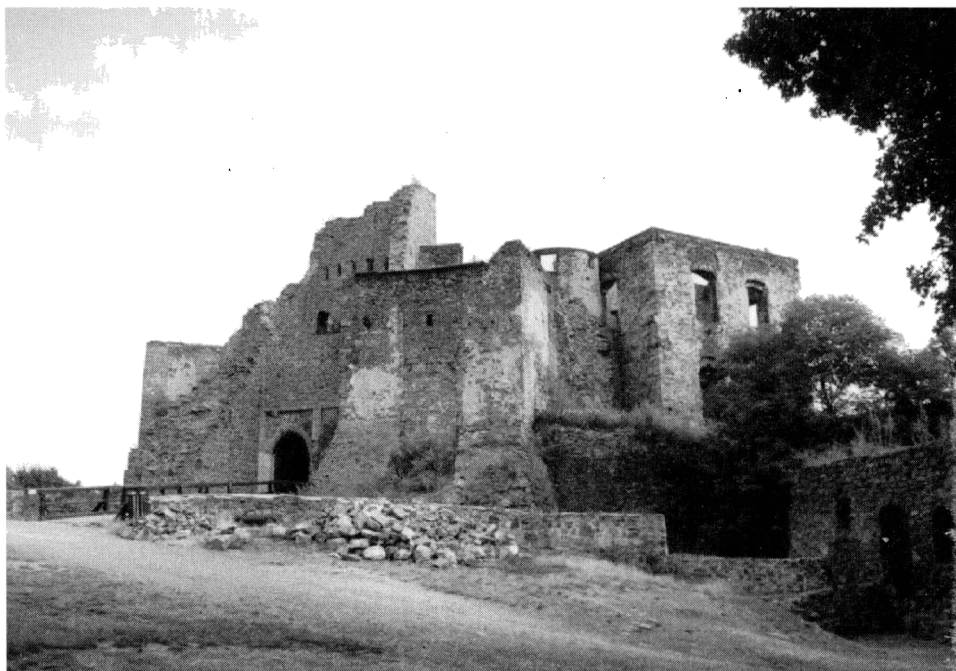
Obr. 4. Podled na hradní jádro Helfenštejna od jihozápadu.

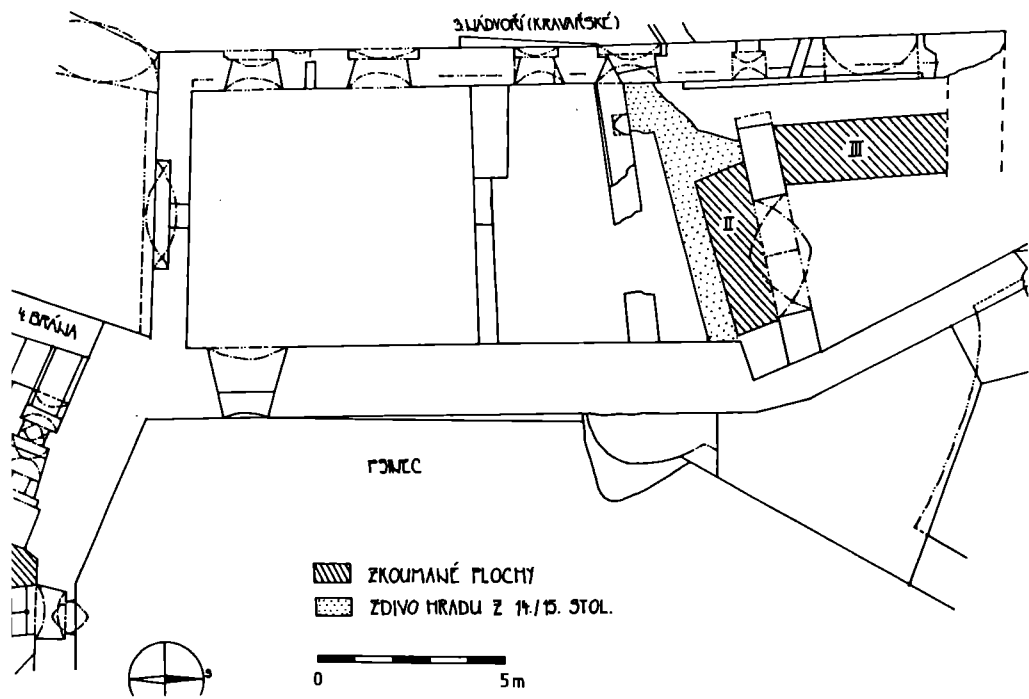
Obr. 5. Půdorys objektu tzv. pekárny a prostoru před IV. hradní bránou s položením zjišťovacích sond v letech 1994 a 1995.

Dílčí archeologický výzkum v hradním komplexu byl zahájen v roce 1994 a to v souvislosti s připravovanou rekonstrukcí jak v prostoru tzv. čtvrté hradní brány, tak především v prostoru objektu přízemní přístavby, tzv. pekárny, na třetím hradním nádvoří (obr. 5). Před čtvrtou hradní bránou došlo k výraznému snížení stávajícího terénu až téměř o 2,5 m při výstavbě nového schodiště ke vchodu do objektu tzv. psince (obr. 2). Stratigrafie záspy před čtvrtou hradní bránou vykazovala následující znaky. Pod současnou úroveň terénu se objevila mohutná kamenná destrukce o mocnosti až kolem 1,7 m, která překrývala výraznou požárovou vrstvu (spálená dřeva, vrstva popele apod.). V hloubce kolem 2 m od současné úrovně terénu se podařilo zachytit výraznou kulturní vrstvu o mocnosti až kolem 0,5 m. Tvořila ji černě zbarvená jílovitopísčítá hlína, v menší míře zde byly zastoupeny drobné kameny a úlomky malty. Z této vrstvy (zasahovala vlastně po samou hranici dna celkové hloubky výkopu) se podařilo získat poměrně bohatou kolekci archeologických nálezů a to jak keramiky (kuchyňská, kamnářská) tak i železných předmětů (militaria, stavební kování, výstroj koně apod.), v menším počtu také sklo. V případě kuchyňské keramiky se jednalo vesměs o kvalitně vypálenou tenkostěnnou hrncinu cihlově červené barvy, pokrytou na vnější straně povrchu různobarevnou glazurou (převažuje žlutá a zelená barva). Typologicky zde byla zastoupena celá škála různých typů – džbány, hrnce s větším ústím, talíře, rendlíky, poklice, apod. Okraje nádob jsou vesměs přehnuté, jako výzdobný prvek se objevuje jak horizontální rýhování, tak i klikatka (podhrdlí džbánů, talíře). Z kamnářské keramiky zde jsou zastoupeny především komorové kachle s pravouhlym ústím, objevuje se i typ tzv. medailónových kachlů. Jako prvek se na nich objevují geometrické a rostlinné výzdobné motivy, v menší míře se objevují motivy figurální a nebo heraldické, např. znak Bruntálských z Vrba (obr. 9). Z militarií patří mezi nejzajímavější nálezy poměrně zachovaný exemplář halapartny (obr. 9), dále byly nalezeny i další fragmenty těchto

Částečný průzkum byl tehdy také realizován v objektu tzv. pekárny (obr. 5). Její stavba je přiložena na jihovýchodní straně k obvodové hradbě třetího hradního nádvoří. Budova má délku kolem 23 m a celkovou šířku 8,5 m a je rozdělena vnitřními příčkami na tři nestejně prostory. Při zjišťovacích sondážích v roce 1994 se ukázalo, že pod tímto objektem se dochovaly starší zděné konstrukce, a proto bylo v následujícím roce přikročeno k výzkumné sondáži většího rozsahu.

5. Burg Helfenštejn. Grundriß des sogn. Backhauses und Situation vor dem IV. Tor.
6. Burg Helfenštejn. Stratigraphie der Nordsonde II im sogn. Backhaus.

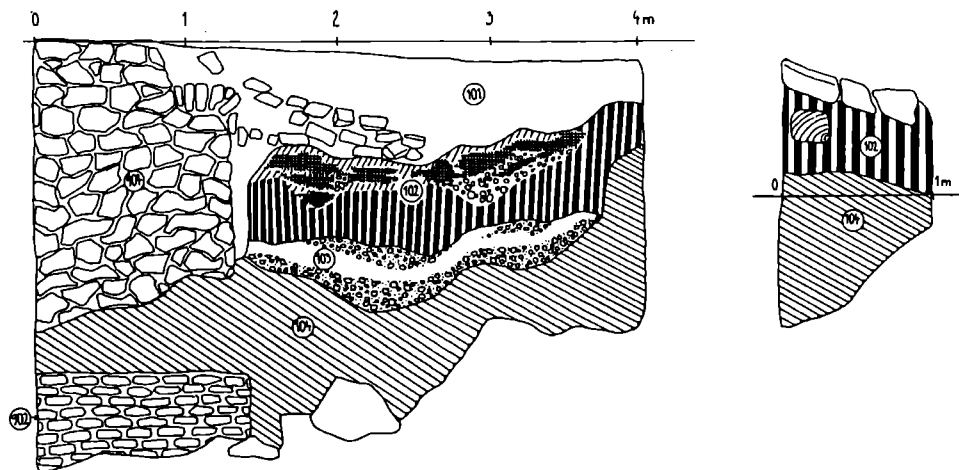
HELFTŠTÝN 1995 - SONDA II
SEVERNÍ PROFIL

Obr. 6. Stratigrafie severního profilu sondy II v objektu tzv. pekárny na kravašském předhradí.

Sonda II – byla položena při jižní straně druhé dělící příčky směrem k severovýchodu vnitřního prostoru tzv. „pekárny“. Měla tvar nepravidelného lichoběžníka o rozměrech 7,5×7×3×3,3 m a byla orientována delší osou přibližně ve směru SZ–JV. V hloubce 0,2 m od úrovně nynějšího terénu se objevilo základové zdivo starší stavby (obr. 6) a po vybrání sondy až na skalní podloží se podařilo zjistit následující stratigrafii.

K. č. 101 – těsně pod úrovní současného terénu, vrstva jílovitopísčité hlíny, jako hrubé komponenty jsou zastoupeny větší kameny, výrazná příměs malty. Barva vrstvy šedá, v místech většího počtu cihlových fragmentů načervenalá. Mocnost vrstvy kolem 0,5 m.

K. č. 102 – požárová vrstva, barva černá až černošedá (vrstva popela), místy hnědé zbarvení (rozpadlá mazanice). Hrubé komponenty – menší kameny, mazanice, drobné komponenty – štěrk a písek. Maximální mocnost vrstvy dosahuje místy až 0,5 m.

K. č. 103 – vrstva načervenalé barvy, jedná se patrně o destrukční zával, zbytky mazanice a nepálených cihel, mocnost vrstvy dosahuje maximální hodnoty – 0,4 m.

K. č. 104 – šedě zbarvená vrstva jílovitopísčitého charakteru, hrubé komponenty – drobné pískovcové kameny, jemné komponenty – písek. Vrstva dosahovala místy maximální mocností až 1,3 m. Tato vrstva zde již dosedala na původní skalní pískovcové podloží. Na východním profilu sondy II byly zachyceny pouze dvě vrstvy a to kontexty č. 102 a 104 (obr. 6). Horní hranu profilu tvořil kamenný překlad, složený ze tří druhotně použitých architektonických článků (fragments ostění portálů?).

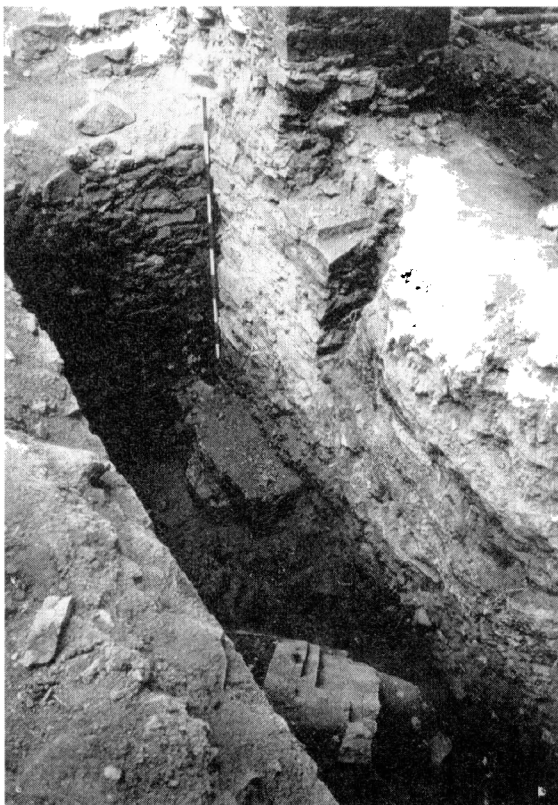
Obr. 7. Celkový pohled na sondu II v objektu tzv. pekářny.

Stratigraficky se tento kontext (č. 902) nacházel pod vrstvou kontextu č. 103 a částečně také byl překryt vrstvou k. č. 104 (obr. 7).

V severozápadním rohu sondy II se pod vrstvou (k. č. 103) objevil pozůstatek zdiva z lomového kamene, spojeného velmi kvalitní vápennou maltou, samotné kameny byly menších rozměrů (max. velikost – 0,15 m) a kladeny v pravidelných vrstvách. Toto zdivo dostalo prac. označení jako **kontext č. 902** – zjistitelná délka ve směru západ–východ byla přes 1 m, zjistitelná šířka dosahovala pouze 0,2 m. Jednalo se patrně o základ zdiva, patrně pylonu, který však nebyl z nějakých důvodů stavebně realizován.

7. Burg Helfenštejn. Gesamtansicht auf die Sonde II im sogn. Backhaus.
8. Burg Helfenštejn. Gesamtansicht auf die Schildmauer vom SW.
9. Burg Helfenštejn. Funde aus dem Graben vor dem IV. Burgtor (Hellebarde und Kachel mit dem Wappen der Herren Bruntalsky von Vrbno).

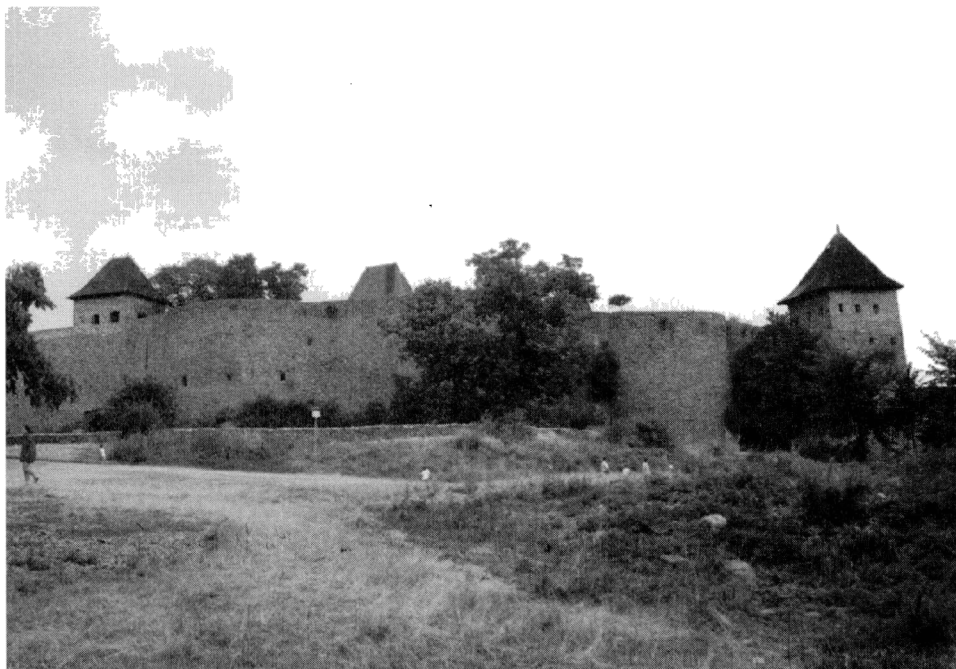
Obr. 8. Celkový pohled na štítovou zeď hradu Helfenštejna od jihozápadu.

Ve své dnešní podobě je Helfenštejn předním reprezentantem pozdněgotické hradní pevnosti s některými retardujícími prvky (např. štítová zeď je v době své výstavby již určitým anachronismem), ale vcelku představuje jednu z nejdokonalejších ukávek pozdněgotických fortifikačních systémů na Moravě. Z jeho staršího předchůdce, hradu zbudovaného za Kravařů ve 14. století, se dochovaly do současnosti jen nepatrné zbytky, vesměs překryté mladší přestavbou. Palácový trakt ve vnitřním jádru hradu je výsledkem stavebních úprav v průběhu 16. století – od původní výstavby Pernštejnů až po konečnou fázi za Bruntálských z Vrbna.³ Rekonstrukční práce v areálu hradu nejsou ještě zdaleka ukončeny (týká se to především hradního paláce) a tak lze jen doufat, že při jejich pokračování s nimi spojený odborný průzkum přinese další nové poznatky, které pomohou upřesnit poznání vývoje této významné moravské památky.

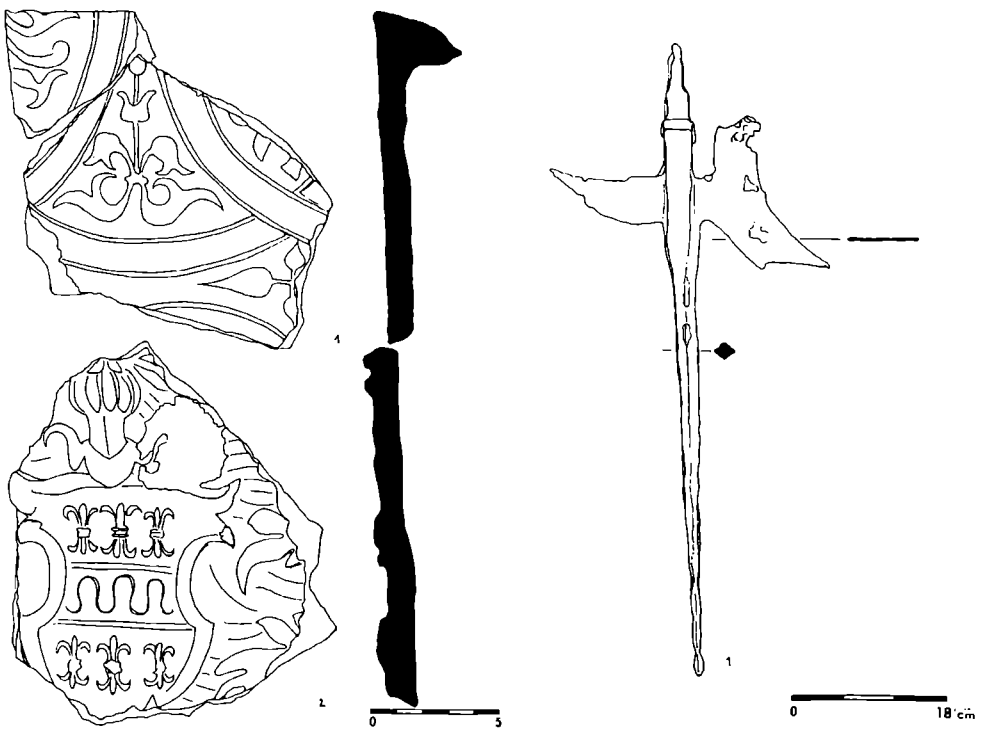
Obr. 9. Nálezy z hradního příkopu před čtvrtou hradní bránou (halapartna a kachel se znakem Bruntálských z Vrba (kresba R. Kadlíčková).

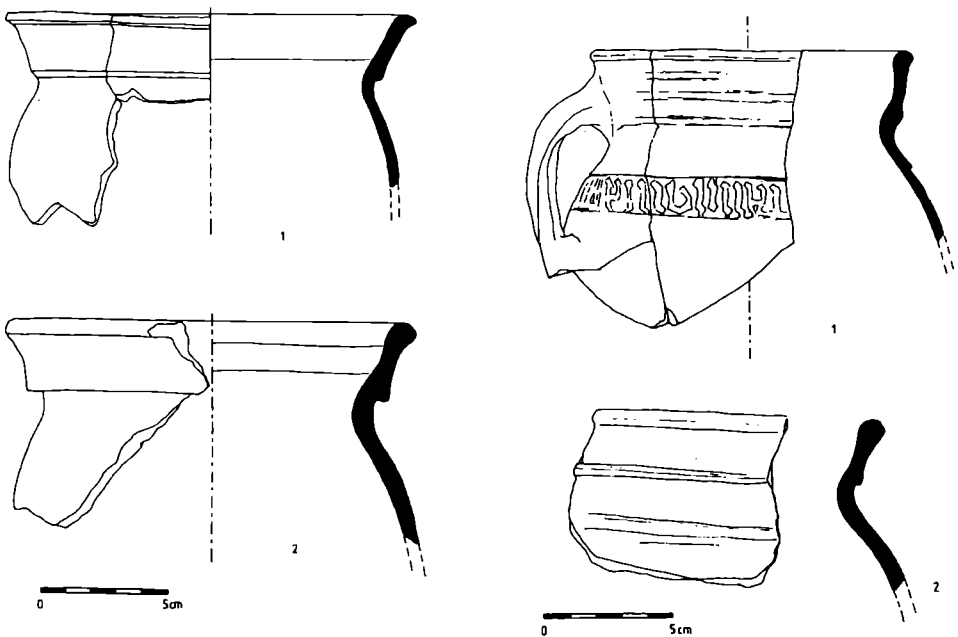
Obr. 10. Keramika z 2. pol. 15. století z vrstvy 104 v sondě II (kresba R. Kadlíčková).

o redukčně vypalovanou šedě zbarvenou keramiku, ale objevuje se zde i hnědě zbarvení. Okraje nádob jsou převážně ve tvaru okruží, objevují se ale i vně vyhnuté a vzácně přehnuté okraje. Typologicky zde byla zastoupena převážně kuchyňská keramika – džbány, hrnce, pánve, rendlíky aj. Z další keramiky se podařilo zjistit opět zlomky kahanů a fragmenty čelních vyhřívacích stěn komorových kachlů (obr. 11). Výjimečně byla zastoupena keramika s leštěným povrchem, zdobená tzv. písmenkovým radélkem (obr. 10). Vedle radélka se jako výzdobný prvek objevuje také horizontální šroubovice na výduti nádob a nebo pásy horizontálních linií na podhrdlí. Celý tento soubor lze datovat do období kolem poloviny 15. století. Sondáž v objektu tzv. pekárny prokázala jednoznačně pozůstatky původní vnitřní zástavby předhradí, která zanikla patrně následkem velkého požáru v druhé polovině 15. století. Dnešní stavba tzv. pekárny pochází ze 16. století a její půdorys nerespektuje svého staršího předchůdce.

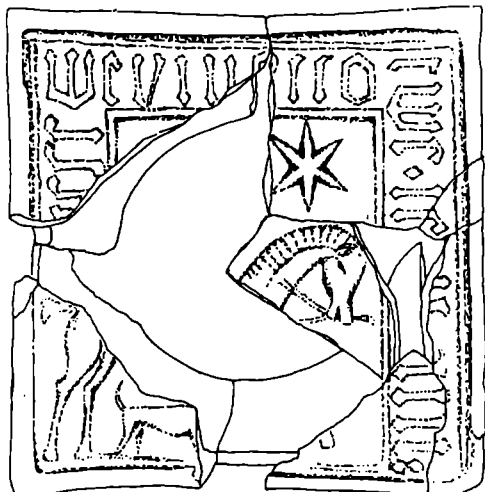
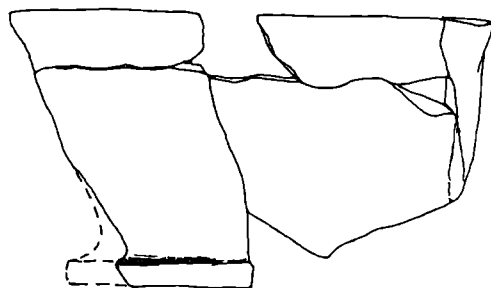
Obr. 11. Pozdněgotický kachel z vrstvy 104 v sondě II v objektu tzv. pekárny (kresba R. Kadlčíková).

10. Burg Helfenštejn. Keramikfunde aus der 2. Hälfte des 15. Jhs. aus der Schichte 104 in der Sonde II.
11. Burg Helfenštejn. Spätgotische Kachel aus der Schichte 14 in der Sonde II im sogn. Backhaus.

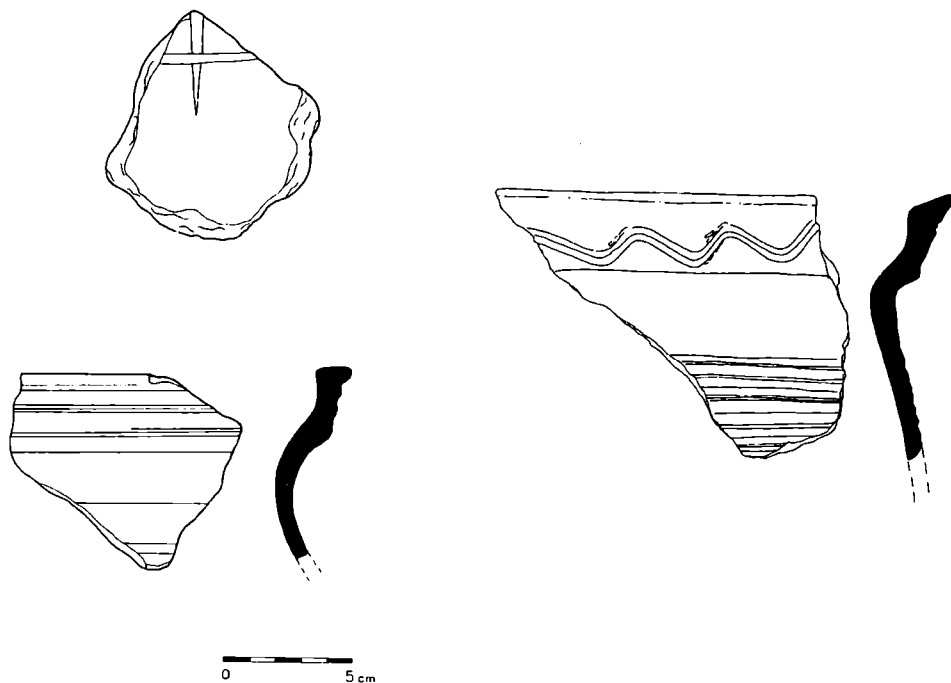
Obr. 12. Keramika z hradního jádra z přelomu 13. a 14. století (kresba L. Vrána).

Sonda v prostoru nádvoří přinesla také zatím nejstarší doklady středověké keramiky z areálu hradu – jedná se o redukčně vypalovanou hrnčinu s příměsí tuhy v keramickém materiálu, na povrchu je dochována hnědá engoba. Zastoupeny jsou fragmenty okrajů hrnců, jak vně vyhnuté, tak i kolmo vytažené (obr. 12), jako výzdobný prvek se objevuje vlnice a horizontální šroubovice, na dně nádoby je značka ve tvaru kříže (obr. 12). Celkově lze tento soubor zařadit na konec 13. století s možným přesahem do počátku století následujícího.
