**Najstaršia etapa domu na Hlavnej ul. č. 1 v Trnave : k typu
meštianskeho domu viazaného na německú kolonizačnú vlnu**

Najstaršia etapa domu na Hlavnej ul. č. 1 v Trnave

K typu meštianskeho domu viazaného na nemeckú kolonizačnú vlnu

JAROSLAVA ŽUFFOVÁ

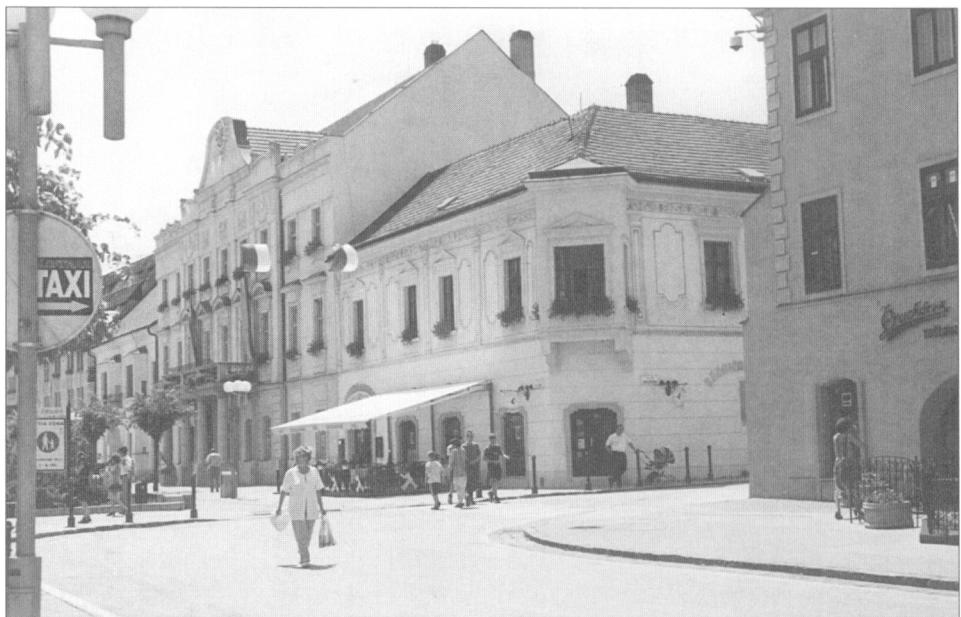
Obr. 1. Dnešný stav domu na Hlavnej ul. č. 1 v kontexte zástavby Hlavnej ulice.

1. Trnava (Törnau). Der heutige Zustand des Hauses in der Hauptgasse Nr. 1.
2. Trnava (Törnau), Hauptgasse Nr. 1. Sichtbare Kanten in der Ostwand des ursprünglichen Eingangs in den eingetieften Raum des Hauses. Im Vordergrund ein Sekundärgewölbe.

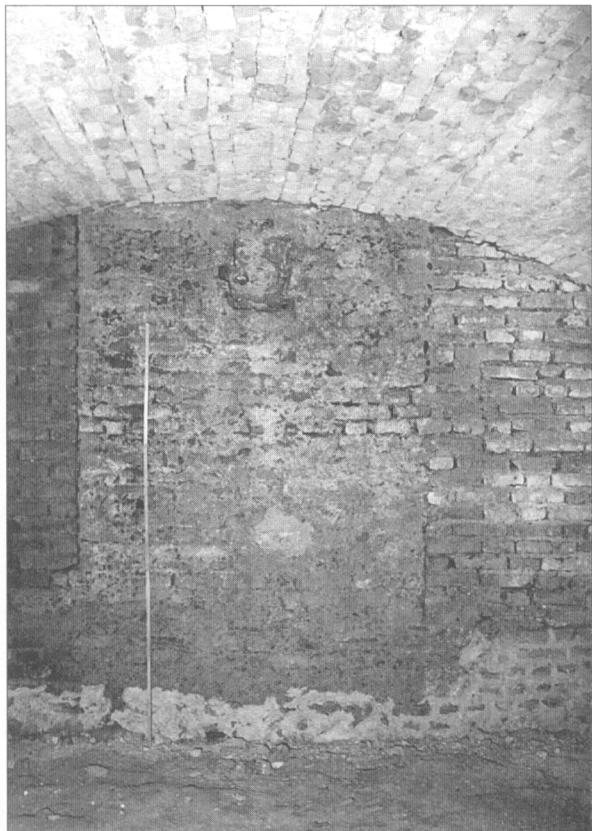
Obr. 2. Viditeľné hrany špaliet pôvodného vstupu do spodného podlažia vo východnej stene, v popredí sekundárna klenba.

Pri výskume interiéru pôvodného 2. NP (dnešné prízemie) sa v rámci severnej obvodovej steny, lemujúcej Radlinského ul. našli stopy po primárnom vstupnom otvore, ešte v stredoveku prebudovanom na okno (Žuffová 2000). Pôvodné murivá tejto, rovnako ako západnej steny priestoru, sú však narušené natoľko, že po ďalších predpokladaných otvoroch sa nezachovali žiadne stopy. V stene pozdĺž Hlavnej ulice bola prevažná časť pôvodného muriva odstránená v súvislosti s osadením veľkoplošného výkladu zač. 20. stor. V najlepšom stave sa zachovala pôvodná južná obvodová stena domu, ktorá sa pri neskoršom stredovekom náraste a premene objektu na prejazdový dom, stala medzitraktovou stenou. V interéri sa podarilo podľa odtlačkov na severnej a južnej stene určiť polohu primárnej podlahy priestoru, ktorá ležala vo výške asi 60 cm nad dnešnou podlahou. Žiaľ výskum v interieri dnešného poschodia ešte nebolo možné doposiaľ pre jeho pre obývanosť vykonáť.

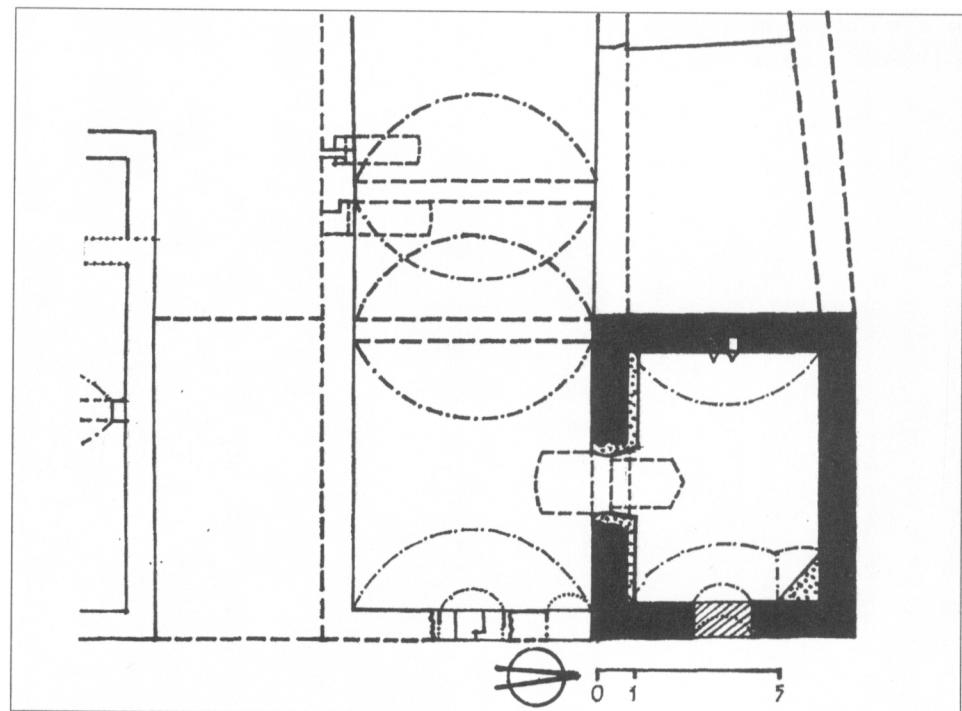
Obr. 3. Časť pôdorysu spodného podlažia dnešného domu s vyznačením rozsahu najstaršej etapy, šikmé šrafovanie – zámurovka pôvodného vstupu, bodkované plochy: novoveké murivo.

3. Trnava (Törnau), Hauptgasse Nr. 1. Ein Teilgrundriß des unteren eingetieften Raumes mit der Bezeichnung der Ausdehnung der ältesten Phase. Schräge Schraffierung: Einmauerung des ursprünglichen Eingangs. Punktierte Fläche: neuzeitliches Mauerwerk.

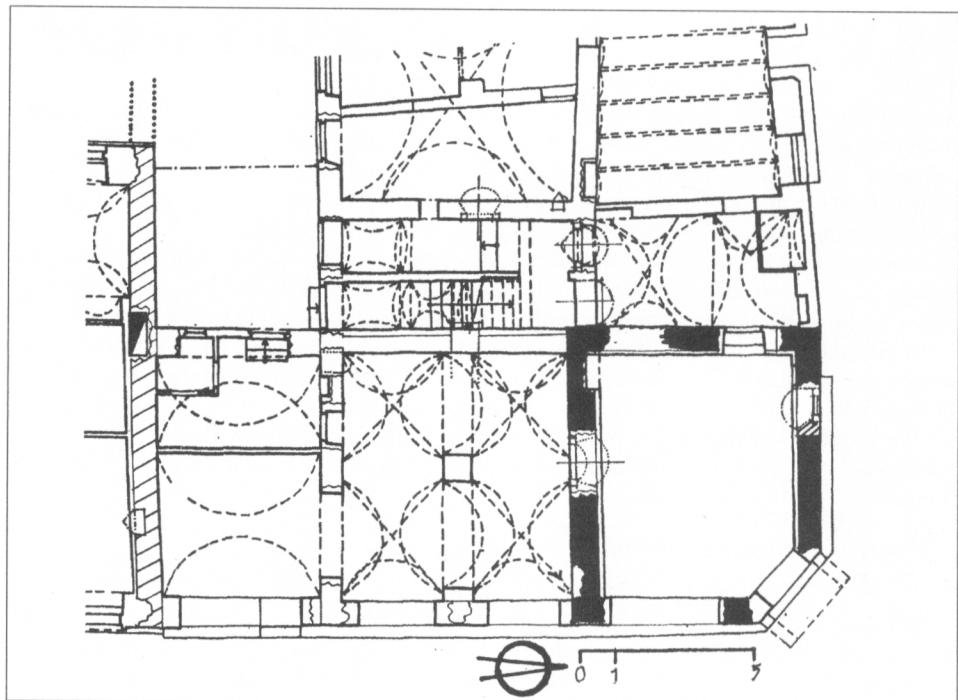
Obr. 4. Časť pôdorysu prízemia dnešného domu s vyznačením rozsahu najstaršej etapy.

4. Trnava (Törnau), Hauptgasse Nr. 1. Ein Teilgrundriß des Erdgeschosses mit der Bezeichnung der ältesten Phase.
5. Trnava (Törnau), Hauptgasse Nr. 1. Gesamtgrundriß des heutigen Stockwerks des Hauses in der ältesten Phase.

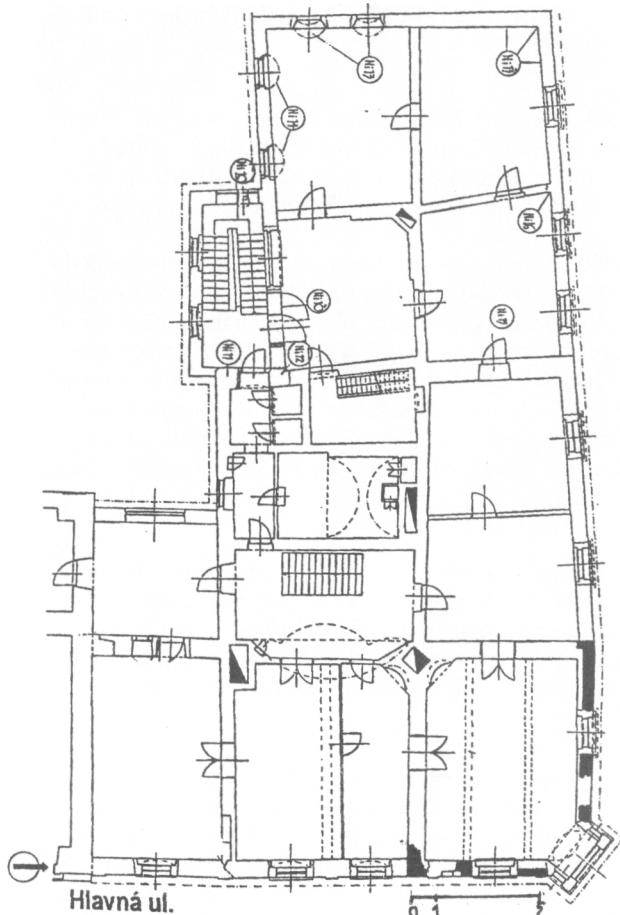
Obr. 5. Celkový pôdorys dnešného poschodia domu s vyznačením rozsahu najstaršej etapy.

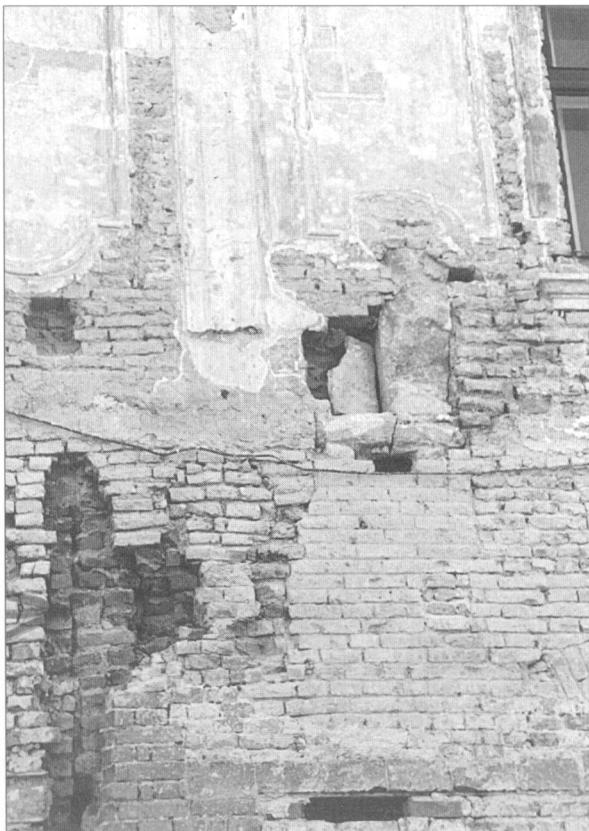
Obr. 6. Detail časti východnej fasády s nálezmi z najstaršej etapy – juhovýchodné nárožie a fragment okna pôvodného domu.

Vo fasáde orientovanej do Hlavnej ulice sme v úrovni medzi dnešným prízemím a poschodím zistili v Trnave doposiaľ ojedinelý nález. Ide o torzo niekdajšieho okna z 2. NP. Už samotný fakt, že sa našlo okno v nadzemnom podlaží je zriedkavosťou. Vyššie podlažia boli totiž v porovnaní s niekdajšími spodnými, čo sú dnešné pivnice, omnoho viac narušené prestavbami, takže mnohé detaily zanikli. Taktiež vzhľadom na to, že sú omietnuté, vyžadujú si zložitejší proces skúmania, než neomietnuté murivá pivnic a často pre sú pre hlbkový výskum úplne nedostupné kvôli obývanosti priestorov.

Z armovania okna sa zachovala časť parapetného kameňa, dlhá cca 70 cm a časť pravej severnej stojky vysoká 100 cm. Celistvo je zachovaný iba prierez stojky, ktorý má rozmerby: 36×20,5 cm. Oba prvky sú bez profilácie. Sondou dovnútra otvoru, zamurovaného ešte v stredoveku, sa zistil aj úsek severnej špalety, vbiehajúcej do steny strmou šikminou, ktorou sa otvor smerom do interiéru rozširoval. Torzálnosť nálezu a radikálne premurovky okolia kamenných fragmentov dovoľujú vysloviť sa len k šírkovému rozmeru okna, aj to iba rámcovo. Jeho odhad nám umožňuje skutočnosť, že sa okno nachádza v blízkosti nárožia pôvodného domu – teda jeho šírka je obmedzená bočnou obvodovou stenou. Ak by sme predpokladali, že južná špaleta sa v interiéri napája na bočnú stenu domu a pritom smeruje šikmo k exteriéru symetricky so severnou, potom by mohlo mať okno pri vonkajšom líci svetlú šírku cca 50–80 cm, pri vnútornom líci cca 125 cm. Táto šírka sa zhoduje s nálezmi v ostatných spomínaných prípadoch. K výškovému rozmeru môžeme dodať iba toľko, že okno nebolo nižšie ako 100 cm, keďže taká je výška zachovanej časti stojky. Okno nebolo možné skúmať zo strany interiéru, takže nepoznáme polohu a tvar záklenku okennej niky, ani umiestnenie parapetu.

6. Trnava (Törnau), Hauptgasse Nr. 1. Ein Teildetail der östlichen Fassade mit den Funden der ältesten Phase: südöstliche Ecke und ein Fensterfragment des ursprünglichen Hauses.

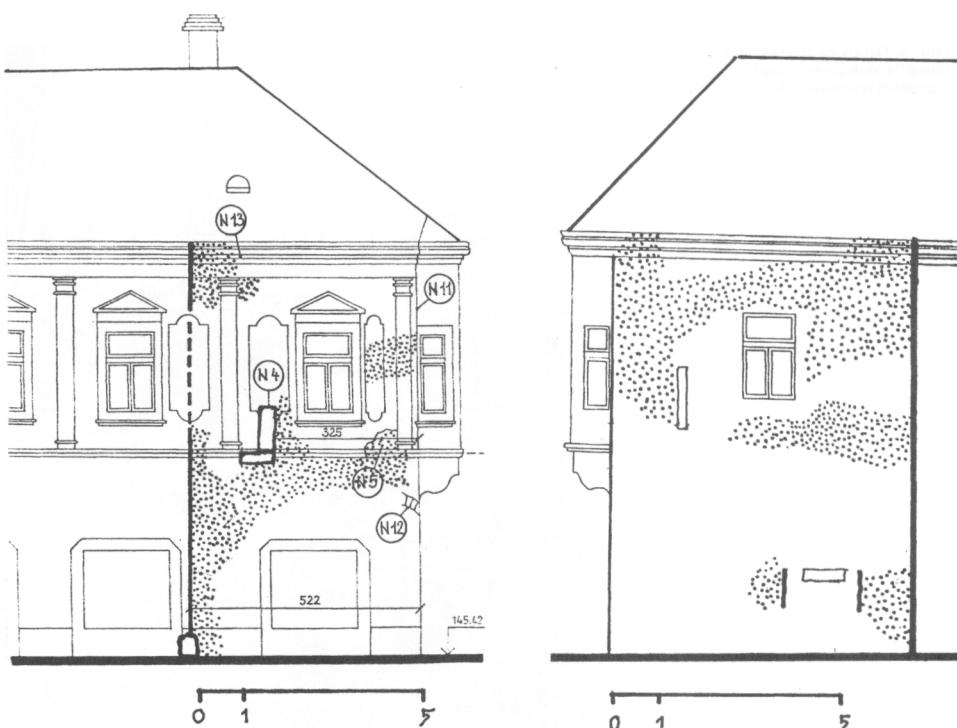
Obr. 7. Časť východnej fasády dnešného domu s nálezmi z najstaršej etapy bodkované plochy – položená pôvodná úprava povrchu muriva škárovaním.

7. Trnava (Törnau), Hauptgasse Nr. 1. Ostteil der Fassade des heutigen Hauses mit den Funden der ältesten Phase. Punktierte Fläche: erhaltene ursprüngliche Herrichtung der Oberfläche des Mauerwerks durch die Fugen.

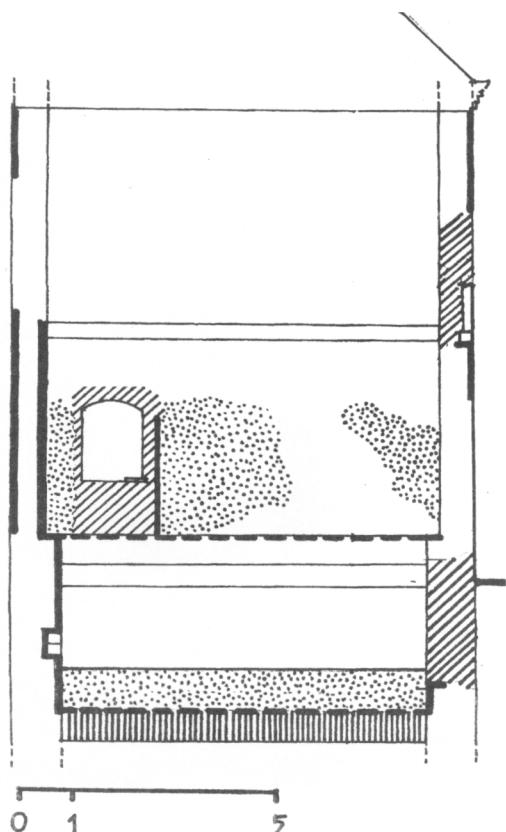
Obr. 9. Rez najstaršou časťou dnešného domu v smere západ-východ – hrubá plná čiara a bodkované plochy – doložená pôvodná úprava povrchu muriva škárovaním; hrubá prerušovaná čiara – doložené pôvodné úrovne podlôž; vertikálne šrafovanie – obnažený pôvodný základ severnej sten; šikmé šrafovanie – sekundárne zamurovky pôvodných otvorov.

9. Trnava (Týrnau), Hauptgasse Nr. 1. Schnitt durch den ältesten Teil des heutigen Hauses in der Richtung W–O. Die dicke Volllinie und punktierte Flächen dokumentieren die ursprüngliche Vorrichtung der Oberfläche des Mauerwerks durch die Fugen. Untergebrochene Linie: ursprüngliches Niveau der Fußböden, punktierte Linie: vorausgesetztes ursprüngliches Niveau des Fußbodens, vertikale Schraffierung: ursprüngliches Fundament der Nordwand, schräge Schraffierung: sekundäre Einmauerung der Öffnungen.

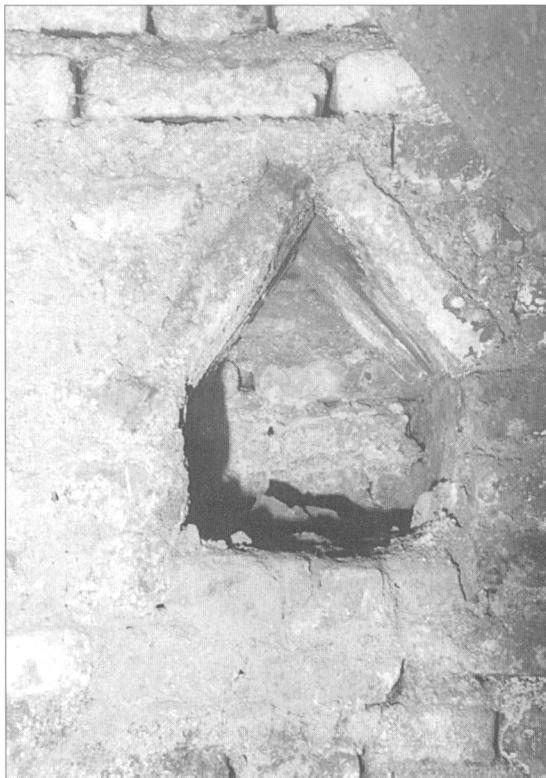
Obr. 10. Jedna z pôvodnej dvojice ník na uloženie osvetľovacieho telesa, západná stena spodného podlažia.

Na zadnej, západnej stene spodného podlažia sa nachádza malá nika, ktorej nadpražie je tvorené dvojicami voči sebe vzoprených tehál na spôsob striešky. Nika má obvyklé rozmerby – jej výška je 42, šírka 31 a hĺbka 42 cm. Z charakteru značne narušeného muriva vľavo od nej je zrejmé, že sa tu nachádzal rovnaký, dnes zamurovaný výklenok. Jeden, ale rovnako často i dvojica výklenkov s nadpražím v tvare striešky boli typickou výbavou

10. Trnava (Týrnau), Hauptgasse Nr. 1. Eine von zwei Nischen zur Deponierung der Beleuchtung in der westlichen Wand des eingetieften Raumes.
11. Trnava (Týrnau), Hauptgasse Nr. 1. Hypothetische Rekonstruktion der ältesten Phase des Hauses. Als Voraussetzung – punktierte Linie und Flächen.

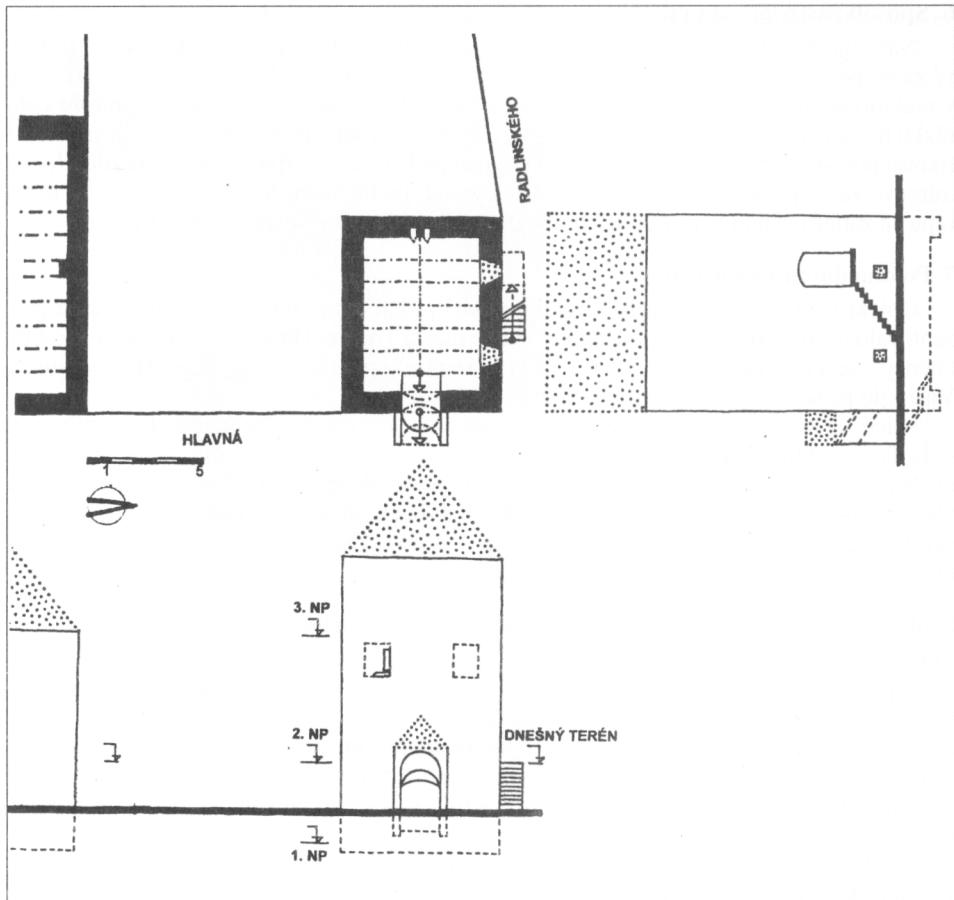
Obr. 11. Hypotetická rekonštrukcia najstaršej etapy domu na Hlavnej ul. č. 1; bodkovaná čiara a plochy – predpoklad.

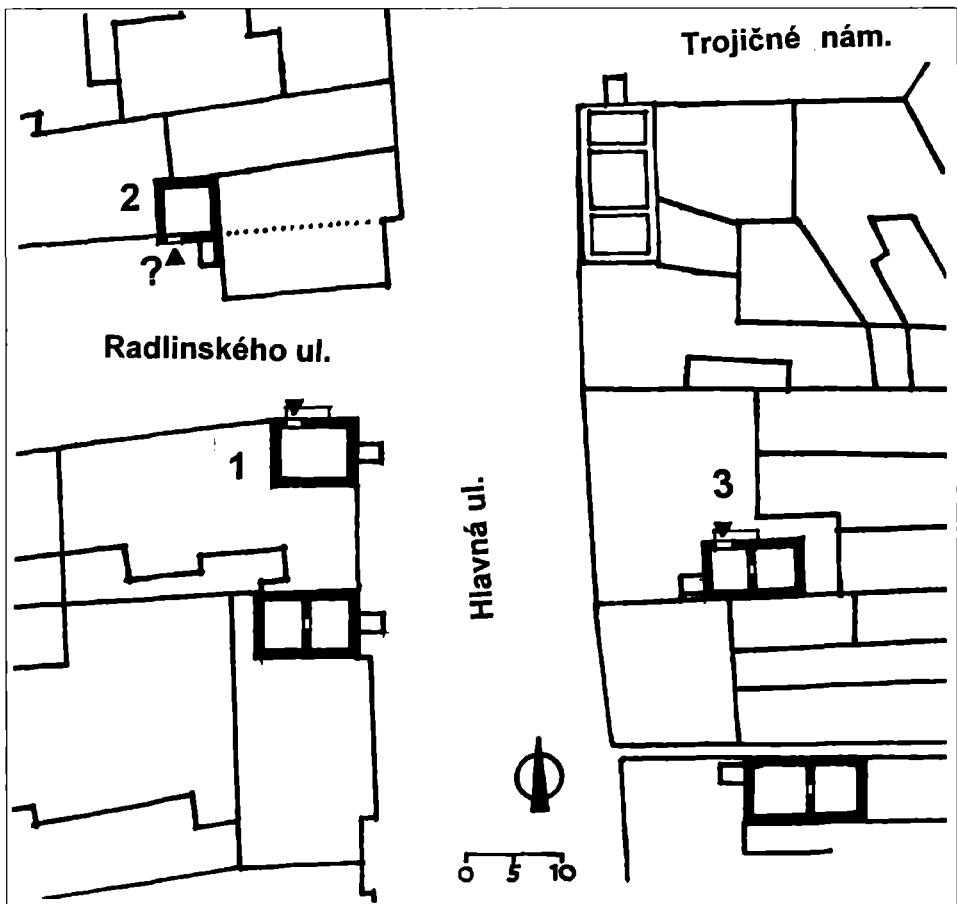
Obr. 12. Predpokladaná urbanistická situácia v čase vzniku mesta Trnava v blízkosti Trojičného námestia so schémami pôdorysov pôvodného 2. NP. 1. skúmaný nárožný dom na Hlavnej ul. č. 1, – 2. protifáhlý nárožný dom na Radlinského ul. č. 10, – 3. protifáhlý dom na Hlavnej ul. č. 5; šípkami sú vyznačené známe polohy vstupov do 2. NP; otáznik vyjadruje pochybnosť o orientácii schodiska voči priečeliu. Fotodokumentácia a grafické prílohy: autorka príspevku.

12. Trnava (Týrnau). Vorausgesetzte urbanistische Situation in der Entstehungszeit der Stadt in der Nähe des Trojíčný-Platzes mit den Grundrisschemas. 1 – erforschtes Eckhaus auf der Hauptgasse Nr. 1, 2 – gegenüberliegendes Eckhaus in der Radlinský-Gasse Nr. 10, 3 – gegenüberliegendes Haus in der Hauptgasse Nr. 5. Die Pfeile bezeichnen bekannte Lage der Eingänge. Fragezeichen bedeutet Zweifel über die Orientierung der Treppe gegenüber der Stirnseite.
