## Archeologické výzkumy sakrálních staveb v Litovli

*Archaeologia historica*. 2006, vol. 31, iss. [1], pp. 303-322

KAREL FALTÝNEK – PAVEL ŠLÉZAR

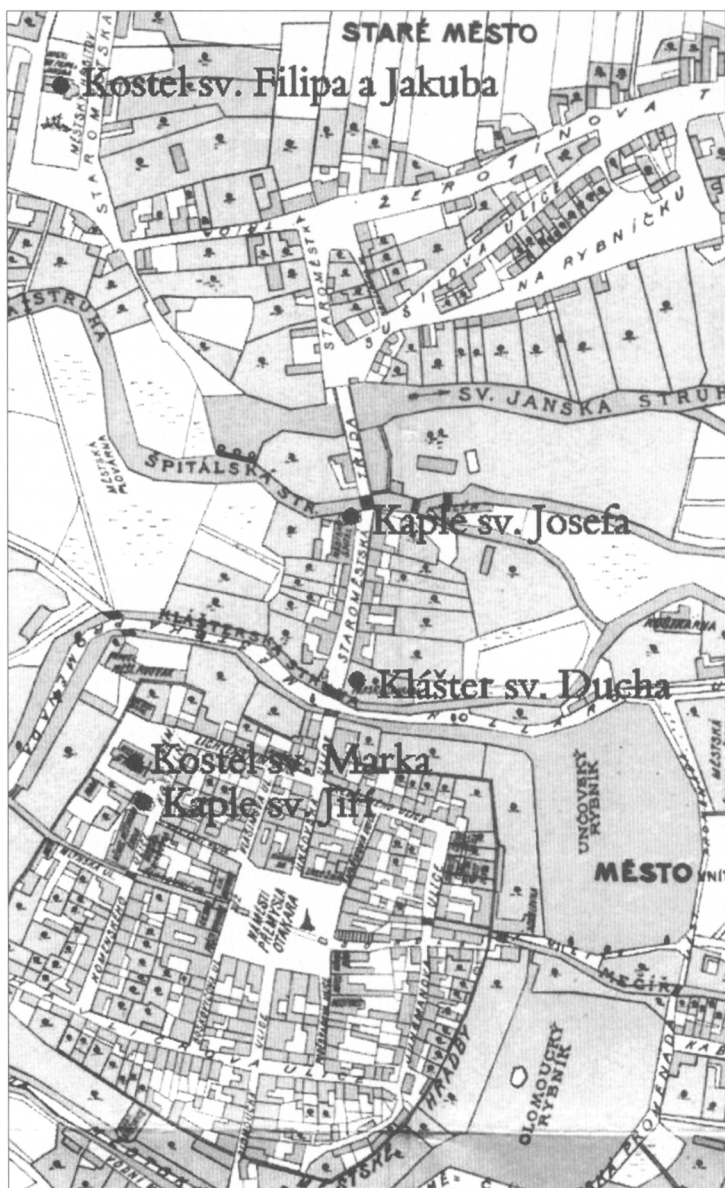
Obr. 1. Polohy sakrálních staveb na plánu Litovle z roku 1903 (kresba V. Švec).

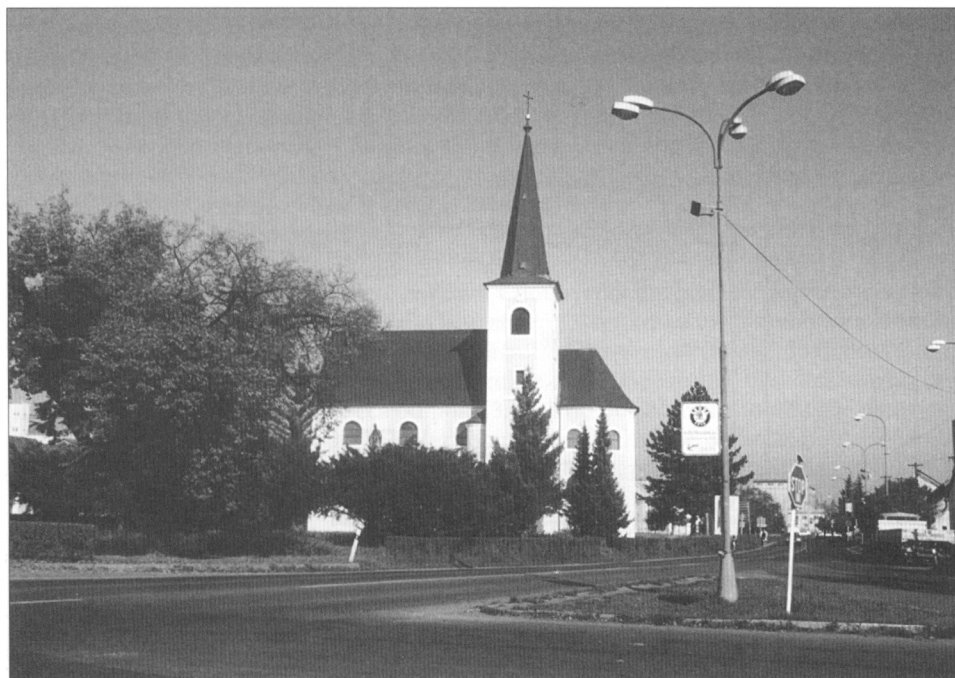
Obr. 2. Kostel sv. Filipa a Jakuba na Starém městě v Litvli od jihovýchodu (foto K. Faltýnek).

Kostel sv. Filipa a Jakuba (obr. 2) leží v prostoru tzv. Starého města, cca 0,75 km severozápadně od historického jádra města, ve středu Staroměstského náměstí. V současnosti se jedná o podélnou jednodolní stavbu s odsazeným, trojboce ukončeným kněžištěm a s lodí obdélníkového půdorysu. K jeho jižní zdi se přimyká hranolová věž se sakristií (Samek 1999, 385).

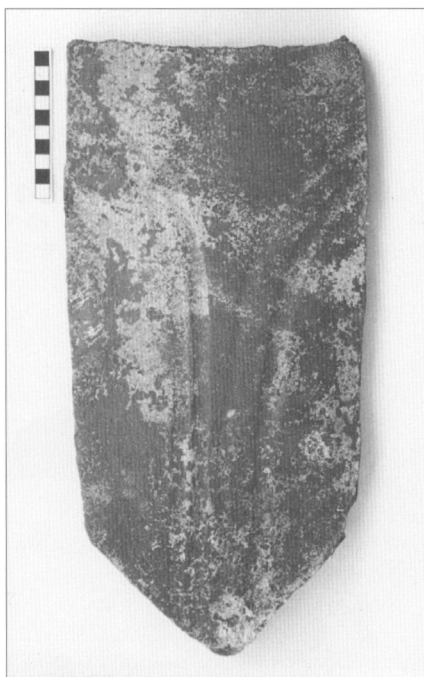
Obr. 4. Gotická střešní krytina z kostela sv. Filipa a Jakuba (foto M. Ondrušková).

Z nadzemní barokní plenty na severní zdi presbytáře pochází nález pěti exemplářů střešní krytiny (obr. 4) pocházející z původního gotického pokrytí kostela. Jedná se o plochou pálenou střešní krytinu s vyhlazenou horní plochou a s jedním zahroceným koncem. Krytina má nejčastěji délku 42 cm (bez zahrocení 33 cm), šířku 19,5 cm a sílu 2,3 cm.

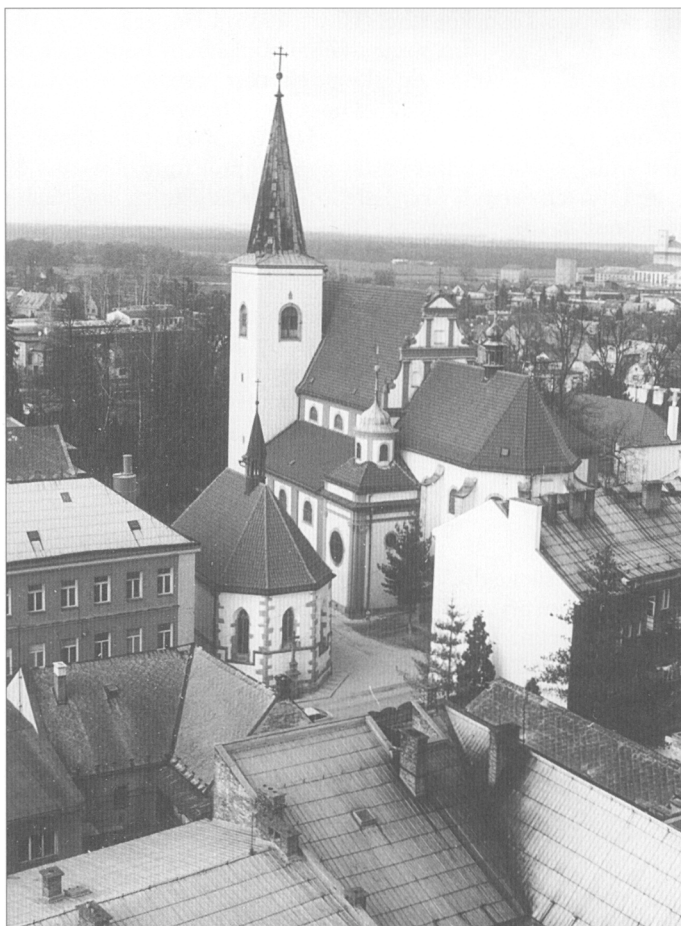
Obr. 6. Kostel sv. Marka a kaple sv. Jiří od jihozápadu (foto K. Faltýnek).

Farní kostel sv. Marka se nachází v severozápadní části města poblíž městských hradeb na dnešním nám. Svobody (obr. 6, 7); obklopoval jej bývalý městský hřbitov uzavřený roku 1784, v jehož areálu se nacházely i pozdněgotická kaple sv. Jiří, škola a fara (doloženy ve 14. století). Trojloďní kostel s trojboce uzavřeným presbytářem má ve svém jihozápadním nároží hranolovou věž. Prvním nepřímým svědectvím o existenci kostela je zmínka o litovelském faráři Bedřichovi roku 1342 (Kauerová–Koudela 1998, 63). První jmenovitá zmínka o kostele sv. Marka se děje 1382, kdy je v Městské knize zmiňován spolu s kostelem sv. Jakuba (Kauerová–Koudela 1998, 64). Peněžité odkazy měšťanů se stávají koncem 14. století velmi časté. V roce 1437 byl kostel vypleněn vojskem Parduse z Horky a znovu byl vysvěcen až roku 1444. Koncem 15. století vznikala náboženská bratrstva a jsou známy četné nadace. V 1. polovině 16. století byla financována renesanční přestavba kostela jak dokládá letopočet 1529 nad oknem sakristie a 1532 nad portálem sakristie. V 16. století existovalo v kostele nejméně sedm oltářů a ke konci 16. století byla Litovel zcela protestantským městem. Renesanční podoba kostela je zachycena na dřevorytu J. Willenberga z roku 1593 (Kollmann 1987, 13). Spolu s klášterem a kostelem sv. Ducha chrám sv. Marka v roce 1623 vyhořel. V roce 1675–1677 byl kostel, především chrámová loď, razantně přestavěn do raně barokní podoby. Další přestavby následovaly i v 18. století (Kašpárková 1999, 172; Kauerová 2000; Kauerová–Koudela 1998, 63–69; Kuča 1998, 575; Samek 1999, 381–384). Na západním vchodu do kostela se nachází unikátní železná hrobová míra z roku 1690 ve tvaru šípu o délce 1,73 m.

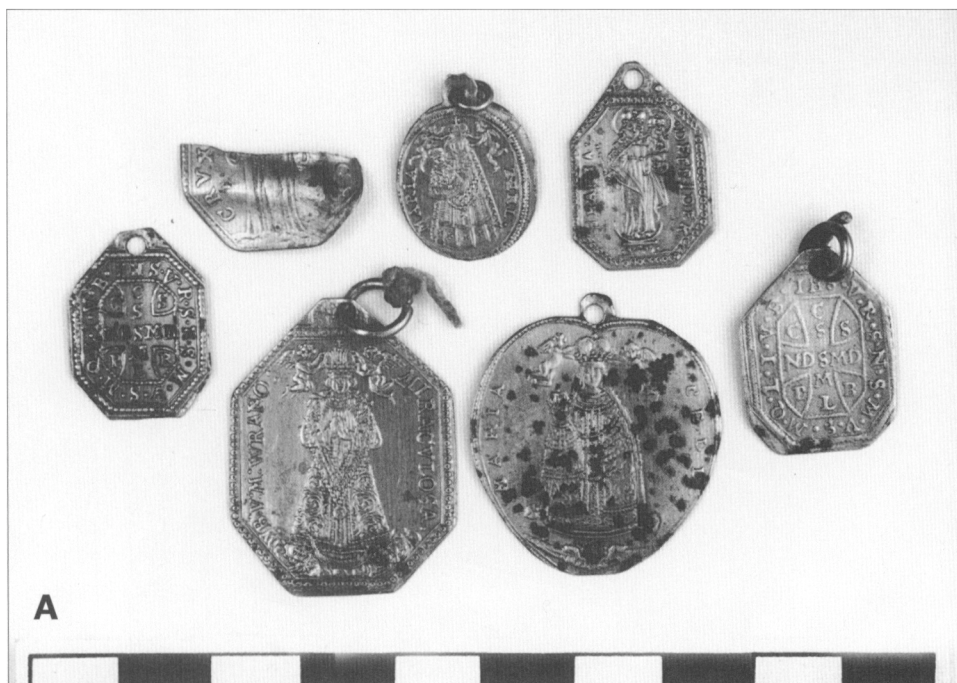
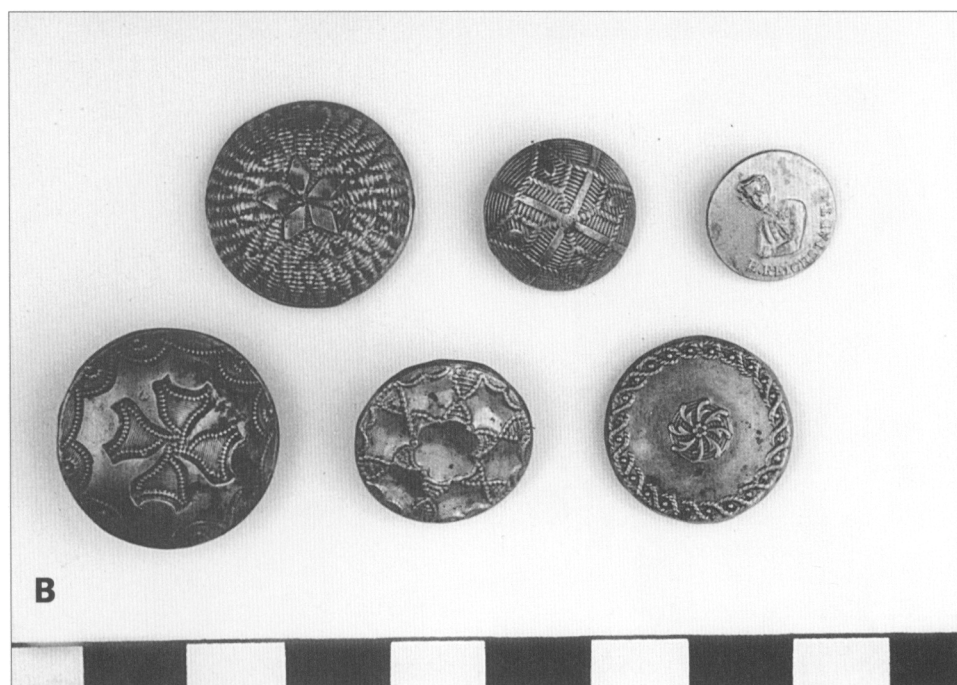
Obr. 9. Kostel sv. Marka. Drobné kovové nálezy z jihozápadní kruchty z 2. pol. 17.–18. stol. A – medailonky, B – knoflíčky (foto M. Ondrušková).

Při prosévání suchých zásypů klenb jihozápadní kručky byly získány hojné devocionálie i předměty denní potřeby litovelských obyvatel (obr. 9), jako stovky růžencových korálek z různých materiálů, kovové, kostěné, dřevěné a nitěné knoflíky, četné kovové předměty jako medailonky, špendlíky, 14 kusů mincí. Dále se zde našly útržky látek a několik papírových svatých obrázků.

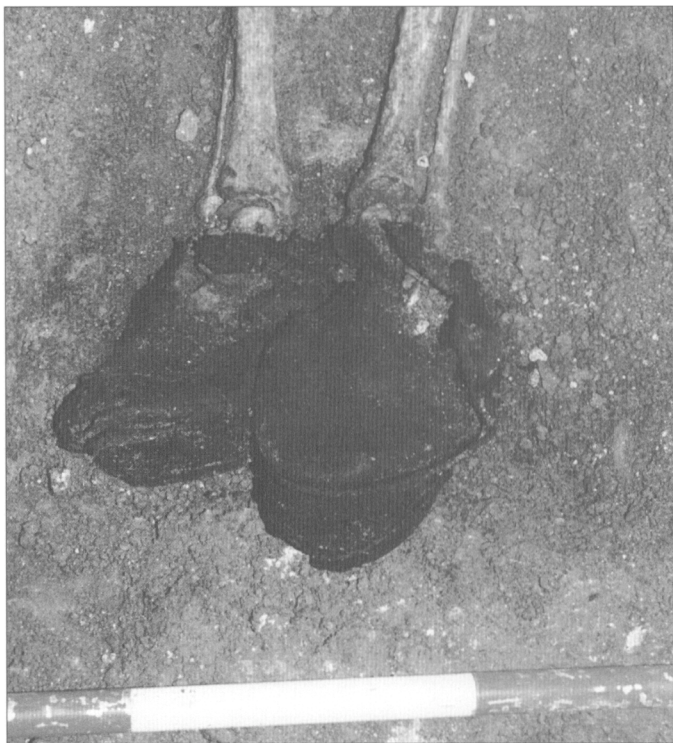
**A**

Obr. 10. Kostel sv. Marka. Hrob HR 6/99. Pár kožených bot. A – detail nálezu in situ, B – levá bota po konzervaci, C – pravá bota po konzervaci (foto M. Ondrušková).

V jednom z hrobů (HR 6/99) byl objeven pár kožených bot (obr. 10), v dalším hrobě (HR 4/99) byly po pravé straně hlavy nebožtíka záměrně uloženy čelistové nůžky. V hrobě HR 2/99 měl nebožtík u pasu železný nožík.

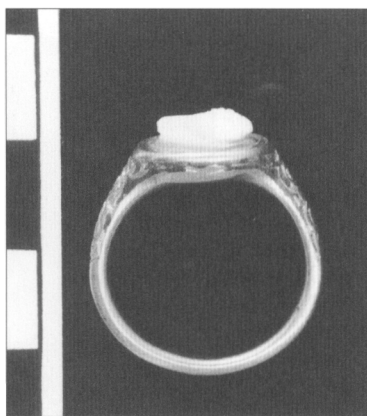
Obr. 12. Kostel sv. Marka. Hrob HR 15/99. Zlatý prsten (foto M. Ondrušková).

Sonda S2/99 (4,8×2,4 m) byla položena v presbytáři uvnitř půdorysu gotického kostela. Zdokumentováno bylo 16 hrobů orientovaných ve směru severozápad–jihovýchod. V hrobě HR 15/99 (obr. 11) byl pod levou pánevní kostí zesnulého nalezen zlatý prsten (obr. 12) s kamejí ve tvaru hlavičky turka (?) a na levé straně pasu ležela modlitební kniha se stříbrem vyšívány deskami (obr. 13, 14).<sup>2</sup> Podle antropologického rozboru (Živný 2005b) byl nebožtík mužského pohlaví, vysoké až velmi vysoké postavy a zemřel ve věku 20–25

- 1 Datování provedla laboratoř AÚAV ČR Brno v Mikulčicích.
- 2 Prsten je vytvořen z masivního zlata o hmotnosti 6,810 g, ryzosti 910, vnější průměr je 22 mm, vnitřní 18 mm. Oválné očko (9,7×7,6 mm) je vyrobeno asi z řezaného achátu a má podobu reliéfní vousaté mužské hlavičky s turbanem. Obličej je mírně poškozen. Po stranách obroučky se nachází gravírování (stylizovaný rostlinný motiv) a modré emailování. Prsten je na jedné straně obroučky mírně obnošen. Z modlitební knihy se zachovala pouze vazba s dřevěnými dýhovými podestami. Vyšitý vzor je opět stylizován, a to kombinací rostlinných a geometrických motivů. Rozměry jedné strany knihy (vyšívané tkaniny) jsou po konzervaci 12,5×6,8 cm.
- 3 V současné době jsou nálezy podrobeny uměleckohistorickému rozboru u prof. I. Hlobila.

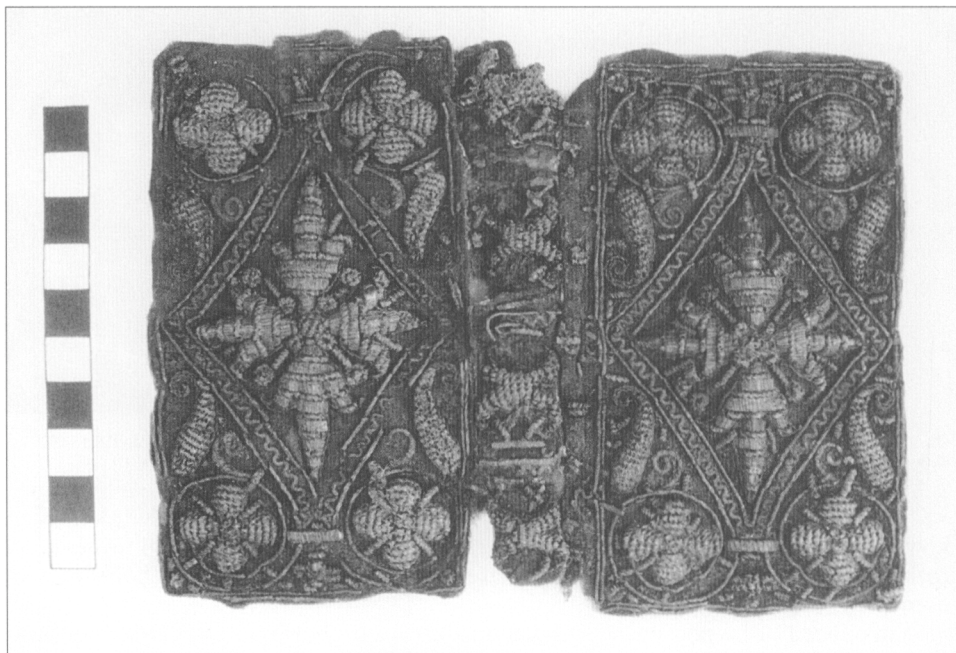
Obr. 13. Kostel sv. Marka. Hrob HR 15/99. Stříbrem vyšíváné desky modlitební knihy (foto M. Ondrušková).

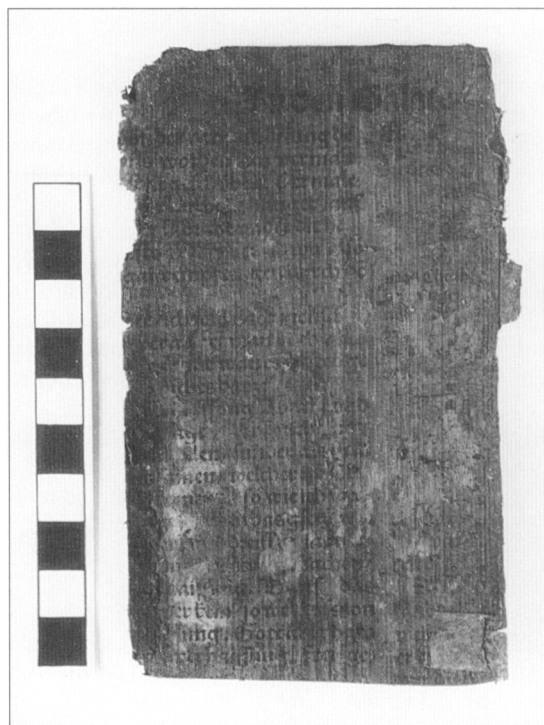
Obr. 14. Kostel sv. Marka. Hrob HR 15/99. Původní text modlitební knihy dochovaný na vnitřní straně desek (foto M. Ondrušková).
