Predbežné výsledky archeologického výskumu kostola Sv. Jána Krstiteľa v Sabinove

PETER HARČAR – MARIÁN ULIČNÝ

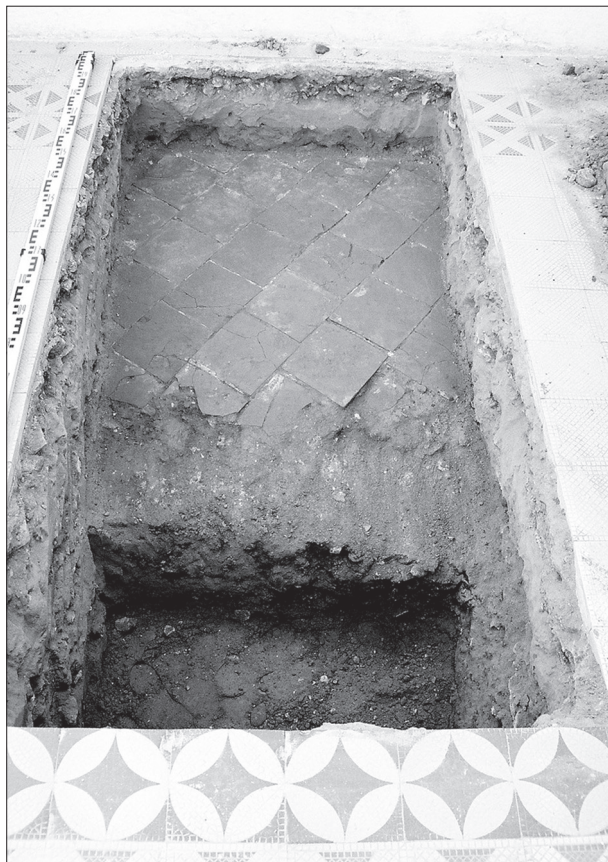
Obr. 3. Tehlová stredoveká dlažba vo svätyni kostola.
Abb. 3. Mittelalterlicher Ziegelfußboden im Chorraum der Kirche.

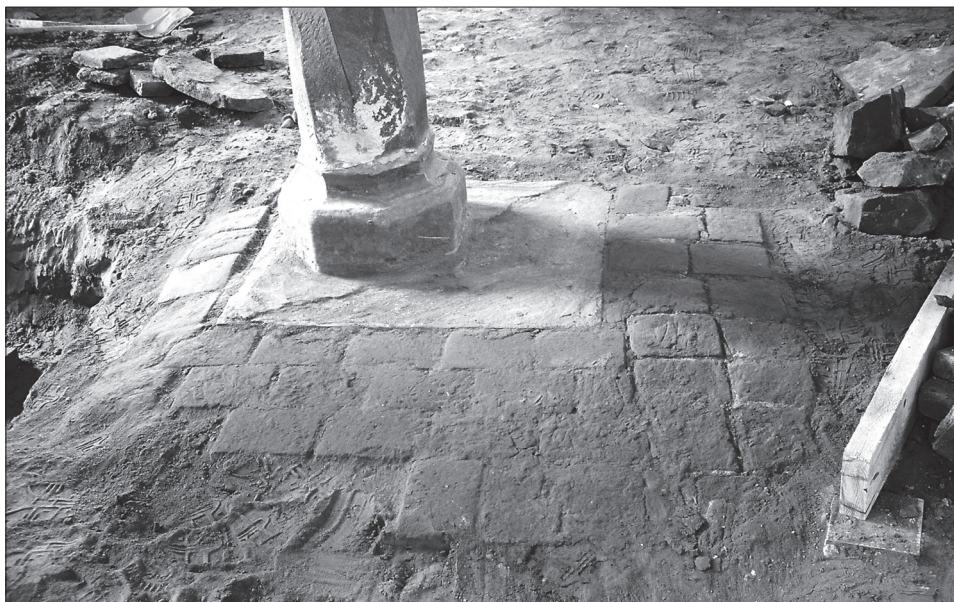
Obr. 5. Zvyšky novovekej dlažby pri pilieri empory.

Abb. 5. Überreste des neuzeitlichen Fliesenbodens am Pfeiler der Empore.

pätky pilierov empory, ako aj zvyšky pôvodnej rannonovovekej dlažby (jej zvyšky boli v predstihu dokumentované v sondách I, IV, V, VII/2005). Táto dlažba sa zachovala len v malých fragmentoch pri víťaznom oblúku, obvodových stenách, pilieroch (obr. 5) a pri pôvodnom vstupe do krypty. Nepochybne v úrovni tejto dlažby boli pôvodne osadené dva renesančné epitafy nájdené v sekundárnych polohách počas znižovania terénu. Prvý epitaf ležal v západnej časti hlavnej lode, druhý v južnej predsieni. Zachované zvyšky podlahy dosvedčujú, že novoveká podlaha bola realizovaná v úrovni pôvodnej neskorostredovekej podlahy kombináciou pôvodných neskorostredovekých dlaždíc a nových tehál formátu 22–23×16–17×5 cm.
