Archeologický výzkum vesnic středověkého původu na Tachovsku zaniklých po roce 1945

Archaeologia historica. 2008, vol. 33, iss. [1], pp. 101-117

Archaeological Research into Villages of Medieval Origin that Ceased to Exist after 1945

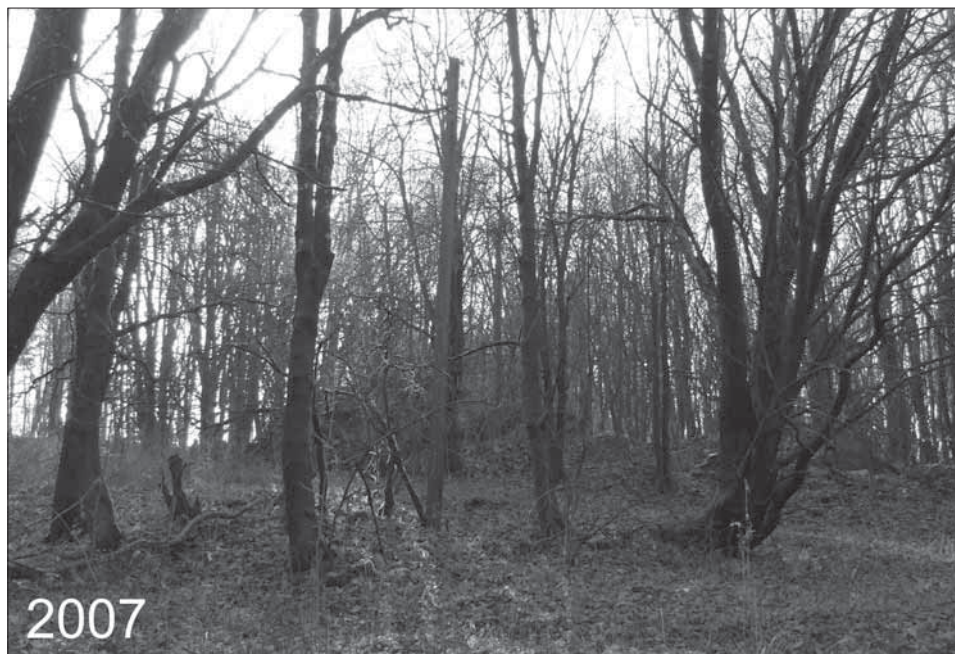
Obr. 2. Bažantov, čp. 7. Příklad zániku zděného chlévního domu (nahore stav krátce před opuštěním domu v roce 1967, dole stav po 40 letech). Foto nahore autor neznámý, dole L. Funk.
