Doterajšie výsledky archeologického výskumu vidieckej sakrálnej architektúry v Šariši

MARIÁN ULIČNÝ – PETER HARČAR

Results of Archaeological Research into Rural Sacred Architecture in Šariš

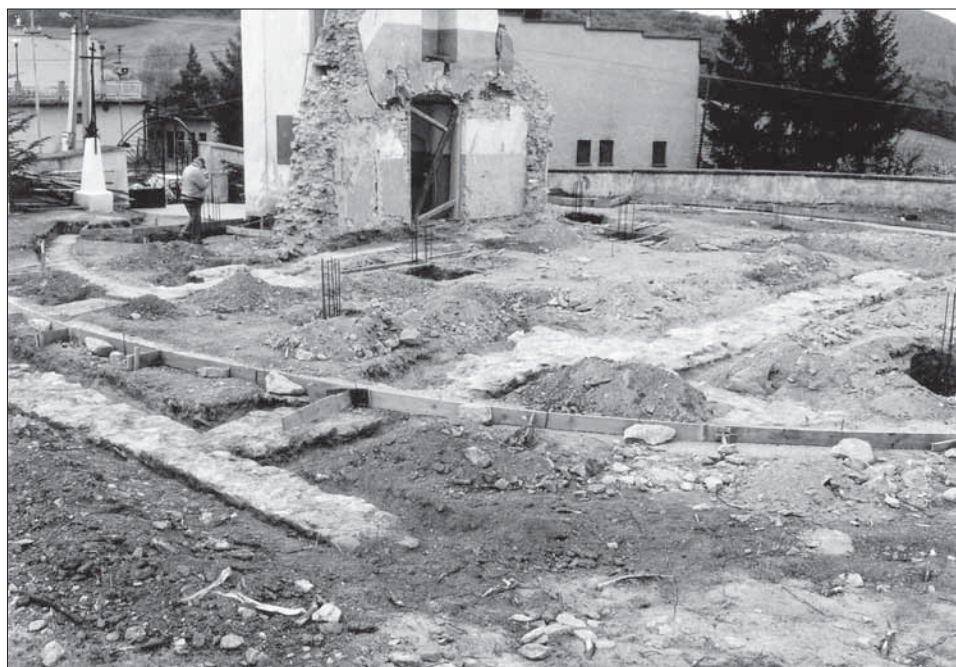
Obr. 3. Gregorovce, základy kostola od severovýchodu. Foto M. Uličný.

Abb. 3. Gregorovce, Fundament der Kirche von Nordosten. Foto M. Uličný.

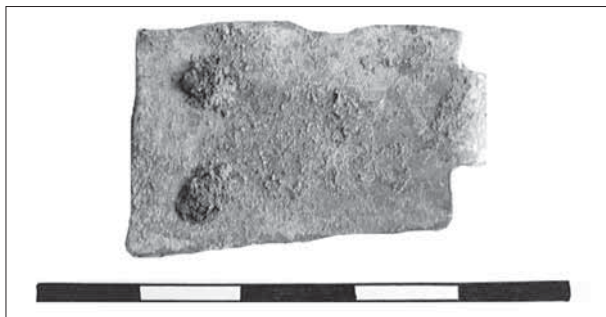
Obr. 4. Gregorovce, knižné kovanie. Foto P. Harčar.

Abb. 4. Gregorovce, Buchbeschlag. Foto P. Harčar.

V poslednom desaťročí začínajú narastať výskumy v areáloch jestvujúcich sakrálnych objektov v prostredí vidieckych obcí. V roku 2002 bol dokumentovaný nález základov stredovekého kostola v Gregorovciach. Najstaršia písomná zmienka o tejto obci sa nachádza v listine z roku 1248. Vtedy patrila ku kráľovskému panstvu Šariš. Už v roku 1278 bola darovaná Petrovi a Alexandrovi, synom Michala z Miškovca, ktorí sa tu usadili a názov obce používali v prídomku. Niekedy v závere 13., resp. na začiatku 14. storočia, tu bol postavený kostol. Kostol a farnosť vystupujú totiž v pápežských registroch z 30-tych rokov 14. storočia. O kostole existujú aj ďalšie správy zo záveru stredoveku, nepoznáme však jeho patrocínium (Uličný 1990, 83). Na mieste stredovekého kostola bol v roku 1773 postavený barokovo-klasicistický kostol. Nová sakrálna stavba mala na rozdiel od stredovekej orientáciu v smere S–J. Pred asanáciou v roku 2002 pozostávala z predsunutej veže, obdĺžnikovej lode a svätyne s polkruhovým záverom, rozšírenej po oboch stranách novodobými prístavbami. Archeologický výskum v areáli rímskokatolíckeho Kostola Narodenia Panny Márie mal charakter rýchlych dokumentačných prác. Na ploche asanovaného kostola sa nezreteľne črtali murivá staršej sakrálnej stavby. Pre rýchly postup stavebných prác boli začistené len zachované koruny murív. Výskumom sa zachytila väčšia časť dosiaľ neznámeho pôdorysu ranogotického kostola z prelomu 13. a 14. storočia, pozostávajúceho z obdĺžnikovej lode, kvadratickej svätyne s menšou sakristiou po jej severnej strane (obr. 2, 3). Zberom sa podarilo získať aj skromnú zbierku hnutelných nálezov, v ktorej dominujú črepy z hlinených nádob zo stredoveku až novoveku. Z priestoru bývalej sakristie pochádza zlomok bronzového knižného kovania (obr. 4).

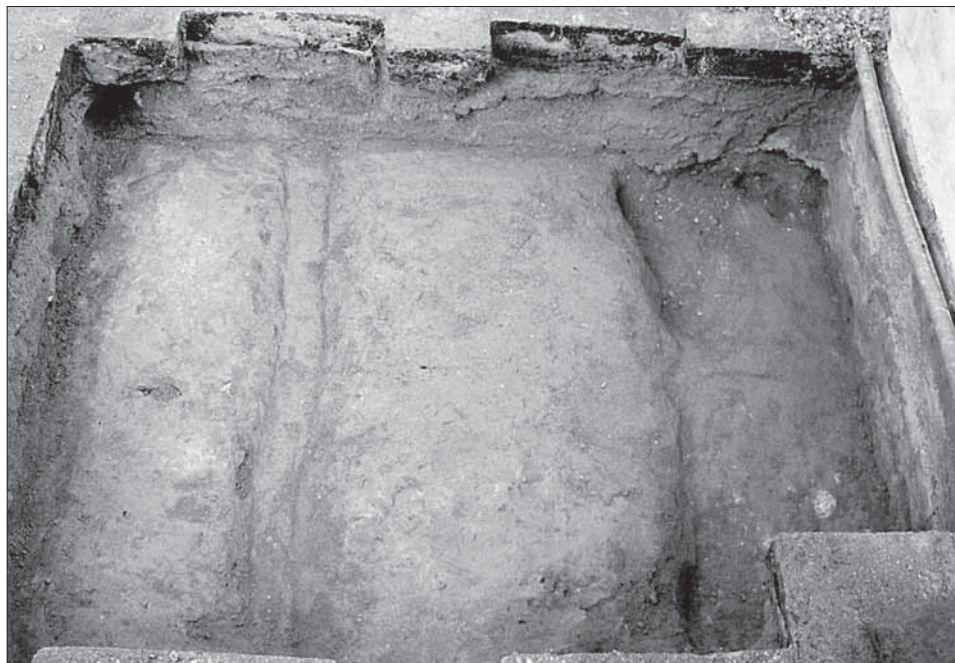
Obr. 6. Miklušovce, Sonda II/2005, negatívny po drevenej podlahe. Foto M. Uličný.
Abb. 6. Miklušovce, Sonde II/2005, Negative des Holzfußbodens. Foto M. Uličný.

Sonda II/2005 bola vytyčená vo východnej časti svätyně. Po počiatočnom znížení tu však už nebola nájdená dlažba z pieskovcových platní ako v lodi. V čase rekonštrukčných prác na objekte na prelome storočí bola totižto dlažba vyrobená z mediarskej trosky osadená v jednotnej nivelete. Kým vo vyvýšenej svätyni bola, zdá sa, položená v úrovni predchádzajúcej dlažby z platní, v lodi bol terén navýšený. Po odstránení sypkej sterilnej piesčitej vrstvy sa v hĺbke cca 40 cm objavili tmavé presypy. Išlo o pozostatky strávenej doskovej podlahy. Po začistení sa podarilo zachytiť negatívny dvoch podkladových trávov po uložení (obr. 6). Datovanie tejto podlahy je však vzhľadom na absenciu materiálu problematické. V každom prípade táto dosková podlahy ležala v nivelete pôvodnej podlahy z čias po výstavbe kostola, nakoľko leží na rozhraní základového a nadzákladového muriva a k tejto podlahe siaha aj pôvodná stredoveká omietka (obr. 7). Pod úrovňou tejto drevenej podlahy sa nachádzal už tenký sterilný piesčité nános, pod ktorým sa už v úrovni základov zachovala kompaktná vrstva maltoviny aj s väčšími kameňmi, súvisiaca so stavebnými prácami z obdobia výstavby kostola.

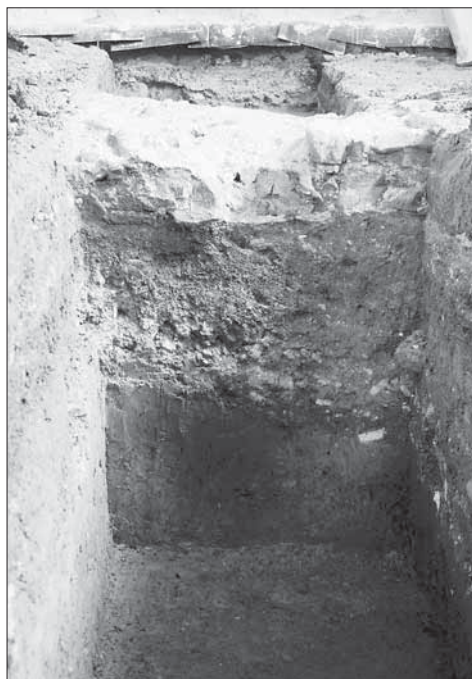
Obr. 9. Uzovce, severovýchodný profil sondy. Foto P. Harčar.

Abb. 9. Uzovce, nordöstliches Profil der Sonden. Foto P. Harčar.
