Nález radničnej kaplnky sv. Anny v Banskej Štiavnici

JOZEF LABUDA – MARTIN MIŇO

Find of the Chapel of St. Ann within the Town Hall in Banská Štiavnica

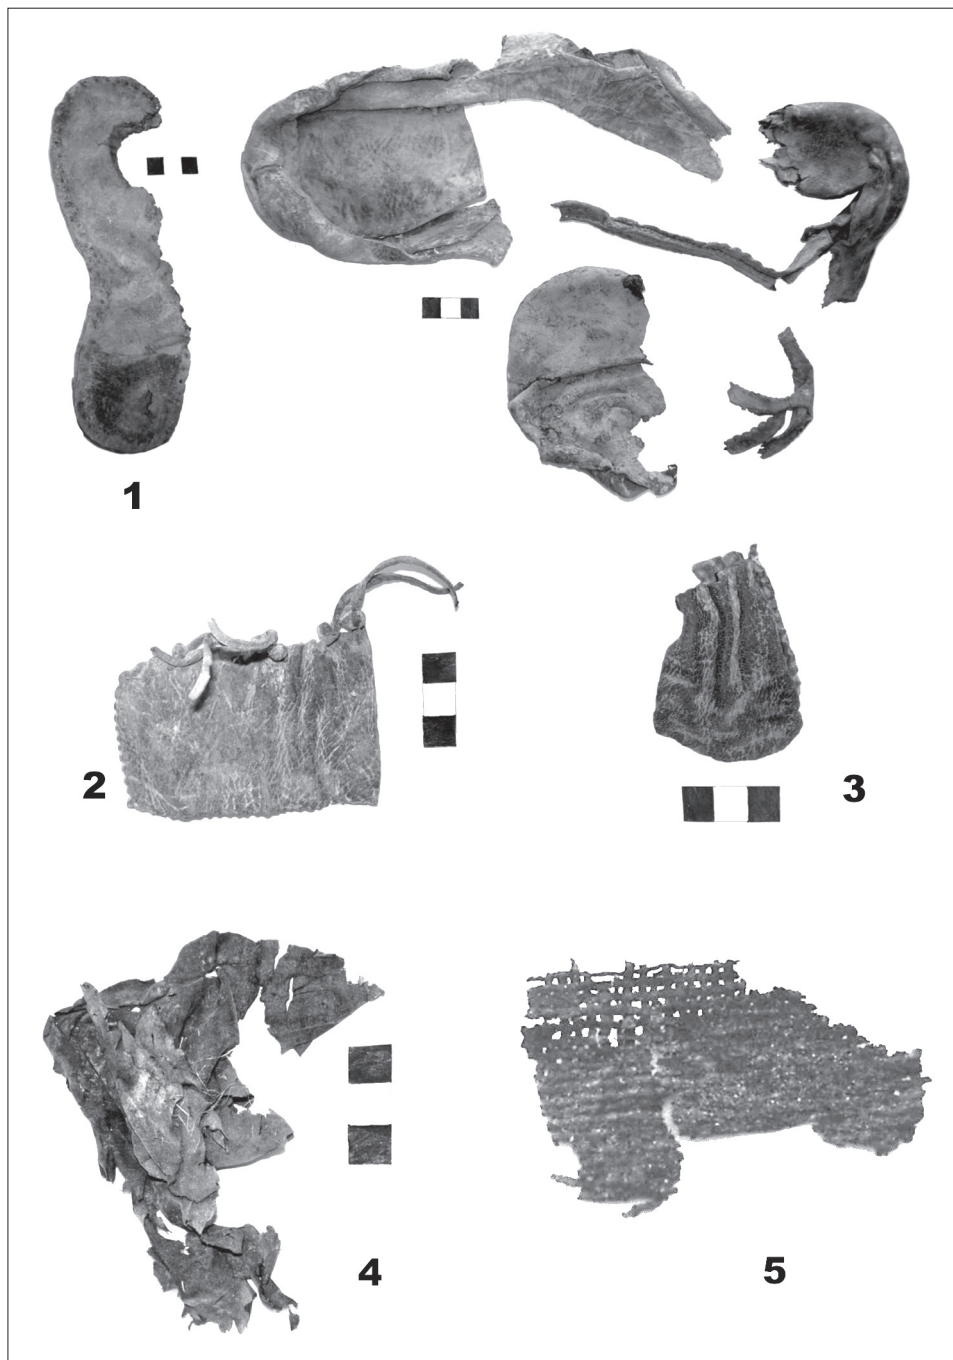
Obr. 4. Fragmnty odevov a obuvi: 1 - fragmnty obuvi typu „kravská huba“, 2 - kožená súčasť odevu, 3 - kožený mešec, 4 - jemná textilná tkaná keprovou väzbou, 5 - hrubšia textilná tkaná plátnovou väzbou. Foto M. Miňo.

Samotné odevy boli v nálezoch zastúpené ako torzá tkanín rôznej kvality a rôznych typov. Ide o hrubú, riedko tkanú textíliu, tkanú základnou plátňovou väzbou (obr. 4:6). Ďalej je to hustá jemná textília, tkaná keprovou väzbou (obr. 4:5) a torzo tkaniny na báze plsti. Okrem textílii súvisia s odevom aj fragmenty kožených doplnkov. Sú to rôzne kúsky koži so stopami po stehoch, ako aj viazanými ozdobnými strapcami (obr. 4:2). Najzachovalejší je mešec vyrobený z dvoch kusov kože čiernej farby, pôvodne zošitých bočným stehom a zatvárajúci sa sťahujúcou šnúrou, ktorá sa rovnako ako niť nedochovala (obr. 4:3). Mešec je pomerne malého objemu. O podobe stredovekých šnúr nám hovoria torzá lykových krútených špagátov.

K súčasťami odevu patrí aj obuv (obr. 4:1). V náleznom fonde z kaplnky sv. Anny boli dochované viaceré torzá obuvi. Obuv bola šitá z viacerých druhov kože. Jeden typ kože bol použitý na viacvrstvovú podrážku, pričom jednotlivé vrstvy boli spolu zošité zadným stehom, vrátane spodnej vrstvy, pomocou hrubej konopnej nite. Na spodku podrážky bol steh ukrytý tak, že bol kladivkom vbitý do obvodovej ryhy. Do stehu bol medzi podrážku a zvršok vložený pás kože, ktorý svojou hranou chránil steh od bočného predratia pri používaní. Zvršky boli tvorené z dvoch typov kože, vonkajšia vrstva bola z hrubšej kože a zvnútra bola vystlaná jemnejšou kožou, prišitou na vonkajšiu bočným stehom, rovnakou niťou, ako bola

použitá na podrážkach. Typ a strih topánok je zo zachovaných fragmentov ťažko určiť, zdá sa, že ide o obuv typu „kravská huba“, teda s okrúhlou špičkou. Tento typ sa v stredovekej Európe používa od 15. storočia a súvisí s nemeckou módou (Petraš 1985, 888). Na obuvi sa na ani jednom fragmente nepodarilo doložiť opätok (na jednom fragmente podrážky bola päťová časť zosilnená, pravdepodobne dodatočne, po predratí kúskom kože zvnútra), čo by v prípade, že nejde len o stav zachovania, radilo nález do obdobia neskorého stredoveku až raného novoveku, nemožno však úplne vylúčiť možnosť mladšieho datovania. Vzhľadom na nálezové okolnosti, ktoré umožňuje veľmi široké datovanie, ostáva datovanie nálezov textílií aj obuvi otvorené.

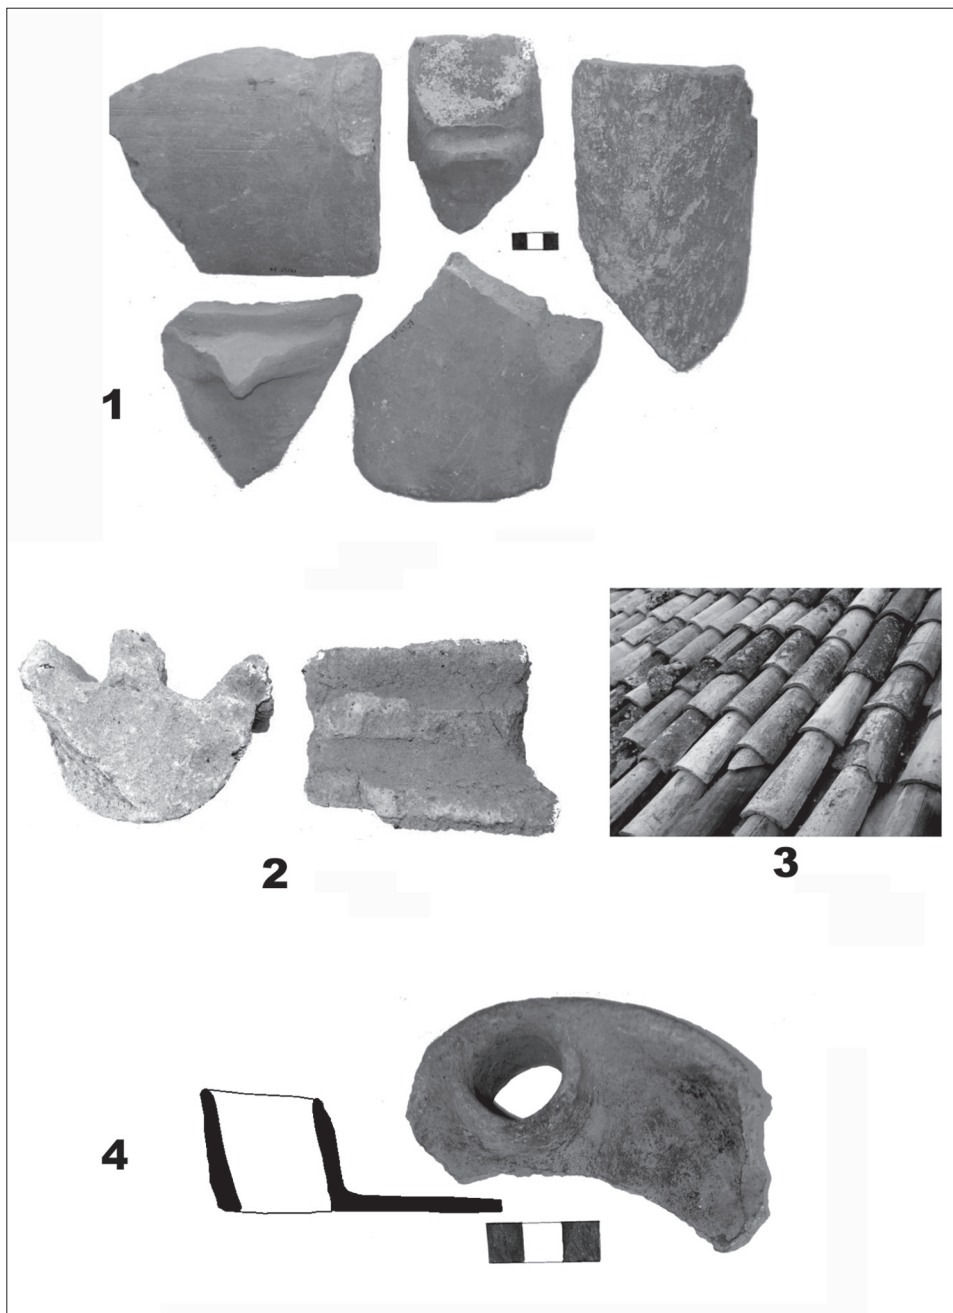
Obr. 5. Technická keramika: 1 - korytka keramickej strešnej krytiny, 2 - maltové valčeky spájajúce keramicnú krytinu, 3 - súčasná strecha s analogickou krytinou, San Marino, 4 - svietidlo na olej, tzv. palčiak. Foto M. Miňo.

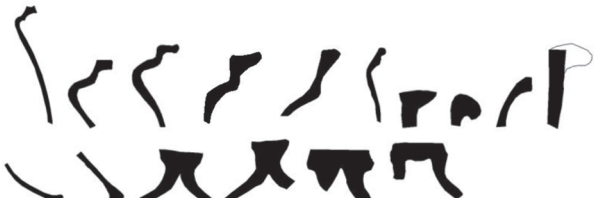
Obr. 6. Chronologicko-typologická tabuľka profilácie keramických nádob. Kresba M. Miňo.

Okrem pomerne výnimočných, vyššie popísaných nálezov pochádzajú z lokality aj bežnejšie nálezy, ako sú fragmenty keramických nádob (obr. 6). Nálezy z kaplnky zaberajú chronologickú sekvenciu od 13., resp. prelomu 13. a 14. storočia po 19. storočie. Bližšie sa budeme venovať rozboru stredovekej až včasnenovovekej keramiky. Keďže nálezy nie sú bližšie datované inými datovacími prostriedkami, pri datovaní keramiky sa opierame o analogickú metódu, využívajúc najmä prehľady chronologického vývoja slovenskej keramiky (napr. Hoššo 1981; 1983; 1985; 1985a; Ruttkay 1995), ako aj vyhodnotenia nálezov z lokalít v Banskej Štiavnici a okolí (Hanuliak–Hoššo–Hunka 1996; Hladík 2006; Labuda 1992).

Najstarší horizont keramiky pochádza z vrstiev predchádzajúcich vzniku samotnej kaplnky, ako aj zo zásyvu pôvodnej klenby kaplnky. Keramický materiál datovaný do tohto horizontu obdobia 13.–14. storočia je zastúpený v malom množstve. Ide prevažne o atypické úlomky tiel nádob, len výnimočne sú zachované okraje hrncovitých nádob s obežným rebrom pod ústím. Črep nádob je biely až sivý, prípadne čierny. Na niektorých exemplároch s bielym črepom je aplikovaná maľovaná výzdoba v podobe obežných okrových pásov. Na iných sa nachádza výzdoba v podobe rytej závitnice či vlnovky.

Rovnako spod úrovne podlahy kaplnky pochádzajú nálezy z obdobia 14. storočia. Ide o keramiky s tenším a hladšie vypracovaným črepom. Vypálená je do tmavohnedých až čiernych odtieňov. Výzdoba sa uplatnila len na jednom fragmente, a to vo forme strmej obežnej rytej vlnovky. Z typických fragmentov sa zistili len dva typy okrajov hrncovitých nádob – jeden zvoncovitý a jeden s obežným plastickým rebrom. V tomto súbore sa vyskytol aj fragment okraja plytkej pokrievky.

Gro stredovekej keramiky tvoria nálezy z obdobia záveru 15. storočia až prvej polovice 16. storočia. Ide prevažne o dná a okraje hrncovitých nádob a džbánov. Dná sú zrezávané strunou, prípadne opatrené plastickými značkami. Okraje sú značne profilované, častokrát s vnútornou rímsou pre pokrievku. Pokrievky sa vyskytujú aj v tomto nálezovom celku. Ide prevažne o okraje plytkých pokrievok a ich masívne gombíky, rovnako zrezávané z hrnčiarskeho kruhu pomocou struny. Keramika je vypálená do odtieňov hnedej až oranžovohnedej farby, prípadne do tmavosivej až čiernej. Niekoľko kusov nesie už aj zelenú glazúru na vnútornej strane nádoby. Z technickej keramiky sa z nálezového súboru okrem už spomínaných škridiel (obr. 5:1, 2) dochoval aj keramický kahanec, tzv. palčiak (obr. 5:4). Zo stredovekých kachlíc sa podarilo získať len jeden úlomok čelnej steny komorovej kachlice. Kachlica nesie zelenú glazúru a je zdobená reliéfnou výzdobou vo forme štylizovaného heraldického motívu. Predpokladá sa, že ide o gotický erb so zvisle šrafovaným brvnom a prekriženými palmovými ratoľstami. Tento erb sa nepodarilo stotožniť so žiadnym zo známych erbov z okolia mesta.
