## K charakteru stredovekej drevenej zástavby na košických parcelách

*Archaeologia historica*. 2012, vol. 37, iss. 1, pp. 87-100

RASTISLAV RUSNÁK

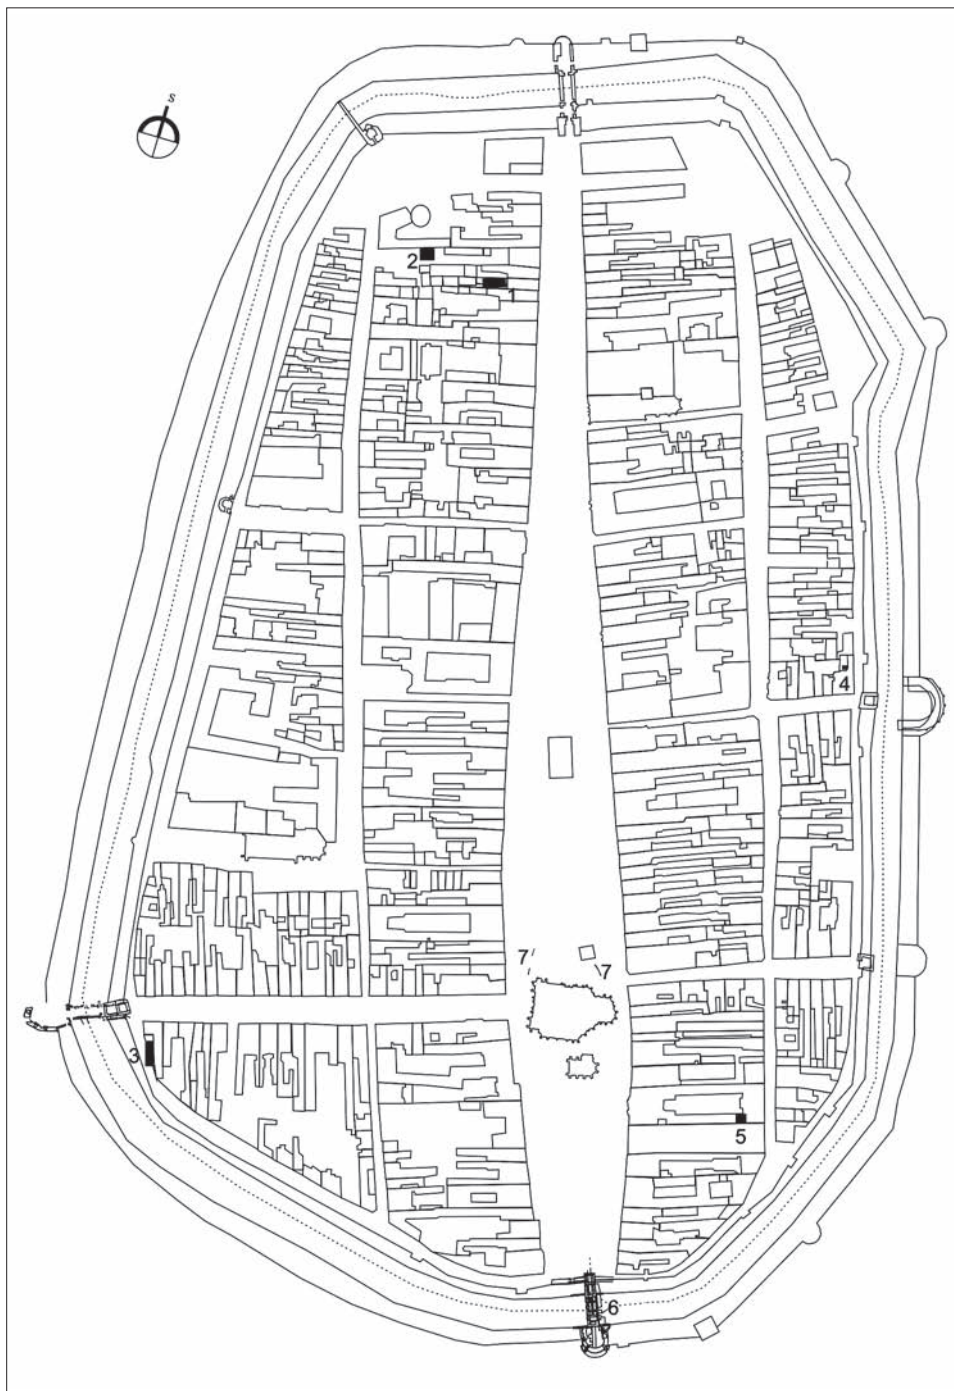
Obr. 1. Košice. Nálezy drevených stavebných konštrukcií z obdobia stredoveku v historickom jadre mesta. 1 – Hlavná 96; 2 – Mäsiarska 57/A; 3 – Alžbetina 36; 4 – Pri Miklušovej väznici 10; 5 – Hlavná 27; 6 – Dolná brána; 7 – Hlavná ul., nám. severne od Dómu.

Tento príspevok sa prioritne venuje predbežným výsledkom archeologického výskumu na Hlavnej 96 (obr. 1:1; Rusnák, v tlači a). Doklady rozsiahlej drevenej zástavby domovej parcely sa dosiaľ v Košiciach nepodarilo v takej miere zachytiť. Z historického jadra mesta zaznamenávame zatiaľ niekoľko hospodárskych stavieb v zadnej časti parcel, konkrétne objekty 1/09 a 7/10 z Mäsiarskej 57/A (obr. 1:2; Rusnák v tlači b; v tlači c) s dendrodátami 1710 a 1431/1432 (Barta 2012), objekt 1/10 z Alžbetinej 36 (obr. 1:3; Rusnák v tlači c) s dendrodátami 1388 a 1499 (Barta 2012), či objekt zachytený v dvorovej časti stredovekého meštianskeho domu (dnes Miklušova väznica) na Ulici pri Miklušovej väznici 10 (obr. 1:4; Gašaj 2008). V tomto prípade dendrodáta jedľového dreva z objektu kladú výrub do roku 1360 (Gašaj 2008). Fragment trámy z pravdepodobne rámovej konštrukcie bol zachytený i pri výskume objektu na Hlavnej 27 (obr. 1:5; Tajkov 2011). Rozsah nálezu však nebol dostatočný pre bližšiu funkčnú interpretáciu objektu. Mimo domových parcel, vo verejnom priestore stredovekého mesta, evidujeme dosiaľ dva výrazné nálezy. Jedným sú pozostatky mosta Dolnej brány (obr. 1:6; Ďurišová 2004, 254; 2009, 71–74). Zachovali sa dve drevené rámové konštrukcie, ktoré členili most na tri polia. Stavebným materiálom bolo dubové, smrekové a jedľové drevo. Výstavba mosta sa dáva do súvisu s tzv. luxemburskou fázou opevnenia mesta a možno ju datovať zhruba na prelom 14. a 15. storočia. Výsledky den-

droanalýz drevených vzoriek zatiaľ neboli publikované. Ďalšou drevenou stavbou odkrytou v komunikácii Hlavnej ulice boli fragmenty väčšej líniovej stavby, ktorá pravdepodobne súvisí s reguláciou Čermeľského potoka v priestore okolo areálu farského kostola s cintorínom (obr. 1:7; Henning–Rusnák 2008). Odobraté vzorky drevených konštrukcií patrili topoľovému, smrekovému a jedľovému drevu. Dendrodáta sa podarilo získať z dvoch jedľových vzoriek. Tie stanovujú výrub stromov na roky 1320 a 1329.

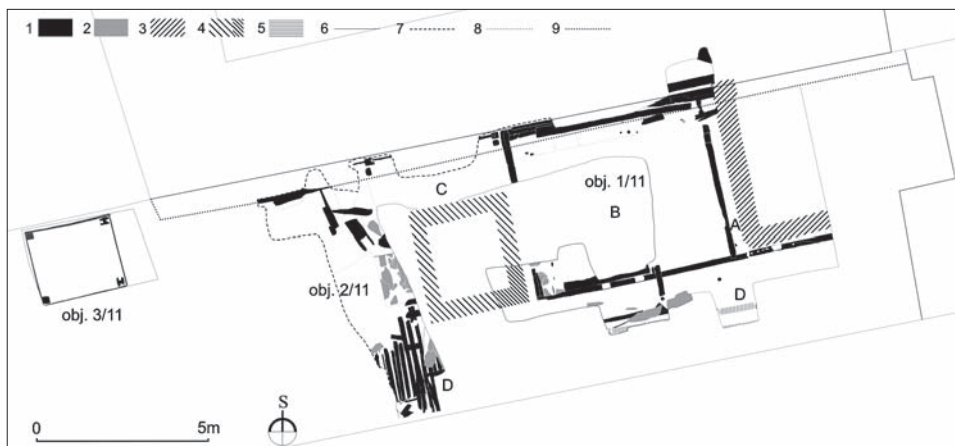
Obr. 2. Košice, Hlavná 96. Celková nálezová situácia na výskume. 1 – odkryté fragmenty drevených konštrukcií domu a prejazdu; 2 – väčšie platne lomového kameňa; 3 – kamenný múr, pozostatok asanovanej novovekej prístavby; 4 – tehlová žumpa; 5 – novodobá kanalizácia; 6 – hranice parciel a zástavby; 7, 8 – hranice výkopu; 9 – hranica betónového chodníka.

Aspoň čiastočne sa podarilo zachytiť trakt, tvorený troma za sebou radenými priestormi a prejazdom, ktorý prebiehal popri ich južnej stene. Spomenuté tri priestory nesú označenie A, B, C (od východu na západ), prejazd nesie označenie D (obj. 1/11/A–D; obr. 2). Severná hranica traktu bola zároveň hranicou parcely. Jeden priestor sa podarilo zachytiť prakticky

celý (obj. 1/11/B; obr. 2, 3). Mal rozmery 575 × 515 cm. Ďalšie dva priestory sa podarilo odkryť iba čiastočne. Jeden východne smerom k uličnej čiare (obj. 1/11/A; obr. 2), druhý západne do hĺbky parcely (obj. 1/11/C; obr. 2). Z priestoru východne sa zachoval už iba jeden, južný trám rámovej konštrukcie, zvyšok bol odstránený neskoršími stavebnými úpravami v novoveku. Trám sa zachoval v dĺžke 254 cm, v ďalšom úseku 35–70 cm bol zachytený v negatíve. Priestor západne mal pôvodné rozmery pravdepodobne 410 × 515 cm, bol však výrazne narušený tehlovým objektom, pravdepodobne žumpou z obdobia mladšieho novoveku a čiastočne i neskorostredovekou žumpou. Bezpečne sa podarilo identifikovať iba jeho severnú stenu. Východnú stenu musela tvoriť západná stena susedného priestoru 1/11/B. Južnú stenu odstránila stavba novovekej žumpy, no jej možný fragment v mieste predpokladaného juhozápadného rohu priestoru sa podarilo odkryť na hranici s prejazdom. Žiadne stopy západnej steny sa nezachytili. V tomto priestore sa však odkryl rozsiahly

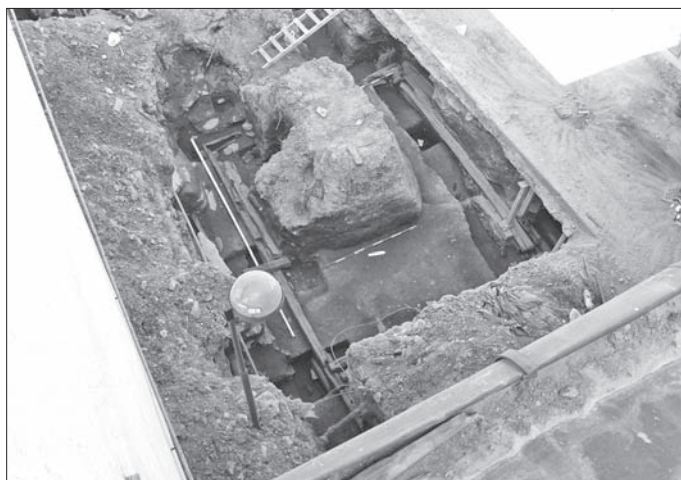
Obr. 3. Košice, Hlavná 96. Celkový pohľad na priestor B objektu 1/11 počas odkrývania.  
Abb. 3. Košice, Hlavná-Str. 96. Gesamtansicht von Raum B in Objekt 1/11 während der Freilegung.

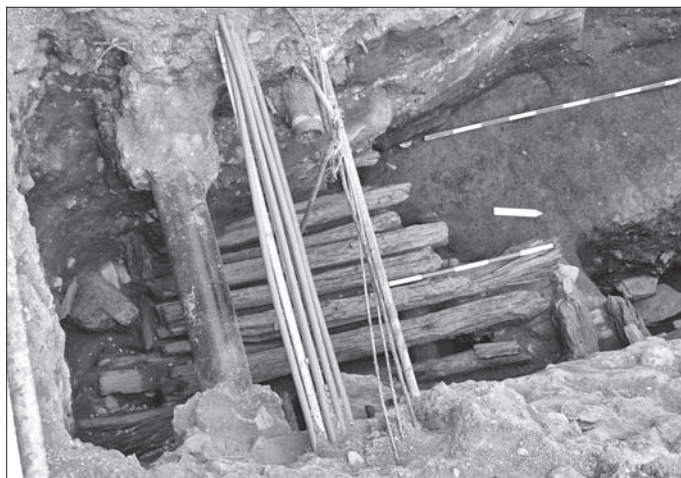
Obr. 4. Košice, Hlavná 96. Pohľad na odkryté brvná prejazdu v reze južne od obj. 2/11.  
Abb. 4. Košice, Hlavná-Str. 96. Blick auf die freigelegten Balken der Durchfahrt im Schnitt südlich von Objekt 2/11.

Severný okraj prejazdu bol odkrytý popri celej južnej stene priestorov A a B, v celej šírke však iba jedným rezom južne od obj. 2/11 a čiastočne i južne od nárožia priestorov A a B. Rez južne od obj. 2/11 najlepšie odkryl situáciu v prejazde (obr. 4). Pôvodnú stratigrafiu východným smerom totiž stále viac narušali zvažujúce sa línie novodobej kanalizácie. Minimálne jednu z fáz prejazdu tvorili vedľa seba naukladané trámy z iba mierne hranenej guľatiny, kolmé na jeho smer. Čiasťočne sa podarilo zachytiť i časti priečných trámov, na ktoré boli poukladané, nepodarilo sa však už identifikovať spôsob fixácie. Celková absencia nálezov kovových spojov vo forme klincoy či skôb umožňuje predpokladať výlučné využitie tesárskych spojov v rámci celej stavby. Čiasťočným dokladom toho sú aj nálezy menších kolíkov pri niektorých trámoch, ktoré primárne kotvili trám, prípadne dodatočne upevňovali jeho pozíciu. Pozostatky po väčších hranených trámoch i koloch sa odkryli i na iných miestach prejazdu, no v menej zachovaných formách.<sup>1</sup>

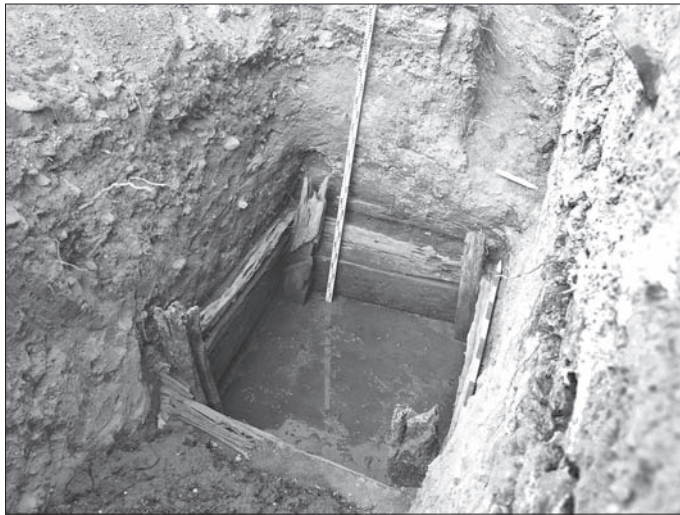
Obr. 5. Košice, Hlavná 96. Obj. 3/11 od severovýchodu.

Priestor C, resp. jeho severnú stenu, tvorila stĺpová konštrukcia, pozostávajúca z masívnych stojok v rohoch. Stojky mali vo svojich náprotivných stranách vydlabaný vertikálny žlab na zasunutie horizontálne kladených masívnych fošní, ktoré tvorili stenu (obr. 8). V prípade oboch hlavných nosných rohových stĺpov ich z interiérovej strany dopĺňali ešte o niečo menšie, no stále masívne stĺpy. Tieto stojky boli založené plytšie ako hlavné rohové stĺpy. Ich založenie nebolo riešené formou zahroteneho kola zarazeného do zeme, mali rovnú podstavu a podložené boli iba niekoľkými plochými kameňmi. Nezachytila sa ani žiadna forma ich previazania s ostatnými stavebnými konštrukciami. Podobný prípad, no v menej zachovanej podobe, bol pravdepodobne zachytený i v severozápadnom rohu priestoru B. Doklady masívnej stĺpovej konštrukcie s vertikálnym žlabom na dvoch náprotivných hranách priniesol i mladší obj. 3/11. Severovýchodný a juhovýchodný roh jeho provizórnej stĺpovej konštrukcie tvorili práve sekundárne použité stojky, pravdepodobne pochádzajúce z obj. 1/11. Žlaby na zasunutie dosiek steny už neboli využité. Steny obj. 3/11 tvorili dosky, prípadne tenké brvná, ktoré prechádzali poza rohové stĺpy a doliehali na stenu výkopu. I juhozápadný stĺp objektu bol sekundárne použitou drevenou stavebnou konštrukciou. Na tráme bolo zachovaných niekoľko šikmých lôžok po vzperách (obr. 5).

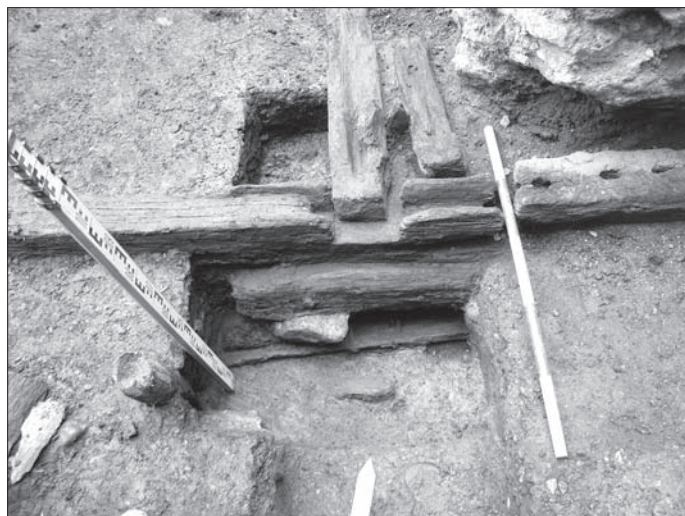
Obr. 6. Košice, Hlavná 96. Obj. 1/11. Nárožie východnej steny priestoru B s južnými stenami priestorov A a B.

Základ priestorov A a B predstavovala obvodová rámová konštrukcia. Bola zachytená v rámci južnej steny priestoru A, východnej, južnej a čiastočne i západnej a severnej steny priestoru B. Konštrukčné prvky prepojenia obvodového rámu v rohoch sa vo výpovednom stave zachovali iba v jedinom prípade, na spojnici východnej steny priestoru B s južnými stenami priestorov A a B (obr. 6). Rám východnej steny priestoru B bol preplátovaný s trámom južnej steny priestoru B, ktorý pokračoval ešte asi 30 cm východným smerom, kde bol pravdepodobne preplátovaný s trámom južnej steny priestoru A. V mieste preplátovania s rámom východnej steny dokladá sedlo, vydlabané do trámu južnej steny, dostatočný priestor pre uloženie stĺpového trámu. Na krátkom úseku východne od tohto spoja bola horná hrana trámu opatrená žlabom. Horizontálny žlab v hornej hrane trámu bol zachytený i v celej dĺžke rámu východnej steny priestoru B. V mieste spojenia náročia stien bol rám južnej steny zospodu zosilnený ešte jedným hrubším trámom, čiastočne podložený kameňmi a pod nimi bola ešte jedna hrubá doska. Podobným zosilnením zospodu nebol riešený celý rám južnej steny, ako sa to preukázalo o niečo západnejšie. Rovnako i rám východnej steny postrádal podkladové spevnenie v podobe ďalších trávov či dosiek. Naopak, v prípade severnej časti

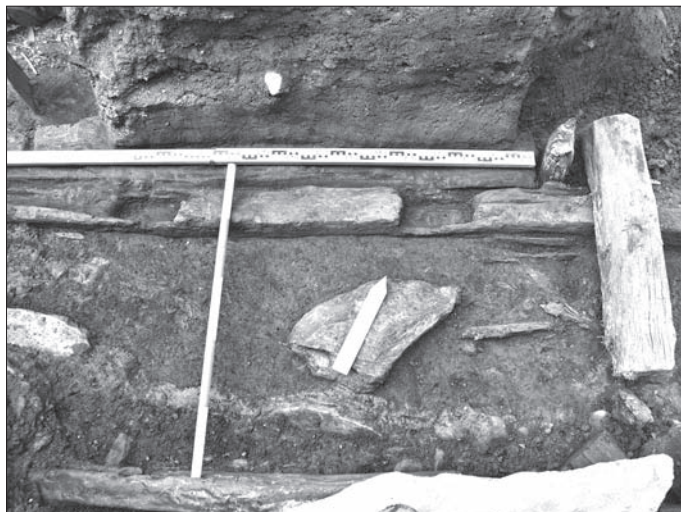
Obr. 7. Košice, Hlavná 96. Rám južnej steny priestoru B obj. 1/11 s lôžkami pre stĺpcovú konštrukciu steny.

Základom pre steny objektu 1/11 bola stĺpová konštrukcia. V brvnách obvodového rámu boli zaznamenané vydlabané lôžka pre stojky veľkých trávov. Dve lôžka sa zachytili v ráme južnej steny priestoru B (obr. 7), jedno v ráme južnej steny priestoru A. So stĺpmi môžeme rátať aj v rohoch stien, čo dokladá už opísaná situácia z juhovýchodného rohu priestoru B. Jedno lôžko stĺpu bolo zachytené i na tráme, ktorý mohol byť pôvodne súčasťou rámu severnej steny priestoru B, ten sa však pravdepodobne nachádzal už v nepôvodnej polohe. V jednom prípade máme i doklad osadenia stĺpu do horizontálneho žlabu na ráme východnej steny priestoru B (Luštková 2009, 114, obr. 8). Aj keď viac takýchto dokladov už archeologický výskum nezachytil, iste nejde o ojedinelý prípad v rámci stavby. V severozápadnom rohu priestoru B bol odkrytý ešte jeden fragment masívneho stĺpu, ktorý pravdepodobne predstavuje ďalšiu formu podpornej stĺpovej konštrukcie domu (obr. 8). Nebol súčasťou obvodového rámu, nezachytilo sa ani nejaké konštrukčné prepojenie s ním. Trám mal rovnú podstavu a jeho pôvodné založenie bolo ešte o niečo plytšie ako spodný rám obvodovej konštrukcie. Spôsob založenia, resp. ukotvenia, sa nepodarilo zachytiť. Pozostatok stĺpu bol šikmo vychýlený, pričom s rámom konštrukcie zvieral asi 58 ° uhol. Pravdepodobne však ide iba o sekundárne vychýlenie pôvodne vertikálneho stĺpu, a nie o trám vzpery. Mohlo by ísť o akýsi pomocný podporný systém v rohu interiéru.

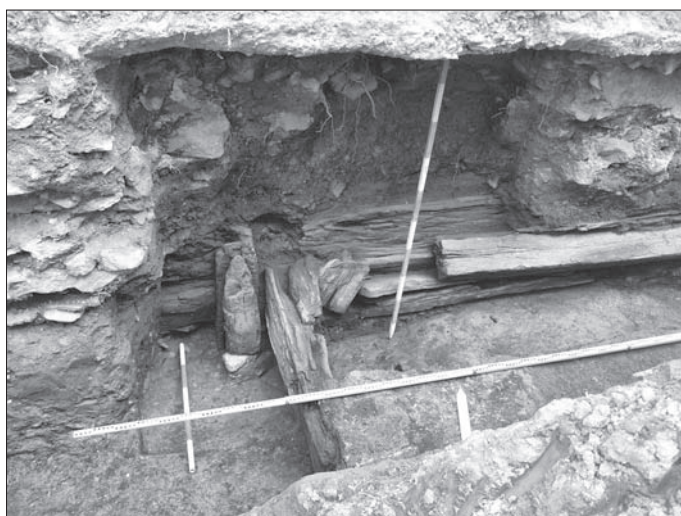
Obr. 8. Košice, Hlavná 96. Rozhranie severozápadného rohu priestoru B a časť severnej steny priestoru C obj. 1/11. Pohľad z juhu.

čiasťočne odkrytá situácia pri jej západnom okraji (obr. 8). Spôsob ich ukotvenia v základovom ráme sa však nepodarilo uspokojivo zachytiť. Na ráme južnej steny priestoru B od jeho juhovýchodného nárožia v dĺžke 375 cm sa nezachytili žiadne stopy, ktoré by dovoľovali určiť formu riešenia stien. Naproti tomu, na južnom ráme priestoru A sa okrem lôžka pre stĺpový trám zachytil i rad menších kolových jamiek (obr. 6). V tomto jedinom prípade tak máme doklad o využití steny z tenších vertikálnych kolov, pravdepodobne doplnených výpletom. Fragmenty mazanice ako relikty výmazu stien v nálezovom materiáli z výskumu na Hlavnej 96 až na niekoľko drobných výnimiek absentujú. K tomuto stavu mohli prispieť i sťažené podmienky odkryvu počas prebiehajúcej stavby, ktorá z časových dôvodov vytvárala zvýšený tlak na výber priorít.

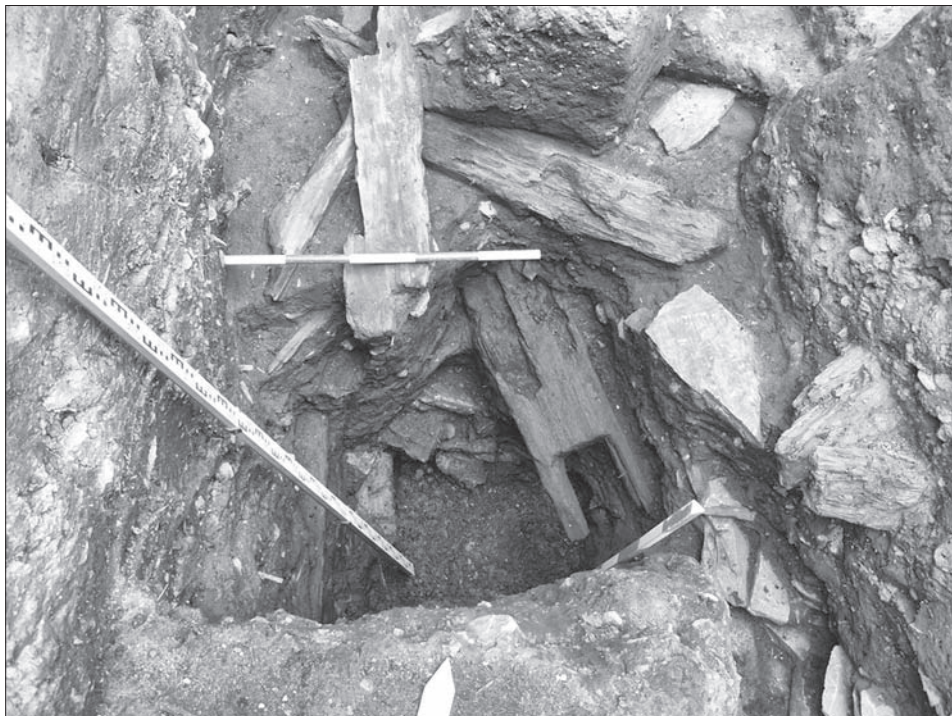
Obr. 9. Košice, Hlavná 96. Časti drevených stavebných konštrukcií vo výplni obj. 2/11.

jamový objekt, žumpa z obdobia neskorého stredoveku (obj. 2/11; obr. 2). Viacero veľkých fragmentov drevených stavebných konštrukcií v sekundárnych polohách z jej výplne je, zdá sa, dokladom väčších funkčných zmien v strednej časti parcely už počas stredoveku. I objekt žumpy však rešpektoval prejazd. Práve južne od obj. 2/11 sa situácia v prejazde odkryla na najväčšej ploche (obr. 4). V severnom profile výkopu bolo viditeľných viacero náznakov, že relikty drevenej zástavby, aj keď už v deštruovanej forme, pokračujú i západným smerom. Výkop však už nebolo možné rozšíriť. Vo vzdialenosti 355–685 cm bola realizovaná ešte jedna menšia sonda, ktorou sa zachytil obj. 3/11 (obr. 5). Kvadratický objekt, tvorený kolovou konštrukciou v rohoch so stenami z dosák, prípadne tenkých, neopracovaných kmeňov uložených za stĺpy na stenu výkopu, pravdepodobne slúžil hospodárskym účelom ako kompostovisko, resp. dodatočne ako odpadová jama. Objekt s rozmermi 205 × 178 cm je mladší, pochádza pravdepodobne až z obdobia mladšieho novoveku. Na jeho stavbu však boli sekundárne využité drevené stavebné konštrukcie, ktoré pravdepodobne pochádzajú z obj. 1/11.

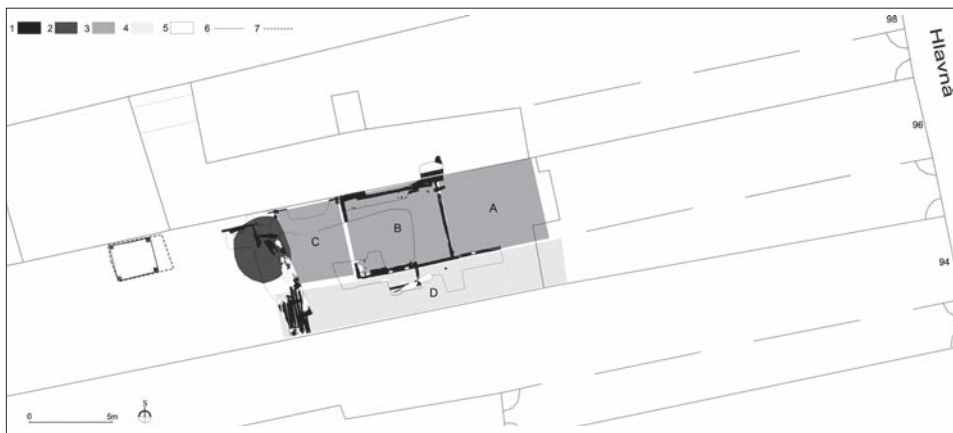
Obr. 12. Košice, Hlavná 96. Celková situácia s naznačením radenia jednotlivých priestorov v rámci parcely. 1 – pozostatky drevených stavebných konštrukcií; 2 – obj. 2/11 – neskorostredoveká žumpa; 3 – čiastočne zachytený trakt domu – priestory A-C; 4 – prejazd domu (priestor D); 5 – väčšie lomové kamene; 6 – hranice parciel a ich súčasnej zástavby; 7 – hranice výkopu.

Zachytená nálezová situácia na dvore Hlavnej 96 v Košiciach je dokladom rozsiahlej stredovekej drevenej zástavby mestskej parcely, pričom už dodržiava model postupného hĺbkového radenia jednotlivých priestorov domu smerom do parcely s prejazdom popri jednej z jej hraníc (obr. 12). Tento model sa na Hlavnej 96 zachoval prakticky nezmenený i v neskoršej kamennej zástavbe. Dnešná kamenná podoba meštianskeho domu môže byť v jadre súčasná so zachytenými pozostatkami drevených konštrukcií, z veľkej časti ich pravdepodobne svojou hmotou nahradila. Zaplnila však iba menšiu hĺbku parcely, vďaka čomu sa fragmenty rámovej konštrukcie na dvore zachovali. Z prostredia Košíc tak máme prvý doklad prítomnosti rámovej, resp. hrazdenej konštrukcie domu s celým radom stavebných detailov, napr. viacerých foriem výplne stien, využitých v rámci jednej stavby. Nálezy z Hlavnej 96 v Košiciach sa tak pripájajú k stále nevelkému počtu dokladov nemurovanej obytnej zástavby mestských parciel na Slovensku, kam radíme viaceré nálezov z Trnavy (Hoššo 2008; Staník–Urmínský 2004; Urmínský 2001) a tiež z Bratislavy (Ferus–Baxa 2006). S výnimkou prejazdu je obtiažne vyjadriť sa k funkcii jednotlivých priestorov obj. 1/11. Možno sa len domnievať, že tak hlboko v území parcely už boli radené len priestory súvisiace s hospodárskou činnosťou domu. Aj keď nepoznáme dobové pomery na susednej južnej parcele, dá sa predpokladať, že priestory A–C obj. 1/11 mohli byť poznačené nedostatkom denného svetla. Prítomnosť ohrebla či podkovy z výplne obj. 2/11 dovoľuje usudzovať, že na parcele sa chovali kone. Ak pripustíme aspoň dočasne zhodné časové trvanie priestoru C a obj. 2/11, možno predpokladať, že priestor C mal funkciu maštale, resp. plnil funkciu, pri ktorej je vhodné susedstvo žumpy. Výstavbu hrazdenej konštrukcie obj. 1/11/A–C možno datovať vďaka viacerým dendrochronologickým údajom do záveru 14. storočia (Barta 2012). Jedna zo vzoriek s dátami po roku 1350 náleží susednému objektu na Hlavnej 98 (Barta
