Stredoveká sakrálna architektúra v Bíni : (sumarizácia, korekcia a doplnenie súčasných poznatkov)

Archaeologia historica. 2013, vol. 38, iss. 1, pp. 271-290

Stredoveká sakrálna architektúra v Bíni (sumarizácia, korekcia a doplnenie súčasných poznatkov)

BIBIANA POMFYOVÁ – MARIÁN SAMUEL – HENRIETA ŽAŽOVÁ

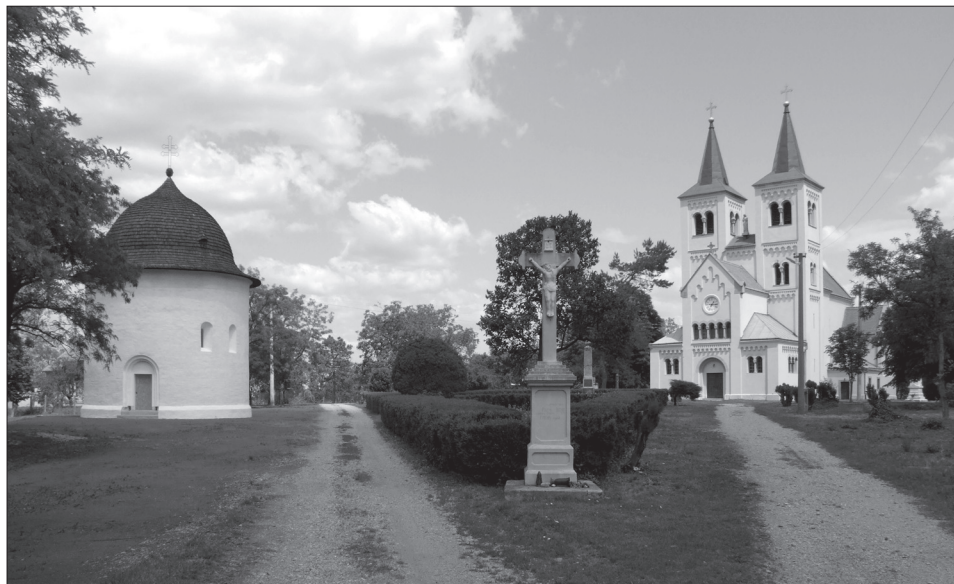
Obr. 3. Biňa (okr. Štúrovo). Pohľad z východu na farský (bývalý kláštorňý) Kostol Blahoslavenej Panny Márie a Rotundu Dvanástich apoštolov. Foto M. Samuel.

Abb. 3. Biňa (Bezirk Štúrovo). Blick von Osten auf die Selige-Jungfrau-Maria-Pfarrkirche (ehemalige Klosterkirche) und die Rotunde der Zwölf Apostel. Foto M. Samuel.

Rotunda s kruhovým pôdorysom a valcovým obvodovým plášfom, do ktorého je v interiéri vpísaná segmentová apsida a 12 ník s funkciou sedílií (obr. 6), stojí necelých 50 m pred západnou fasádou niekdajšieho premonštrátskeho kláštorného kostola (obr. 3). Obe stavby sa nachádzajú na akropole staršieho ranostredovekého sídliska, obývaného už vo veľkomoravskom období a zrejme koncom 10. storočia opevneného mohutnými valmi. Tieto tzv. biňanské šiance sú väčšinou považované za pozostatky vojenského tábora, vybudovaného kniežaťom Vajkom (neskorším uhorským kráľom Štefanom I.) počas bojov s povstalcami Kopáňom (Habovštiak 1966a).

Im Kataster der heutigen Gemeinde Bíňa haben im Mittelalter dem gegenwärtigen Erkenntnisstand nach vier Sakralbauten existiert (Abb. 1, 2) – die Kirche des Prämonstratenserklusters (Abb. 3, 12), die St. Katharinenkapelle, die Rotunde der Zwölf Apostel (Abb. 3, 7) und die St. Nikolauskirche in der Lage Opátske. Während zwei der Bauten – die ehemalige Kirche des Prämonstratenserklusters und die in ihrer Nähe liegende Rotunde der Zwölf Apostel – bis heute erhalten geblieben sind, wurde die untergegangene St. Nikolauskirche von einer archäologischen Grabung freigelegt, und von der Katharinenkapelle weiß man lediglich aufgrund schriftlicher Quellen. Die älteste der erwähnten Kirche – die Kirche in Bíňa-„Opátske“ – zählte zur mittelalterlichen Dorfwüstung Leánd. Der größere einschiffige Bau hatte eine halbkreisförmige Apsis und eine Westempore (Abb. 4), jedoch ist unklar, ob die Empore ursprünglicher Bestandteil der Kirche war. Die Datierung der Kirche in den Zeitraum nach Mitte des 11. Jahrhunderts basiert hauptsächlich auf drei Fragmenten eines halbkreisförmigen architektonischen Elementes, das mit einem Relief (?), Ornament (?) im sogenannten Palmettenstil (Abb. 5) verziert ist und offenbar zum Chorgeländer gehörte.

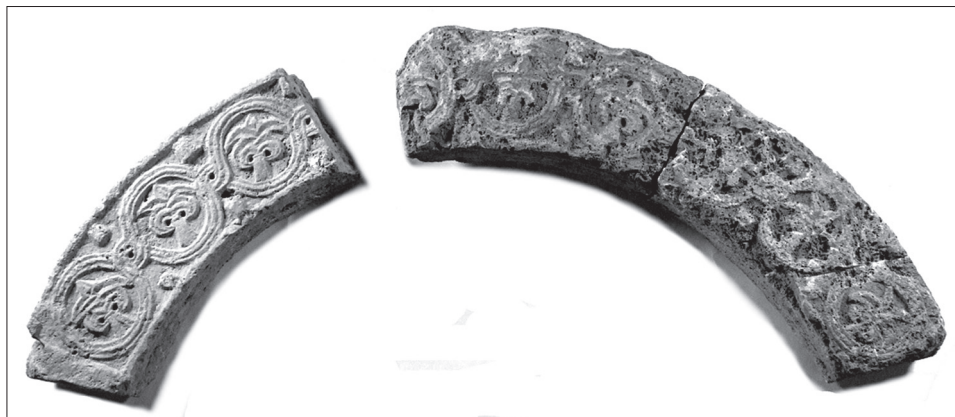
Obr. 5. Biňa (okr. Štúrovo). Poloha Opátske. Fragmente romanischer architektonischer Elemente. Foto B. Pomfýová, M. Samuel.
 Abb. 5. Biňa (Bezirk Štúrovo). Lage Opátske. Fragmente romanischer architektonischer Elemente. Foto B. Pomfýová, M. Samuel.

Z rovnakej konštrukcie však pochádzajú aj ďalšie dva, dosiaľ nepublikované fragmenty (presnejšie povedané, ide o jeden fragment, rozložený na dva kusy, obr. 5). Nachádzajú sa v zbierkach Slovenského národného múzea – Archeologického múzea v Bratislave, kam sa dostali v roku 2002 od súkromného darcu. Boli nájdené v 70. alebo 80. rokoch 20. storočia v polohe „Opátske“ v blízkosti kostola.¹ Ďalšie nálezové okolnosti nie sú známe. Ich stav zachovania je podstatne horší, kameň výrazne zvetranejší. Vzhľadom na materiál, tvar, rozmery a výzdobu ale niet pochyb o tom, že všetky tri fragmenty sú zlomkami toho istého poloblúka,

ktorého vnútorný priemer bol približne 114 cm. Fragment, známy od čias Habovštiakovho výskumu, bol koncovou časťou poloblúka. Vyplýva to z priebehu ukončeného rámovania okolo reliéfne zdobenej plochy. Na bočnej strane tohto fragmentu, ako aj na bočnej strane jedného z ostaných dvoch sa nachádzajú kapsy na ukotvenie skoby, ktorá ich spájala s ďalšími článkami – s chýbajúcimi časťami poloblúka (archivolty), prípadne s horizontálnym brvnom predpokladanej architrávovej konštrukcie. Charakter opracovania fragmentov (výzdoba na čelnej aj zadnej strane, hladný povrch na vrchnej aj spodnej strane) naznačuje, že poloblúk bol situovaný voľne. Spochybňuje to predpoklad, že mohol byť súčasťou oltárneho cibória či západnej emporu a vylučuje domnienku, že by išlo o súčasť portálu (Habovštiak 1963, 176; 1966, 16; Holčík 2000). Hypotéza Š. Oriška o chórovom zábradlí sa tak javí ako najpravdepodobnejšia, a to aj napriek tomu, že archeologický výskum nezachytil v kostole stopy po interiérovej konštrukcii.

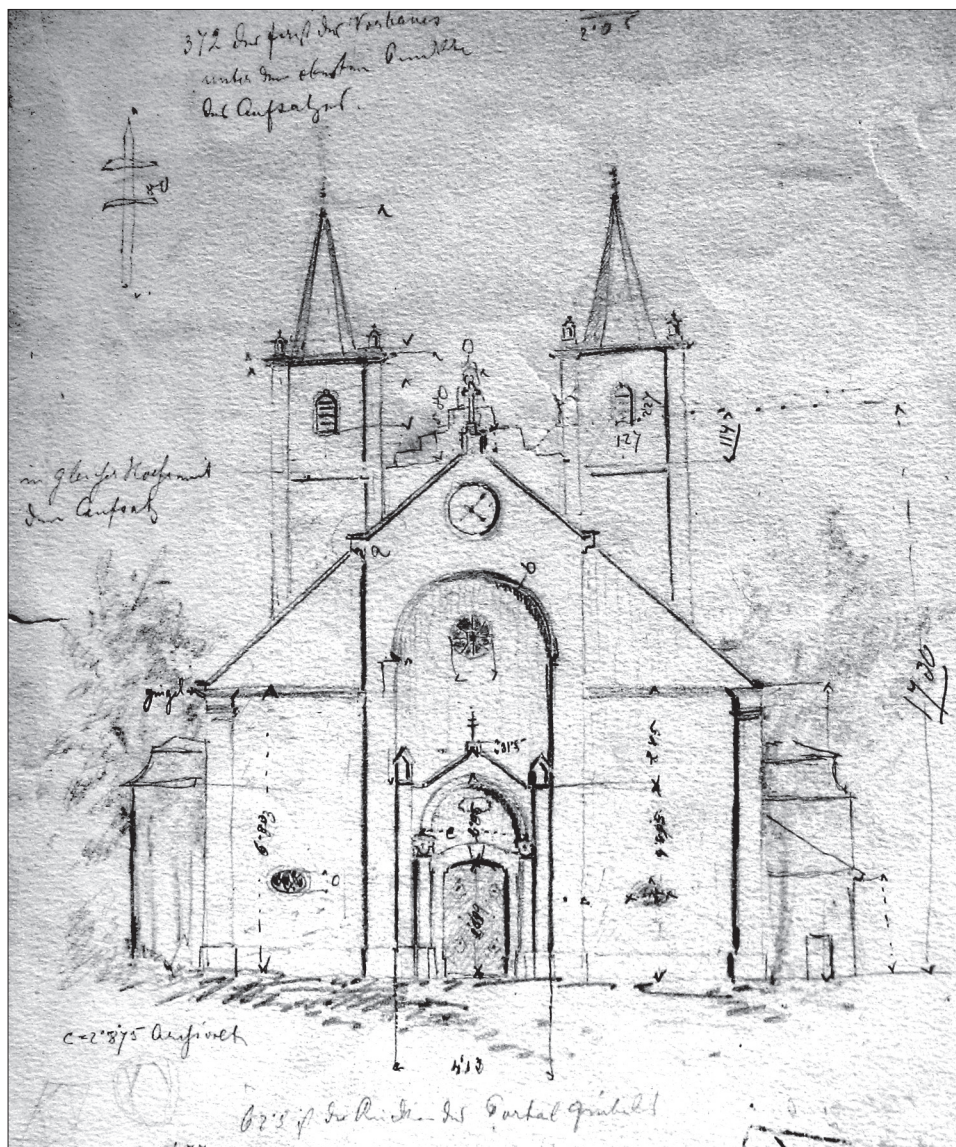
Obr. 9. Biňa (okr. Stúrovo). Skica anonymného autora (G. Czigler?), zachytávajúca podobu západnej fasády bývalého prämonštrátskeho kostola pred rekonštrukciou v rokoch 1895–1898. Forster Gyula Nemzeti Örökséggazdálkodási és Szolgáltatási Központ / Národné centrum Gyulu Forstera služieb a ekonomiky v oblasti kultúrneho dedičstva v Budapešti, K 1556. Abb. 9. Biňa (Bezirk Stúrovo). Skizze eines anonymen Zeichners (G. Czigler?) mit der Westfassade der ehemaligen Prämonstratenserkirche vor der Restaurierung 1895–1898. Forster Gyula Nemzeti Örökséggazdálkodási és Szolgáltatási Központ / Nationales Dienstleistungs- und Wirtschaftszentrum Forster Gyula für das Kulturerbe in Budapest, K 1556.

klasicisticky orientovaného budapeštianskeho architekta Jozefa Hilda (obr. 9) a v rokoch 1895–1898 bol kostol reštaurovaný (obr. 10) v neorománskom duchu podľa plánov Győző Cziglera. V tejto podobe sa kostol zachoval do konca 2. svetovej vojny, keď ho 27. marca 1945 počas ústupu nemeckej armády vážne poškodil výbuch (obr. 11). Následná obnova (obr. 12) prebehla podľa plánov A. Piffľa v rokoch 1951 až 1955 (Piffľ 1970, 194). Architektonické premeny, ktorými kostol prešiel od Hildovej klasicizujúcej úpravy (obr. 9), možno do určitej miery rekonštruovať na základe archívnych plánov a fotodokumentácie, uloženej jednak v archíve Národného centra Gyula Forstera služieb a ekonomiky v oblasti kultúrneho dedičstva (Forster Gyula Nemzeti Örökséggazdálkodási és Szolgáltatási Központ, býv. Úrad na ochranu kultúrneho dedičstva / Kulturális Örökségvédelmi Hivatal) v Budapešti a jednak v archíve Pamiatkového úradu v Bratislave.⁴ Viaceré dôležité prvky pôvodného riešenia zostávajú napriek tomu nejasné. Za autentický, súvisiaci s neskororománskou podobou kostola, môžeme považovať pôdorys (okrem sakristie a súčasného rozsahu západnej empory), z veľkej časti obvodové murivo, západný portál a v zásade aj interiérové podporné články a reliéfne zdobené hlavice, hoci sa novoveké prestavby dotkli aj ich (podrobnejšie sa týmito prvkami naposledy zaoberal Oriško 2010).

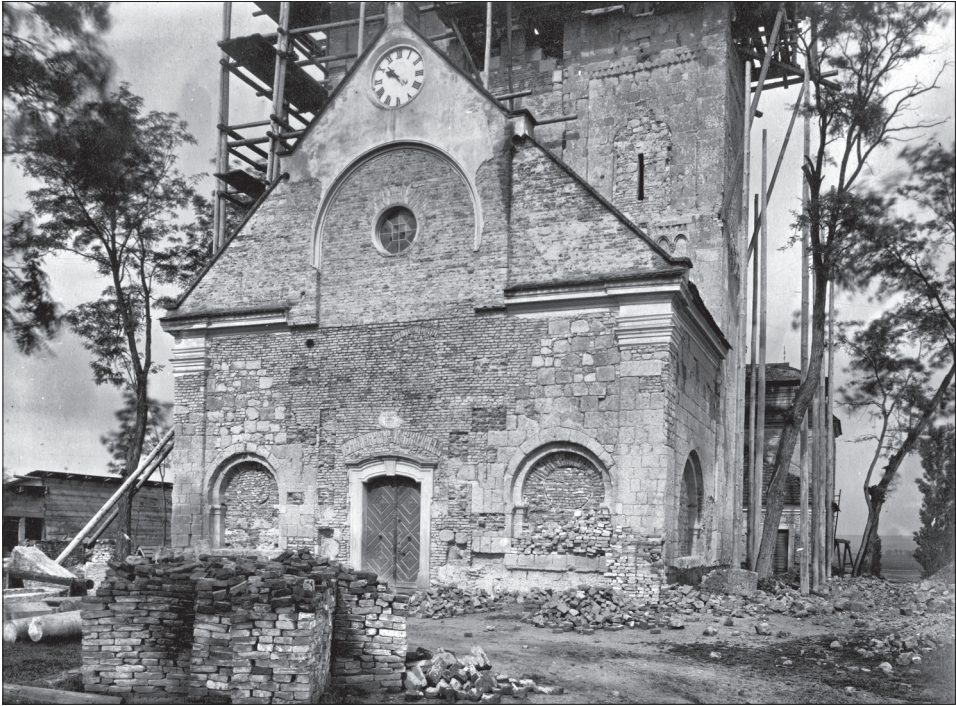
Obr. 10. Biňa (okr. Štúrovo). Bývalý premonštrátsky kostol počas rekonštrukcie realizovanej podľa plánov G. Cziglera v rokoch 1895–1898. Foto P. Gerecze. Forster Gyula Nemzeti Örökséggazdálkodási és Szolgáltatási Központ / Národné centrum Gyulu Forstera služieb a ekonomiky v oblasti kultúrneho dedičstva v Budapešti, sign. 63179PD.

Najviac nejasností sa spája s otázkou pôvodného riešenia západnej empory (viac k tomu obr. 12; Oriško 2010, 287–288) a predsieni. Dnešná predsieň je novotvarom z 50. rokov (obr. 10). Pôvodná, hoc viackrát upravovaná predsieň bola úplne zničená výbuchom v roku 1945, po ktorom z nej zostali len ruiny. Na jednej z fotografií z povojnového obdobia, zachytávajúcej tento stav (archív Pamiatkového úradu SR, sign. 345/26), je zreteľne vidieť, že južný múr predsieni (z ktorého v tom čase ešte stálo torzo) bol pristavaný k náročnej lizéne južnej veže a obe stavebné časti boli previazané len na jednom mieste spojovacím kvádom. Z toho môžeme usudzovať, že predsieň bola ku kostolu pristavaná dodatočne, zrejme však len s krátkym časovým odstupom (druhotnú prístavbu predsieni konštatovali už Piffľ 1952, 56, aj Tóth 2008, 160). Špáru medzi múrmi predsieni a severnej kostolnej veže zistil na úrovni základov aj A. Habovštiak, zároveň ale konštatoval, že základy oboch častí mali rovnaké zloženie (Habovštiak 1969a, 8). Predsieň patrila bezpochyby k románskej dispozícii kostola. Bola totiž vybudovaná z rovnakých kamenných kvádrov ako kostol. Vyplýva to z povojnových fotografií, najmä však z jednej fotografie, ktorú urobil historik umenia Péter Gerecze počas Cziglerovej rekonštrukcie v 90. rokoch 19. storočia (obr. 10). Obnažené murivo predsieni obsahovalo v tom čase ešte kompaktné časti (najmä na južnej strane), vybudované z kamenných kvádrov. V čase výstavby kostola musel byť kameň do Bíny dovážaný, keďže v okolí sa žiadne jeho zdroje nenachádzajú. Z tohto dôvodu sa nielen na stavbu vedľa stojacej rotundy, ale aj pri novovekých prestavbách kostola použila tehla. Vychádzajúc z uvedeného, možno na základe Gereczeho fotografie (obr. 10) považovať za pôvodné aj polkruhovo ukončené arkády s bočnými rímsami na západnej fasáde a bočných stranách predsieni.

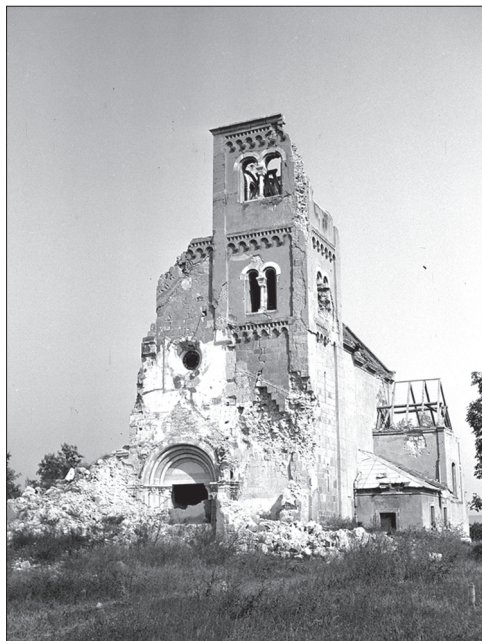
Obr. 11. Biňa (okr. Štúrovo). Bývalý premonštrátsky kostol po poškodení počas 2. svetovej vojny. Foto archív Pamiatkového úradu SR, sign. 345/37.

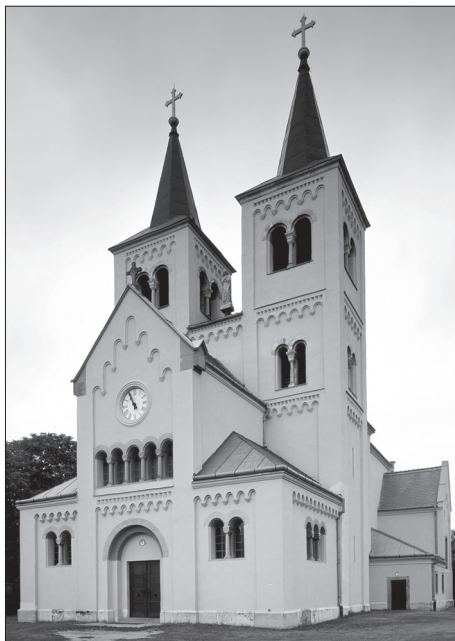
Obr. 12. Biňa (okr. Štúrovo). Pohľad z juhozápadu na súčasný stav bývalého premonštrátskeho kostola. Foto P. Breier, uložená v archíve Ústavu dejín umenia, sign. D-5245-APVT.
