## K využití materiálu získaného hloubením hradního příkopu

JIŘÍ VARHANÍK

### *The Use of Material Yielded by Digging Castle Moats*

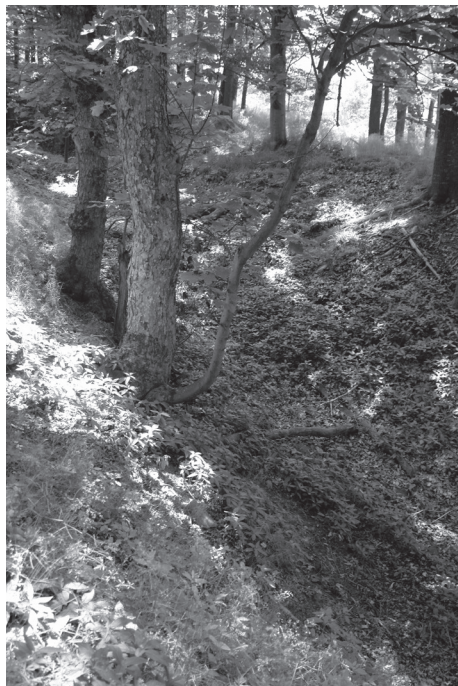
Obr. 1. Hrad na Velkém Kouřimu (Ruchomperk), okr. Domažlice. Příkop a vnější val. Foto autor, 2010.  
Abb. 1. Burg auf dem Velký Kouřim (Ruchomperk, Rauchenberg), Bezirk Domažlice. Graben und Außenwall. Foto Verfasser, 2010.

Pravděpodobně jeden z nejstarších příkladů dobře dochovaného valu vybudovaného na vnější straně příkopu navršením vytěženého materiálu je součástí opevnění hradu na Velkém Kouřimu, známého též jako Ruchomperk (okr. Domažlice), jehož vznik je v literatuře kladen již do konce 12. století (Procházka 1991). Tomáš Durdík lokalitu řadil do kategorie hradů tzv. přechodného typu (2007, 164–173). Rozměrný areál dvojdílného hradu s delší osou ve směru sever–jih je obklopen příkopem a valem ze tří stran, na východní straně tuto fortifikaci nahrazuje strmě klesající svah. Příkop je částečně vyláman ve skalním podloží, které zřetelně vystupuje zejména na čelní šijové straně. Zde se předpokládá přes patrně krátkou existenci hradu druhotné posunutí valu dále k jihu. Pozůstatky fortifikace na vnitřní straně příkopu po obvodu hradu zatím zjištěny nebyly, na základě jen velice omezené prospekce byl formulován předpoklad, že se zde uplatňovaly především dřevěné konstrukce (Procházka 1991, 68).

Koruna valu nebyla archeologicky zkoumána, není tedy známo, zda případně nebyla opatřena nějakým dřevěným ohrazením. Na základě celkového uspořádání hradu lze předpokládat, že vnější val pravděpodobně nebyl hlavní obrannou linií, neboť ta by pak byla vzhledem ke své délce špatně hájitelná. Vystává tedy zatím obtížně řešitelná otázka, zda předpokládané dřevěné ohrazení na vnitřní hraně příkopu nemohlo být jen provizoriem, které mělo být nahrazeno zděnou hradbou, jejíž výstavba však již zahájena nebyla. Podobné rozpaky může vzbuzovat anomálie v šijovém příkopu. Samozřejmě nelze apriorně vyloučit její souvislost s předpokládaným posunutím čelního valu, ovšem nabízí se eventualita, že jde o doklad záměru těžby stavebního kamene, k níž však vzhledem ke krátkému životu hradu již ve větším rozsahu nedošlo.

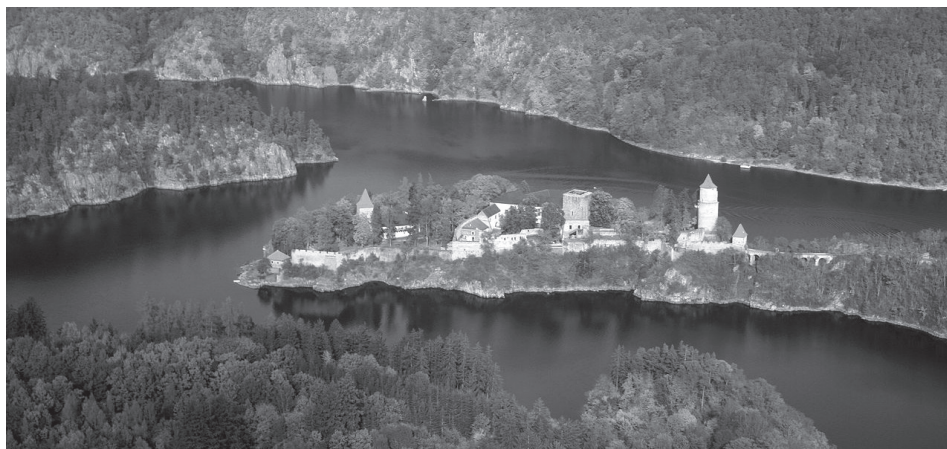
Obr. 6. Hrad Zvíkov, okr. Písek. Pohled od západu, napravo šijový příkop. Foto archiv autora.

Poměrně neobvyklý příklad představuje v literatuře často zmiňovaný, avšak blíže nepopisovaný šíjový příkop hradu Zvíkova (okr. Písek). Příkop, vylámaný ve skále, přetíná poměrně dlouhou a úzkou šíjí na jejím severním konci před jižní Píseckou branou. Jeho účelem nebylo pouze přerušení komunikace k bráně, ale měl také znemožnit přístup na ostroh níže po vrstevnici, jakkoli terén zde byl sotva schůdný vzhledem ke strmým srázům, spadajícím do údolí Otavy na západě a Vltavy na východě. Dno příkopu proto podobně strmě klesalo na obě strany. Určité množství vylámaného kamene samozřejmě mohlo být využito ke stavební činnosti na hradě, avšak je více než pravděpodobné, že při vysekávání skály v nižších partiích převážná část vysekaného kamene sjela dolů po svazích. Po zatopení údolí obou řek již nelze terénní situaci ověřit a na historických fotografiích jsou úpatí svahů na těchto místech zalesněna, proto je již prakticky nemožné zkoumat rozsah případných suťových kuželů v těchto místech. Je ovšem třeba brát v úvahu, že i tento materiál mohl být využit, a to jak pro stavební účely na hradě, tak v podhradí, neboť jiné zdroje stavebního kamene byly zřejmě ještě vzdálenější. Otázkou je datování šíjového příkopu; prohlubování příkopu a budování valu je sice uváděno ve zvíkovských účtech v letech 1455–1457, s největší pravděpodobností však jde o terénní úpravy, jejichž cílem bylo zdokonalit opevnění, tvořené původně laténskou hradbou, situované před novou parkánovou hradbou na severní straně hradu, jejíž výstavba je zmiňována právě k roku 1457. V následujícím roce je uváděno kopání hlíny k baštám (Čechura–Ryantová 1989, 41). Šlo zajisté o šest pravoúhlých bašt v uvedené parkánové zdi, ovšem o jakou terénní úpravu konkrétně šlo a hlavně kde byl zdroj hlíny, není jasné. Vzhledem ke kamenité povaze zvíkovské ostrožny, kde skalní podloží místy vystupuje až na povrch terénu, lze předpokládat, že zdroj tohoto materiálu spíše ležel na zcela jiném místě, přičemž kvalitní hlína mohla sloužit k omazávání roubených či hrázděných konstrukcí uvedených bašt. „Lepení“ hlínou je sice explicitně mezi pracemi prováděnými na hradě uváděno až v 16. století (Čechura–Ryantová 1998, 16), není však důvod předpokládat, že tato zcela běžná technologie se neuplatňovala již dříve.

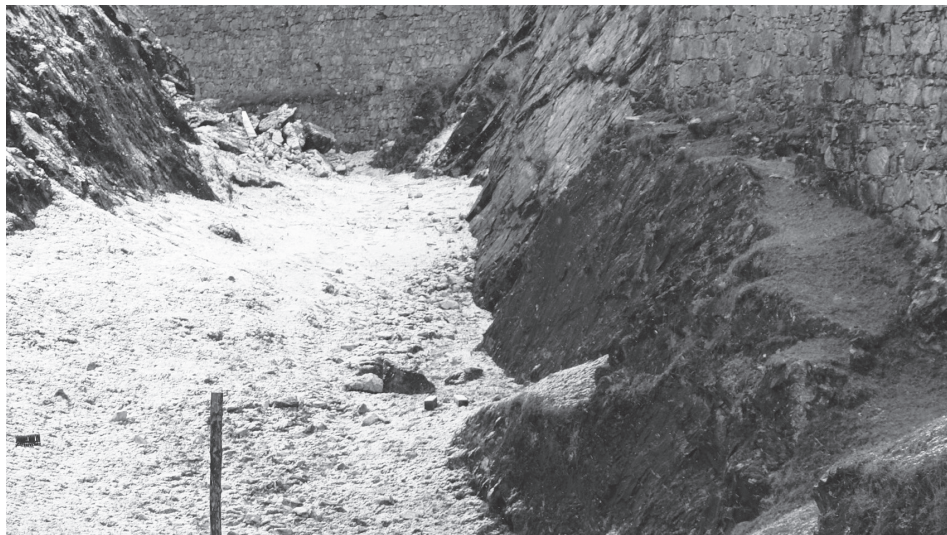
Obr. 8. Hrad Rabí, okr. Klatovy. Pohled na kontreskarpu vnitřního příkopu v západní části hradu od severu. Foto autor, 2007.  
Abb. 8. Burg Rabí, Bezirk Klatovy. Blick auf die Kontereskarpe des Innengrabens im Westteil der Burg von Norden aus. Foto Verfasser, 2007.

Pokud byl příkop hlouben ve skalním podloží, byl vytěžený kámen, pokud to jeho vlastnosti dovozovaly, obvykle využit jako stavební materiál při budování zděných konstrukcí hradu. V některých případech spolu s rabováním kamene ze staveb již opuštěných hradů mohlo docházet též k dalšímu lámání kamene v dobře dosažitelných místech, kde bylo skalní podloží dostupné. Zajímavá je v této souvislosti situace na hradě na hradě Rabí (okr. Klatovy). Kámen zde byl těžen jak v souvislosti s postupným budováním hradu, tak i poté, co byl hrad opuštěn. Obětí rabování stavebního kamene se zde stala zejména výstavná budova severního paláce před Žižkovou branou, zachycená na dochované části Willenbergerova vyobrazení hradu, z níž se dochoval pouze sklep, v důsledku čehož její existenci starší literatura nebrala vůbec v úvahu, a doloženo je dokonce hloubení štoly k těžbě jemného bílého vápence (Lancinger–Libal 1970, 10). Navzdory těmto mladším destruktivním aktivitám je bezpečným dokladem autenticky dochované situace jihozápadní část vnitřního příkopu, pracně vysekaného do skalního podloží. Tato partie totiž nebyla přístupná pro povozy, neboť do ní vedla jen úzká branka v severozápadní zdi se slepými arkádami, oddělující vnitřní příkop od velkého předního nádvoří. Na rozdíl od svahu stoupajícího z příkopu k obvodní hradbě jádra hradu s obytnou věží, postiženého statickými poruchami, představuje protější takřka svislá kontreskarpa intaktní výsledek práce budovatelů příkopu.

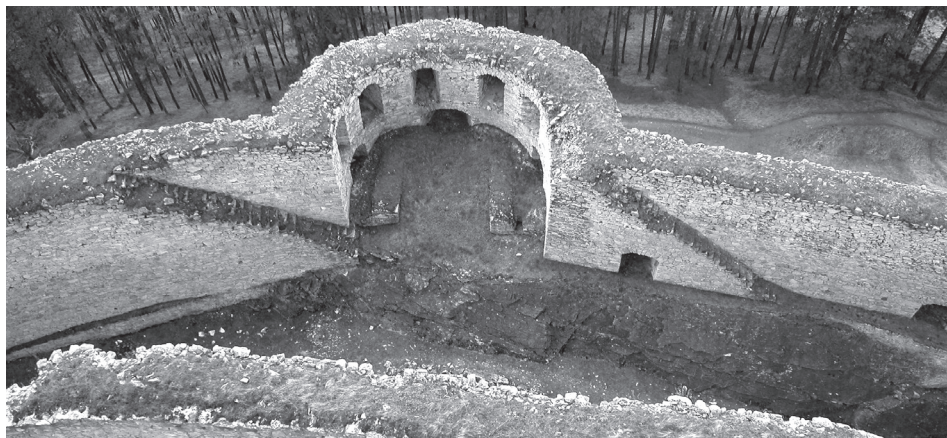
Obr. 9. Hrad Rabí, okr. Klatovy. Pohled do vnitřního příkopu v západní části hradu od východu z obytné věže. Na kontreskarpu příkopu, tesanou ve skále, navazuje hradba s baštami z počátku 16. století. Foto autor, 2004.

Příkop na této straně obíhal s největší pravděpodobností již nejstarší jádro hradu, ovšem jeho tehdejší rozměry lze sotva odhadnout; určité srovnání může poskytnout jen situace na protější, východní straně hradu. K dalšímu prohlubování příkopu mohlo nejspíše dojít jednak při výstavbě starší, poměrně tenké a podle dochovaného úseku nepřilíhající vysoké hradby s nevelkými pravoúhlými baštami na vrcholu vnějšího valu, jejíž vznik je předpokládán v druhé třetině

15. století (Varhaník 2006a). Spotřeba stavebního kamene na výstavbu této fortifikační linie tedy nebyla velká, na rozdíl od dodnes zachované masivní hradby z počátku 16. století. Lze tedy předpokládat, že dochovaná podoba kontreskarpy chronologicky souvisí právě s budováním tohoto opevnění, při jehož stavbě byly nároky na množství stavebního kamene mnohonásobně vyšší. S ukončením prací zřejmě koresponduje dendrodatum 1509/1510, vztahující se k dřevěnému prvku v horní části uvedené dělicí severozápadní zdi, jejíž výstavbou bylo spojení s ostatními částmi hradu minimalizováno na úzkou branku, jejíž rozměry odporují představě, že by mohla sloužit při dopravě stavebního materiálu (Varhaník–Krušinová–Kyncl–Kyncl 2005, 75, 88). Kopané sondy, které zde byly položeny v rámci provádění inženýrsko geologického průzkumu (Štýbr 1984), na rozdíl od jiných částí hradu archeologicky sledovány nebyly (Kamenická 1994).
