Archeologický výzkum v areálu bývalé jezuitské koleje v Kutné Hoře v letech 1998 až 2012

ARCHEOLOGICKÝ VÝZKUM V AREÁLU BÝVALÉ JEZUITSKÉ KOLEJE V KUTNÉ HOŘE V LETECH 1998 AŽ 2012

Archaeological Research in the Complex of the Former Jesuit College in Kutná Hora, 1998–2012

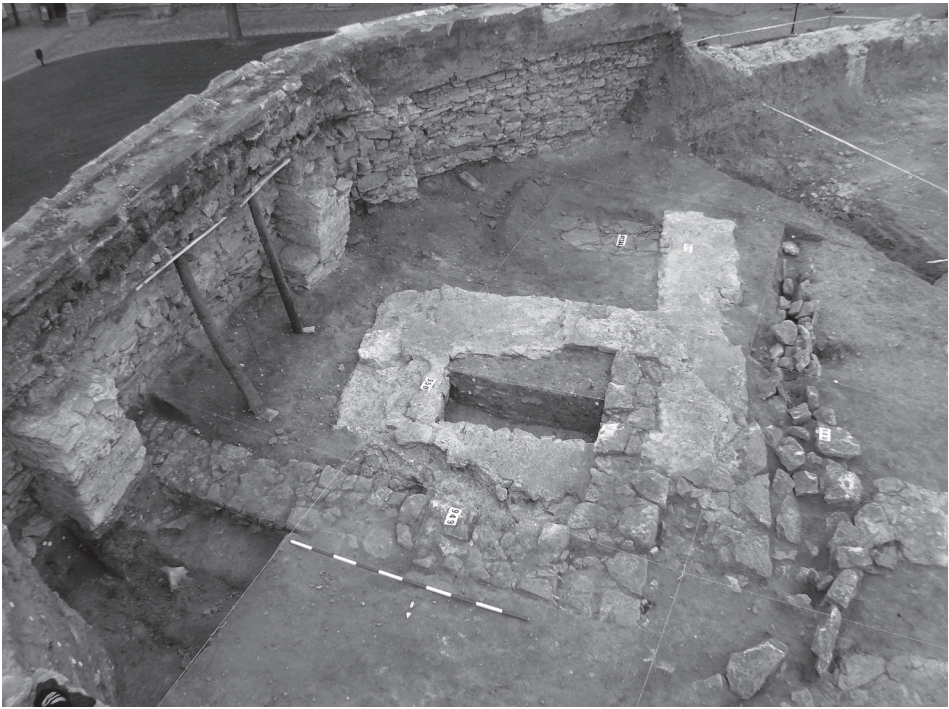
Obr. 13. Kutná Hora, jezuitská kolej. Bastion. Části zděných staveb nejasného účelu a palisády, 15.–17. století. Foto J. Frolík.
 Abb. 13. Kutná Hora, Jesuitenkolleg. Bastion. Teile von Mauerbauten mit unklarem Zweck und Palisaden, 15.–17. Jahrhundert. Foto J. Frolík.
