## Stavební podoba jádra hradu Skály

Ludvík Belcredi

**Abstract:** Archaeological research into Skály Castle, dated to 1384–1440.

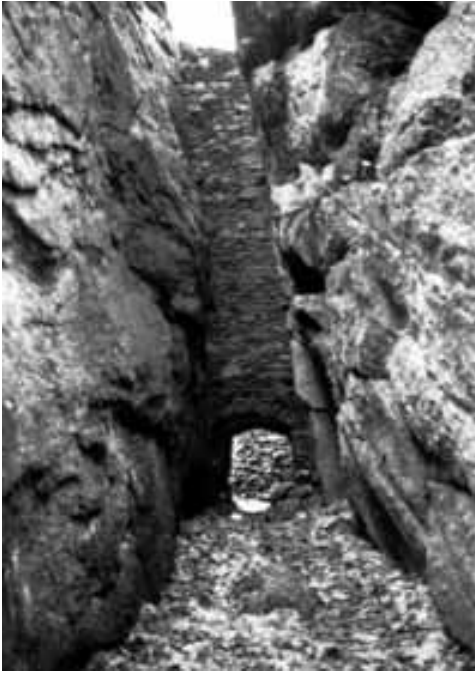
Obr. 1. Přezděná skalní soutěska s brankou do budovy č. 1. Pohled od východu.

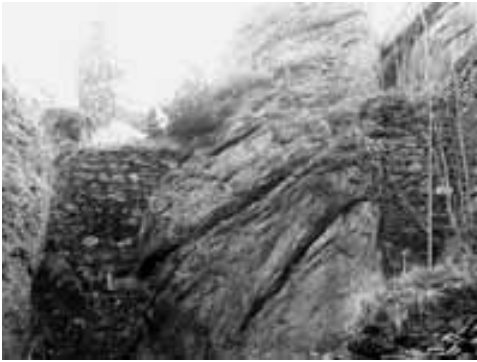
Obr. 3. Východní stěna budovy č. 1 se dvěma vyzdívkami. Pohled od západu.

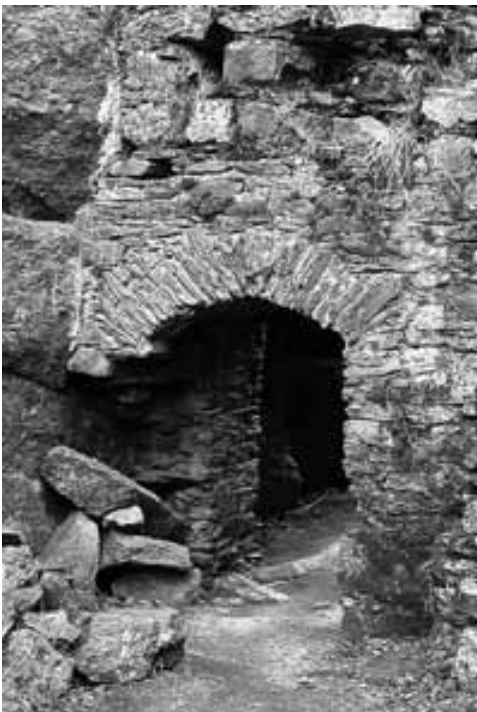
Obr. 4. Branka ze stav. obj. č. 1 do obj. č. 7. Pohled od jihozápadu.

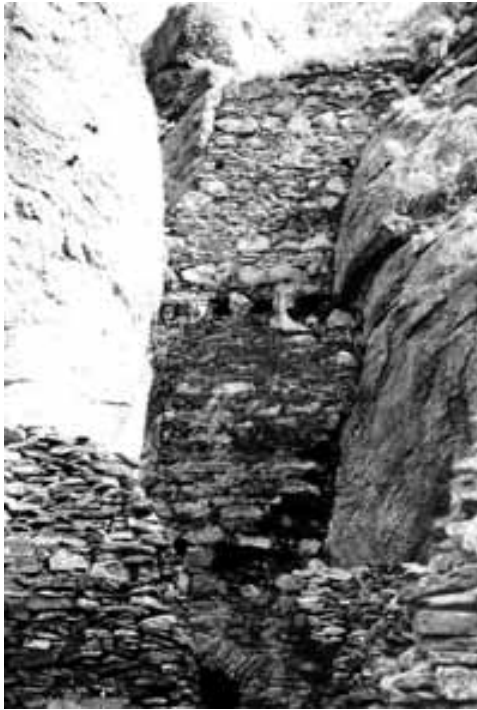
Obr. 5a, 5b. Vyzdívka severní strany východní stěny budovy č. 1 s brankou a s trámovými lůžky. 5a: pohled od západu. 5b: 1 – skalní masiv; 2 – kapsy pro uložení stropních a střešních trámů; 3 – body pětimetrové a metrové čtvercové sítě. Abb. 5a, 5b. Ausmauerung der Nordseite der Ostwand von Gebäude Nr. 1 mit Tor und Balkenlager. 5a: Blick von Westen. 5b: 1 – Felsenmassiv; 2 – Taschen zur Lagerung der Decken- und Dachbalken; 3 – Punkte des Fünf-Meter- und Meterrasters.

Trámová lůžka prvního patra se zachovala na třech místech. Ve vyzdínce nad soutěskou byla situována tři lůžka o rozměru 30 × 30 cm a hloubce 60 cm, některá jsou dnes značně poškozená a vylámaná (obr. 5a, b). První je ve vzdálenosti 100 cm od skály, neboť ta je ve svém středu vypouklá, což tento trám musel akceptovat, druhé lůžko je 70 cm od prvního a třetí ve vzdálenosti 60 cm. Vzdálenost posledního lůžka od skály tak je 290 cm a zdivo končí 380 cm od severní strany v místě, kde východní skála vybíhá do místnosti. Další část zdiva, které postupně navazovalo na skálu, je vylámano, ale je možné se domnívat, že zde bylo osazeno ještě jedno lůžko.

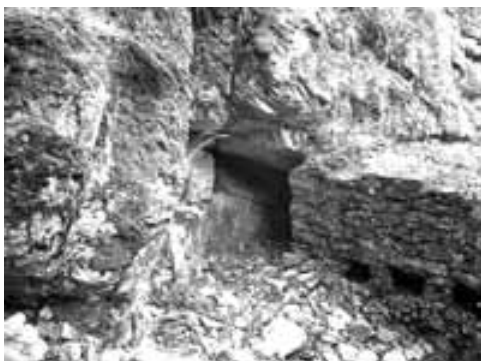
Obr. 6. Jižní část západní stěny s trámovými lůžky prvního patra a střílnou. Pohled od severovýchodu.  
Abb. 6. Südteil der Westwand mit Balkenlager des ersten Stockwerks mit Schießcharte. Blick von Nordosten.

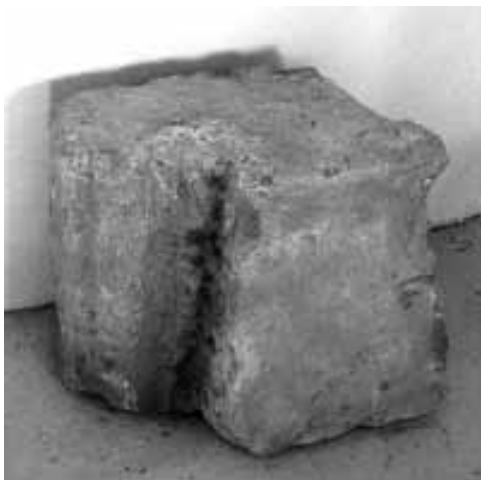
Obr. 7. Část ostění vstupu do budovy č. 1.  
Abb. 7. Teil der Laibung des Eingangs in Gebäude Nr. 1.

O podobě vstupu hovoří jedinečný nález dvou profilovaných ostění, které byly nalezeny ještě spojené maltou s částmi zdiva ve vzdálenosti 245 až 280 cm před čelní zdi (obr. 7). Větší z nich má velikost 68 × 38 × 30 cm a ve druhém je polokruhový otvor, zřejmě po závěsové skobě. Šířka vstupu byla 125 cm a na jižní straně se v síle zdiva zachovaly dva opracované kameny. Dalším zajímavým nálezem zde byly úlomky zvonu. Je pravděpodobné, že vstup byl překlenut stejným ostěním, jaké bylo užitó na jeho stranách. Dveře byly patrně na vnitřní straně zdi a otevíraly se dovnitř. V závalu před vstupem jsme našli další opracované stavební články z velmi jemného pískovce, z nichž některé se ale už zcela drobily. Na dvou kusech se dochovalo několik důlků nad sebou a další masivnější byl opatřen otvorem pro nasazení závěsu. Několik dalších plochých pískovcových kamenů mohlo být pozůstatkem po parapetních deskách či překladech.

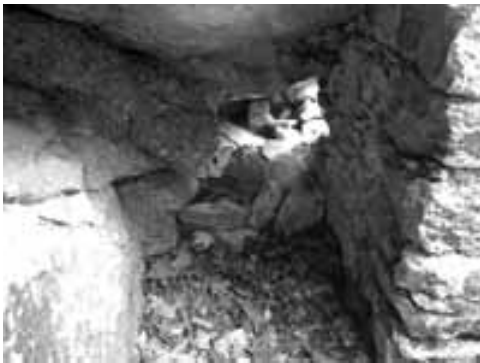
Obr. 12. Prostor střilny vysekaný ve skále za jižním okrajem západní zdi. Pohled od východu.

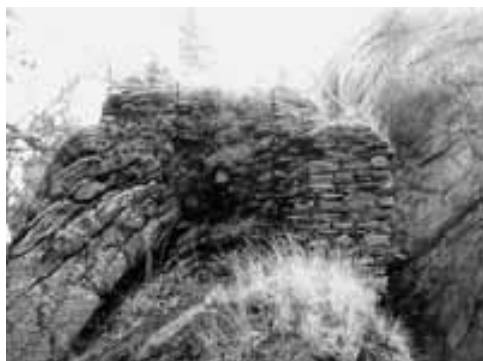
Obr. 15. Situace tří zdí na skalním masivu severně od budovy č. 1. Pohled od západu.  
Abb. 15. Lage der drei Mauern am Felsenmassiv nördlich von Gebäude Nr. 1. Blick von Westen.

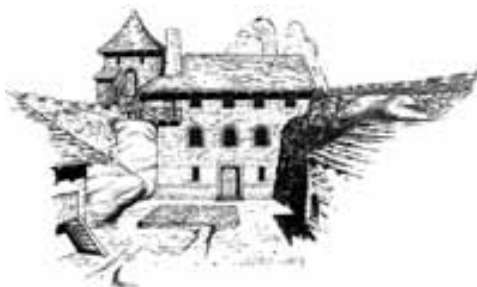
Obr. 16. Pohledová studie podoby budovy č. 1 a věže severně od ní.  
Abb. 16. Ansichtsstudie der Form von Gebäude Nr. 1 und des Turms nördlich davon.

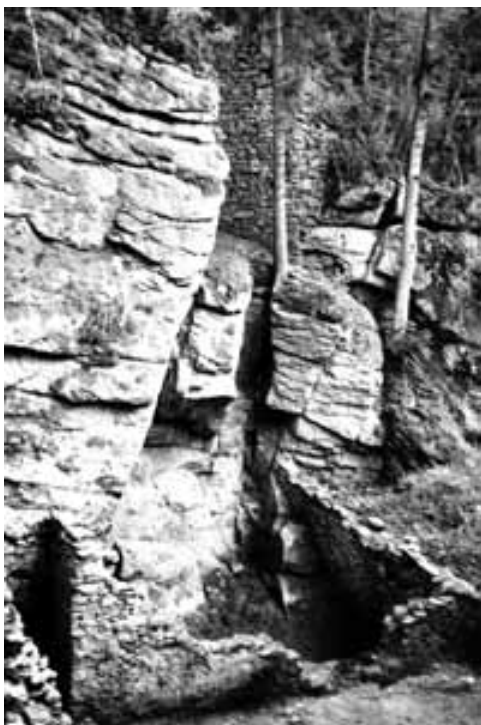
Obr. 18. Zachované zdivo budovy č. 2 s výstupovým koridorem v jižní stěně. Pohled od severu.

Špalety vstupu do objektu byly zcela poničeny, a proto jeho původní šířku nebylo možné určit (obr. 18). Podél této budovy terén nádvoří dosti prudce klesal, takže jeho podlaha byla při severovýchodním nároží v úrovni terénu, okraje vstupu 50 až 100 cm pod ním a při severozápadním nároží ještě o dalších 30 cm níže. Výškový rozdíl u vstupu překonávaly tři velké kameny položené do svahu nad sebe, které byly podmaltované a podložené cihlami (obr. 20). První začínal v úrovni západního okraje vstupu, tedy 100 cm pod prahem a poslední končil 20 cm pod středem. Pod nimi jsme našli skořápky vejce, je však otázkou, zda-li sem byly uloženy záměrně.

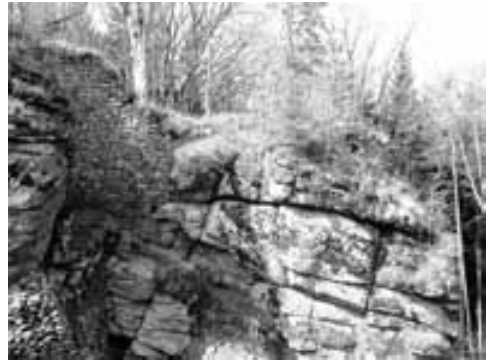
Obr. 19. Prostor nad budovou č. 2 s vyzdáním mezery mezi skalami a věží (věžičí) na skále.

stěny a 170 cm od západní byla skála odsekána a začínal zde nástup ke koridoru vedoucímu na skalní plato nad budovu. Za tímto účelem byla v jižní stěně skály vylámána téměř svislá chodba, kterou bylo možné po žebříku na toto plato vystoupit (obr. 18), nástup do ní se lomil ve vzdálenosti 320 cm od vstupu v šířce 190 cm a v úrovni ukončení západní zdi začínal prudce stoupat vzhůru. V tomto místě byla její šířka 110 cm a v nejužším pouhých 60 cm. V nejprudším stoupání měl otvor délku 210 cm a šířku 105 cm, ve které vyústil na skalní plato, kde se opět lomil a ve velmi mírném spádu byl zakončen (obr. 17, 19). Celková délka takto vytvořené chodby byla 500 cm a její ústí na horní podestě bylo od čelní stěny budovy vzdáleno 800 cm. Nejen povrch skalní terasy o velikosti 420 × 360 cm nacházející se nad stavbou nese četné stopy opracování, ale i skály okolo ní. Její povrch se sklání nejdříve mírně, později stále strměji k severozápadu. Na východní straně byla skála opracována téměř svisle, na jižní straně byla mezi dvěma skalními bloky, které tvořily obvod hradu, 400 cm široká mezera. Ta byla vyzděna v délce 320 cm do vně vypouklého oblouku, který se ve vzdálenosti 90 cm před skálou na západní straně lomil a zdivo bylo na ni ukončeno kolmo. U skály na východní straně zůstalo zdivo zachováno do výše 600 cm, na západní do výše 500 cm, rozdíl vzhledem ke sklonu terasy ale vyhlíží mnohem větší (obr. 19). V místě kolmého ukončení zdi

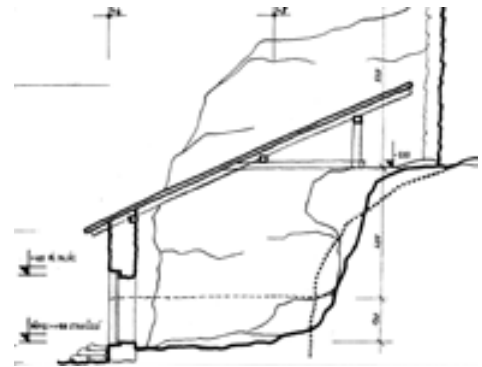
Obr. 20. Řez budovou č. 2.

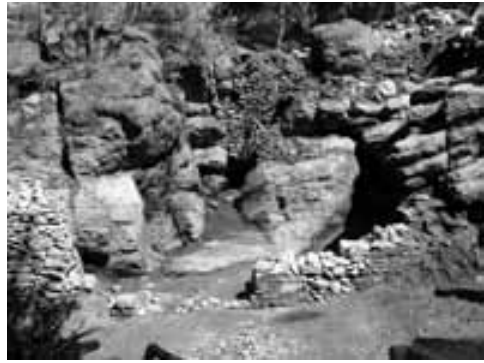
Obr. 22. Zachované zdivo a prostor budovy č. 4. Pohled od jihu.

na skálu. Vně byla jižní stěna dlouhá 10,3 m, uvnitř 860 cm a také na západní straně byla přizděna ke skále (obr. 21). Vstup byl od západního rohu vzdálen na vnější straně 440 cm, uvnitř 305 cm a od východního 510 cm vně a 375 cm uvnitř. Směrem dovnitř se rozšiřoval z 80 na 130 cm, dveře se tudíž otevíraly dovnitř a byly velmi úzké, jakoby tento vchod byl jen podružný, do méně významného prostoru. Od vstupu na západ byla zeď ubourána až téměř u země, k východu byla zachována do výše 110 cm (obr. 22).

V úrovni 240 cm nad prahem vystupuje ze severní skály výrazná hrana, na některých místech se zachovalou podezdívkou, na které byly s největší pravděpodobností ukotveny trámy prvního patra (obr. 22, 23, 28). Stoupající skála, tvořící podlahu přízemí, však zapříčinila, že u severní strany byla místnost v přízemí vysoká jen 170, respektive 195 cm, v severovýchodním rohu dokonce jen 165 cm. Předpokládanou výšku této místnosti potvrzuje i očazení skal, které dokládá užití otevřeného ohně v přízemí a které končilo zároveň se stropem v již zmíněné výšce 270 cm. Tam se již skály rozvíraly nebo byly odesány natolik, že prostor dostal poměrně pravidelný tvar o velikosti  $670 \times 525$  cm, tedy  $35 \text{ m}^2$ . K tomu je třeba připočítat výklenek v západní části, který v tomto patře mohl dosahovat až k ohradní zdi, a měl tudíž velikost  $520 \times 150$  cm, jelikož skála, která ho v přízemí ohraničuje, má na západní straně výšku jen 120 cm a na severní se ve výšce 140 cm rozšiřuje. Celková délka vnitřního prostoru u jižní zdi tak mohla dosahovat až 12,7 m. Tento prostor však mohl být využit spíše jako chodba či přístupový prostor do dalších částí hradu, tj. především na čelní hradu.
