**Smrt dolu Sauersack/Rolava (okres Sokolov) : zánik důlního závodu v
mezioborové perspektivě**

Archaeologia historica. 2015, vol. 40, iss. 1, pp. 179-205

PETR HASIL – DAVID NOVÁK – JAN HASIL

The Death of the Sakersack/Rolava Mine (Sokolov District). The decline of a mining plant through the prism of interdisciplinary research

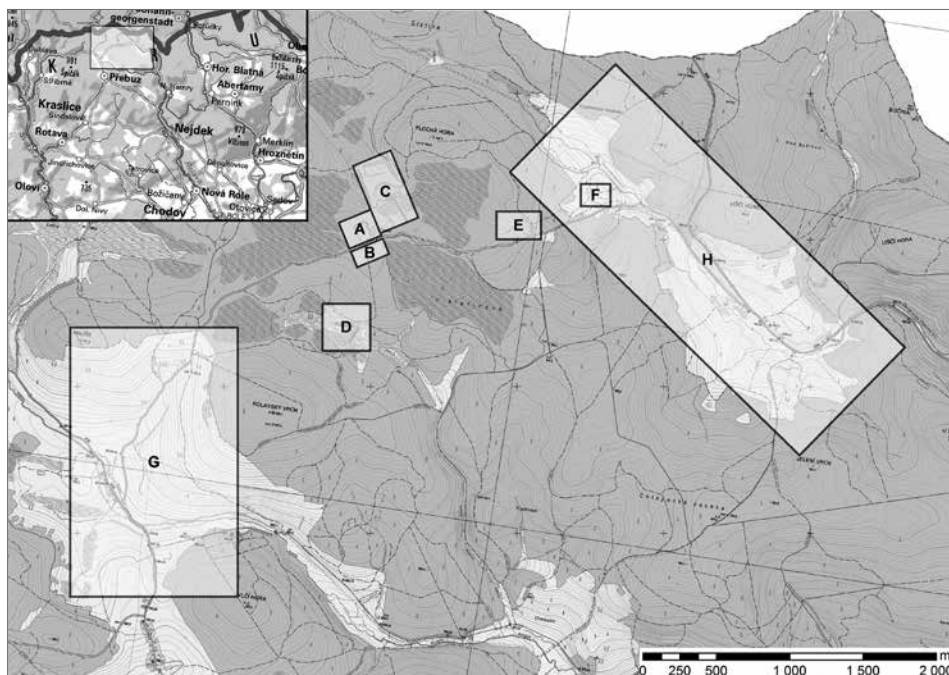
Obr. 1. Celkový plán lokality a okolí. A – důlní závod (jáma 1); B – zajatecký tábor; C – deponie hlíny a odkaliště; D – vodní nádrž; E – jáma 2; F – ústí štol sv. Jiří; G – zaniklá obec Rolava; H – zaniklá obec Jelení. Mapa D. Novák, J. Hasil.
Abb. 1. Gesamtplan der Fundstelle und Umgebung. A – Bergbaubetrieb (Grube 1); B – Gefangenenerlager; C – Bergehalde und Klärteich; D – Stauese; E – Grube 2; F – Mündung des Georgstollens; G – Dorfwüstung Sauer sack; H – Dorfwüstung Hirschenstand. Karte D. Novák, J. Hasil.

- a) areál důlního a zpracovatelského závodu (obr. 1:A),
- b) areál zajateckého tábora (obr. 1:B),
- c) areál s haldami deponie vytěžené hlušiny a odkalištěm (obr. 1:C),
- d) a přehradu sloužící k zásobování areálu vodou (obr. 1:D).

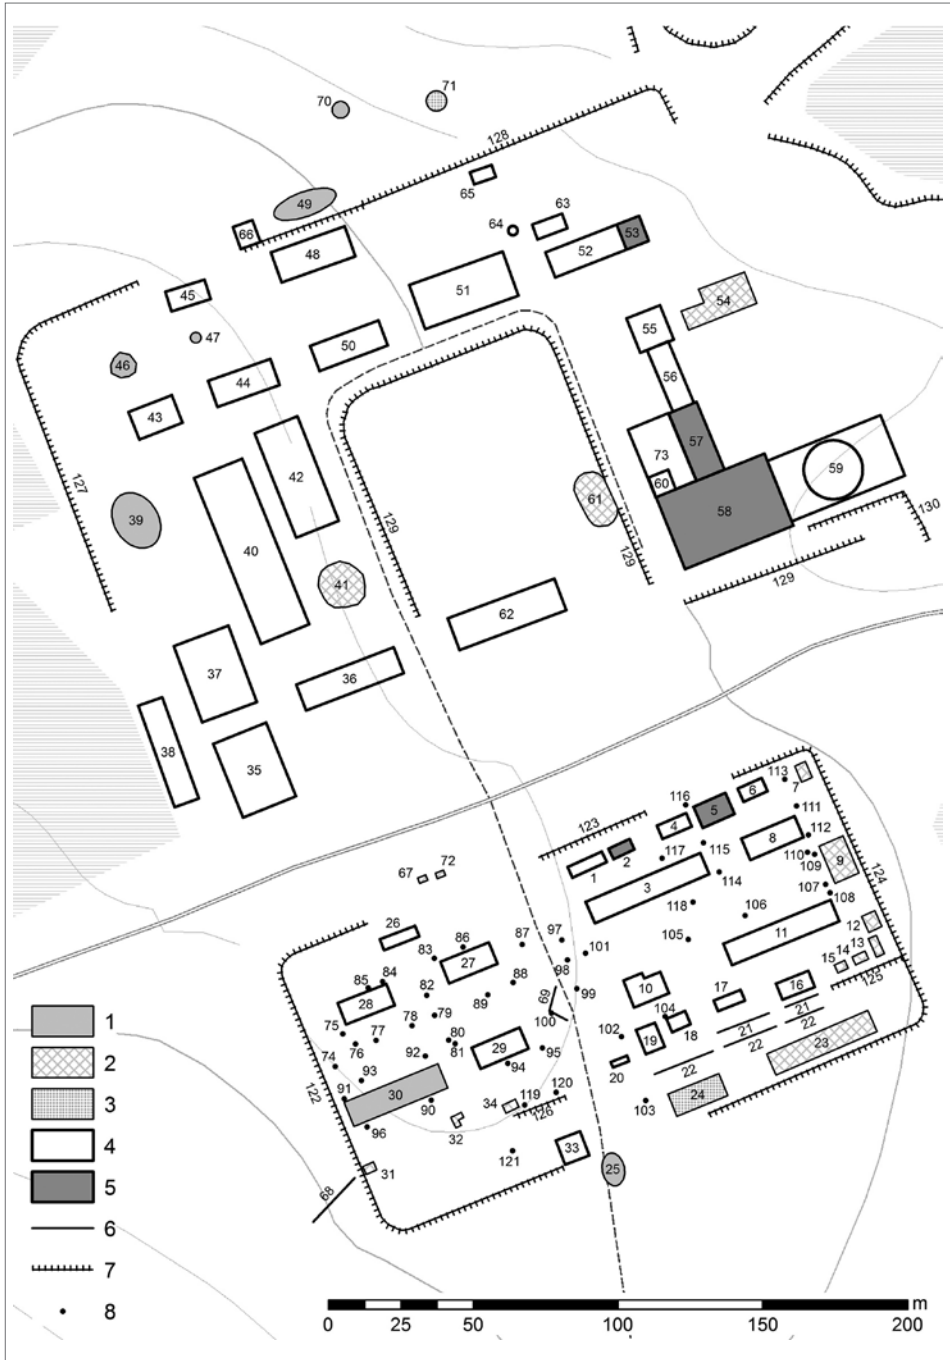
Obr. 2. Plán tábora a přilehlého důlního závodu s označením jednotlivých objektů. 1 – konkávní objekty; 2 – konvexní objekty; 3 – rovné plochy (zrcadla); 4 – ruiny; 5 – zastřešená torza staveb; 6 – konkávní linie; 7 – terénní stupně; 8 – bodové objekty (sledováno pouze v prostoru zajateckého tábora). Zaměření a plán D. Novák, J. Hasil.

Abb. 2. Planskizze des Lagers und des angrenzenden Bergwerkbetriebs mit Kennzeichnung der einzelnen Objekte. 1 – konkave Objekte; 2 – konvexe Objekte; 3 – ebene Flächen (Spiegel); 4 – Ruinen; 5 – überdachte Gebäudeturm; 6 – konkave Linien; 7 – Geländestufen; 8 – punktuelle Objekte (nur im Bereich des Gefangenenlagers beobachtet). Vermessung und Planskizze D. Novák, J. Hasil.

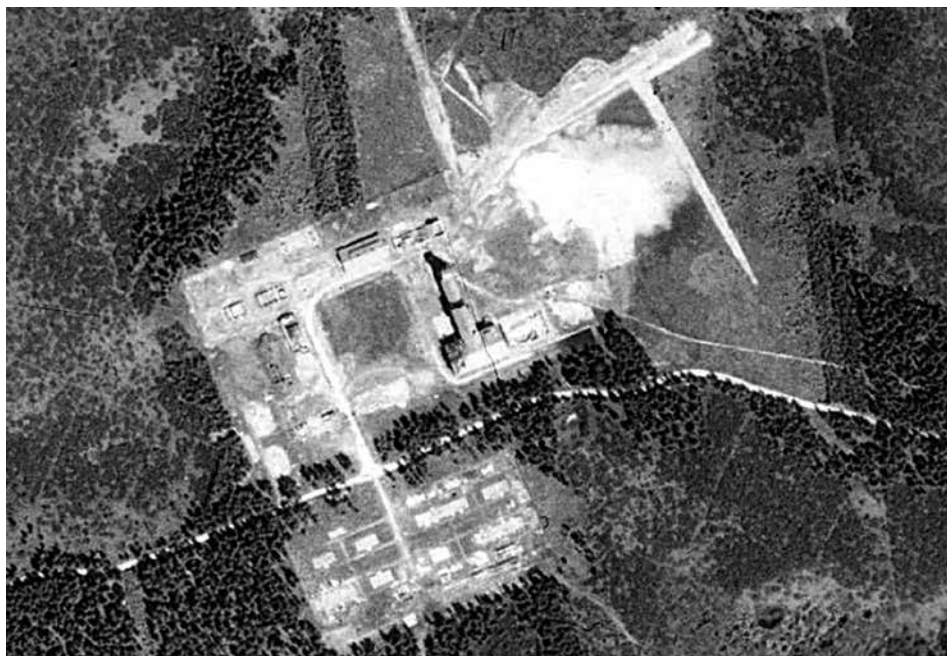
Obr. 3. Historický letecký snímek lokality těsně po zániku areálu. Zdroj HISTORICKÉ ORTOFOTO.

Abb. 3. Historische Luftaufnahme der Fundstelle gleich nach dem Untergang des Areals. Quelle HISTORISCHES ORTHOFOTO.

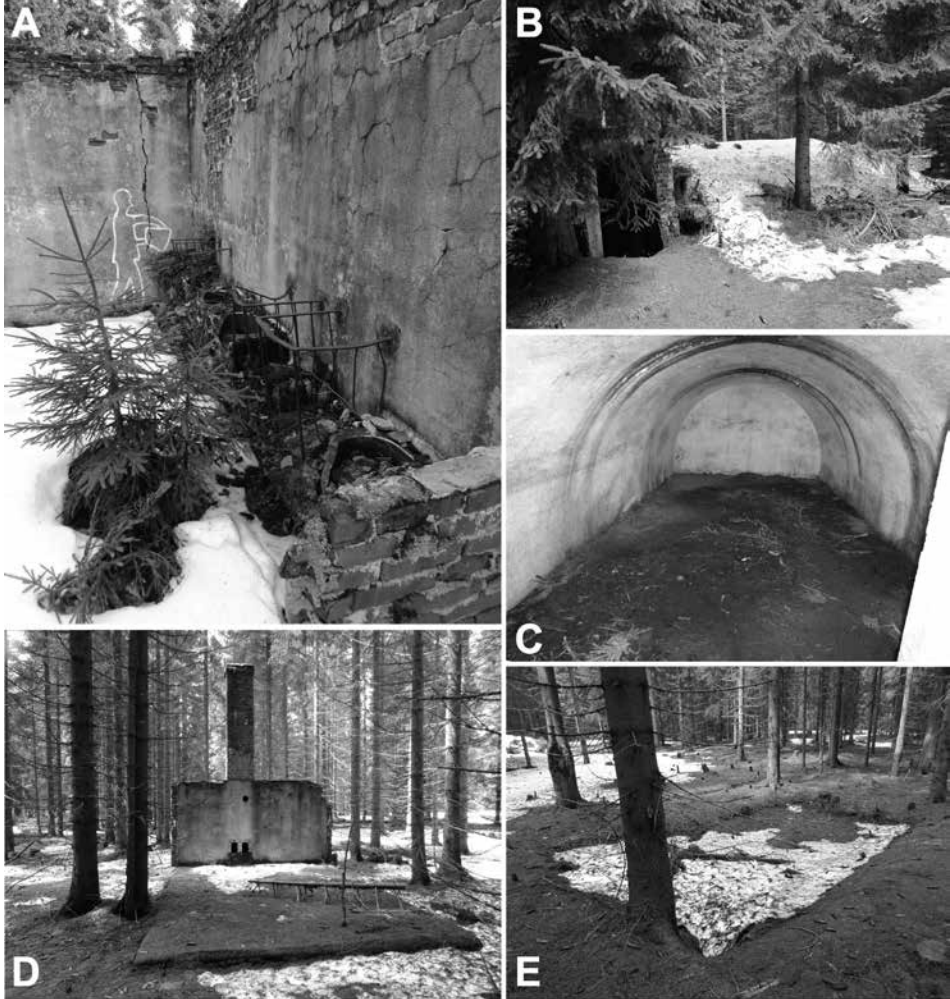
Obr. 4. Výběr fotografií objektů. A – vrátnice s garážemi a stáji (obj. 36); B – vězeňská cely z exteriéru (obj. 5); C – interiér vězeňské cely (obj. 5); D – ruina skladovacího objektu 17; E – relikv strážního domku (obj. 7). Foto J. Hasil, 2013–2014.

Abb. 4. Auswahl an Fotos der Objekte. A – Pforte mit Garagen und Stall (Obj. 36); B – Gefängniszelle Außenansicht (Obj. 5); C – Gefängniszelle (Obj. 5); D – Ruine eines Lagerobjekts 17; E – Relikt eines Aufseherhauses (Obj. 7). Fotos J. Hasil, 2013–2014.

Interpretace: Na plánu areálu z 2. června 1942 (SOA P, kart. 11) se má v prostoru tohoto objektu nacházet dvouúčelový objekt (nyní obj. 4 a 5); jeho východní část je označena zkratkou „Gef.“ (snad „Gefängnis“, tj. věznice). Je možné, že došlo k modifikaci stavebního záměru, neboť obj. 5 má výrazně odlišné rozměry.

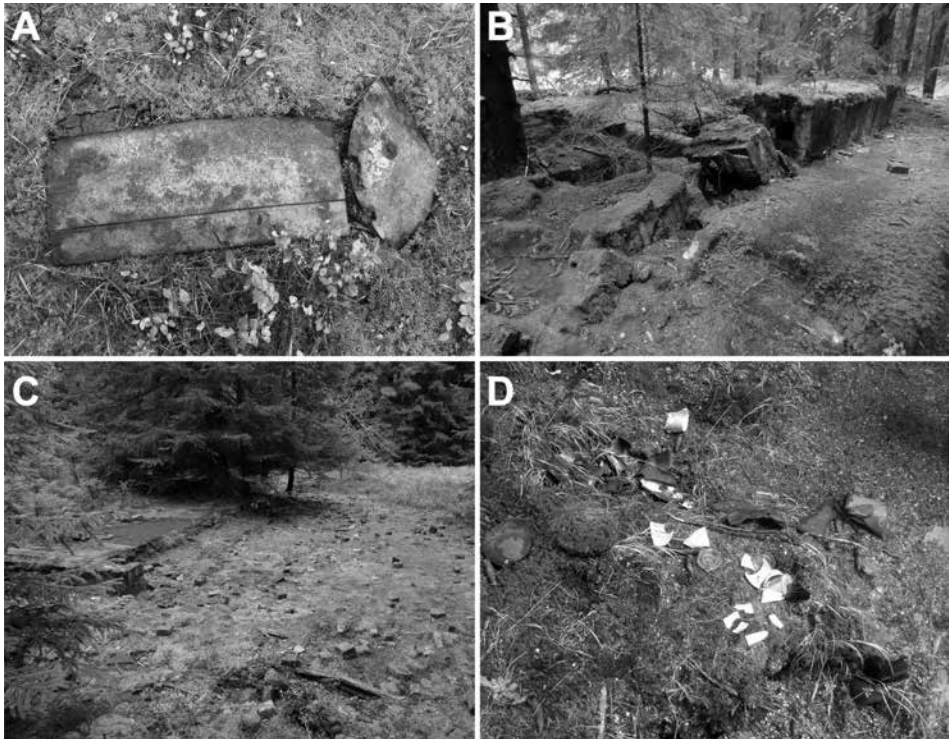
Obr. 5. Detaily archeologizovaných situací. A – pozůstatek plechového komínku (obj. 11); B – destrukce kuchyňského komína (obj. 3); C – destrukce cihlové stěny (obj. 51); D – odpadní areál (obj. 25). Foto J. Hasil, 2013–2014.
 Abb. 5. Details der archäologisierten Situationen. A – Überrest eines Schornsteinaufsatzes aus Blech (Obj. 11); B – zerstörter Küchen-schornstein (Obj. 3); C – zerstörte Backsteinwand (Obj. 51); D – Müllareal (Obj. 25). Fotos J. Hasil. 2013–2014.

Podstatně lépe se lze vyjádřit k funkcím dosud torzálně stojících ruin zděných cihlových konstrukcí. Nejrozsáhlejší z nich je budova vybavená mohutným komínem (obj. 3; obr. 5:B), která byla táborovou kuchyní a jídelnou, kombinovanou s obytným prostorem. Kuchyně byla podsklepená (sklepy osvětlovala velká okna) a zaujímal západní úsek stavby; jídelna snad doplňovala kuchyni v nepodsklepené části a navazující prostor na východě sloužil obytnému účelu. Mezi další zděné budovy patří konstrukčně zajímavý objekt sprch se zdvojenou izolační stěnou, spojený s latrínami (obj. 19), odšívovací stanice s dvojicí komínů (obj. 16), vedle níž leží další podobný objekt s jedním komínem (obj. 17; obr. 4:D). Funkce není jasná u celistvě dochované nízké stavby v sousedství sprch (obj. 20), kterou lze s jistou opatrností považovat za trojici kotců. Jedna z dvojice budov opatřených betonovými polozapuštěnými sklepy překrytými dnem a přístupných po schodišti v cihlovém západním přístavku (obr. 4:B, C) byla skladovacím prostorem na uhlí (obj. 2) a druhá věžeňskou celou (obj. 5). Rozměry obou staveb se podstatně liší (8 × 4,5 m vs. 12 × 7,5 m), konstrukce a poměr stran jsou však shodné.

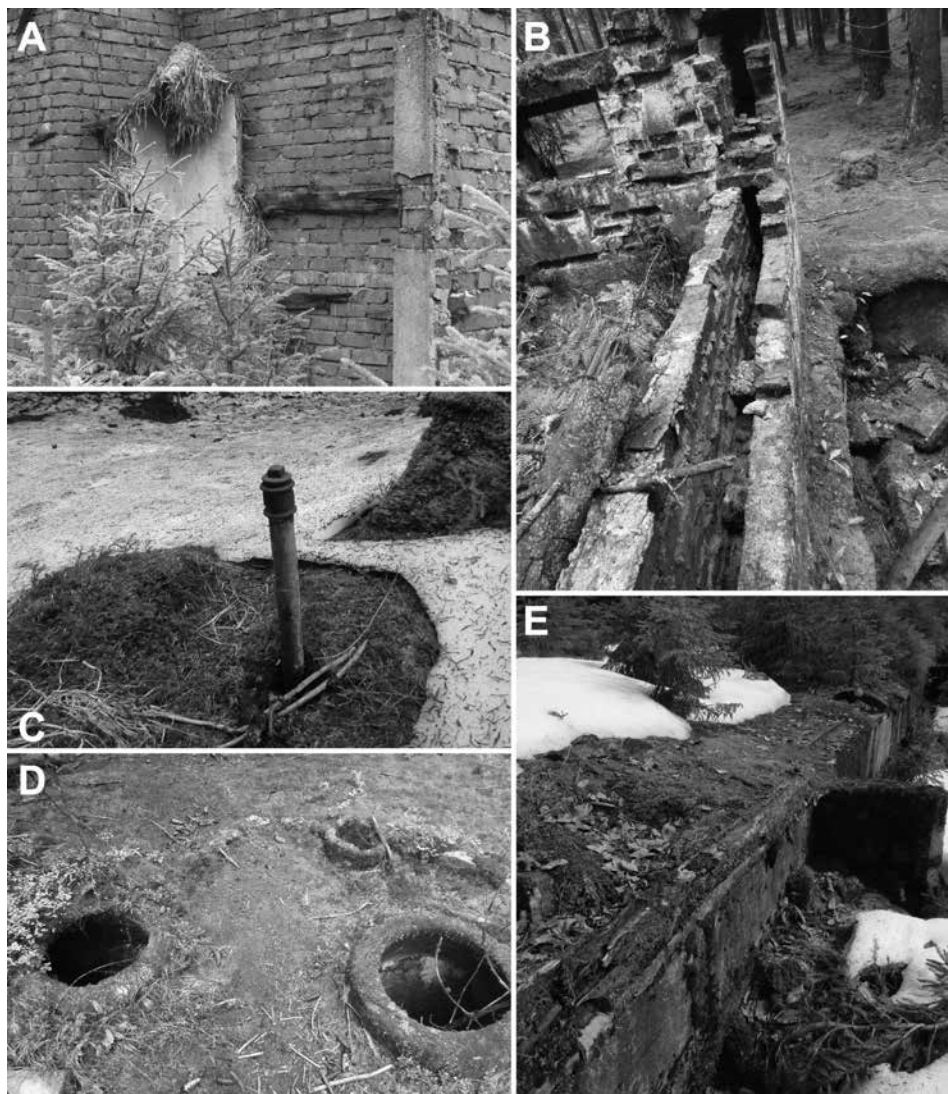
Obr. 6. Zachovalé technické detaily. A – zateplení stěn staveb (obj. 36); B – zdvojená zeď sprch (obj. 19); C – přípojka vodovodního potrubí (obj. 9); D – kanalizační šachty v nároží pochozí plochy (obj. 109; 110); E – zbytky dřevěné konstrukce stěny (obj. 50). Foto J. Hasil, 2013–2014.

Abb. 6. Erhalten gebliebene technische Details. A – Wärmedämmung der Gebäudewände (Obj. 36); B – Doppelwand der Duschen (Obj. 19); C – Wasserleitungsanschluss (Obj. 9); D – Kanalschächte in der Ecke der begehbaren Fläche (Obj. 109; 110); E – Reste einer Wandkonstruktion aus Holz (Obj. 50). Fotos J. Hasil, 2013–2014.

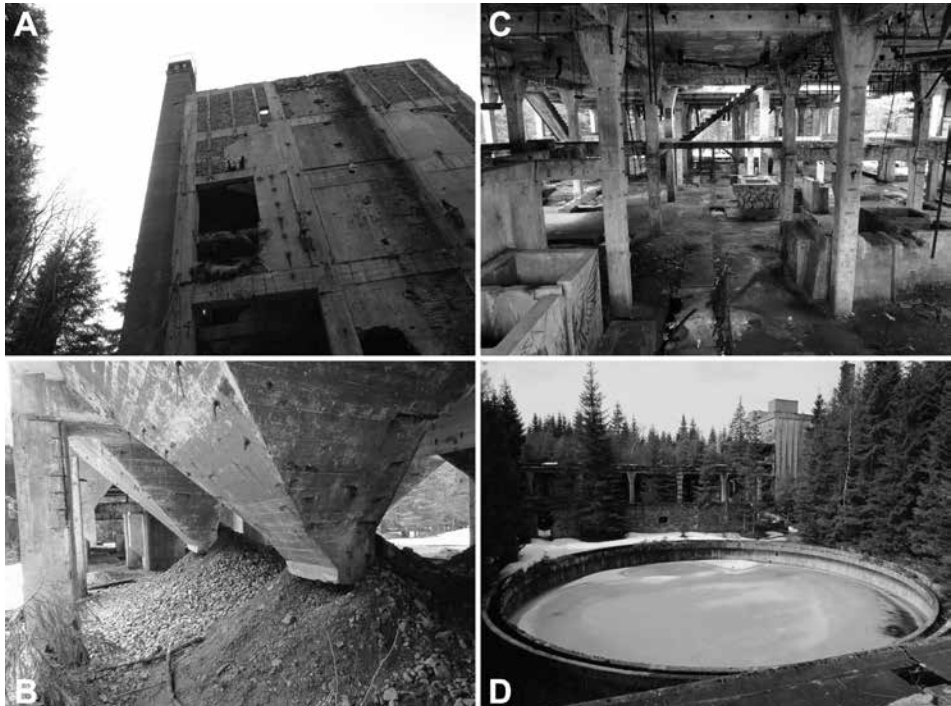
Obr. 7. Budovy zpracovatelského závodu. A – exteriér stavby rudných sil (obj. 57); B – násypky rudných sil stále naplněné rudninou (obj. 57); C – interiér úpravny rud (obj. 58); D – zhušťovač kalů (obj. 59). Foto J. Hasil, 2013–2014.

Abb. 7. Gebäude des Aufbereitungswerks. A – Erzsilo Außenansicht (Obj. 57); B – noch immer mit Erz gefüllte Schütttrichter (Obj. 57); C – Interieur der Erzaufbereitung (Obj. 58); D – Eindicker (Obj. 59). Fotos J. Hasil, 2013–2014.

Interpretace: Interpretace objektů vychází z publikovaného plánu těžebního a úpravnického areálu (Rojík 2000, plán na s. 105, konkrétně jeho část severně od silnice Jelení – Přebuz). Jednotlivé objekty byly doplněny průběžným číslováním, které bude zachováno i v rámci následujících výzkumných aktivit. Z nejvýraznějších objektů je třeba zmínit především komplex relikvů rudného mlýna (obj. 56), rudných sil (obj. 57; obr. 7:A, B), úpravny (obj. 58; obr. 7:C) a zhušťovače kalů (obj. 59; obr. 7:D), k nimž na severu přiléhá betonová zátka jámy 1 (obj. 55). Nad ní se nacházela demontovaná těžní věž (viz výše), k níž vedly převody z budovy těžního stroje (obj. 52, východní část); západně od ní se nacházela kompresorovna (obj. 52, západní část) a trafostanice (obj. 53).

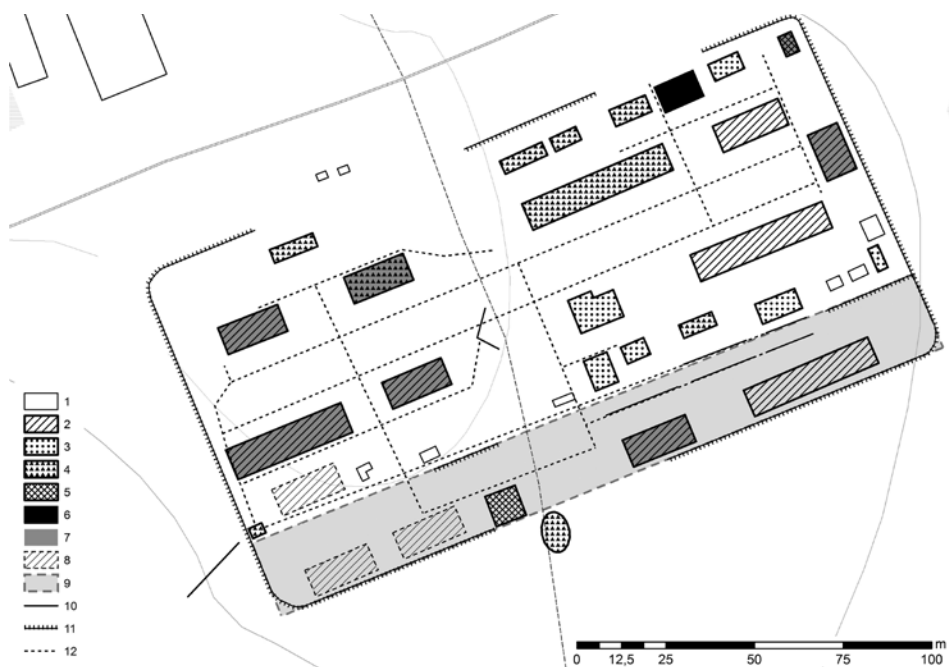
Obr. 8. Interpretační plán zajateckého tábora. 1 – objekty bez jednoznačné interpretace; 2 – obytné stavby; 3 – hygienické zařízení; 4 – provozní objekty; 5 – strážnice; 6 – vězeňská cela; 7 – „montované domky“ (srov. tab. 1); 8 – hypotetická poloha „montovaných domků“ č. 5, 7 a 8; 9 – rozšíření tábora; 10 – výkopy pro kanalizaci; 11 – hranice tábora; 12 – hypotetická rekonstrukce kanalizační sítě. Zaměření a plán D. Novák, J. Hasil.

Abb. 8. Interpretationsskizze des Gefangeneneragers. 1 – Objekte ohne eindeutige Interpretation; 2 – Wohngebäude; 3 – Sanitäranlagen; 4 – Betriebsobjekte; 5 – Wachstube; 6 – Gefängniszelle; 7 – „montierte Häuschen“ (vgl. Tab. 1); 8 – hypothetische Lage der „montierten Häuschen“ Nr. 5, 7 und 8; 9 – Vergrößerung des Lagers; 10 – Kanalisationsgräben; 11 – Lagergrenze; 12 – hypothetische Rekonstruktion des Kanalisationsnetzes. Vermessung und Planskizze D. Novák, J. Hasil.

Podstatnou otázkou je vnitřní členění areálu tábora, které lze sledovat na základě výše uvedených dokladů a interpretací (obr. 8). Základem byla větší, východní část zabírající plochu 100 × 80 m (8 000 m²). Zde se nachází většina provozních staveb (kuchyně, jídelna, prádelna, skladovací prostory) a kompletní hygienické zařízení (latríny/toalety, sprchy, umývárna, odšívovací stanice). V takto vymezeném rámci byl pouze omezený prostor pro stabilní obytnou zástavbu či méně komfortní montované domky přimykající se k východnímu okraji areálu.

Naproti tomu západní část byla vymezena především k obývání. Obytné stavby zde byly podstatně lépe vybavené, mj. s napojením na kanalizaci. Výjimku tvoří objekt 30, který byl patrně jednodušší konstrukce a vzhledem k velikosti sloužil k ubytování více osob. Nacházela se zde i kancelářská budova táborové správy. Severněji položená budova, která nese stopy po cihlovém otopném zařízení (typologicky ji lze spojovat s objekty 1 a 4), byla prádelnou. Je zajímavé, že kromě prádelny byly všechny domy v této části tábora označovány po válce jako „montované“ a určené k odvozu.

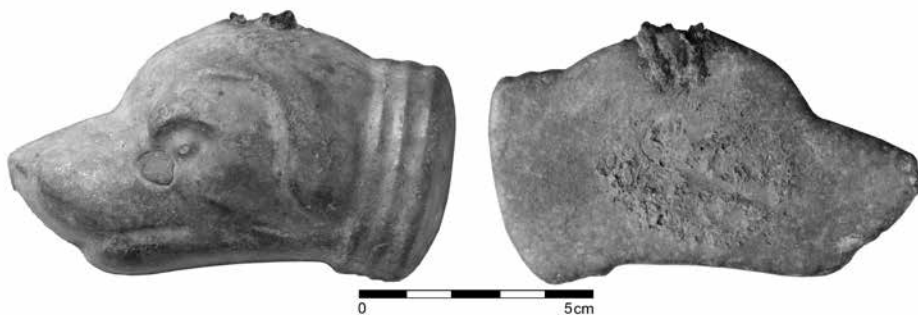
Obr. 9. Cínový odlitek ve tvaru psí hlavičky nalezený v areálu tábora, původně vyzvednutý v rámci nelegálního průzkumu detektorem kovů. Foto Z. Kačerová, 2014.

Abb. 9. Im Lagerareal gefundener Zinnabguss in Form eines Hundekopfes, der ursprünglich bei einer illegalen Metalledektorsuche gehoben wurde. Foto Z. Kačerová, 2014.
