ARCHEOLOGICKÝ VÝSKUM REFORMOVANÉHO KOSTOLA NA ZEMPLÍNSKOM HRADISKU

PETER TAJKOV

Abstrakt: Príspevok predkladá výsledky archeologického výskumu kostola reformovanej cirkvi na včasno-historickom hradisku v obci Zemplín v rokoch 2013 a 2014 v kontexte staršieho archeologického bádania na lokalite. Výskumom bol rekonštruovaný pôdorys jeho najstaršej stavebnej fázy z 12. storočia a ďalších zaniknutých stavebných etáp.

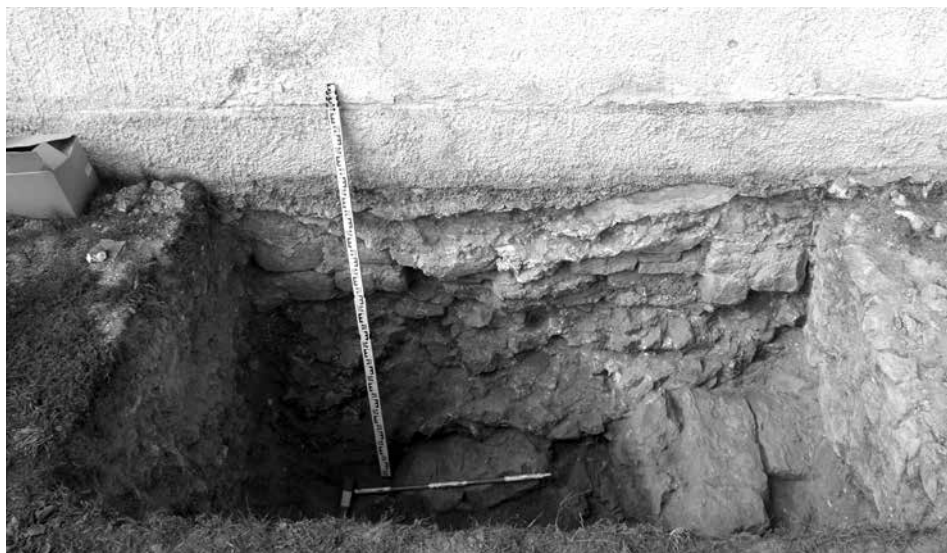
Obr. 10. Zemplín, reformovaný kostol. Sonda S7/14, základové murivo románskeho kostola a tzv. babinca stojace na skalnom geologickom podloží v miestach prerazeného gotického vstupu do kostola. Foto A. Balogh.
Abb. 10. Zemplín, reformierte Kirche. Sondierschnitt S7/14, Grundmauer der romanischen Kirche und des am durchbrochenen gotischen Eingang zur Kirche auf einer Felssohle stehenden sog. „Babinec“ (Frauen vorbehaltener Raum). Foto A. Balogh.

miestach bolo základové liate murivo románskeho kostola postavené priamo na skalnom podloží, nachádzajúcim sa len ca 1m od pôvodnej úrovne terénu (obr. 10). Oveľa intenzívnejšia bola stavebná činnosť na severnej strane kostola. V sonde S1/14 sme zachytili murivo prístavané k pôvodnému severozápadnému nárožiu románskeho kostola, avšak previazané s jeho neskorogotickou západnou prístavbou. Po následnom plošnom odkryve humusovej vrstvy sa ukázalo, že sa pôvodne jednalo o mohutnú neskorostredovekú severnú prístavbu s opornými piliermi, rozdelenú na tri samostatné priestory (obr. 13). Západný priestor – kaplnka so skoseným náro-

Výskum exteriéru však výrazne doplnil naše doterajšie poznatky o stavebnej histórii kostola. Na južnej strane lode, pri bývalom gotickom južnom vstupe to boli zvyšky babinca aj s jeho kamennou dlažbou, ktorý tu stál ešte v prvej polovici 20. storočia. Aj v týchto

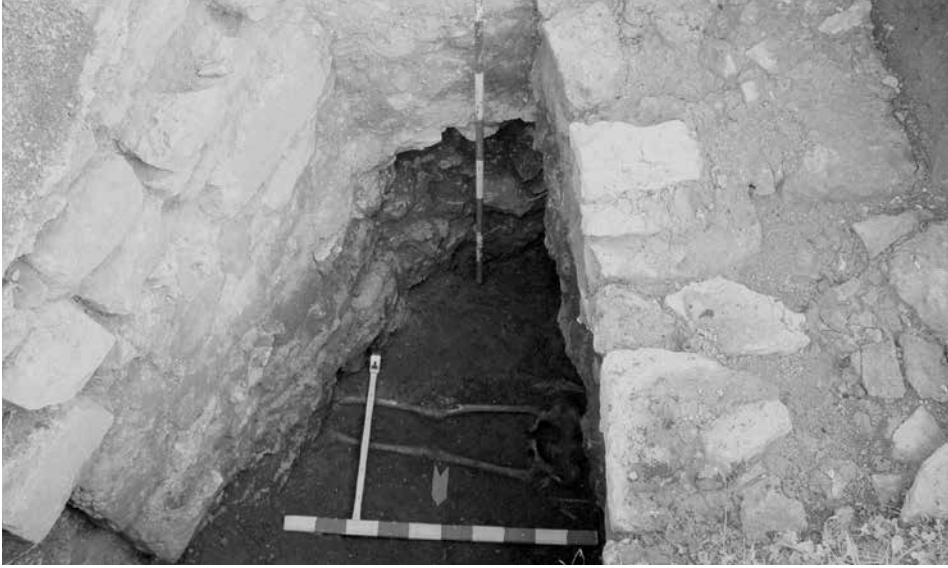
Obr. 11. Zemplín, reformovaný kostol. Sonda S4/14, hrob v superpozícii so základovými murivami oporného piliera presbytéria a sakristie. Foto A. Balogh.

Abb. 11. Zemplín, reformierte Kirche. Sondierschnitt S4/14, Grab in Superposition mit Grundmauer eines Stützpfiebers von Chorraum und Sakristei. Foto A. Balogh.

V roku 2014 prebehla ďalšia výskumná etapa, už výhradne v exteriéri. Výskum bol vyvolaný snahou vlastníka upraviť, resp. znížiť terén okolo kostola, najmä na jeho severnej strane. Jedným z našich výskumných cieľov bolo pokúsiť sa aj o zachytenie starších hrobov prikostolného cintorína, ktoré by nám mohli spresniť počiatky výstavby kostola. Ukázalo sa však, že hroby v bezprostrednej blízkosti stavby boli porušené mladšími zásahmi. Zachytili sme tak len fragmenty hrobov, resp. ľudských kostier a jeden hrob v superpozícii s murivom zaniknutej sakristie (obr. 11). Opäť však bez sprievodných hrobových náleзов, a to ani v sekundárnych polohách.

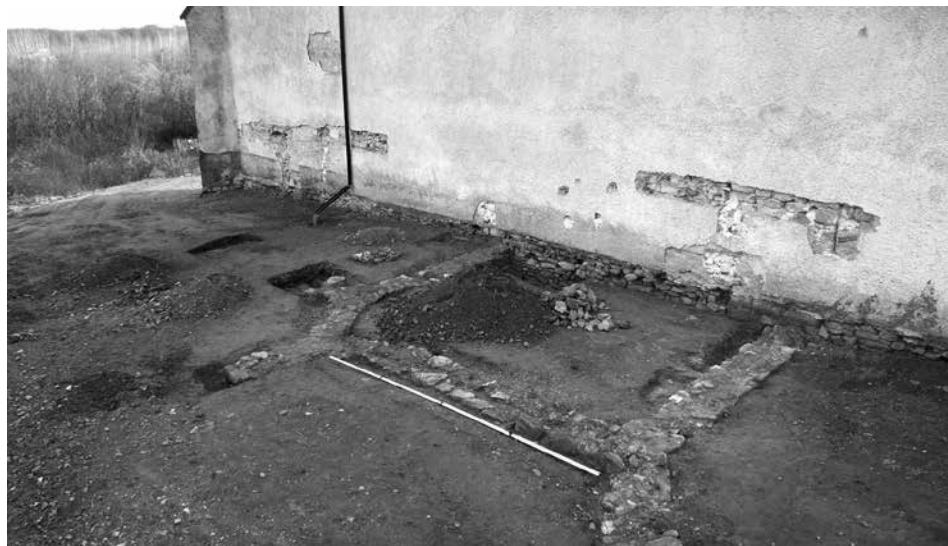
Obr. 13. Zemplin, reformovaný kostol. Základové murivá severnej neskorogotickej kaplnky. Foto A. Balogh.

Abb. 13. Zemplin, reformierte Kirche. Grundmauer der im Norden gelegenen spätgotischen Kapelle. Foto A. Balogh.

žím a vnútornou svetlosťou ca 7×5 m – bol pôvodne otvorený do lode kostola azda arkádou, ako o tom svedčí chýbajúce kvádrové murivo v jej severnej stene. V strednom, najmenšom priestore s vnútornou svetlosťou ca 5×4 m sme zachytili aj fragmenty jeho dlážky tvorené tehlovými dlaždicami ($20 \times 20 \times 4$ cm) so skosenou hranou. Východný priestor, prístavaný už k polygonálnemu presbytériu kostola, možno interpretovať ako sakristiu. Už v roku 2013 sme v interiéri preskúmali prah jej vstupu, prerazeného do steny presbytéria. Celá severná prístavba pravdepodobne zanikla už na konci 17. storočia, v súvislosti so zničením hradu.
