Archaeologia historica. 2018, vol. 43, iss. 1, pp. 163-185

K JOHANITSKÉ KURII V RADOMYŠLI U STRAKONIC

BOŘIVOJ NECHVÁTAL

The Order of St. John curia in Radomyšl, near Strakonice

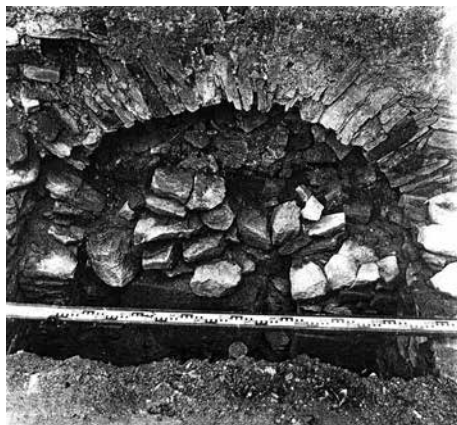
Obr. 10. Zасыpaný vchod a záklenuk do severní části O-1 (johanitská kurie) odkrytý výzkumem v roce 1963, pohled od severu. Foto B. Nechvátal.
