K nově zjištěným džbánovitým objektům na pískovci

Archaeologia historica. 2018, vol. 43, iss. 1, pp. 203-211

K NOVĚ ZJIŠTĚNÝM DŽBÁNOVITÝM OBJEKTŮM NA PÍSKOVCI

Jug-shaped features newly discovered in sandstone

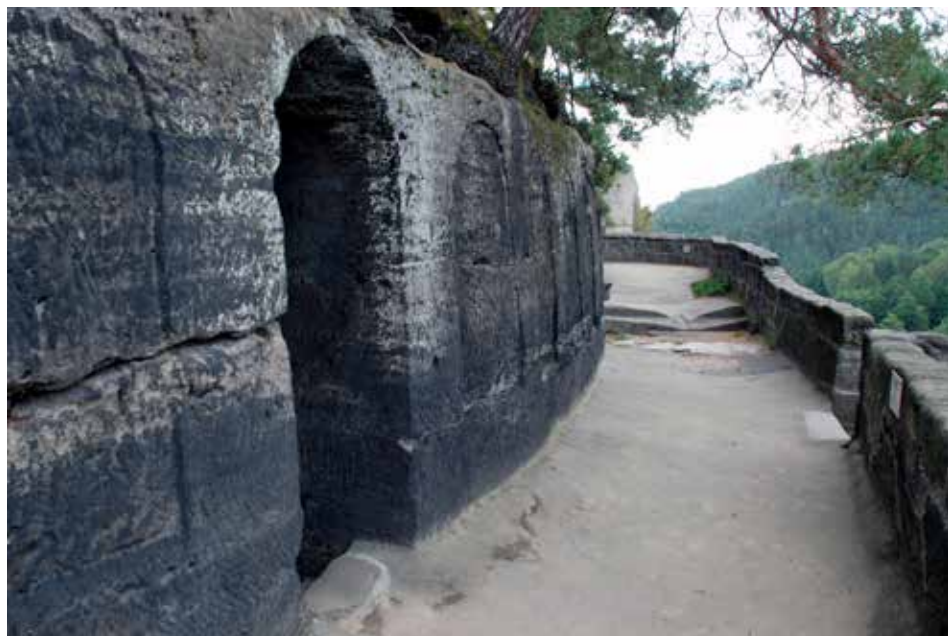
Obr. 1. Poustevnický kámen, k. ú. Sloup v Čechách. Vstup z jižní strany do džbánovitého objektu z mladší terasy s křížovou cestou. Foto L. Kursová.

Ze sedmi objektů uvedených v článku F. Gabriela–K. Knopa (1990), jejichž hloubka činila 3,90–8,28 m, maximální průměr byl v rozmezí 1,81–4,26 m a minimální průměr horního ústí hrdla mezi 1,05–1,21 m (Gabriel–Knop 1990, 263), je objekt na Poustevnickém kameni (Einsiedlestein) u Sloupu druhotně narušen od jihu prosekáním schodištěm vedoucím ke dnu objektu (Gabriel–Knop 1990, 266; obr. 1). Při průzkumech sídel Kozlov-Chlum (k. ú. Olešnice u Turnova, okr. Semily), Valdštejn (k. ú. Mašov u Turnova, okr. Semily), Kvítkov (k. ú. Kvítkov, okr. Česká Lípa), Houska (k. ú. Houska, okr. Česká Lípa) a Úštěk (k. ú. Úštěk, okr. Litoměřice) bylo zjištěno dalších pět objektů vysekaných v pískovcovém podloží později narušených mladšími stavebními aktivitami do té míry, že byla změněna jejich forma a původní funkce, a tím došlo i k nesprávné interpretaci.

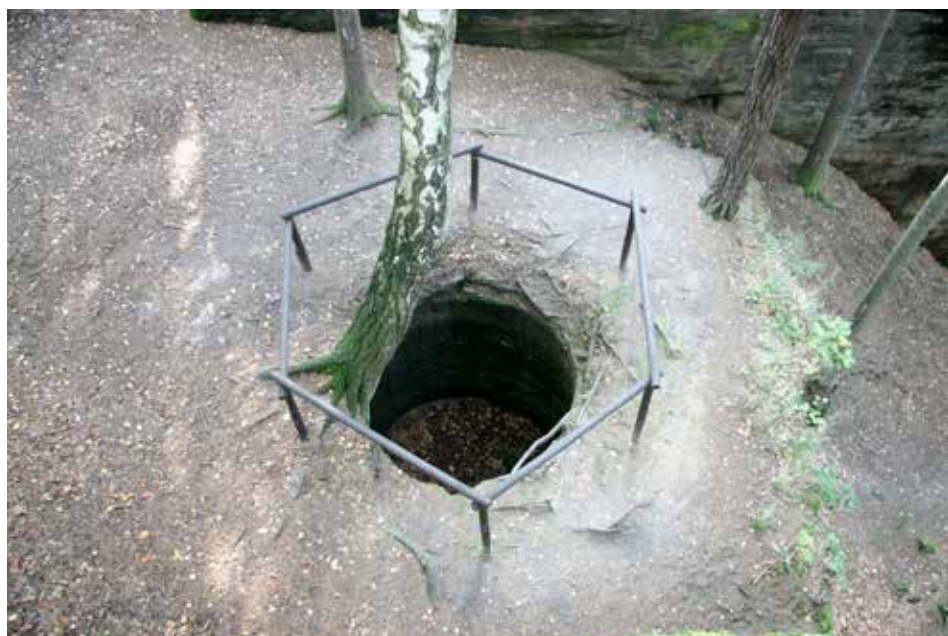
Obr. 2. Sídlo Kozlov-Chlum, k. ú. Olešnice u Turnova. Dochovaný relikt džbánovitého objektu po odtěžení horní partie. Foto L. Kursová.

Nejvýraznější zásah znamenala těžba skalního bloku na sídle Kozlov-Chlum (obr. 2), která zachovala pouze dolní část objektu (280 cm), zatímco větší horní část (ca 4,46 m) odtěžila. Zařazení mezi džbánovité objekty dnes dovoluje vedle odhadované výšky 7,26 m pouze kruhový půdorys (průměr ca 3,10 m), mírné zúžení k horní hraně zachované části (průměr 2,30 m)

a uvedené rozměry pohybující se v metrice ostatních, zcela dochovaných džbánovitých objektů (Gabriel–Knop 1990, 263).

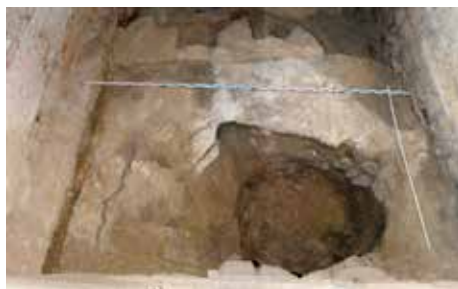
Obr. 9. Hrad Ústěck, k. ú. Ústěck. Mazaninová podlaha z bílé vápenné malty s „potrhanými“ plochami nad propadlou výplní džbánovitého objektu. Foto L. Kursová.
Abb. 9. Burg Ústěck, Katastergebiet Ústěck. Lehm-Kalkmörtel-Fußboden mit „zerrissenen“ Flächen über der eingefallenen Verfüllung des krugartigen Objektes. Foto L. Kursová.

Záchranný archeologický výzkum odkryl podlahu z utažené maltové mazaniny, deformovanou ukloněním a „potrhaním“ při okraji propadlého zásypu (obr. 9). Výzkum, který hloubkově překročil rozsah novodobé stavební aktivity, limitovaly technické podmínky a postup stavebních prací. Tyto faktory neumožnily dokončení výkopu nad horním ústím hrdla. Horní ústí a výplň hrdla nad rubem klenby tak zůstaly překryty. Naopak se podařilo odkryt spodní partii. Objekt zde vyplňovala řada rychle se střídajících a zjevně i propojených hlinitopískových vrstev béžové barvy s drobnými pískovcovými kameny a fragmenty stavební keramiky (dlaždice $17,0 \times 17,0 \times 4,5\text{--}5,0$ cm), přisedajícími k vysekané pískovcové stěně (obr. 10, 11). Výplň vykazuje jednoznačné stopy sypaní, nejspíše jednorázového, které proběhlo v době ukončení funkce objektu.
