**K datování středověkých vesnických staveb pomocí nálezů keramiky ve zdivu**

Hmotná kultura —  
středověká keramika

## K datování středověkých vesnických staveb pomocí nálezů keramiky ve zdivu

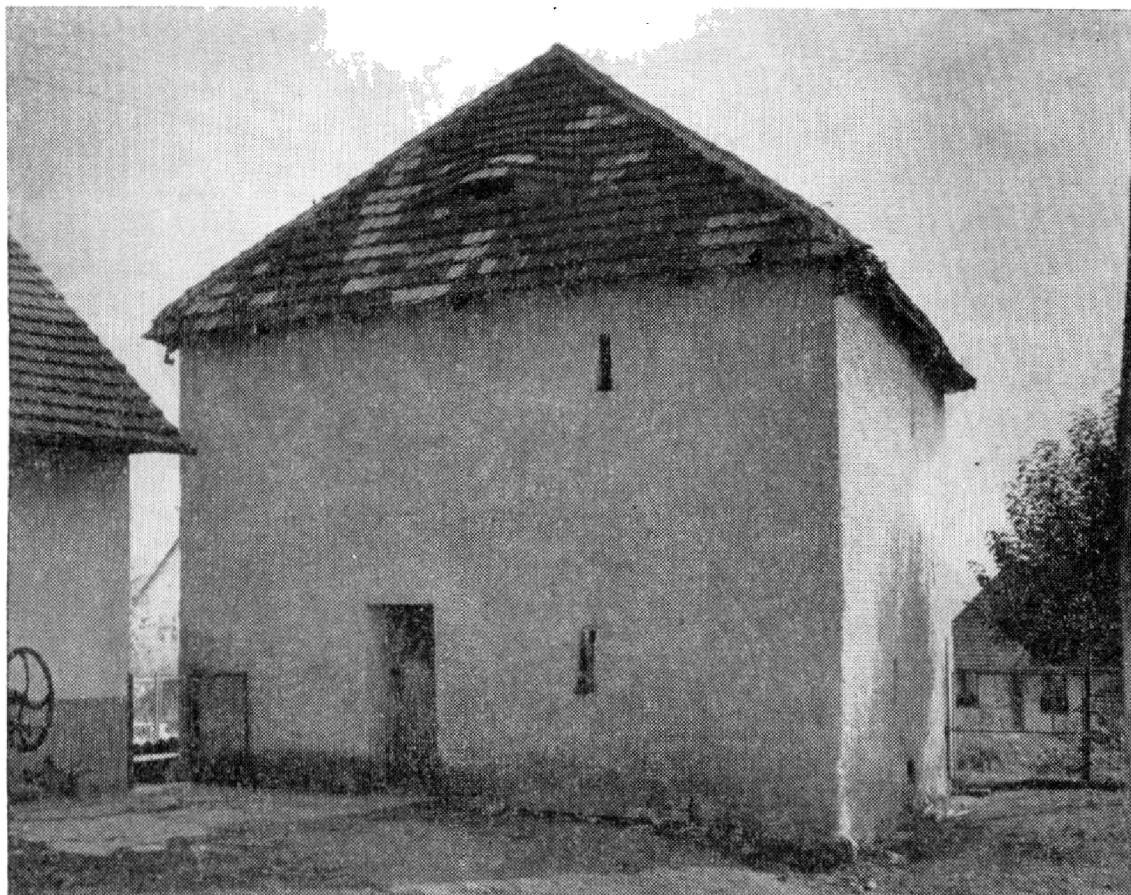
Obr. 4. Ostřetice (okr. Klatovy), žp. 14. Celkový pohled na sýpku od S ze dvora usedlosti.

Ostřetice, okr. Klatovy, sýpka v usedlosti čp. 14. — Při inventárním průzkumu památek vesnického stavitelství, prováděném v SÚRPMO Praha pro Západočeské KS SPPOP na okrese Klatovy, byl rovněž v r. 1976 objeven další případ keramiky vložené do zdiva sýpky. Sýpka stojí ve dvoře usedlosti poblíž vjezdu z návsi. Mohutný blok patrové kamenné stavby — tzv. „srubu“, s mladší úpravou sklepa a stanové střechy, je zděn kompaktním lomovým zdivem na vápennou maltu. Vyznačuje se řadou archaických stavebních detailů, které jsou zcela běžné v méně náročné feudální stavební produkci již ve vrcholném středověku (krychlové odkládací niky, plochými kameny přeložená šterbinová okénka). V jihovýchodním koutě patra stoupá schodiště do podkroví a kryje tak nejvýchodnější úsek jižní stěny, který při zběžné prohlídce uniká pozornosti. Právě tady, 91 cm nad podlahou a 23 cm od rohu místnosti, je ve zdivu dutina vytvořená zazděním nádoby. Z hrnce se tu zachovala jeho střední část; chybí dno a horní okrajová část. Osa zazděné nádoby je kolmá na rovinu stěny. Dno, původně o průměru 11 cm, bylo 32 cm hluboko ve zdivu, okraj, zhruba v líci stěny, měl průměr asi 22 cm, jak můžeme odhadnout podle jeho otisku v maltě. O tom, že hrnec byl nepochybně zazděn záměrně už při stavbě objektu, svědčí kromě otisku v maltě, která pak plynule probíhá do okolního zdiva, zejména stavební zabezpečení nádoby. Nad místem, kde je hrnec uložen, je totiž ve skladbě lomového zdiva zajímavá anomálie. Nad hrncem je velký plochý kámen, nejdelší ve zdivu celé přilehlé délky stěny. To ukazuje, že byl už při stavbě uložen záměrně jako překlad dutiny (obr. 4, 5, 6).

- Abb. 3. Radošovice (Bez. Strakonice), Nr. 9. Lage der Scherben bei der sog. Tasche im Giebelmauerwerk.
- Abb. 4. Ostřetice (Bez. Klatovy), Nr. 14. Gesamtblick auf den Speicher von S aus dem Hof des Anwesens.

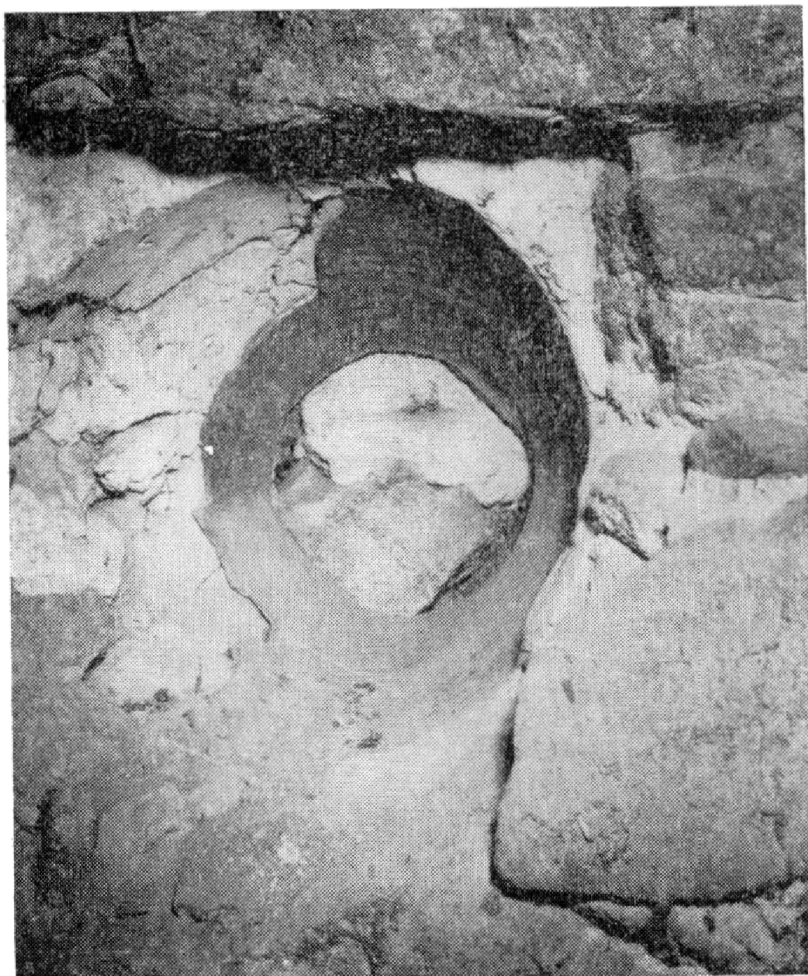
Obr. 6. Ostřetice (okr. Klatovy), čp. 14. Zbytek zazděné nádoby ve zdivu sýpky.

Podle technologických znaků střepů je možné nádobu datovat do průběhu 16. století. Slabý, tvrdší, redukčně pálený střep by však mohl připouštět i datování poněkud starší, i když je to méně pravděpodobné. Za zřejmě oprávněného předpokladu, že nebyla zazděna nádoba nijak zvlášť stará, byla tedy sýpka postavena pravděpodobně někdy v 16. století. Funkce keramiky byla ale v tomto případě od situace v Radošovicích odlišná. Stojíme tu nepochybně před schránkou — úkrytem, jaké známe z písemných zpráv (Archiv český 1912, 34—35) i nálezů ve zdivu budov, zvláště z mladších období, někdy dokonce s uloženým „pokladem“ mincí (obr. 7, 8).

- Abb. 5. Ostřetice (Bez. Klatovy), Nr. 14. Grundriß und Schnitt des Speichers mit Lagebezeichnung des eingemauerten Gefäßes.
- Abb. 6. Ostřetice (Bez. Klatovy), Nr. 14. Rest eines im Mauerwerk des Speichers eingemauerten Gefäßes.

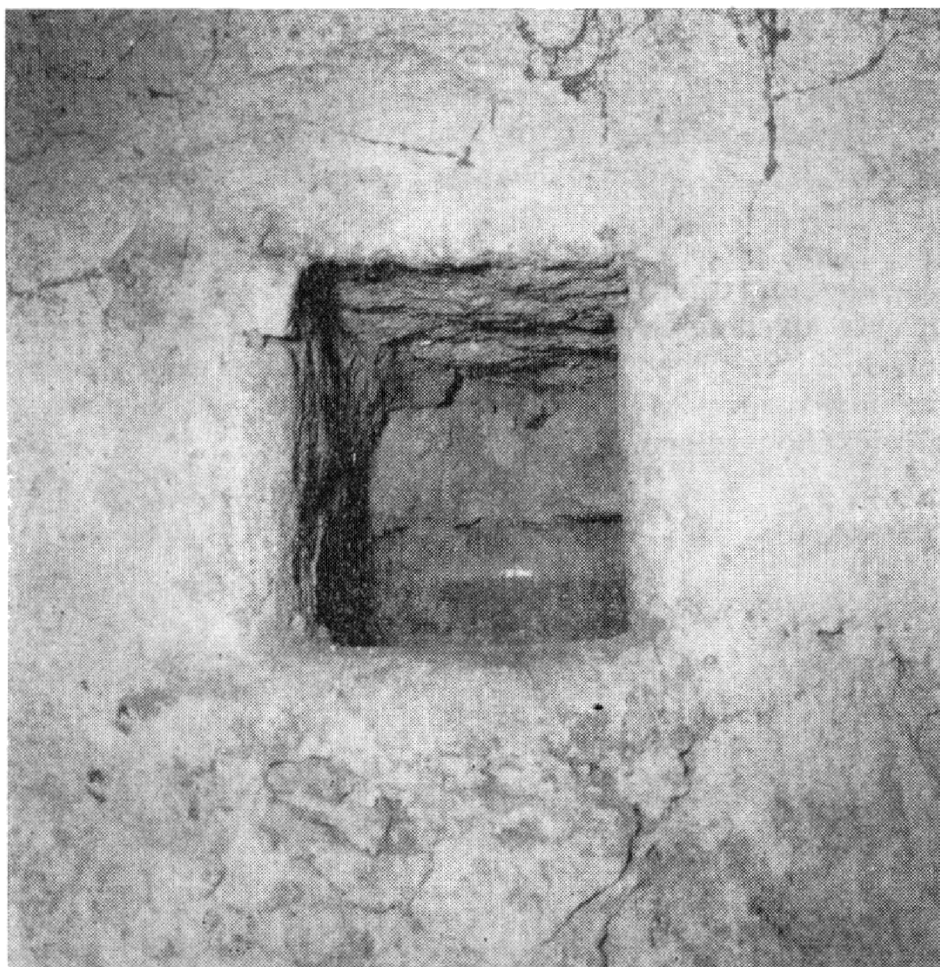
**Obr. 8. Vochov (okr. Plzeň-sever), čp. 10. Pohled do ústí skříže ve zdivu sýpky po vyjmutí uzavíracího kamene. V dolní části otvoru patrné hrdlo svisle zapuštěného, uvnitř hnědě glazovaného hrnce. (Foto a kresby J. Škabrada). Za upozornění na skříž děkujeme VI. Švábkovi.**

- Abb. 8. Vochov (Plzeň-Nord), Nr. 10. Blick auf die Mündung des Verstecks in der Speichermauer nach Herausnahme des Schlußsteins. Im Unterteil der Öffnung erkennt man den Hals eines senkrecht eingelassenen, innen braun glasierten Topfes. Foto und Zeichnungen vom J. Škadraba. Für den Hinweis auf dieses Versteck danken wir Vl. Švábek.
