Neznáma veža Vodnej veže v Bratislave?

Archaeologia historica. 1989, vol. 14, iss. [1], pp. 161-169

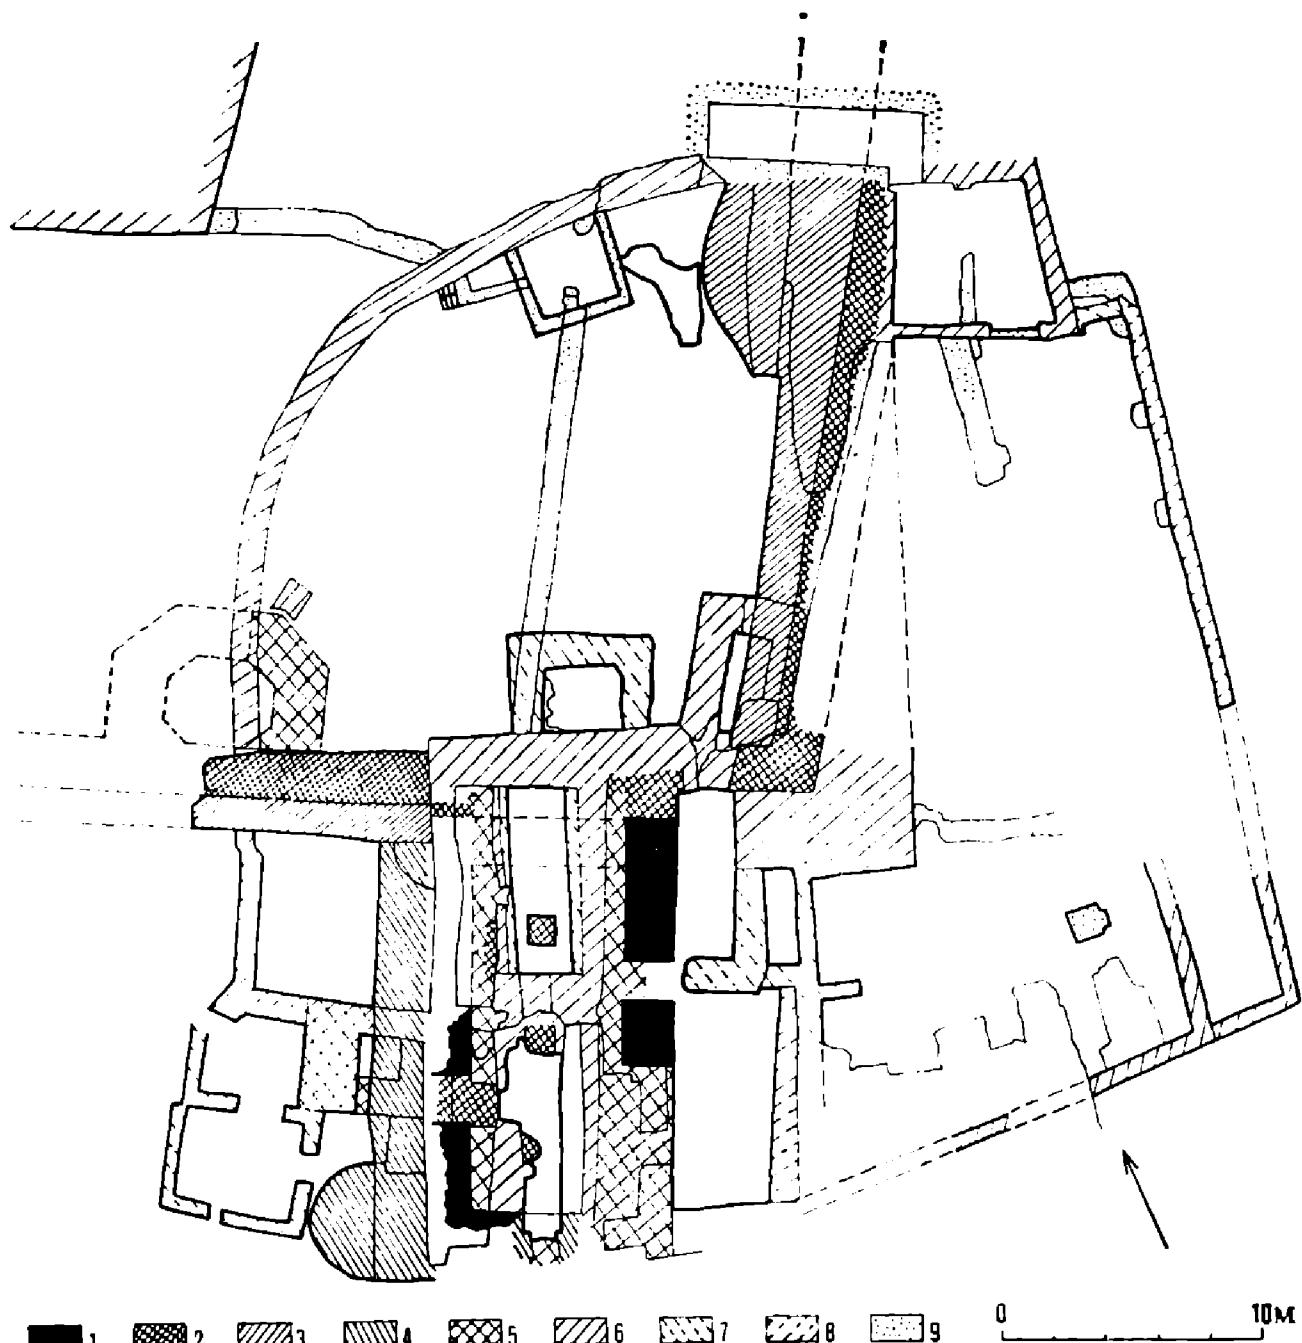
Obr. 1. Bratislava, Vodná veža. Celková situácia oktogonu v prevzatej stavebnohistorickej analýze. V. Ferusa a K. Klinčíkovej s predbežnou synchronizáciou s 5. stavebnou etapou. 1 – doba rímska, 2 – 11. až zač. 12. stor., 3 – 12. stor., 4 – koniec 12. až zač. 13. stor., 5 – okolo pol. 13. stor., 6 – po r. 1361, 7 – prvá pol. 15. stor., 8 – prvá pol. 16. stor., 9 – po pol. 17. stor.

Veža bola zachytená len v jej východnej polovici, západná časť chýba. Preto vzniká problém, či bola situovaná v priamo prebiehajúcom hradbovom mure, alebo vo vnútri nárožia. Podľa nášho názoru to bol rovný mür (obr. 1), ktorý pokračoval smerom na západ a severným smerom sa zalamoval až vo väčšej vzdialosti od veže. Nie je vylúčené, že sa nachádzala približne v stre-

Abb. 1. Bratislava, Wasserturm. Gesamtsituation des Oktogons in der übernommenen baugeschichtlicher Analyse von V. Ferus und K. Klinčoková mit vorläufiger Synchronisierung mit der 5. Bauetappe. 1 — römische Zeit, 2 — 11. bis Anfang des 12. Jh., 3 — 12. Jh., 4 — Ende des 12. bis Anfang des 13. Jh., 5 — Mitte des 13. Jh., 6 — nach dem J. 1361, 7 — erste Hälfte des 15. Jh., 8 — erste Hälfte des 16. Jh., 9 — nach der Mitte des 17. Jh.

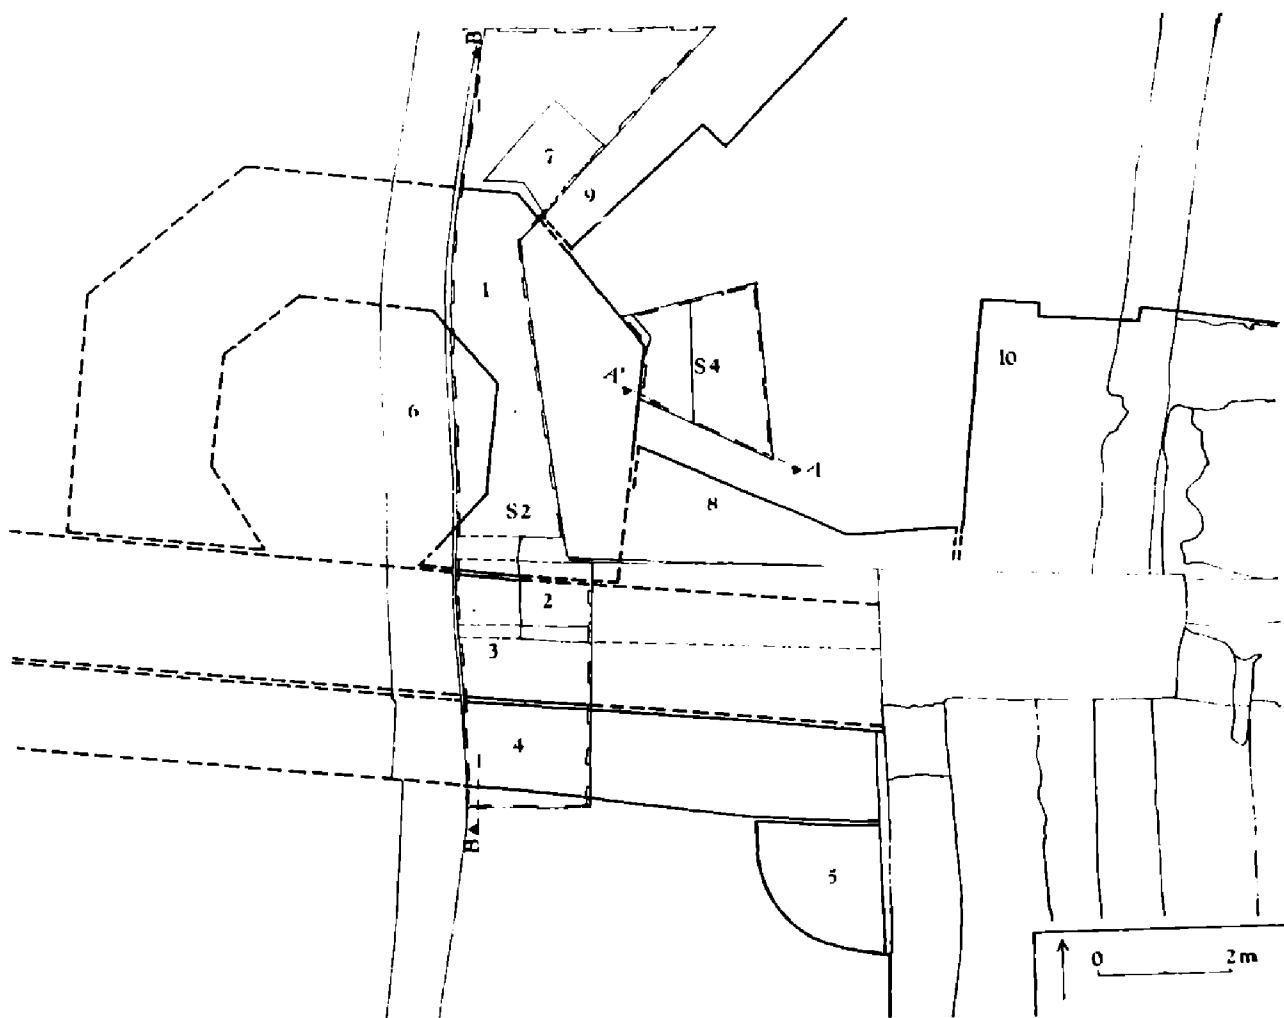
Obr. 2. Bratislava, Vodná veža. Situácia murív v priestore odkrytej veže s polohou sond a rezov. 1 – oktagón, 2 – základové murivo z 18. stor., 3 – hradbový mür 2. fázy, 4 – hradbový mür 3. fázy, 5 – čtvrtkruhová veža 3. fázy, 6 – murivo 6. fázy, 7 – oporný pilier oktagonu, 8, 9 – základové murivá 6.–7. fázy, 10 – murivo 5. (?) fázy.

Po odstránení vrstiev navážky a destrukcií sondou 2 sa zistilo, že neznáme murivo patrí oktogonálnej vežovej stavbe (obr. 6). Rozsah pozitívne zisteného pôdorysu je zrejmý zo zamerania nálezu (obr. 2). Ide o nie celkom pravidelný osemuholník s priemerom 9,20 m a hrúbkou muriva 190—200 cm. Zachovaná výška veže je 300 cm od úrovne dobového terénu, jej pôvodnú celkovú výšku môžeme odhadnúť na základe situácie prilahlých murív na minimálne 12 m. Západná polovica veže vrátane pôvodného terénu je úplne zničená mladšími stredovekými a novovekými stavebnými zásahmi, z východnej sme odkryli vnútorné líce 4 stien s malou plochou interiéru, vlastnú korunu zachovaného muriva a líce 2 vonkajších stien (severnej a severovýchodnej). Východný blok veže bol obnažený zemnými prácami a je prezentovaný v lapidáriu (obr. 7). Severná a južná stena oktogónu sa nachádza pod základovým murivom 6. stavebnej fázy Vodnej veže (v zmysle analýzy z r. 1982).

Sondou 2 sme riešili i vzťah k druhému murivu, s ktorým sa hmota oktagonu dostala do priameho kontaktu a to s murivom 6. stavebnej fázy. Západný profil sondy ukazuje jasné superpozíciu (obr. 4). S vežovou stavbou súvisí i oporný pilier, ktorého torzo sa našlo v sonde 2 (obr. 2, 6). Podľa úrovne základového muriva, kvality vlastného muriva a spôsobu napojenia na oktagon dokumentuje jednu z mladších, ešte stredovekých prestávok objektu.

Abb. 2. Bratislava, Wasserturm. Lage des Mauerwerks im Raum des freigelegten Turms mit Lage der Sonden und Schnitte. 1 — Oktogon, 2 — Grundmauerwerk aus dem 18. Jh., 3 — Burgmauer 2. Phase, 4 — Burgmauer 3. Phase, 5 — Viertelkreisförmiger Turm der 3. Phase, 6 — Mauerwerk der 6. Phase, 7 — Stützpfeiler des Oktogons, 8, 9 — Grundmauerwerk der 6.—7. Phase, 10 — Mauerwerk 5. (?) Phase.

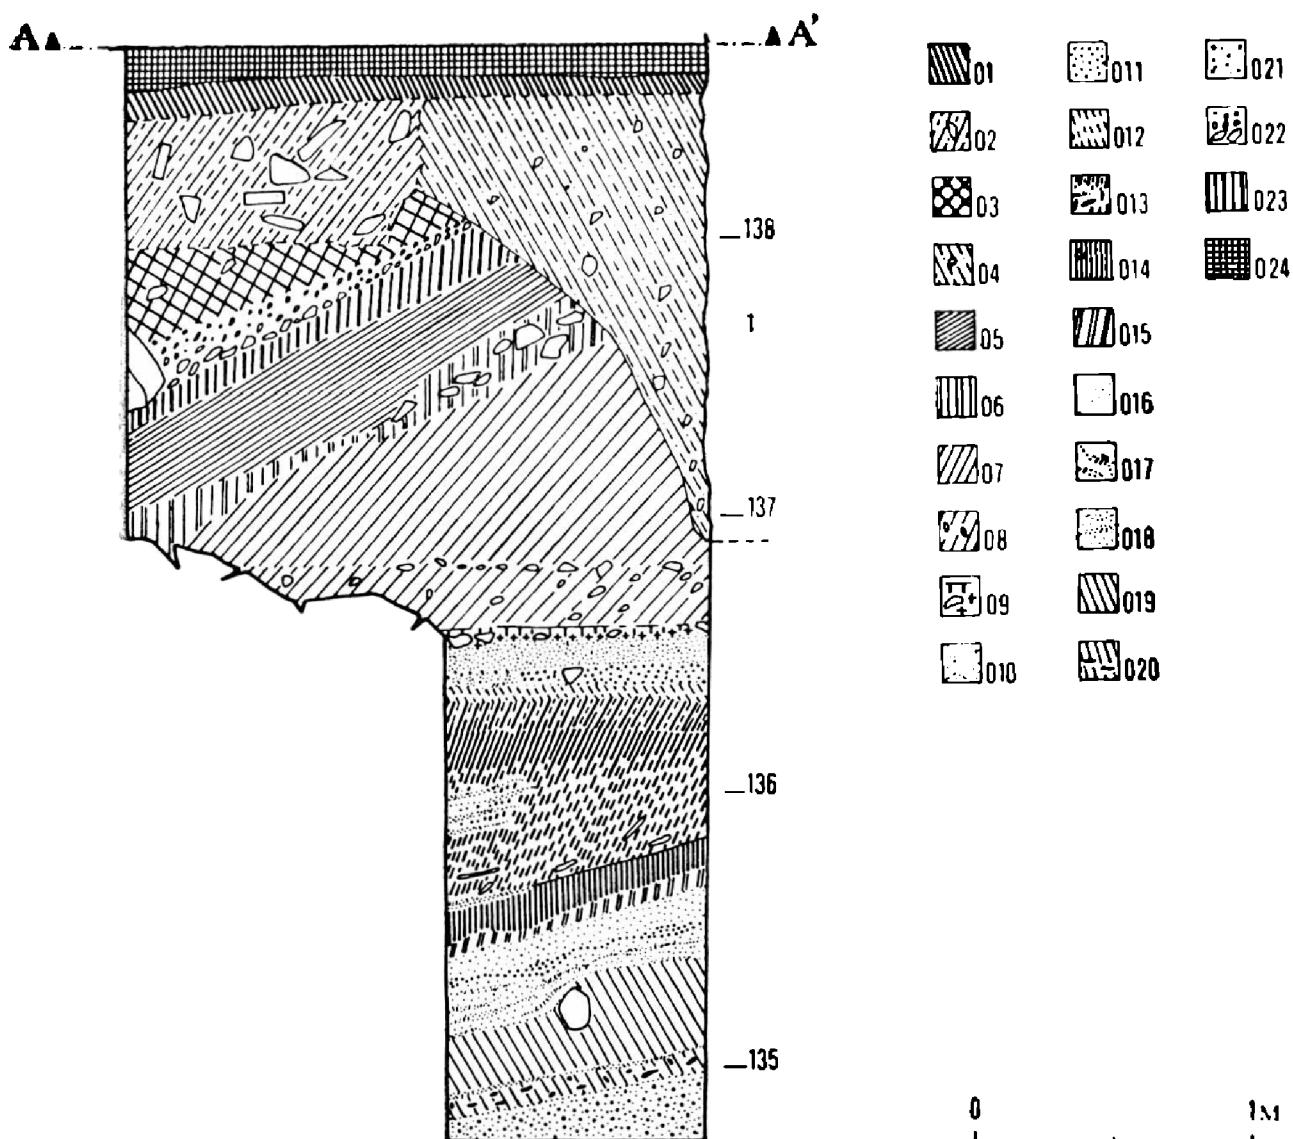
Obr. 3. Bratislava, Vodná veža. Južný profil sondy 4. Číslovanie vrstiev prevzaté z výskumovej dokumentácie. 01—02, 024 — novoveké navážky a stavebné zásahy, 03, 05—013, 022—023 — piesčité navážky spred doby výstavby oktogonu, 04 — zásyp okraja základovej ryhy oktogonu s nálezmi keramiky, 013 — nivný povodňový kalový sediment Dunaja s pedogenézou v hornej časti, 014 — nivná pôda, 016—018 — nivné piesky s krížovým zvrstvením preložené navážkou (019—020), 021 — okraj koryta Dunaja, resp. jeho ramena, 1 — základy oktogonu.

preložené dvomi vrstvami navážky obsahujúcej keramické zlomky z doby laténskej. Na tejto báze — pôdnom substráte, sa vytvoril humózny pôdny kryt — nivná pôda karbonátová, slabo oglejená. Jej vývoj bol prerušený novou nivnou sedimentáciou prevážne kalového charakteru (vr. 013) obsahujúcej okrem iných antropických prímesí i keramické zlomky z doby laténskej a jeden okraj nádoby z 9.–12., stor. (obr. 5:4). Horná časť sedimentov mala znaky novovznikajúcej pôdy s charakteristickými stopami biologickej aktivity. Popísané sedimenty sa nachádzajú na a nad úrovňou prvej stavebnej etapy Vodnej veže a sú výsledkom akumulačnej činnosti okraja koryta Dunaja alebo jeho ramena.

Zlomom vo vývoji popisaného profilu je vr. 012 signalizujúca bezprostrednú prítomnosť človeka na polohe prezentovanú následne vr. 09, s výraznou kamennou deštrukciou a maltou dokazujúcou stavebnú činnosť v tomto priestore.

Hornú časť profilu sondy 4 charakterizujú výlučne antropogénne — navážkové zeminy. Vr. 03—08, 022—023 vznikli pred výstavbou oktogonu, vr. 04 je zásypom okraja jeho základovej ryhy a vr. 02 označuje miesto archeologickej sondy z r. 1987. Táto časť profilu sondy, ktorá je pre nami sledovanú problematiku najdôležitejšia má, žiaľbohu, slabú vypovedaciu schopnosť. Pri bagrovaní pre novostavbu lapidária bola zničená dobová niveleta k oktogonu. Z vrstiev, do ktorých zapustili základy veže, nemáme žiadnen datovateľný materiál, takže nevedno, kedy vznikli a nepoznáme ani príčinu ich zaujímavého sklonu v smere V-Z (prirodzený svah má sklon S-J). Naštastie, základovú ryhu pre oktogon vykopali veľmi nepravidelne a širšiu než bolo potrebné, takže po vytiahnutí základového muriva museli jestvujúcu škáru medzi murivom a ryhou zaplniť stavebnou sutou a zeminou obsahujúcou kosti a keramické zlomky. Umožnilo to, po porovnaní so stratigrafiou a materiálom zo starších sond 22 a 23 v blízkosti datovať, resp. určiť dobu vzniku objavenej vežovej stavby. Za tejto situácie sa dobová niveleta terénu k oktogonu určila na základe štruktúry jeho muriva. Podľa výšky rozhrania medzi základovou a nadzákladovou časťou sa pravdepodobne nachádzala na úrovni 138,5 až 138,7 m n. m.

Abb. 3. Bratislava, Wasserturm. Südprofil der Sonde 4. Bezifferung der Schichten nach der Erkundungsdokumentation. 01—02, 024 — neuzeitliche Anschüttungen und Baueingriffe, 03, 05—013, 022—023 — sandige Aufschüttungen vor der Zeit des Oktogonbaus, 04 — Verschüttung des Randes der Fundamentfurche des Oktogons mit keramischen Funden, 013 — Überflutungs-Flurschlammssediment der Donau mit Pedogenese im oberen Teil, 014 — Flurboden, 016—018 — Flursande mit kreuzförmiger Schichtung von Aufschüttung bedeckt (019—020), 021 — Rand des Flußbetts der Donau, bzw. ihres Arms, 1 — Fundamente des Oktogons.

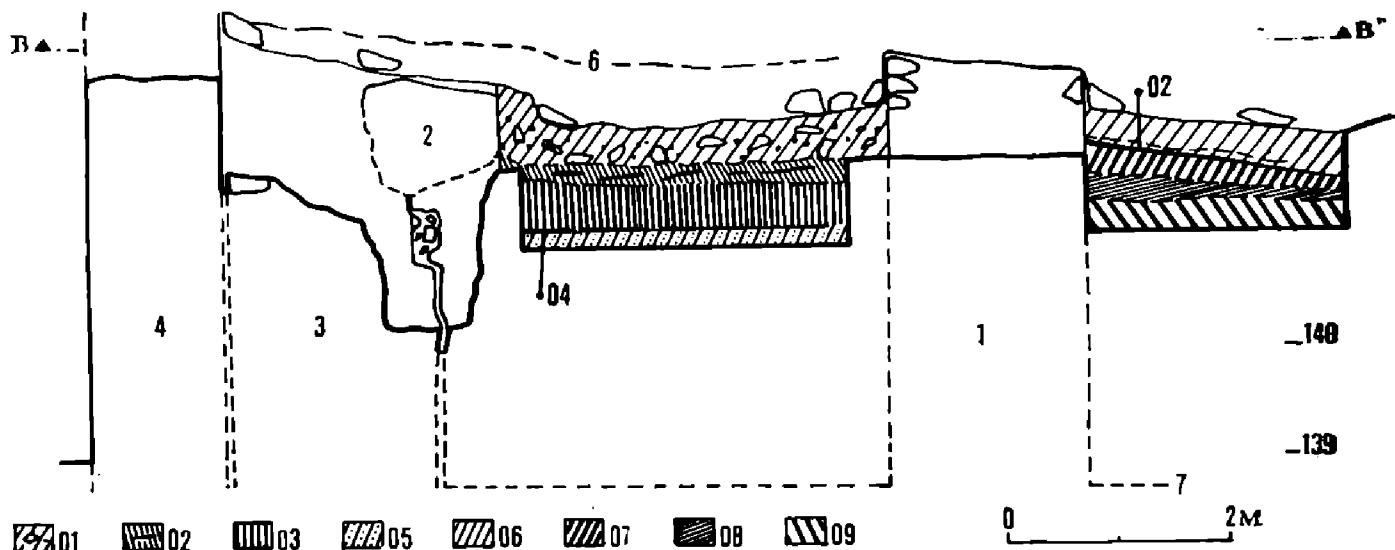
Obr. 4. Bratislava, Vodná veža. Stavba terénu pod základovou škárou muriva 6. fázy. Číslenie pre-vezané z výskumovej dokumentácie. 1–4, 6 – číslenie zhodné s obr. 2, 7 – niveleta terénu v dobe výstavby oktogonu. 01 – deštrukčná vrstva z kamenného muriva, 02 – prepálený horizont, v interiéri veže s trámami a krytinou, 03, 05, 06, 09 – piesčitohlinité navážky, 04 – maltová kryha, 07, 08 – vrstva drobnej sutie a malty z kamenného muriva.

ného do navážok z tohto obdobia. Majú viac ako 3 m mocnosť a ich horná časť je viditeľná v západnom profile sondy 2 (obr. 4). Pod základovou škárou muriva 6. stavebnej fázy sme tu zistili prepálený deštrukčný horizont obsahujúci plochú, jednoduchú krytinu v zlomkoch a spálené trámy, predpokladáme, že zo zastrešenia veže. Nevedno či ide o zánikový horizont oktogonu, lebo neprekryva jeho murivá, využité sčasti ako hmota základov 6. stavebnej fázy. Pod horizontom sa našli zlomky keramiky zo 14.–15. stor.

Abb. 4. Bratislava, Wasserturm. Bau des Terrains unter der Grundlinie des Mauerwerks der 6. Phase. Bezifferung nach der Forschungsdokumentation: 1—4, 6 — Bezeichnung nach Abb. 2, 7 — Nivellierung des Geländes zur Zeit des Oktogon-Baus, 01 — zerstörte Schicht aus der Steinmauer, 02 — überbrannter Horizont, im Interieur des Turms mit Balken und Bedachung, 03, 05, 06, 09 — Schicht kleinen Gerölls und Mörtels aus der Steinmauer.

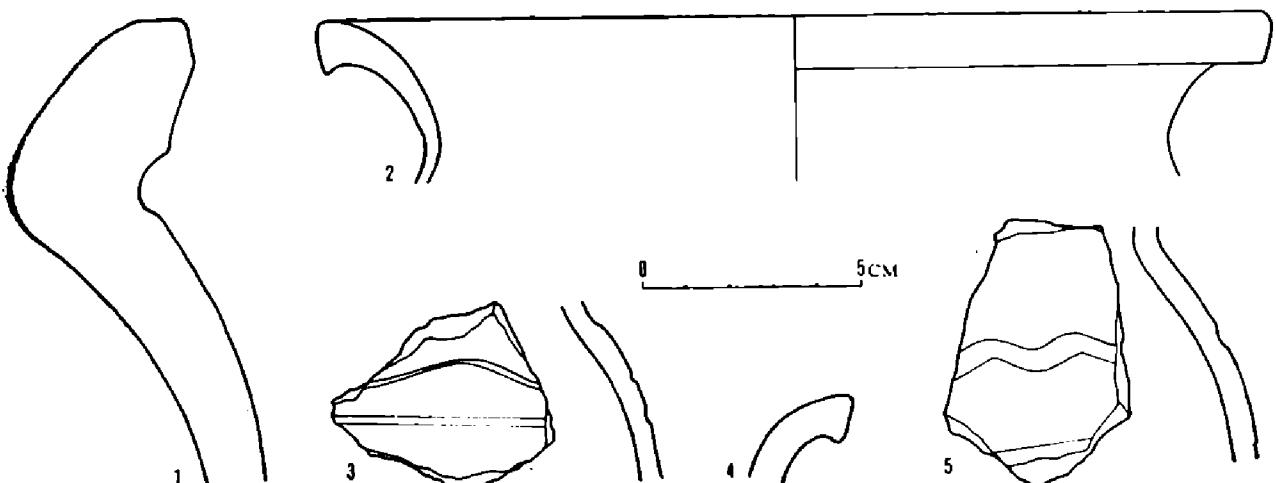
Obr. 5. Bratislava, Vodná veža. Keramika zo zásypu okraja základovej rýhy oktogonu.

lenej keramiky, 5 hrubých tuhových črepov zo zásobníc (obr. 5:1), 2 tuhové zlomky s výzdobou z hrncov strednej veľkosti (obr. 5:3,5) a 5 nedatovateľných zlomkov hnedočiernej farby s piesčitým ostrivom, kamienkami, a slúdou. Redukčne pálená keramika charakteristická sivou farbou má starobylný charakter — tvrdý črep je ostrený množstvom 2—3 mm kamienkov, jediný získaný okraj má vysoké hrdlo, oblúkovite vyhnutý okraj s nevýraznou podžlabenou časťou a potuhovanie povrchu (obr. 5:2). V ostatných prípadoch sa u tejto skupiny nálezov tuha nevyskytla.

Abb. 5. Bratislava, Wasserturm. Keramik aus der Verschüttung des Randes der Fundamentfurche des Oktogons.

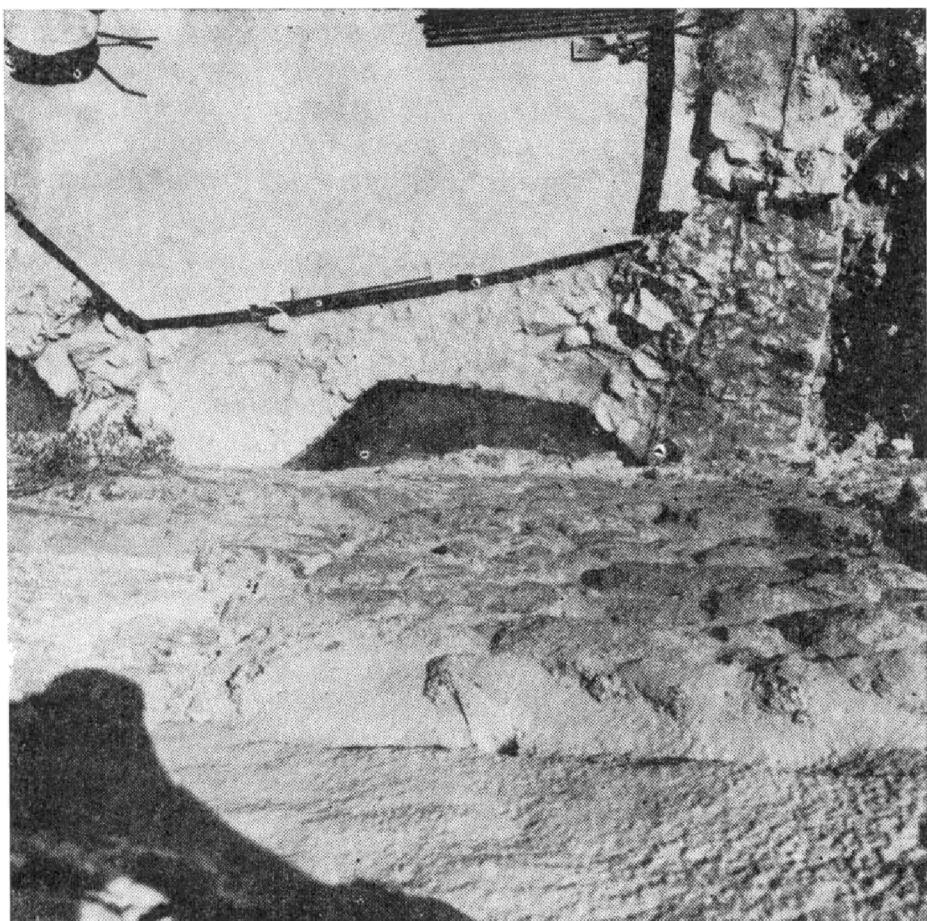
Obr. 6. Bratislava,
Vodná veža. Odkrytá
plocha pôdorysu
oktagonu.

Abb. 6. Bratislava, Wasserturm. Freigelegte Fläche des Oktogon-Grundrisses.

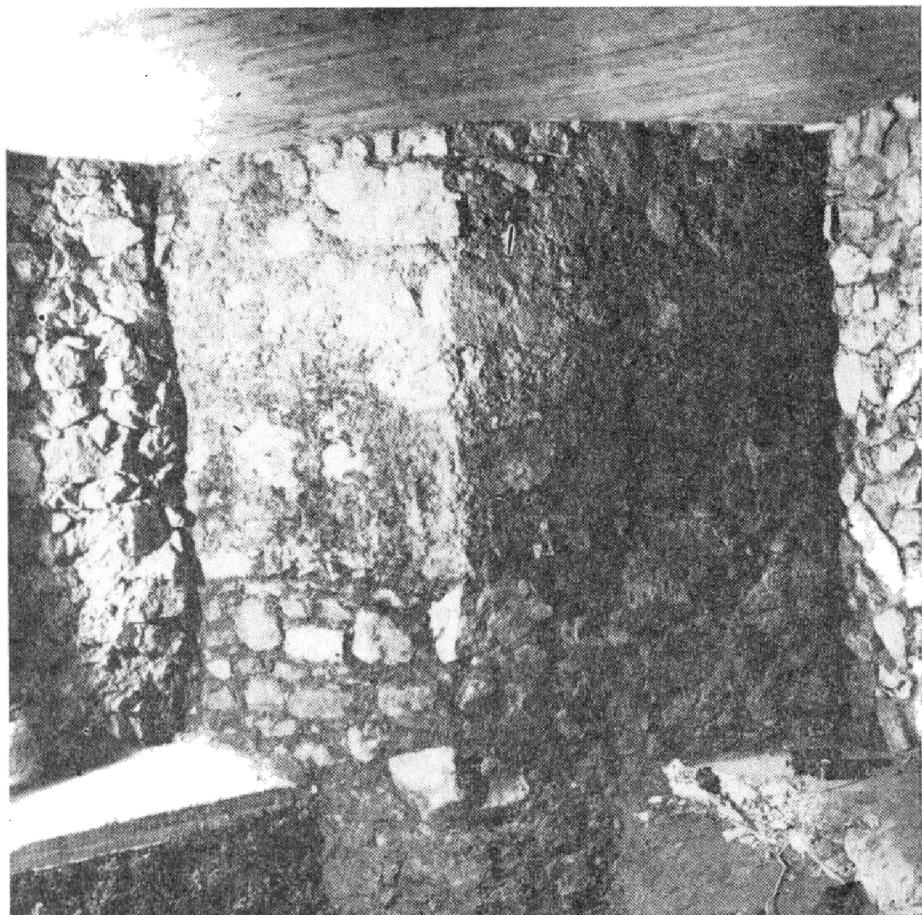
Obr. 7. Bratislava,
Vodná veža.
Východné líce muriva
veže s nárožím
v interiéri novostavby
lapidária.

Abb. 7. Bratislava, Wasserturm. Östliche Stirnseite des Turm-Mauerwerks mit Ecke im Interieur des Lapidarium-Neubaus.
