Rekonstrukce obytné místnosti tvrze v Sudkově Dole

Archaeologia historica. 1990, vol. 15, iss. [1], pp. 217-222

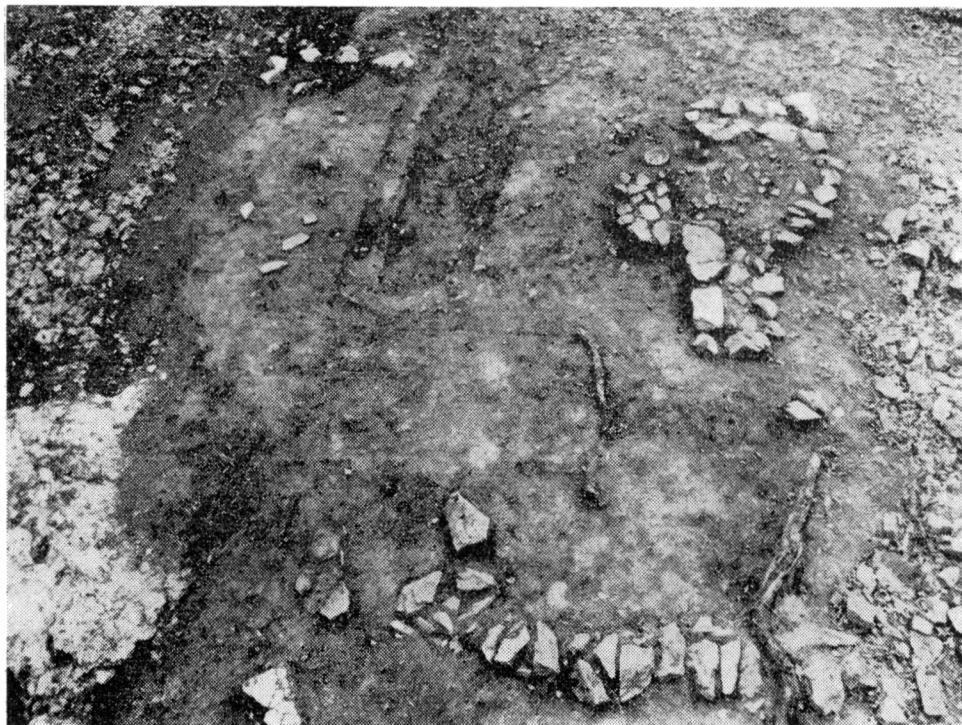
Obr. 5. Újezd u Tišnova – „Hrádek“. Objekt IV se zbytky kamenné pece a hlinito-písčitou podlahou (v prostoru před pecí porušenou starší sondou.)

Kromě objektu I lze datovat do 2. poloviny 13. století počátky dřevěného domu s kamennou pecí v rohu (obj. IV). Jeho půdorys vymezovala hlinitopísčité podlahy, do níž byl v prostoru vedle ústí pece zčásti zapuštěn hrnec, nalezený in situ. Zahloubení zjištěné vně objektu při jeho jižní

- Abb. 5. Újezd bei Tišnov — Hausberg. Objekt IV mit Resten eines steinernen Ofens und lehmig-sandigem Fußboden (im Raum vor dem Ofen ist dieser durch eine ältere Sonde angegriffen).
- Abb. 6. Újezd bei Tišnov — Hausberg. Südwestliche Ecke der Umfassungsmauer des Sitzes.
- Abb. 7. Újezd bei Tišnov — Hausberg. Freigelegtes Mauerwerk des Gebäudes I.
