**Archeologický výzkum kaple svaté Kateřiny a areálu kláštera Porta coeli v  
Předklášteří u Tišnova**

*Archaeologia historica*. 1993, vol. 18, iss. [1], pp. 315-343

LUDVÍK BELCREDI

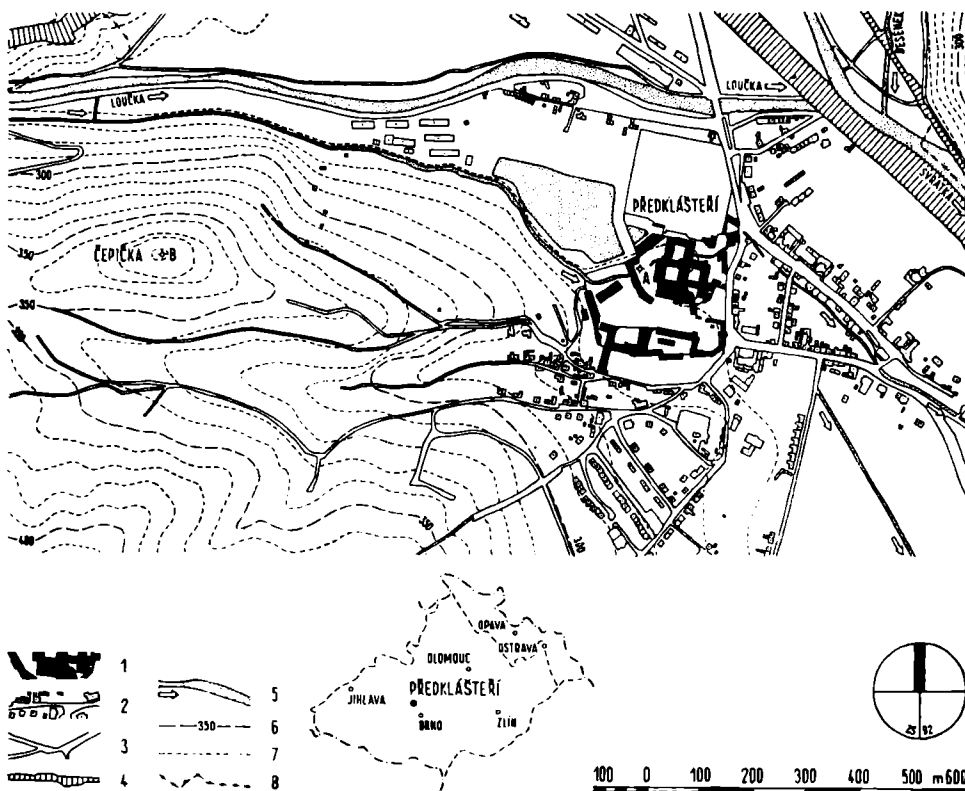
Obr. 1. Situační plán archeologických lokalit Předklášteří — klášter Porta Coeli — kaple sv. Kateřiny a opevnění na kopci Čepička, katastrální území Předklášteří, okres Brno-venkov. 1 — budovy areálu kláštera, 2 — ostatní zastavěné plochy, 3 — silnice a cesty, 4 — železnice, 5 — vodní toky a vodní plochy, 6 — vrstevnice po 50 m, 7 — vrstevnice po 10 m, 8 — katastrální hranice, A — kaple sv. Kateřiny, B — opevnění Čepička. (Kresba Z. Špičák)

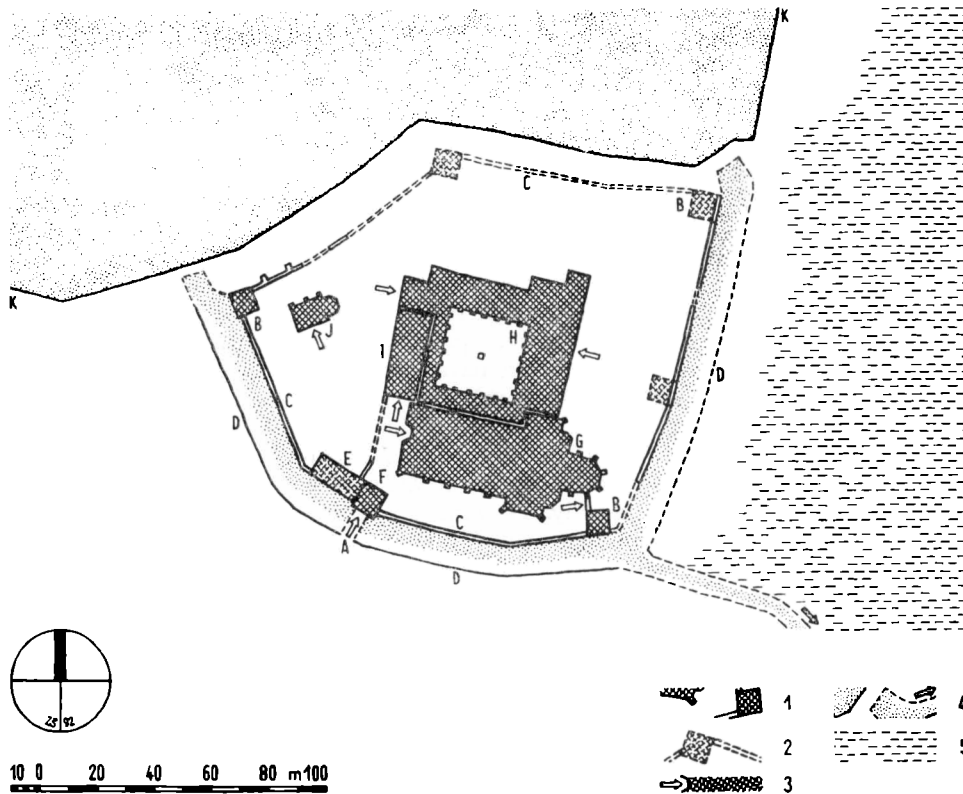
Obr. 2a. Areál kláštera Porta Coeli v Předklášteří u Tišnova, katastrální území Předklášteří, okres Brno-venkov, předpokládaný stav ve 13. století. 1 — stavební objekty ze 13. stol. ev. zabudované do stávajících staveb, 2 — předpokládané stavební a jiné objekty, 3 — vstupy do budov, 4 — vodní toky a vodní plochy, 5 — bažiny, A — vstupní brána, B — ochranné věže, C — ohradní zdi, D — vodní příkop, E — probošství ev. i opatství, F — prostor přístupný laikům, G — hlavní chrám Nanebevzetí P. Marie, H — konvent, I — stodola, J — kaple sv. Kateřiny, K — rybník. (Kresba Z. Špičák)

Archeologický výzkum prokázal, že budova probošství je postavena na mohutné hradební zdi, která vymezovala obvodovou zástavbu (obr. 2). V dnes dochované části zůstalo na jejím jižním okraji zachováno těleso původní vstupní věže. Od ostatního zdíva ji odděluje výrazné armování všech 4 nároží. Věž měla čtvercový půdorys o straně 4,5 m, zdí jsou silné 110 cm. Čelo věže s branou vystupovalo 1 m před linií hradby a bylo založeno na hlubokém příkopu. Ten zjistila sonda o velikosti 2×5 m, položená na sz nároží věže. Dna příkopu, který byl zasypán suti, jsme však nedosáhli. V zásypu byla zastoupena velkým množstvím především renesanční keramika včetně kachlů, avšak objevovala se i keramika starší. Výkop do hloubky 2 m prokázal, že nároží věže je armováno velkými pískovcovými kvádry načervenalé barvy, střídavě kladené podél do jižní a západní stěny. Stěny věže byly postaveny z lomového kamene horizontálně vrstveného, až na nároží neopracovaného. Na povrchu zdíva zjistil L. Konečný několik vrstev omítek. Vně šedobílou gytickou omítku, na které se zachoval zbytek patrně symbolického emblému provedeného okrovou linkou, a to kruh s připojenými trojúhelníky (Konečný 1988, 34). V západní stěně, byla pod omítkou odkryta část původního ostění brány. Pod úrovní terénu věže byl v renesanci vybudován sklep, v jehož tělese jsme 90 cm pod povrchem odkryli nárazové patníky, které vymezovaly původní vjezd. Ten byl široký 230 cm a je doložen na vyobrazení kláštera ze 3. čtvrt. 18. stol.

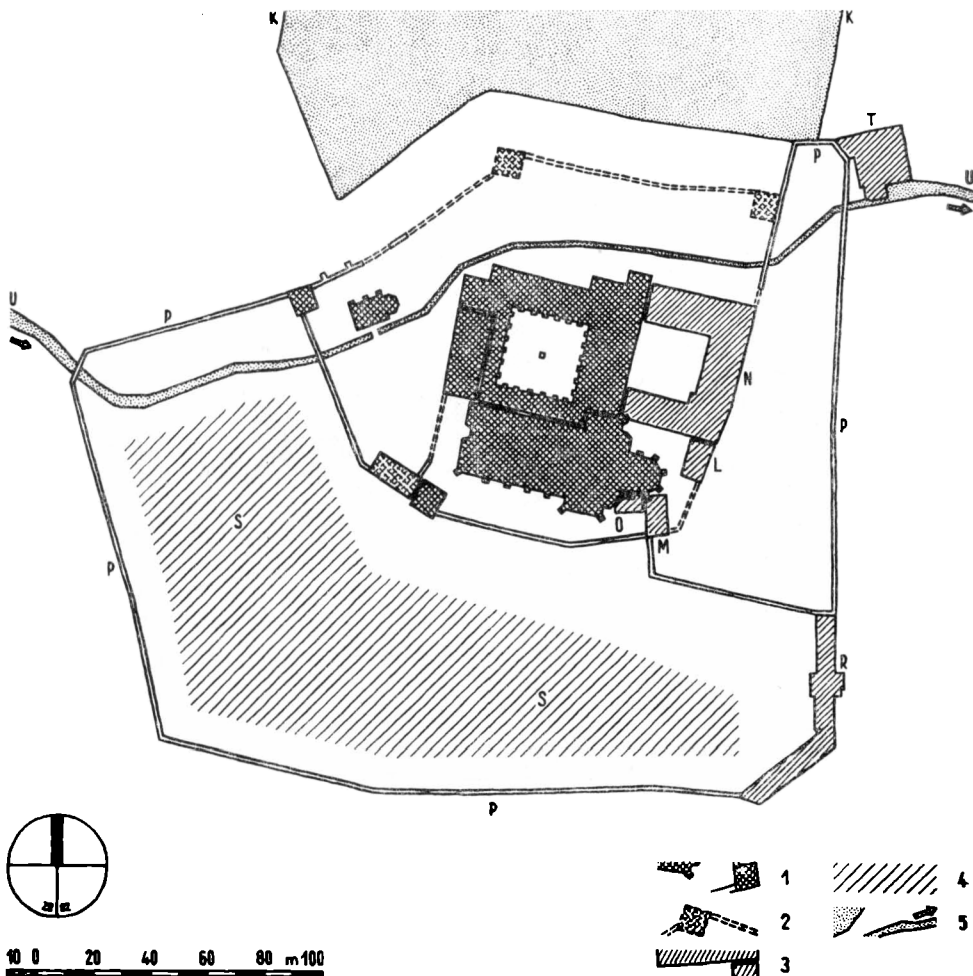
Obr. 2b. Areál kláštera Porta Coeli v Předklášteří u Tišnova, katastrální území Předklášteří, okres Brno-venkov, předpokládaný stav v 17. století. 1 — stavební objekty ze 13. stol. ev. zabudované do stávajících staveb, 2 — předpokládané stavební objekty ze 13. stol., 3 — budovy postavené v 17. stol., 4 — plochy zastavěné v 17. stol., 5 — vodní toky a vodní plochy, K — rybník, L — nové opatství 1607-16, M — nová hovorna 1636, N — druhý konvent 1641, O — sakristie 1650, P — nová hradba 1662, R — fortna 1662, S — plocha klášterních hospodářských budov, T — mlýn, U — mlýnský náhon. (Kresba Z. Špičák)

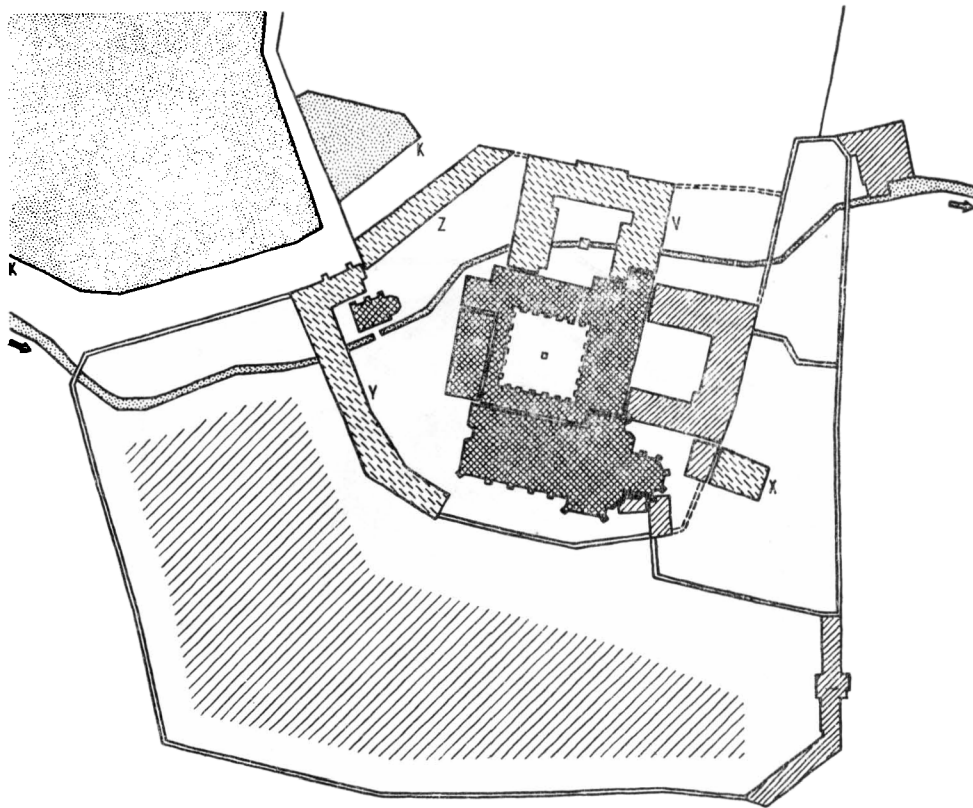
Obr. 2c. Areál kláštera Porta Coeli v Předklášteří u Tišnova, katastrální území Předklášteří, okres Brno-venkov, předpokládaný stav v 18. století. 1 — stavební objekty ze 13. stol. ev. zabudované do stávajících staveb, 2 — předpokládané stavební objekty ze 13. stol., 3 — budovy postavené v 17. stol., 4 — plochy zastavěné v 17. stol., 5 — budovy postavené v 18. stol., 6 — vodní toky a vodní plochy, K — rybník, V — třetí konvent 1739-49, X — byt abatyše 1763, Y — rozšířené probošství, Z — hospodářská budova. (Kresba Z. Špičák)

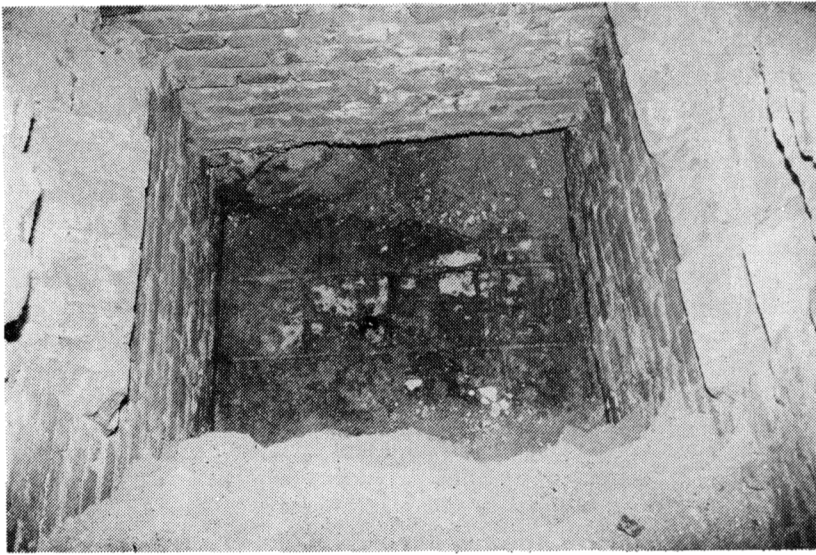
**Obr. 3. Jeden ze sklepů odkrytých v areálu proboštství. (Foto P. Směkal)**

celá do kruhu, domníváme se, že této hloubky dosahoval příkop a hradba, která ho lemovala. Horní část studny je stavebně ve velmi špatném stavu, proto nebylo možné přistoupit k výzkumu jejího dna. K dalšímu nálezu došlo až v místnosti č. 13, kde byl opět odkryt sklep, zřejmě renesančního stáří, vystavěný stejnou technologií jako v místnosti č. 1. Také zde prolomená klenba původně přesahovala úroveň podlahy. Byl však stavebně v mnohem lepším stavu a tudíž jsme zjistili, že byl podélně zaklenut a vstupovalo se do něj dnešním vstupem po 6 stupních. Podlahu tvořily kamenné dlaždice o straně 30 cm. Sklep procházel západní stěnou, tedy hradbou, do zahrady. Stěny i klenba byly z cihel. Podlaha se nacházela v hloubce 130 cm pod úrovní podlahy místnosti a šířka sklepa byla taktéž 130 cm. Nachází se v sousedství vodního kanálu podtékajícího pod budovou a mohl tedy sloužit i jako přístup k vodě. Voda byla zřejmě důvodem, proč byly sklepy tak mělké a později úplně zasypaný (obr. 3).

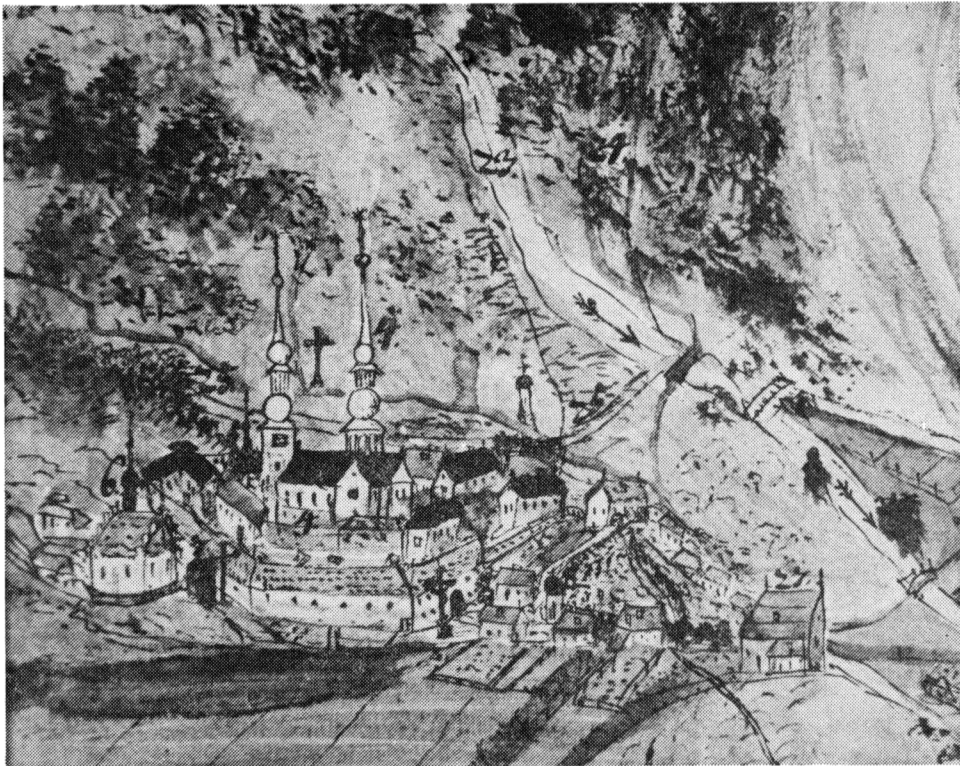
**Obr. 4. Tišnovský klášter kolem r. 1727, výřez z kolorované kresby C. J. Wokauna, tišnovského syndika. (Ar. m. Brna, Hoferiana).**

této budovy zřízen na bližší neurčenou dobu nový vjezd. Později byl původní vjezd opět obnoven, jak o tom svědčí vyobrazení z 18. stol. Tato budova sloužila s největší pravděpodobností jako probošství, s ubytováním pro hosty či útulek pro pocestné. Domněnku některých badatelů, že se zde nacházela hovorna, respektive byt abatyše, považují za méně pravděpodobnou, neboť hovorna měla v té době přesně vymezené místo v budově konventu a vyčlenění bytu abatyše z něho je taktéž až záležitostí mladší.

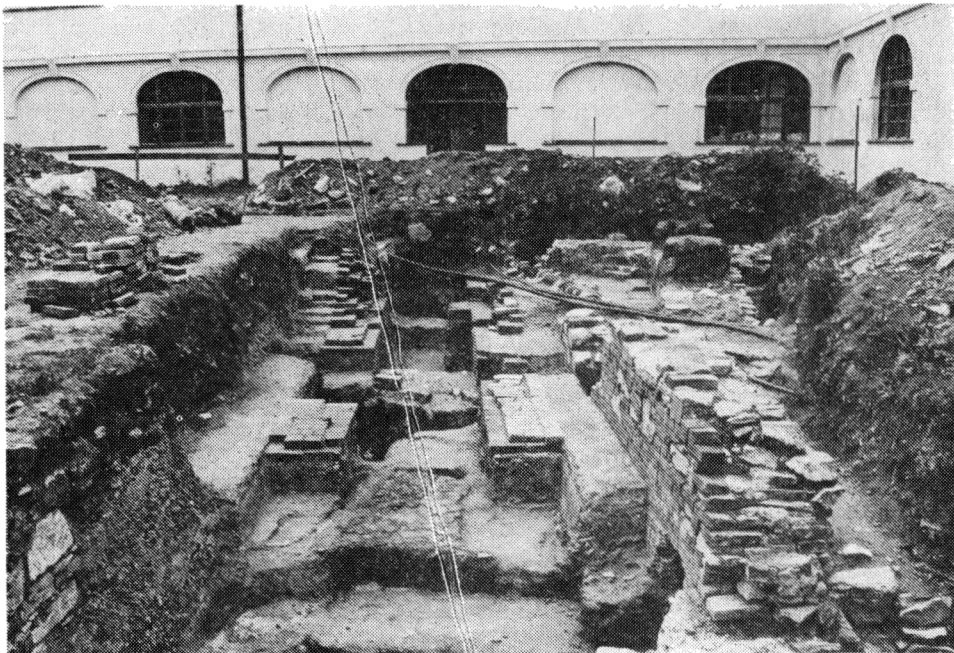
**Obr. 6. Odkrytý kanál přes kapli. (Foto autor)**

Po několik let se nám však nedařilo základy kaple v ploše dvora zachytit. Došlo k tomu až náhodně při hloubení jámy na vápno v hloubce 130 cm, kdy byla zachycena severní část presbytáře. V letech 1991–1992 jsme provedli archeologický výzkum, který odpověděl na všechny naše otázky. Stav dochovaných relikvů byl značně ovlivněn výstavbou vodních kanálů provedenou po roce 1782. První nahrazoval původní kanál viditelný na vyobrazení z 3. čtvrt. 18. stol., který záměrně kapli obcházel a měl za úkol zásobovat vodou mlýn, druhý se od něho odpojoval ve vzdálenosti přibližně 2 m před západní zdí a byl veden do křížové chodby, kde byla zřízena manufaktura. K vybudování kanálů došlo s největší pravděpodobností z důvodu potřeby přivést větší množství vody do areálu továrny. Tuto situaci máme doloženou stížností „papírového mlynáře“ (dnešní papírna) Ant. Zischka z roku 1832–38, který žádá komisi za účelem regulace stavu vody mezi svým mlýnem a mlýnem v Předklášteří (SOAB F 10, IXC, 1815). Možná, že tato žádost byla vyvolána právě výstavbou nových kanálů, které vedly přes kapli sv. Kateřiny (obr. 6). Potřebě zvýšeného průtoku od-

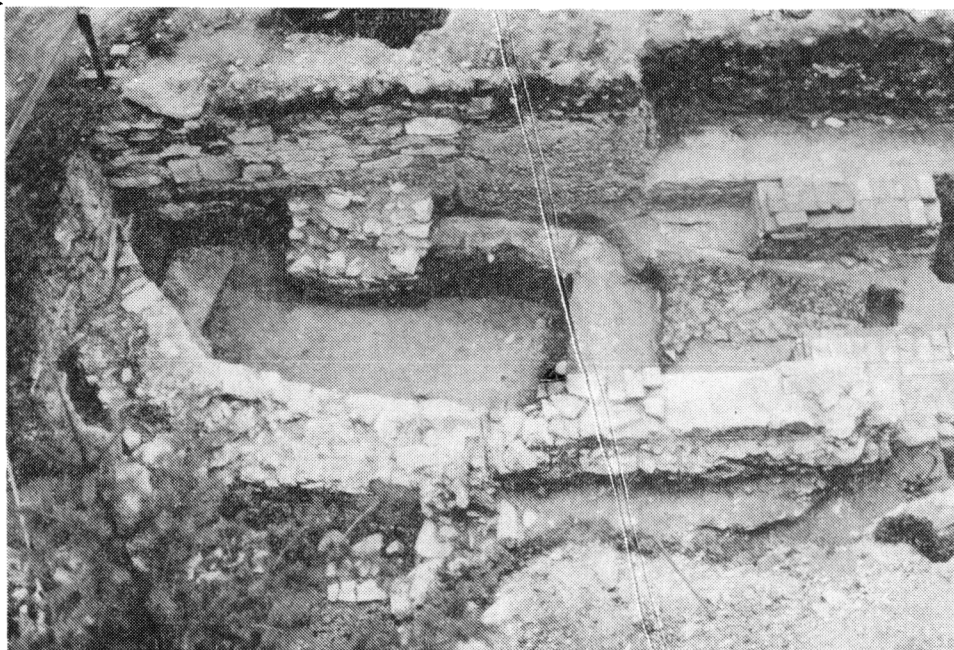
**Obr. 7. Severní část presbytáře s mensou a dlažbou 2. úrovně. Přes mensu postaveno zdivo kanálu. (Foto autor)**

Do středu presbyteria je mírně excentricky situován základ oltářní mensy o nestejně velkých stranách. — Severní — 155 cm, východní — 159 cm, jižní — 176 cm, západní — 195 cm. Od severní zdi je vzdálen 162 cm, od východní 158 a od jižní 150 cm, fundus vítězného oblouku je vzdálen pouhých 10 cm. Jeho výška je 115 cm. Na šedé vrstvě se znaky staršího osídlení je kolem mensy nalita vápenná malta, svažující se k severu. To souvisí s přístupem do prostoru pod presbytářem. Malta vítězného oblouku je o 64 cm výše. Spojuje oba vnitřní rohové články a je proložena kameny. Při jižní stěně jsou mezi nimi dvě mezivrstvy z kamene a vápenné malty, o 34 a 30 cm níže. Vzniká dojem, že zde původně byly schody do sníženého prostoru pod presbytářem (obr. 7).

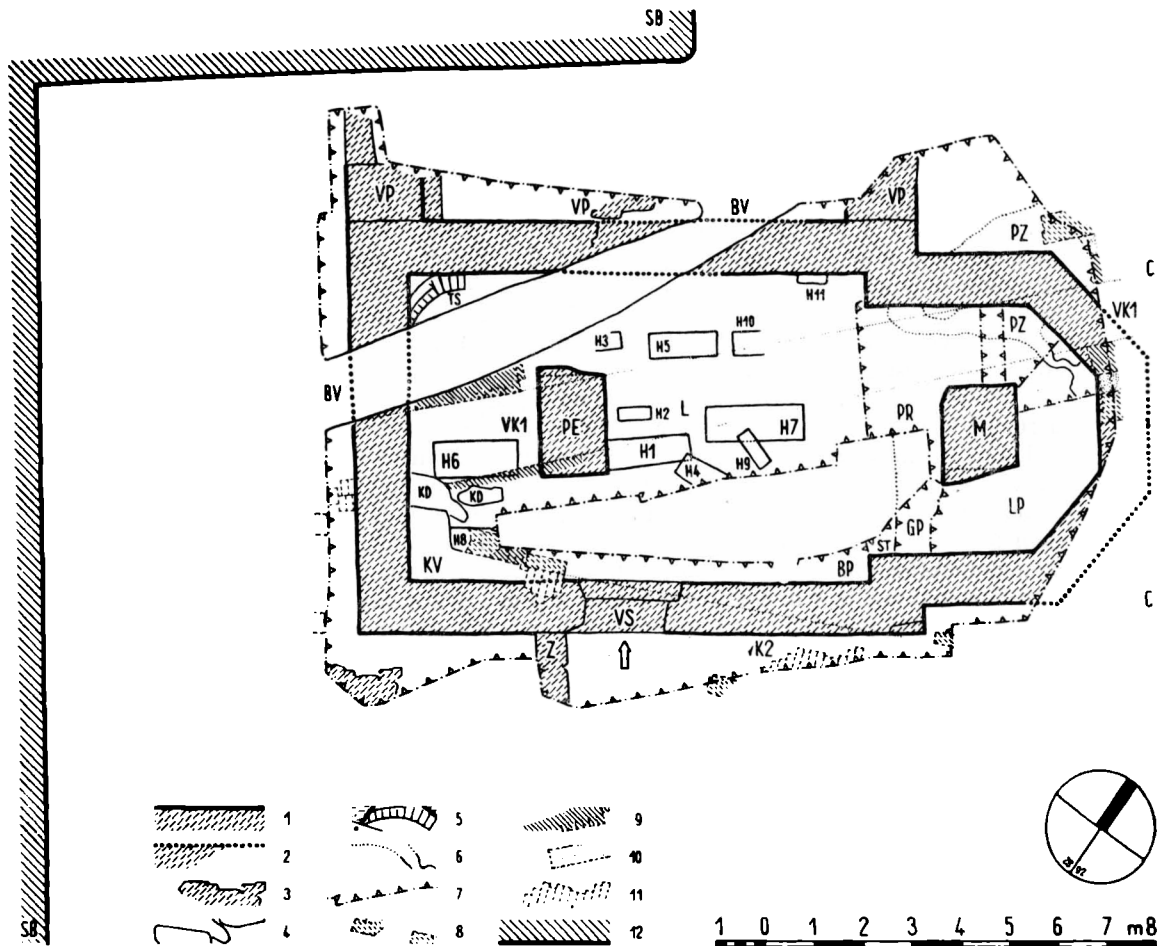
Obr. 8. Kaple sv. Kateřiny v areálu kláštera Porta Coeli v Předklášteří u Tlšnova, katastrální území Předklášteří, okres Brno-venkov, stav archeologického výzkumu v roce 1992. 1 — lícované kamenné zdivo, 2 — předpokládaný průběh lícovaného kamenného zdiva, 3 — ostatní kamenné zdivo, 4 — obrysy objektů, 5 — zbytky cihelného podezdění schodiště na emporu, 6 — předpokládaný průběh obrysů objektů ev. již dříve zachycený, 7 — výkopové hrany, 8 — zbytky kamenného zdiva vodního kanálu, 9 — zbytky cihelného zdiva vodního kanálu, 10 — jílová izolace, 11 — zbytky cihelného vyzdění dna vodního kanálu, 12 — obrys sousední budovy proboštství, VS — vstup do kaple, L — loď, PR — presbytář, M — mensa, ST — stupeň pod vítězým obloukem, PE — piliř pod emporou, TS — točité schodiště na emporu, VP — venkovní opěrné pilíře, Z — zdivo pod zastřešením vstupu, LP — litá vyrovnávací podlaha, GP — gotická podlaha, BP — barokní podlaha, KV — kamenná výplň v podlaže, KD — keramická dlažba, H1 až H11 — hroby, PZ — propálená zemina, VK1 a VK2 — prostor vodního kanálu, BV — blok různých potrubí a vedení, SB — sousední budova proboštství, C — cesta. (Kresba Z. Špičák)

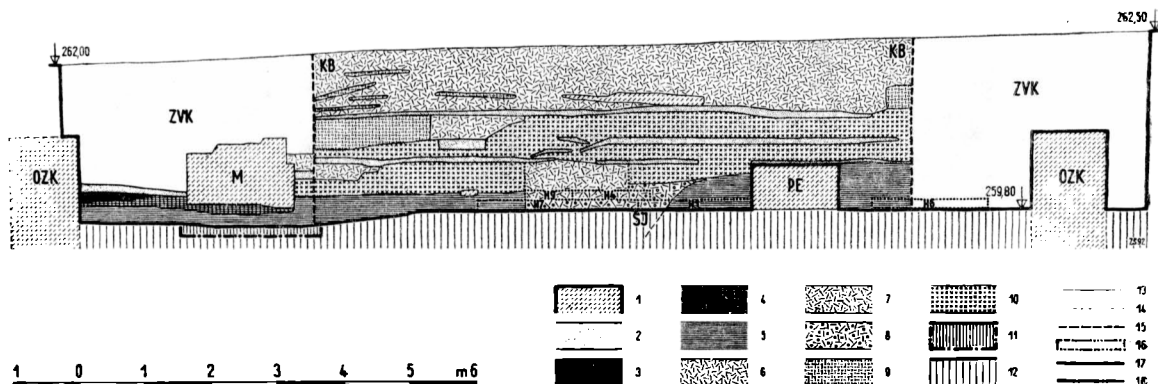
Obr. 9. Kaple sv. Kateřiny v areálu kláštera Porta Coelli v Předklášteří u Tišnova, katastrální území Předklášteří, okres Brno-venkov, stav archeologického výzkumu v roce 1982, podélný řez výkopovou jámou od východu k západu (odleva doprava) s pohledem na kontrolní blok (KB) uprostřed výkopové jámy. 1 — kamenné zdivo, 2 — maltová vrstva, 3 — spálená vrstva, 4 — tmavá naplavenina, 5 — světlá naplavenina, 6 — zásyp, 7 — zásyp v hrobové šachtě, 8 — zásyp sídelní jámy, 9 — slín použitý na utěsnění vodního kanálu, 10 — hnědá hlína, 11 — odkopané rostlé terén, 12 — rostlý terén, 13 — rozhraní různých vrstev, 14 — předpokládané rozhraní různých vrstev, 15 — ohraničení kontrolního bloku, 16 — situování některých hrobů (H) — hrana hrobové šachty, 17 — řezová čára výkopovou jámou, 18 — kontrolní výkop v rostlém terénu. (Kresba Z. Špičák)

Z vrstev okolo kaple, pocházející již z doby její existence, pochází poměrně jednodušší keramika (obr. 15, 16a—c). Z výzdobných motivů je v nich zastoupena především vlnice a  $1 \times$  výzdoba radélka v podobě čtverečků. Převážná většina keramiky je však bez výzdoby. Je vyrobena ze středně zrnitého materiálu s příměsí písku. Zastoupení tuhy v ní nepřesahuje 5 %. Keramika je vypálena do šedé až černé barvy, někdy hnědé, u 25 % keramiky se objevuje velmi jemně mletá slída. Nejvyšším procentem je zastoupen okraj ovalený, a to 39,4 %. Následují okraje šikmo vytažené s 18,2 %, okraje kapkovitého tvaru, které se sem dostaly zjevně při mladších zásazích, jsou zastoupeny stejným procentem, 12,1 % tvoří okraje hraněné seřiznuté a zbytek představují okraje ojedinělých tvarů. Kromě hrnců jsou zastoupeny především zvoncovité poklice, dále mísy, pohárky, džbány a jedním kusem je zastoupena trojnožka, kahánek a násypna s nezbytnou vlnicí na vnitřní straně. U den naprosto převažují dna s podsýpkou. Mimo trojnožku se hnědá poleva objevuje na vnitřní straně 4 menších hrnců. Nálezy nasvědčují tomu, že v úrovni 2. podlahy se nám na vnější straně kaple dochovala solidní vrstva s keramikou 14. a počátku 15. stol., tedy z období před vypálením kláštera husity. Další vrstvy jsou zničeny mladšími přestavbami. Tomuto období odpovídají v kapli čtvercové dlaždičky o velikosti strany 125 mm a síle 23 mm. Část této podlahy o velikosti  $120 \times 210$  cm jsme odkryli v prostoru před presbytářem. Polovina této plochy byla zřetelně uložena druhotně šikmo plochou lodě, patrně jako pozůstatek po jednom z mladších pohřbů. Nejmladší nalezená podlaha pochází s největší pravděpodobností z období obnovy kláštera po jeho zničení husity, tedy z pol. 15. stol. Představují ji dlaždičky již většího rozměru, které známe jak z Čepičky, tak z velkého chrámu. Jejich rozměr je  $142 \times 142 \times 40$  mm. Na některých z nich, nalezených v západní části, se objevuje plastický reliéf jelena a jednorozce ve skoku proti sobě (obr. 13a). U obou podlah se střídaly černá a červená barva a byly doplněny dlaždicemi trojúhelníkovými. Pod vlastním kanálem byla nasypána 12 cm vrstva písku a znovu tenká vápenná vrstva, do které již bylo zasazeno cihlové zdivo vodního kanálu. Ve vzdálenosti 170 cm od vítězného oblouku začíná ve výšce 37 cm nad zmiňovanou úrovní dlažby další maltová vrstva objevující se po celé délce profilu ponechaného ve střední části lodě. Tato podlaha pravděpodobně pochází z nejmladší barokní přestavby kaple. Jedná se o 8 cm mocnou maltovou vrstvu místy s otisky a zbytky větších dlaždiček. Také doprovodná keramika dokládá již velmi mladé období (obr. 9).

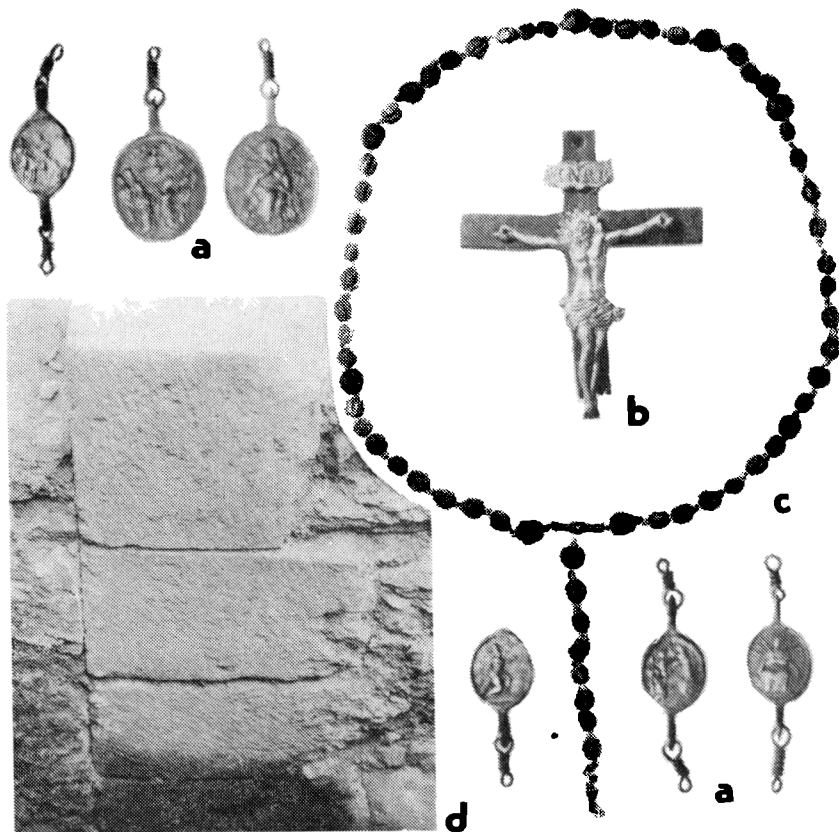
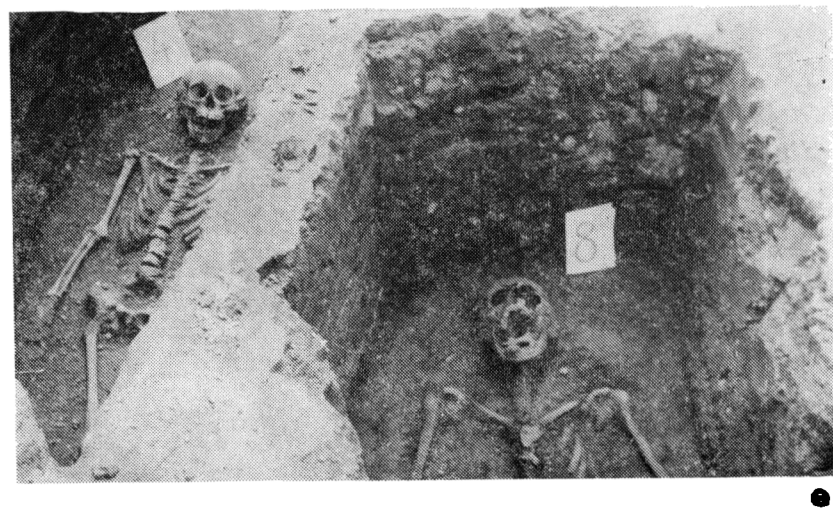
Obr. 10. a, b — nálezy z hrobů v chrámu Nanebevzetí, c — růženec z kaple sv. Kateřiny, d — sz nároží kaple, e — hroby v kapli.

z kostry se dochovala pouze část lebky. V zásypu byl nalezen 5 cm veliký dřevěný křížek se zlaceným Kristem, původně umístěný na víku rakve, jejíž zbytek se zachoval na jeho spodní části (obr. 10b). Tak bylo možné zjistit, že síla prkna, které tvořilo víko, byla 5 cm a na jeho spodní straně se opět dochovaly zbytky látky. V místě předpokládané polohy pánve byl nalezen zbytek silně zeleně patinovaného růžence s dřevěnými korálky. Pouhých 40 cm jihozápadně od této jámy byl situován druhý hrob o velikosti 240 × 50 cm, zapuštěný do stejné hloubky. V zásypu nad rakví se objevila část kalvy a 2 silné dlouhé lidské kosti. Také v tomto hrobu byly kosti silně ztrouchnivělé. V její střední části se opět nalézal patinovaný růženec s dřevěnými korálky, tentokrát se však našlo i 5 menších a jeden větší medailon. Na aversu všech je vyobrazena Panna Marie sedmibolestná a na reversu jsou výjevy ze života Krista. Podle posouzení dr. Šmerdy z numismatického odd. MZM se jedná o svátostky vyráběné v druhé pol. 17. stol. až do 30. let stol. 18. V poměrně dobře dochované rakvi byly nalezeny zbytky hnědě zbarvené látky a látkové květy obšité tzv. dracounem, silně patinovaný (obr. 10a).

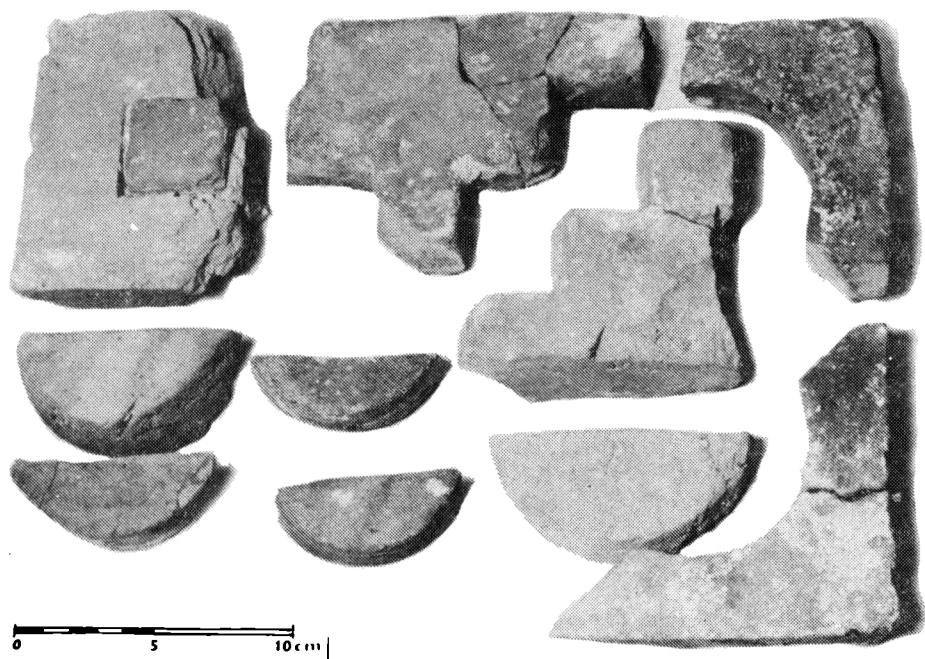
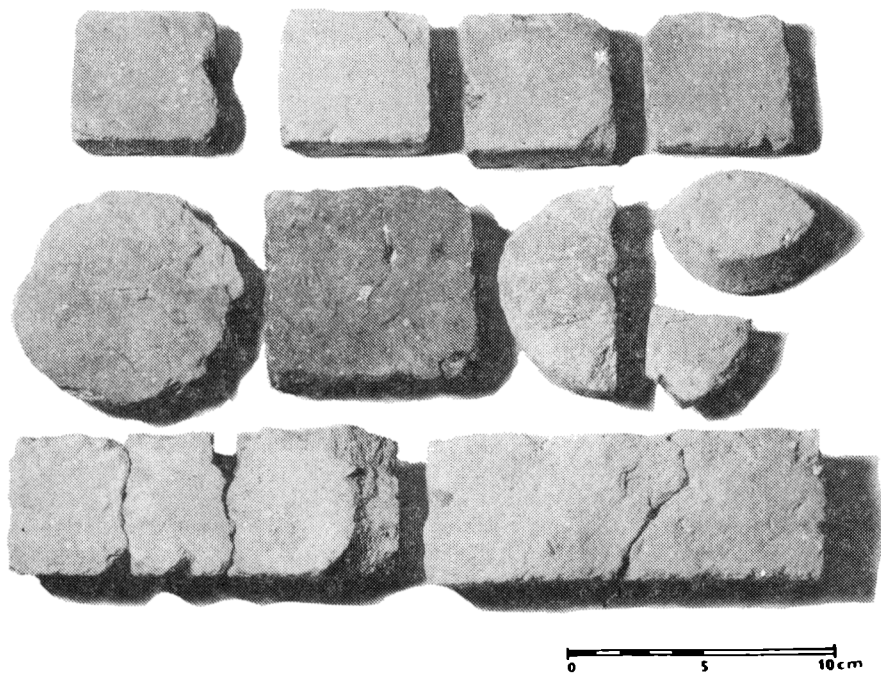
Obr. 11. Dlaždice g cometrických tvarů.

Nepravidelně řezaný kruh je zastoupen 2 měřitelnými exempláři o průměru 78–84  $\times$  26 a 83–85  $\times$  20 mm, stejně jako čtvrtkruh o stranách 34  $\times$  34  $\times$  31 mm a 38  $\times$  38  $\times$  29 mm. Dvěma torzy je zastoupen též nejsložitější tvar, jakýsi dvěma okny prořezávaný obdélný rám, který vyplňovala již zmíněná malá čtvercová dlaždička. Je to jediná dochovaná kombinace. Velikost těchto necelých dlaždic je 119  $\times$  110?  $\times$  23 a 113  $\times$  165?  $\times$  28 mm (obr. 11).

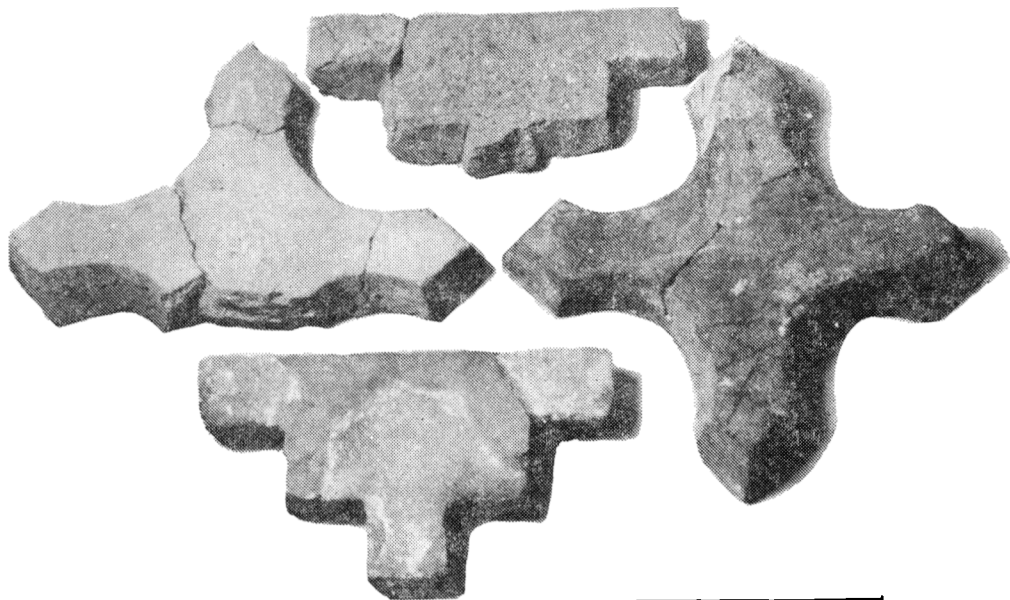
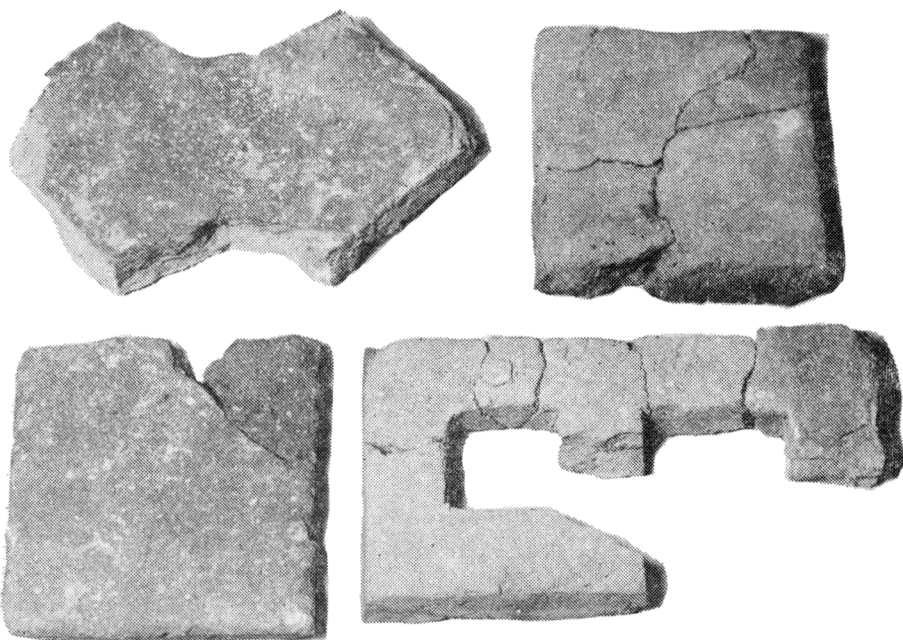
**Obr. 12. Dlaždice geometrických tvarů.**

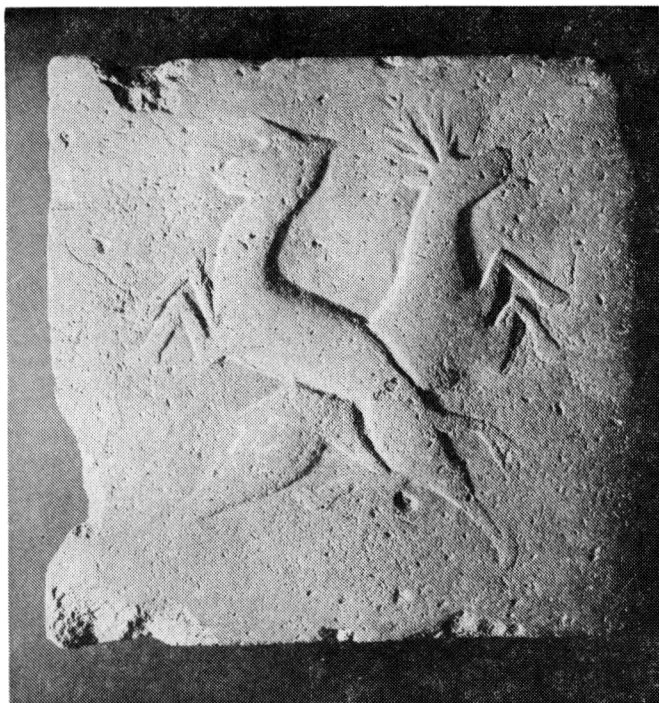
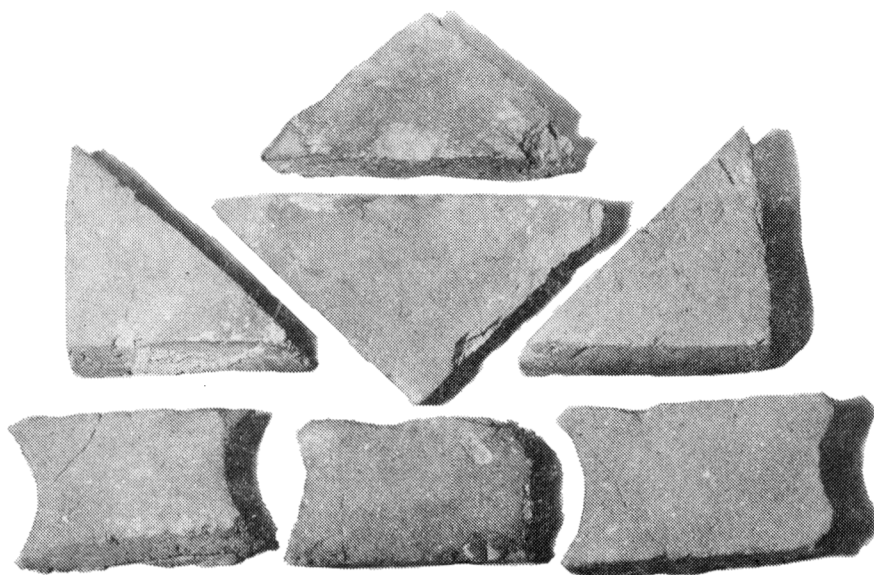
Obr. 13. a — reliéfní dlaždice, pol. 15. stol., b — dlaždice geometrických tvarů. (Foto V. Gánoczyová)

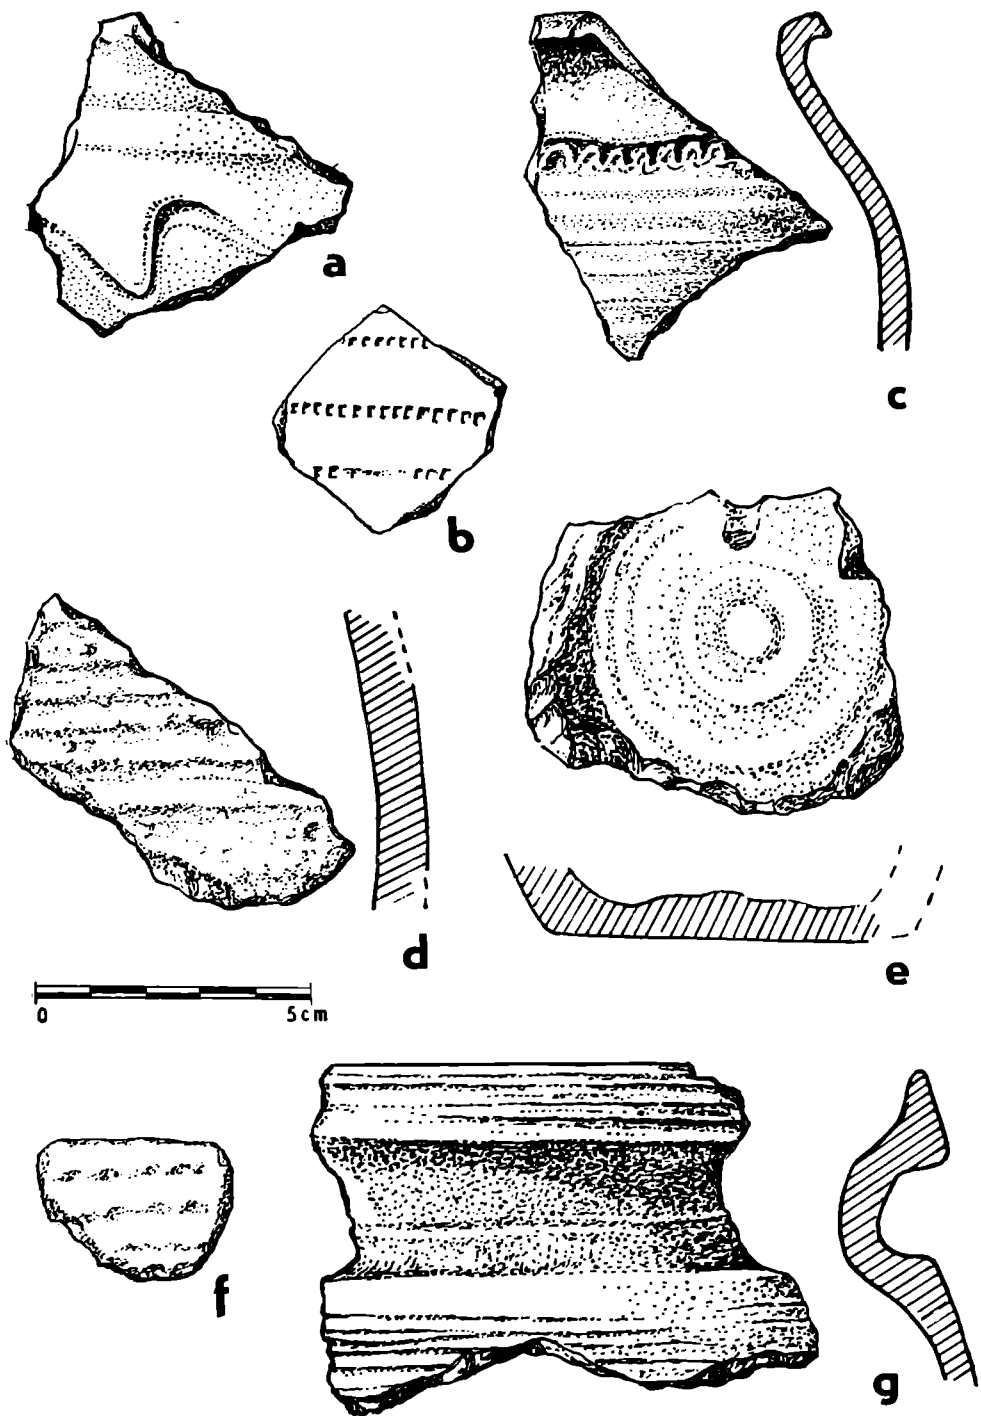
Obr. 14. Keramické nálezy ze starších vrstev.

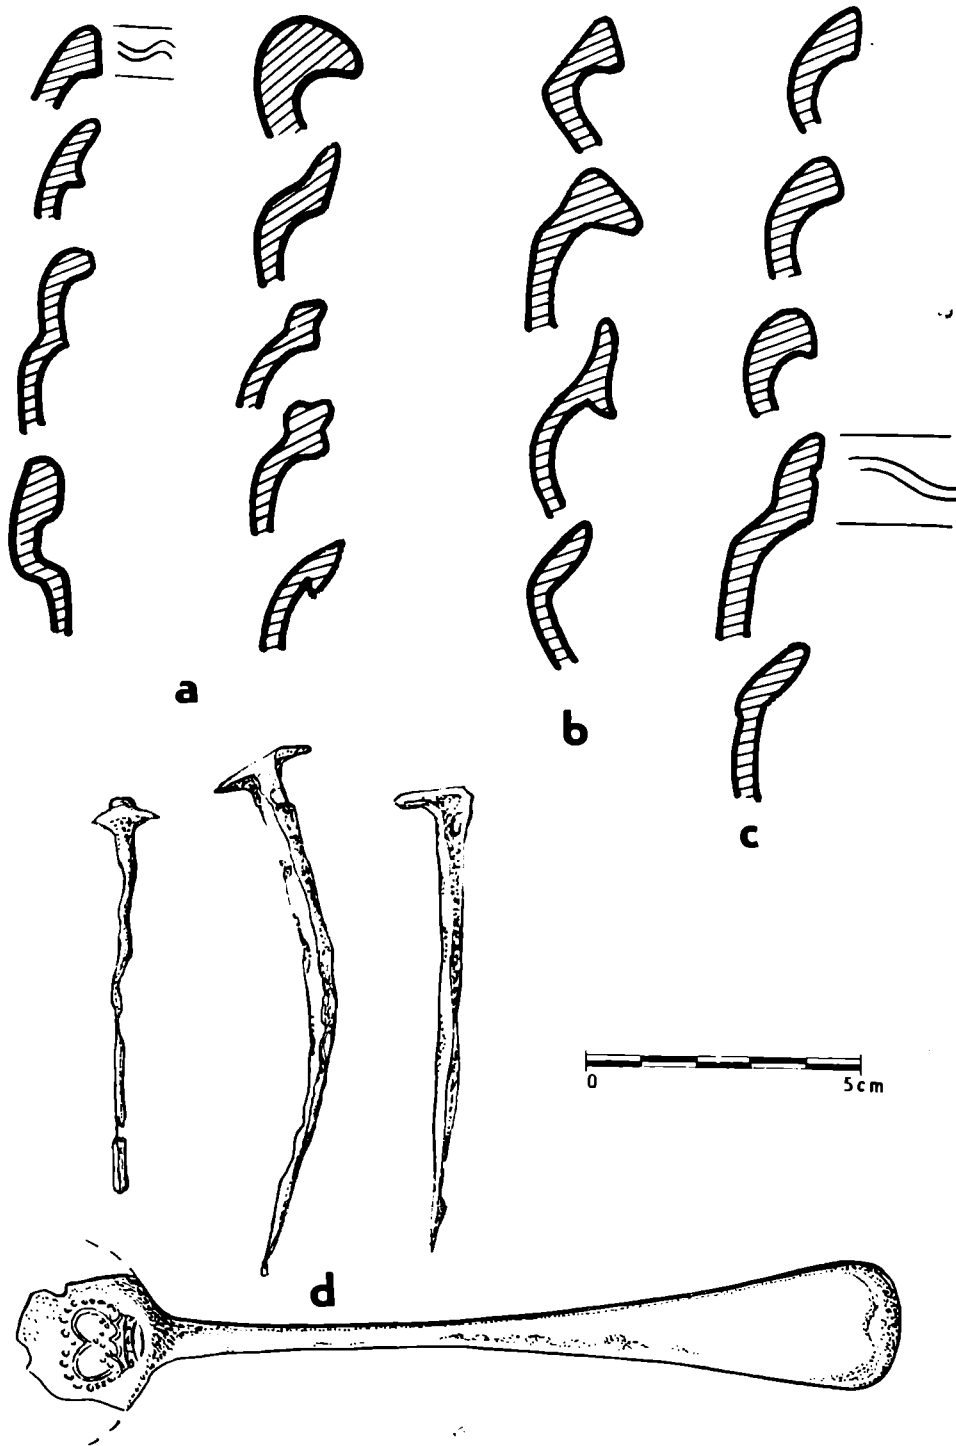
Obr. 16. Okraje nádob: a — ojediněle zastoupené tvary, b — středně zastoupené tvary, c — tvary s nejvyšším zastoupením, d — kovové předměty z kaple sv. Kateřiny. (Kresby a foto V. Gánoczyová)

Nejstarší nálezy na lokalitě pocházejí z počátku 13. stol. a byly nalezeny v zásepch hrobů. S největší pravděpodobností však tato keramika pochází ze starších objektů narušených při kopání hrobových jam. Jedná se o tuhé výdutě, některé engobované, zdobené výraznými obvodovými žlábkami. V jednom případě se objevují pásy drobného radélka. Ze starších vrstev vedle kaple pochází dovnitř vkloněný okraj tuhé hnědě engobované nádoby s výraznými žlábkami na výduti (obr. 14). Z vlastních hrobů se nám dochovaly především křídlové hřeby rakví (obr. 16d).
