Rytiny v románské Malostranské mostecké věži v Praze a otázka jejich restaurování

Archaeologia historica. 1994, vol. 19, iss. [1], pp. 307-317

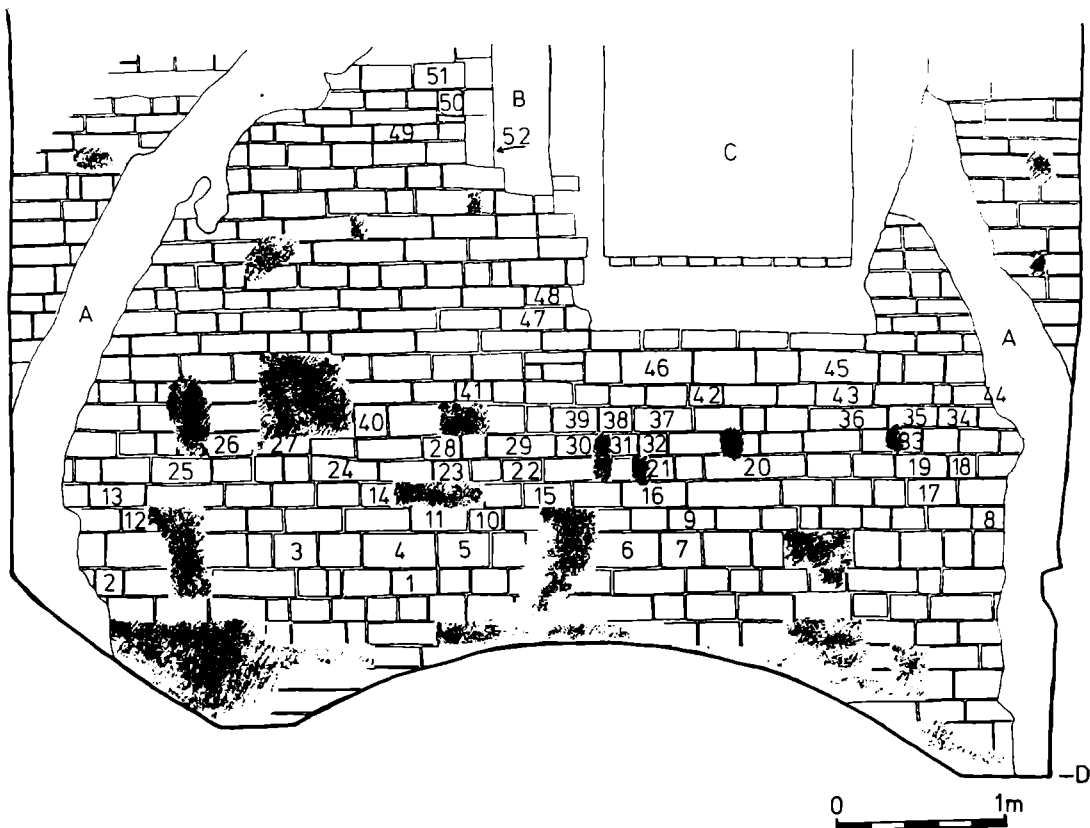
Obr. 1. Rozmístění rytin na jižní stěně věže. 1–52 kvádříčky s rytými kresbami, A – dodatečně zazděná jizva po odstraněné románské klenbě, B – otvor románské střílny, C – dodatečně upravená nika, D – předpokládaná úroveň podlahy. Slinované dodatečně drobné zásahy do románského zdiva. Zaměření J. Mourek, J. Vejnarová, kresba J. Mourek.

Rozmístění rytin na jižní stěně ukazuje, že jejich největší kumulace se vyskytuje v 11.—13. kvádřikové řádce, počítané od předpokládané úrovně podlahy, naznačené možnou bází silně narušené podpory původní křížové klenby v jihzápadním rohu interiéru (obr. 1:D). Tato kumulace byla tehdy situována zřejmě ve výšce 180—220 cm. Celkový výskyt rytých kreseb zasahuje 8.—19. řádku, tedy rozmezí 110—290 cm od nejnižší nivelety. Izolovanou skupinu tvoří čtyři rytiny ve 25.—29. řádku (360—420 cm, rytiny č. 49—52 obr. 1), jejichž vznik zřejmě souvisí s obsluhou románské střílny (obr. 1:B). Veškeré ryté kresby se nacházejí na ploše ohraničené zadděnou jizvou po odstranění románské klenbě interiéru (obr. 1:A). Vše nadsvětluje tomu, že byly do stěn stavby vyryty dodatečně někdy v době, kdy věž Juditina mostu, postavená současně s ním v letech 1158—1172 (Merhautová 1971, 270n; Merhautová—Třeštík 1983, 170), sloužila k fortifikačním účelům. Téměř všechny byly realizovány v dosahu stojícího člověka.

Zobrazené motivy na dnes určitelných rytinách lze rozdělit do několika okruhů. Mezi nejčastější patří znázornění lidských postav (obr. 1 č. 1, 9, 11, 18, 32, 35) nebo obličejů (obr. 1 č. 7, 8, 19, 20, 26, 27). Nejvýraznějšími z nich jsou dva ozbrojenci v kroužkové zbroji s mečem, ale bez štítu. Tyto figury jsou zpodobeny jako stojící, ale vzhledem k formátu kvádrků spočívají v horizontální poloze (obr. 1 č. 15 a 16). Druhou motivickou skupinu představují prvky zbroje a s nimi související motivy heraldické. Početné štíty jsou vesměs kapkovitého tvaru, který je v mnoha případech totožný s tvarem obličeje, takže u některých rytin dnes nemůžeme spolehlivě určit jejich motivickou příslušnost. Na štítech normanského typu jsou v různé míře čitelnosti patrna erbovní znamení (obr. 1 č. 20, 31, 38, 39, 41, 42, 46). Některé erby jsou zobrazeny se zřejmou snahou po kompletnosti i s tu více tu méně stylizovaným helmem (obr. 1 č. 20, 38, 39, 41) a na starší fotografické dokumentaci jsou patrné mezi erby nebo nad nimi umístěné meče (obr. 1 č. 38 a 39). Další skupinu motivů představuje zvíř, nejčastěji jelen (obr. 1 č. 14, 21, 50). Poslední skupinu tvoří doplňující prvky, mezi nimiž převládají pětihruté hvězdy provedené jedním tahem — pentagramy. Sem je patrně možno zařadit i plastickou osmihrotou hvězdu, kterou lze považovat spíše za ozdobný než heraldický motiv, protože je uplatněna bez štítu.

- 1 Stellen der Gravierungen auf der Südwand des Turmes. 1—52 Quadratsteine mit eingeritzten Zeichnungen. A — nachträgliche Einmauerung nach der Entfernung des romanischen Gewölbes. B — ein Loch nach der romanischen Schießscharte. C — nachträglich zubereitete Nike. D — vorausgesetztes Niveau des Bodens. Gezeichnet J. Mourek.

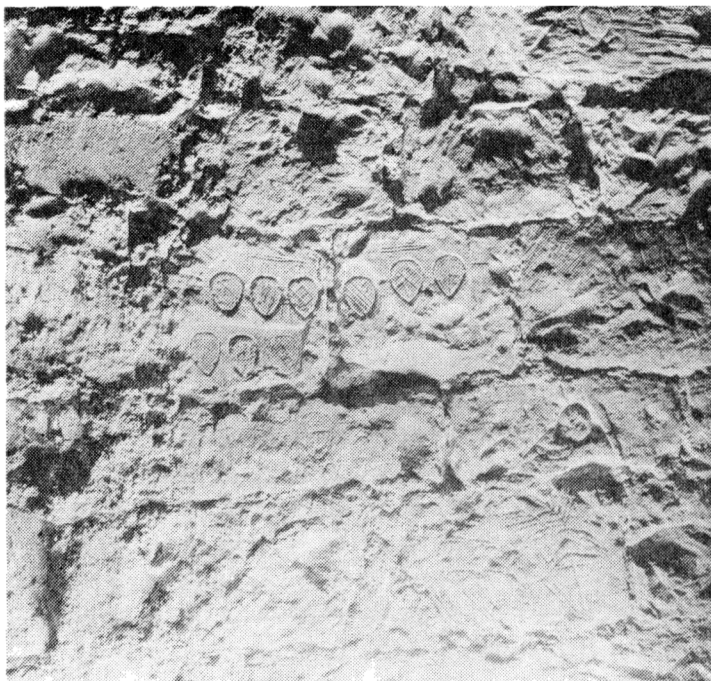
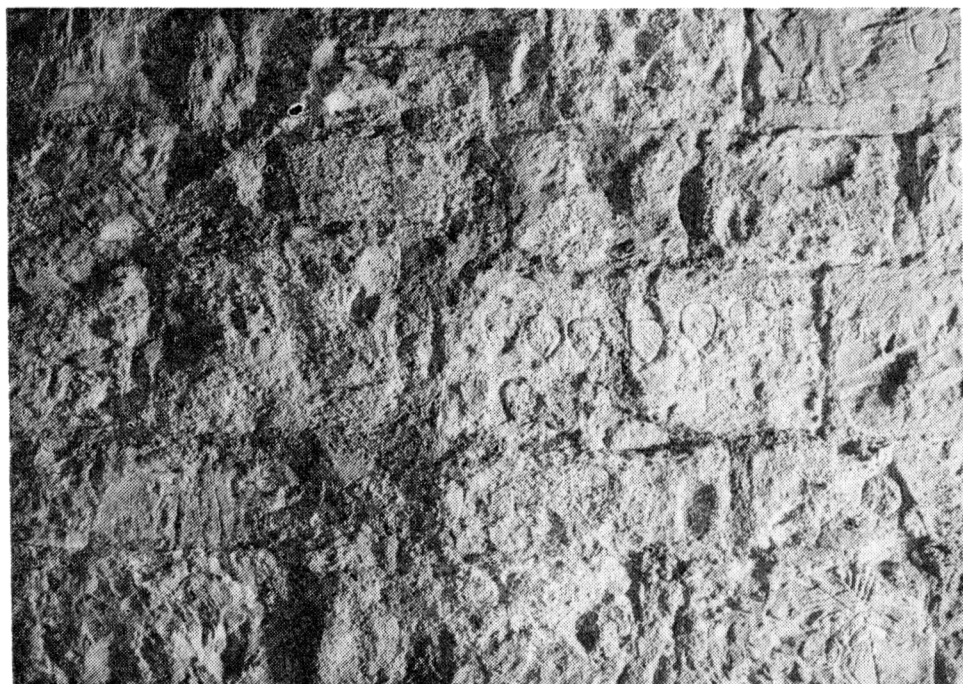
Obr. 2a a 2b. Srovnání stavu rytin po odkrytí a v roce 1992. Uprostřed záběrů rytiny s erby č. 38 a 39, vpravo nahoře zkřížené hrábě na rytině č. 46, vpravo dole jelen na rytině č. 21. Foto PUPP a Z. Fučík.

- 2a und b. Das Vergleichen der Gravierungen nach der Freilegung und im Jahr 1992. In der Mitte der Gravierungen mit Wappen Nr. 38 und 39, rechts oben gekreuzter Rechen auf der Gravierung Nr. 46, rechts unten Hirsch auf der Gravierung Nr. 21. Foto Z. Fučík.

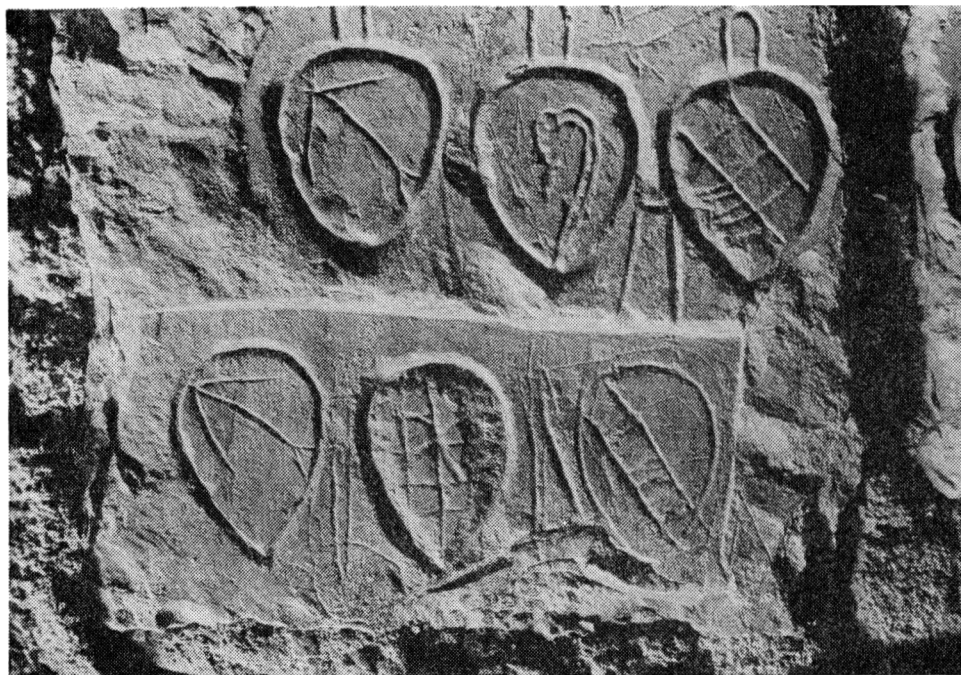
Obr. 3 Detail erbů na rytině č. 39. Stav po odkrytí v r. 1959. Foto PÖPP.

- 3 Detail der Wappen auf der Gravierung Nr. 39. Zustand nach der Entdeckung im Jahr 1959.
- 4 Wappen mit stilisierten Schilden auf der Gravierung Nr. 41. Zustand im Jahr 1992. Foto J. Mourek.

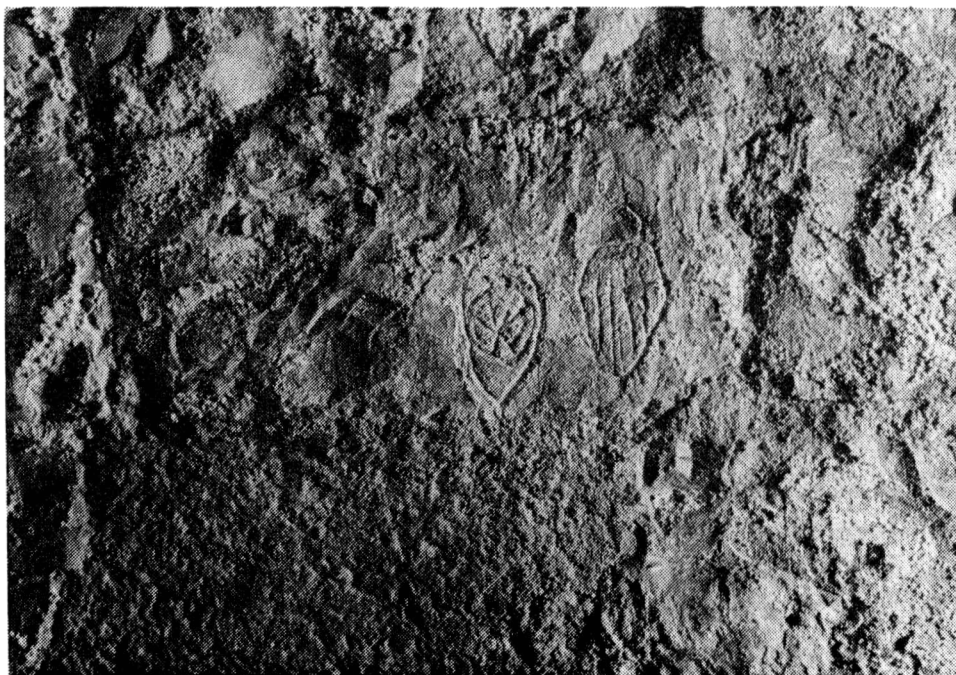
Obr. 4. Erby se stylizovanými přilbami na rytině č. 41. Stav v r. 1992. Foto J. Mourek.
