Archeologický výskum kostola sv. Michala v Nitre, časť Dražovce a v jeho okolí - informácia o výsledkoch

Archaeologia historica. 1997, vol. 22, iss. [1], pp. 9-20

Archeologický výskum kostola sv. Michala v Nitre, časť Dražovce a v jeho okolí – informácia o výsledkoch

ALEXANDER RUTTKAY

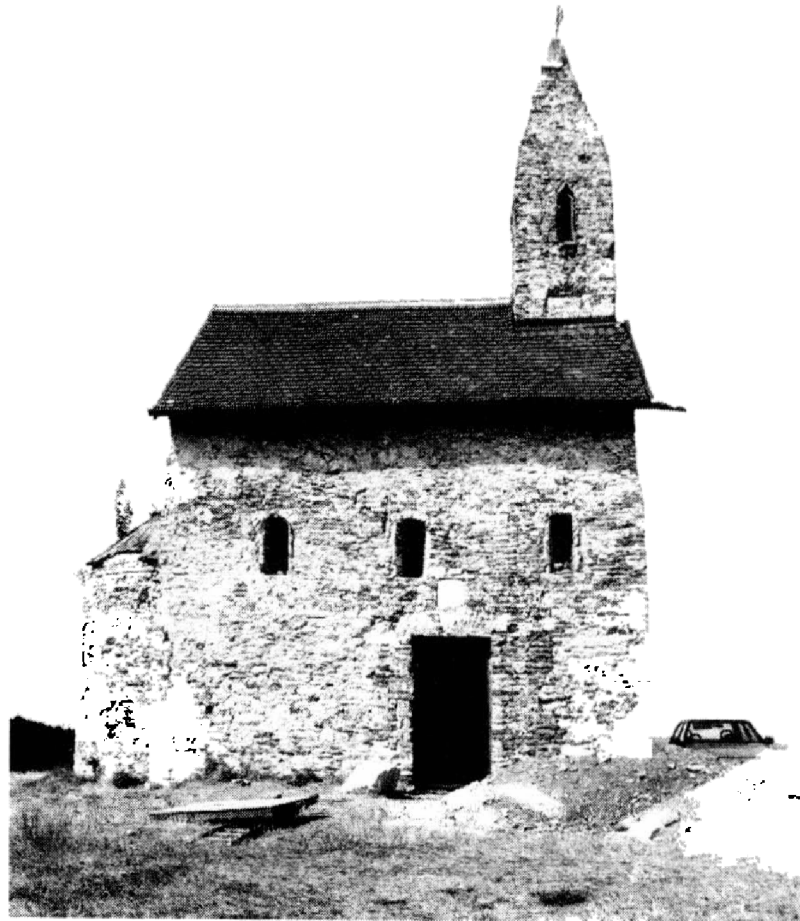
Obr. 1. Nitra-Dražovce. Kostol sv. Michala, stav v priebehu historicko-architektonického výskumu (1993).
Foto A. Ruttkay.

Zhoda okolností viedla k tomu, že pôvodná urgentná požiadavka na opravu sa rozvinula od roku 1993 – vďaka kolegyniam *S. Paulusovej* a *D. Iljevovej* – na komplexný architektonický a umeleckohistorický výskum exteriérovej a interiérovej časti muriva (*obr. 1*). Kostol bol prvýkrát v celej hmote zameraný (*K. Tóth*). Nepochybne oživenie záujmu o osud tejto stavby podmienila i skutočnosť, že dražovský kostol, resp. jeho zrkadlový obraz je nosným motívom výtvarného riešenia päťdesiatkorunovej bankovky Slovenskej republiky. Som rád, že už v prvej etape archeologického výskumu som mal možnosť zistiť, že kostolík v tej románskej podobe, ako je uvádzaný v literatúre a pamiatkových zoznamoch nie je najstaršou stavebnou fázou. Výskumy nadzákladových múrov umožnili toto zistenie nielen rozvinúť, ale obohatiť o poznanie celého – ako sa ukázalo pomerne zložitého – stavebného vývoja kostolíka (*S. Paulusová 1997*).

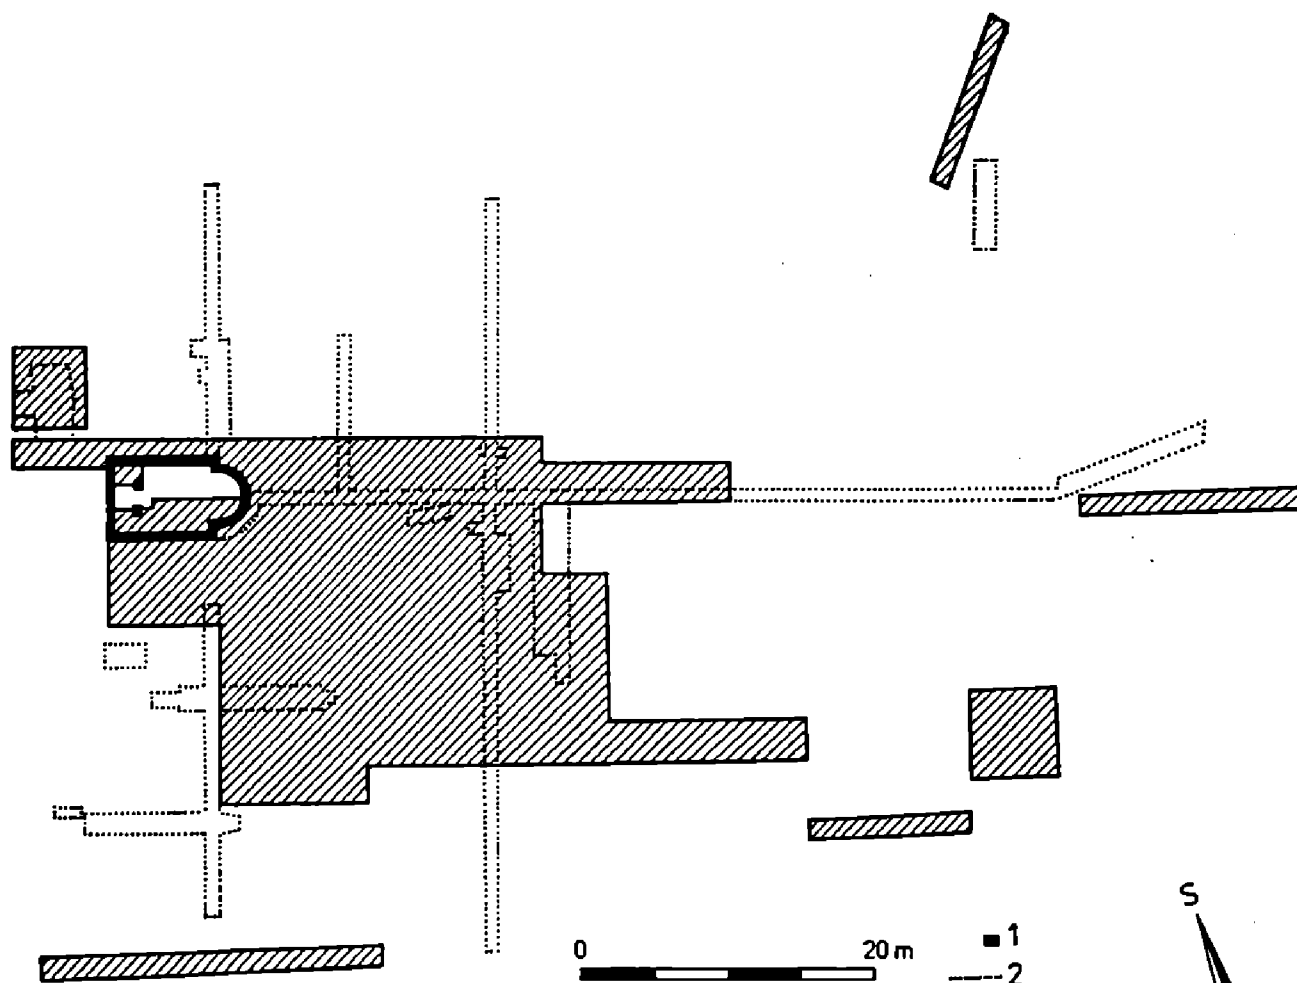
Obr. 3. Nitra-Dražovce, skalný ostroh s kostolom sv. Michala. Plán odkrytých plôch pri výskume v r. 1947–1948 (obrysy vyznačené bodkovaním) a v priebehu archeologického výskumu od r. 1948 (šrafované plochy).

V priebehu výskumu od r. 1989 sa celkove odkryla plocha o veľkosti okolo 900 m² (obr. 3). Preskúmali sme okolie a potom aj interiér kostola, na troch miestach sa uskutočnil

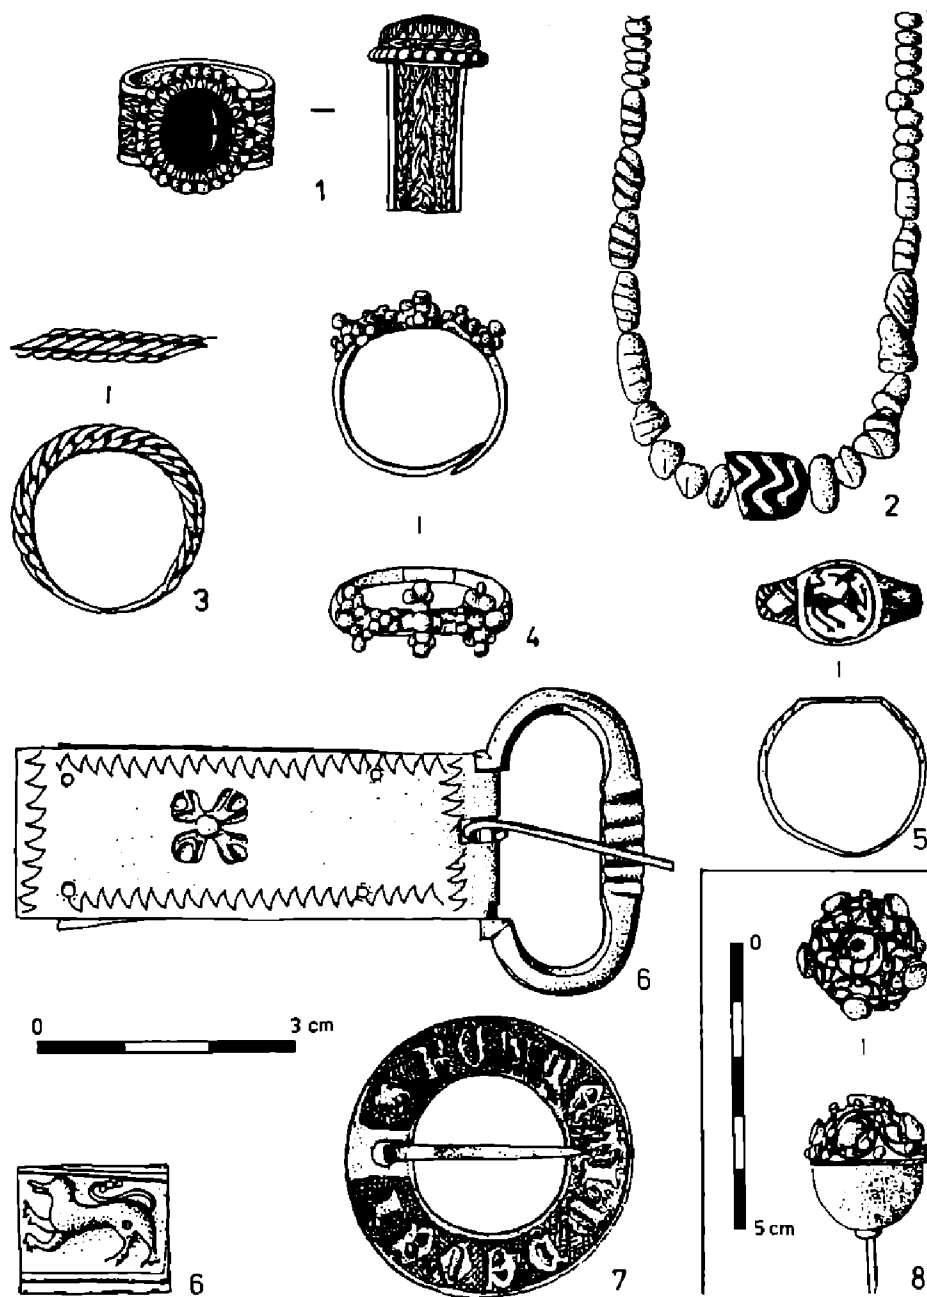
Obr. 4. Nitra-Dražovce. Cintorín pri kostole sv. Michala. Ukážky významných nálezov z hrobov datovaných mincami: 1, 2 – horizont 11. stor.; 3 – horizont 1. pol. 12. stor.; 4 – horizont 2. pol. 12. stor.; 5 – horizont 1. pol. 13. stor.; 6 a, b – horizont 2. pol. 13. stor.; 7 – horizont 14. stor.; 8 – horizont 17. stor. Kresba M. Palková.

Pri výskume pohrebiska sa získal pomerne bohatý a často aj typologicky veľmi dôležitý súbor nálezov (*obr. 4*). Pomerne dobre je zachovaný horizont z 11.–13. stor. (záušnice, náhrdelníky, prstene, mince počínajúc razbou uhorského kráľa Ondreja I., 1046–1061), horizont zo 14.–15. stor. reprezentuje o. i. aj viacero zriedkavých foriem čeleniek a opaskov. zo 16.–17. stor. Stratigrafické vzťahy umožňujú rozpoznať aj horizont pred polovicou 11. stor., čím sa cintorín zaraďuje medzi najstaršie doteraz skúmané lokality tohto typu na Slovensku. Nepotvrdili sa zatiaľ indície o hroboch z 9. stor., o tunajšom osídlení v tom období. Pohrebisko, s ktorým pravdepodobne súvisia staršie nálezy z Dražoviec (napr. ostrohy z veľkomoravského obdobia), bolo identifikované priamo v severnej časti intravilánu, teda na južných svahoch ostrohu s kostolom sv. Michala.
