Výsledky výskumu kostola v Rakovnici

(Poznámky k stredovekým dedinským kostolom s kvadratickým chórom v Gemerí)

ŠTEFAN ORIŠKO

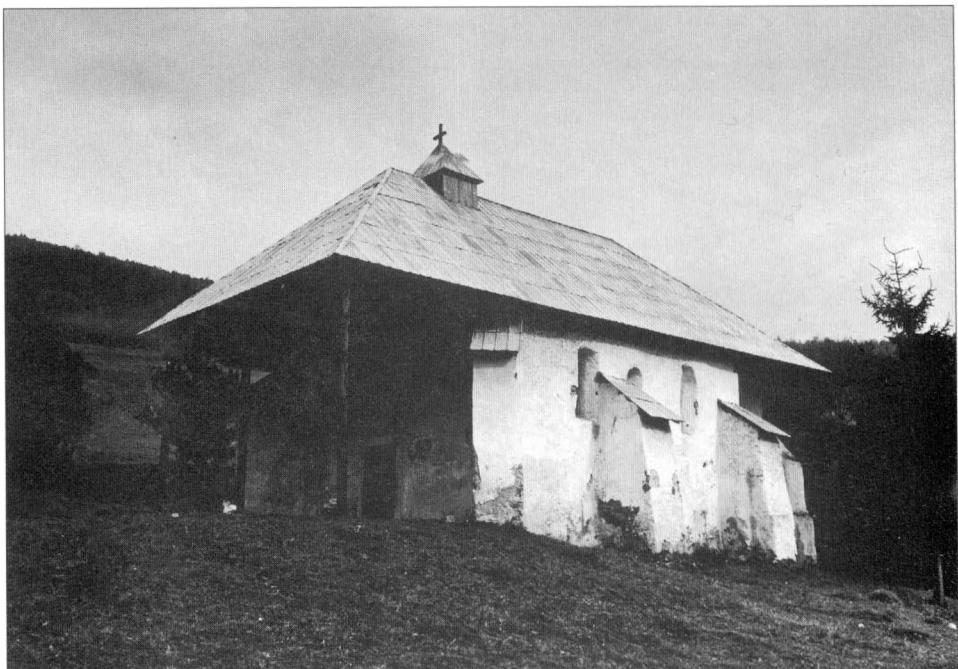
Obr. 1. Rakovnica, dedinský kostol, pohľad z juhozápadu.

Priestor lode (vnútorné rozmery 655×510 cm) presvetľuje trojica vysoko posadených jednoduchých okien s polkruhovým tvarom záklenku v južnom múre. Štíhle okná so šikmým obojstranne roztvoreným ostením a klesajúcim prahom majú úzke štrbinové výrezы. V zachovanom stave a výraze sú okná nejednotné: sú rozlične spádované, ich rozmetry sa rôznia, v podstate si však uchovávajú príbuzný rozmer štrbinového výrezu. Celé okná – ostenia i výrezy sú vymurované z lomového kamenného muriva, bez možnosti vymedzenia presnejšieho pevného tvaru, preto tiež ich dnešná rozličná podoba. V zásade všetky boli neskôr upravované, najmä formy ich záklenku. Negatívnu úlohu tu zrejme mala postupná deštrukcia stavby počas jej „neužívania“, pri ktorej svojim situovaním (pod korunou muriva) trpeli okenné záklenky. I napriek neskôr úpravám dodnes je čiastočne evidentná technika vymurovania záklenkov z úzkych lomových kameňov, ktoré sú použité vo funkcií klenáčikov.

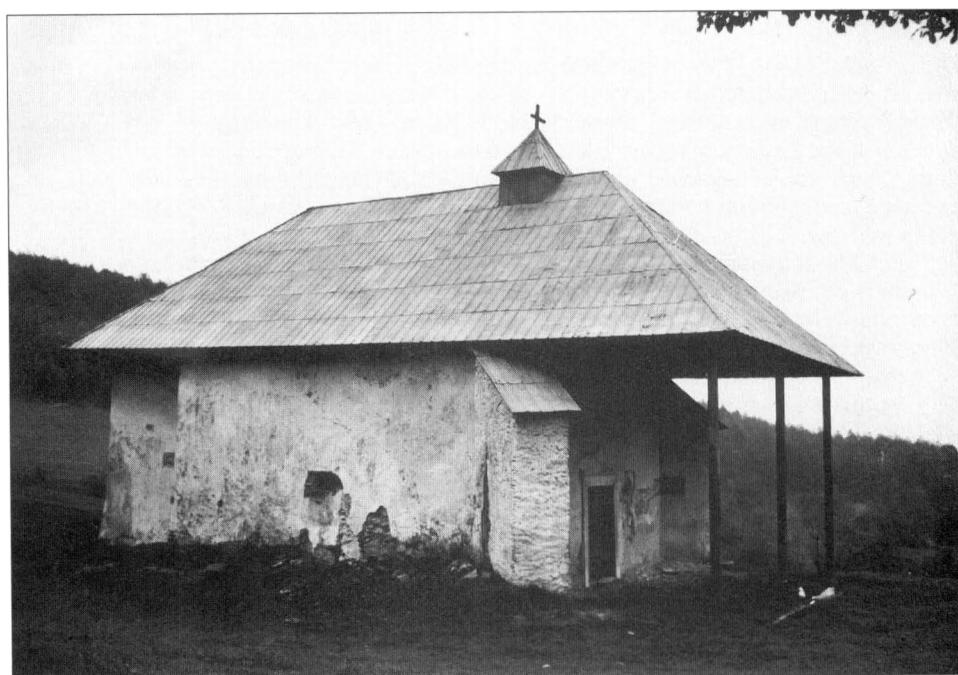
Obr. 2. Pohľad zo severozápadu.

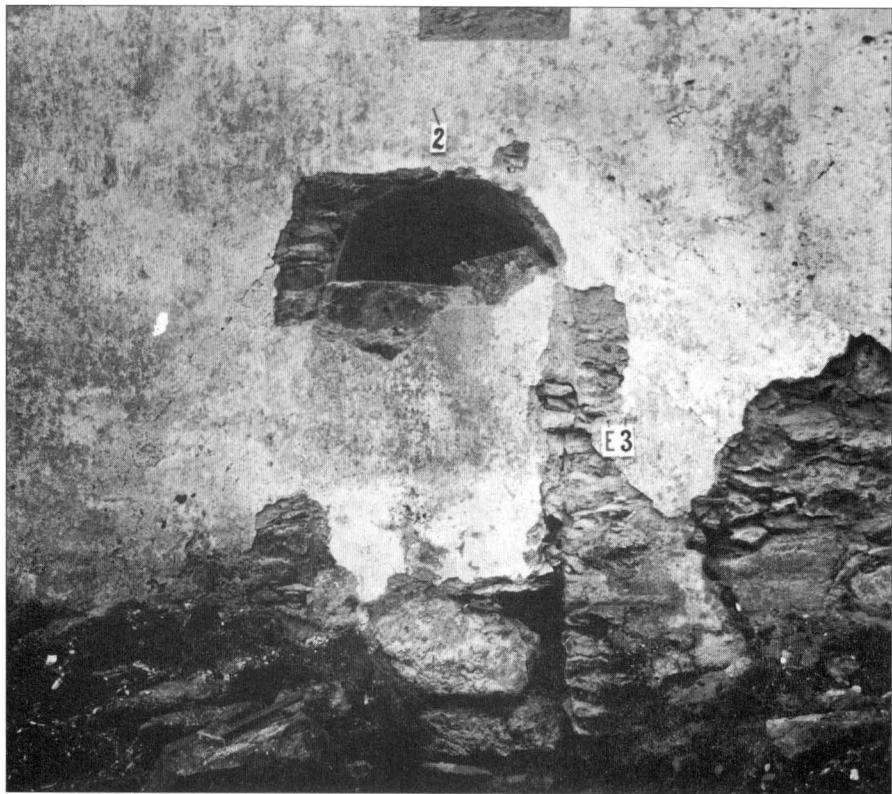
Obr. 3. Pôvodný severný portál.

Pôvodný vstup bol odkrytý v severnom múre lode. Ide o jednoduchý výrez do hrúbky múru (bez profilácie) s polkruhovým tvarom záklenku, ktorý je vytvorený nepravým klečnutím. Jeho vonkajšie ostenie nebolo odlišené od charakteru ostatného muriva, podobne ako to bolo aj pri okenných otvoroch.

Polkruhový pôvodný vstup mal šírku 85 cm, vysoký bol 205 cm. Dnes pri tejto časti objektu je úroveň okolitého terénu vyvýšená návažkou cca o 80 cm. Kamenný prah portálu sa zistil v hĺbke – 60 cm pod súčasnou niveletou terénu. Vnútorná špaleta vstupu bola pravouhlá (šírka 126 cm, výška 246 cm), s rovným nadpražím, vytvoreným zo šikmo kladeného lomového kameňa. Vo výreze portálu (vo vnútorej hrane špalety) bol zistený zamurovaný drevený pravohlý rám s polkruhovou archivoltou, začapovaný so vzperou. Je nesporné, že zvyšok dreveného rámu (hoci je mladší ako sám severný vstup) zachováva základnú formu riešenia pôvodnej drevenej brány s archivoltou polkruhového nad-

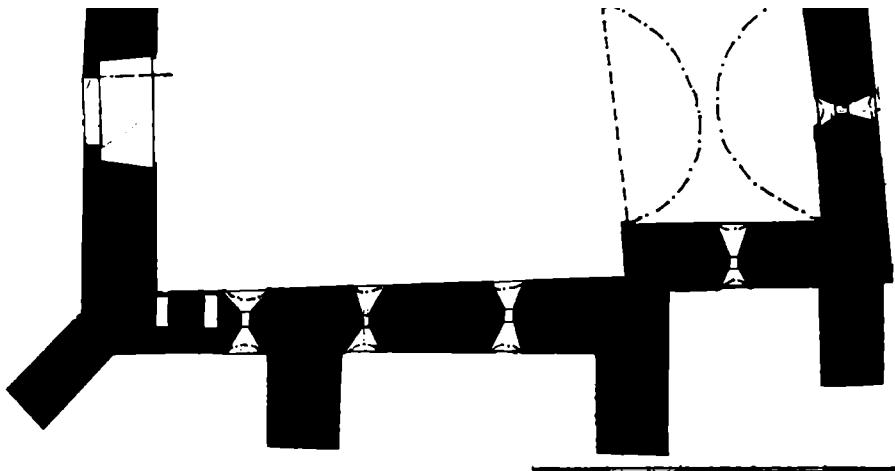
Obr. 4. Pôdorys kostola.

Kostol sv. Márie Magdalény v Rakovnici predstavuje v počiatočnej fáze vývinu orientované jednolodie so štvorcovým rovno zakončeným presbytériom. Štvorcový chór malých rozmerov (vnútorné rozmery 280×310 cm) je zaklenutý primárne osadenou valenou klebou, vymurovanou z lomového kameňa s mierne stlačeným čelným oblúkom. K chóru sa aditívne priraduje takmer nečlenená hmota obdĺžnikovej lode. Spojenie medzi oboma kubusmi základných priestorových útvarov – triumfálny oblúk – nie je vyjadrený.

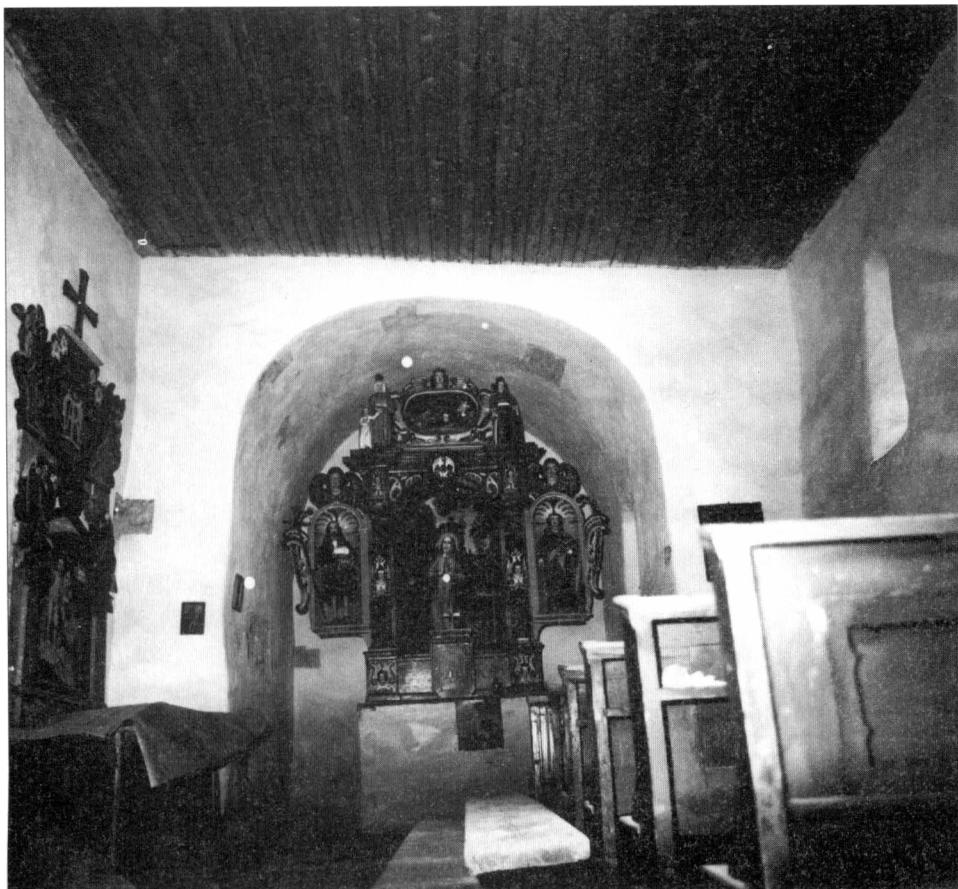
Obr. 5. Interiér s chórom.

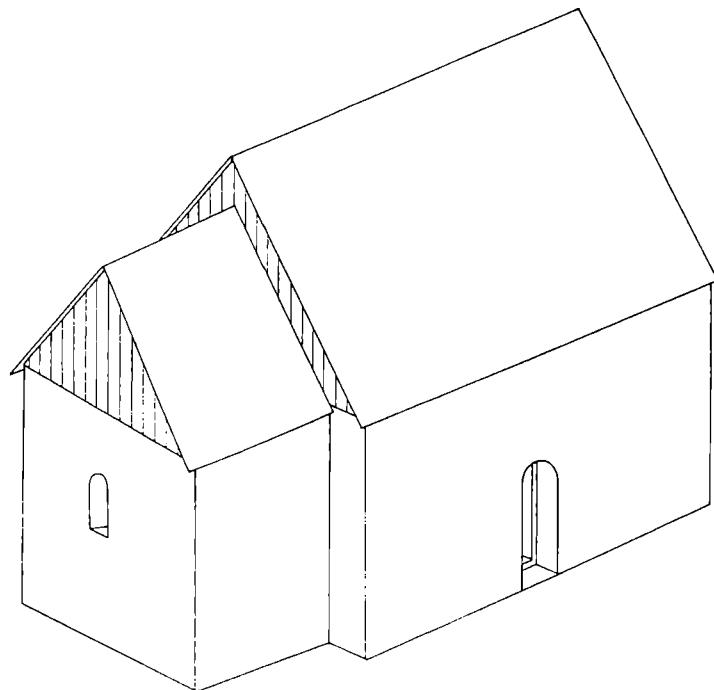
Obr. 7. Severovýchodný pohľad, rekonštrukcia.

Zo sklonu i tvaru západného štítu kostola (hoci je čiastočne deštruuovaný), sa dá odvodiť aj tvar jeho zastrešenia. Kým lode zaiste pokrývala sedlová strecha, rešpektujúca výšku západného murovaného štítu, chýbajú nám priame dôkazy formy a tvaru zastrešenia presbytéria. Predpokladáme rozlíšenie oboch častí stavby vo výškach i v hmote striech. Nepoznáme evidentne, či kostol nemal aj na východnom záverovom múre nasadený murovaný štít – koruna muriva je práve nad východným múrom silne poškodená. Otázka pôvodnej výšky nesporne sedlového zastrešenia chóru, pomer výšok sedlových striech chóru a lode zostáva pre absenciu nálezov a dôkazov nevyriešiteľná.

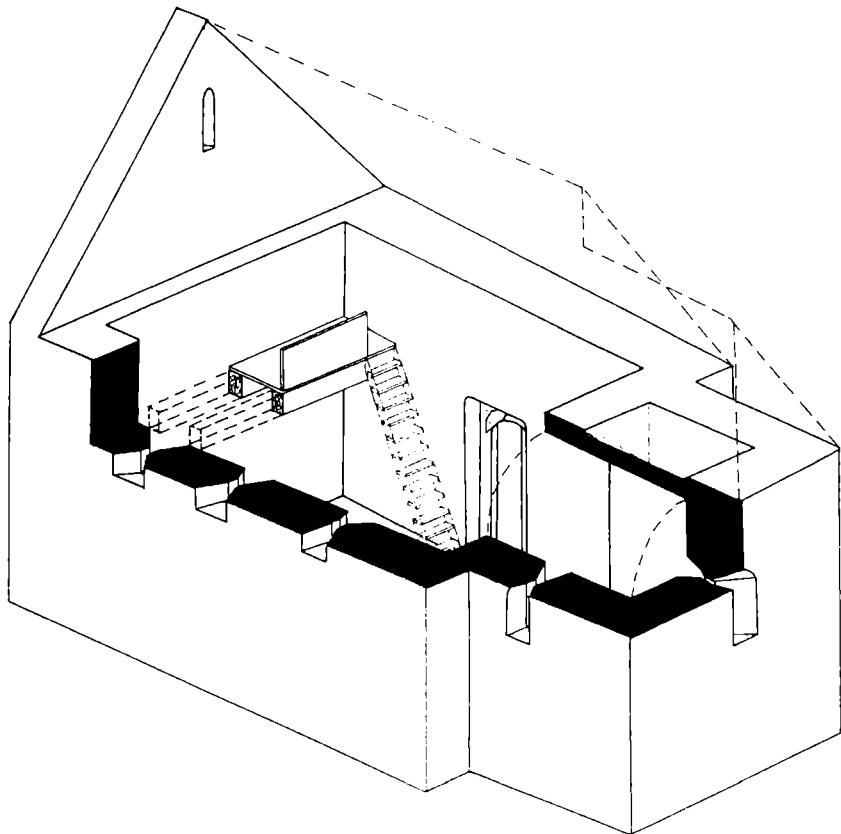
Obr. 8. Rekonštrukcia kostola so západnou tribúnou.

Z hľadiska poznania funkcie kostola a s ňou súvisiacou podobou interiéru, významným zistením boli odkryté kapsy po trámoch západnej tribúny, ktoré vznik evidentne súvisí so založením architektúry. V západnej časti severného a južného múru lode boli nájdené po dve kapsy zrušenej drevenej tribúny (kapsy sú vo výške 250 cm od súčasnej podlahy, vzdialenosť od seba cca 80 cm, veľkosť otvorov: šírka cca 20–25 cm, výška 40 cm, hĺbka otvorov cca 50 cm). V ich okolí neboli zistené v murive žiadne deštrukcie, trámy tribúny boli teda do kamenného muriva osadené už pri stavbe kostola. Tribúna mala jednoduchú konštrukciu s dreveným doskovým parapetom, prístupná bola z lode dreveným schodiskom. Používala sa v prvotnej forme až do bližšie časovo nelokalizovaného požiaru. Svedčí o tom zvyšok zhoreného trámu v kapsovej južnej časti. Ak priupustíme, že zachovaná koruna murív sa oproti pôvodnej iba máločo zmenila, tak nad emporou bol iba nevysoký priestor (približne 170 cm). V tejto nivelete sa viaže aj nasadenie kamenného múru štítu na západnej fasáde, kde je i dnes uložený väzný trám krovu, ktorý tvoril tiež základný trám záklopového stropu.

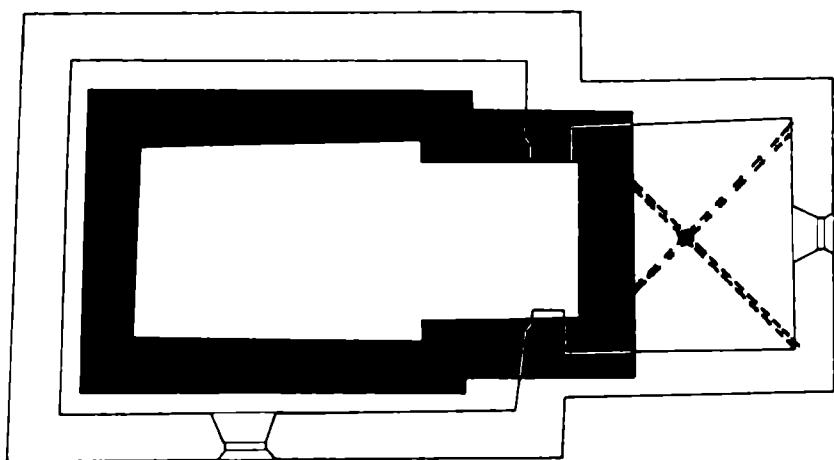
Obr. 9. Kraskovo, pôdorys kostola, 1. a 2. fáza, podľa Tognera, 1989.

Ak by sme ponechali predbežne bokom viaceré radikálnejšie prestavané kostoly, (ako napríklad Ochtinú, kde v 14. storočí nahradili kvadratický chór polygonálnym uzáverom, ktorý ale mal už pôvodne západnú tribúnu ako Rakovnica), spomedzi nich predsa zvláštnu zmienku si zaslúži kostol v Kraskove. Podnes stojace jednolodie v Kraskove (s rebrorovou klenbou v kvadraté chóru) je čiastkovou (pôdorysnou) replikou staršej, menšej stavby rovnakej pôdorysnej schémy, ktorú zistili pri archeologickom výskume (Kovács 1984, 34a; Togner 1986, 379 an.). Mladší kostol sa datuje do obdobia okolo polovice 14. storočia (pokrývajú ho nástenné maľby z rozperia šesťdesiatych až osemdesiatych rokov 14. storočia), starší hypoteticky, bez sprivedného materiálu, sa považuje za stavbu zo sedemdesiatych rokov 13. storočia (Togner 1986, 380). Príčiny zániku pôvodného, resp. dôvod výstavby nového kostola zhodného typu neboli špecifikované, pozoruhodné je však využitie zhodnej schémy v odlišných štýlových súvislostiach, ktoré môžeme predpokladať pri odstupe takmer celého storočia (možno i väčšom), čo delí obe stavby. Tento vzťah by asi bolo sporné označiť za príklad rustikalizovania (v „novšom“ kostole pretrval sice typ pôdorysu, ale stavebné články boli aktualizované, i keď sú poznámené zvláštnou provinčnosťou: záverové okno kostola so stredným prútom má v záklenuku kružbové pole, delené na sférické obrazce, známe z príkladov štýlovo čistých kružieb, ibaže v Kraskove sa uplatnili v zmenených proporciách. Vzťah staršieho a mladšieho pôdorysu je skôr dokladom tradicionalizovania určitej osvedčenej formy a poukazuje na procesy prítomné v dedinskej architektúre počas celého stredoveku).
