Ke stavební podobě a vývoji hradu v Říčanech

Archaeologia historica. 2002, vol. 27, iss. [1], pp. 79-89

TOMÁŠ DURDÍK – VOJTĚCH KAŠPAR

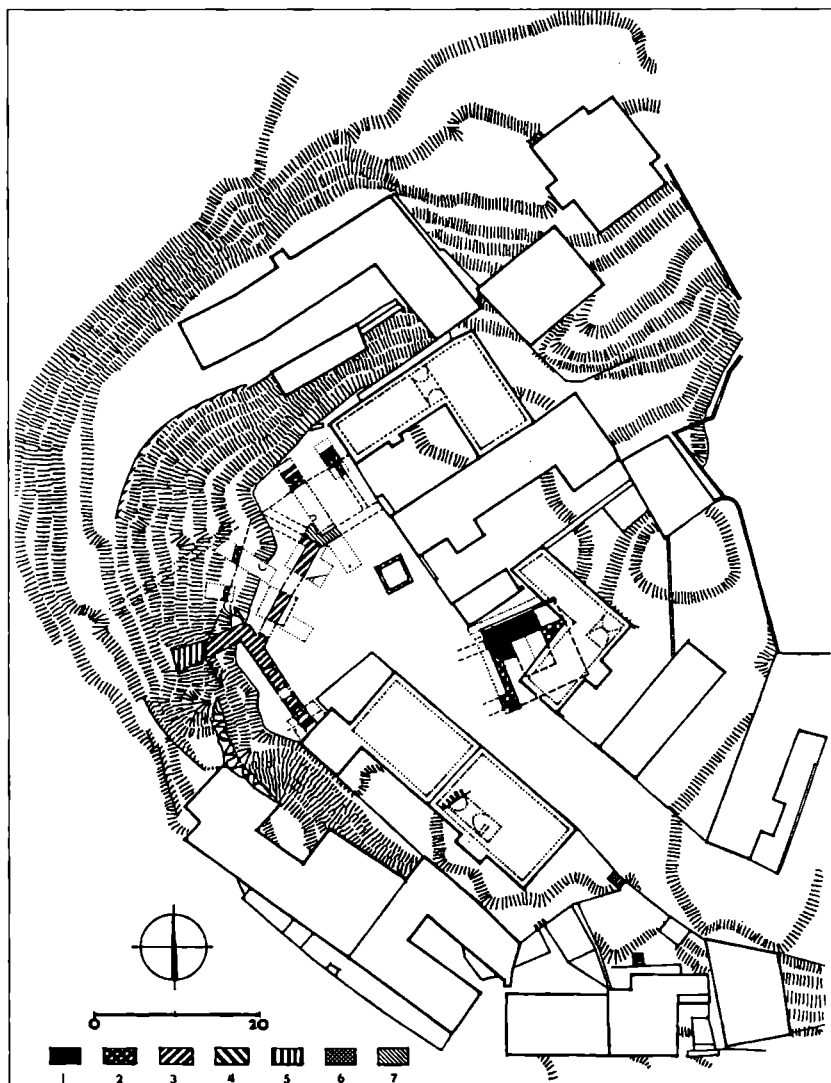
Obr. 2. Říčany hrad, okr. Praha-východ. Půdorys hradu se zakreslenými výsledky archeologického výzkumu v letech 1999–2000. 1 – dochované nebo archeologicky zjištěné zdvo první stavební fáze z 13. století, 2 – v negativu zjištěné zdvo první stavební fáze z 13. století, 3 – dochované nebo archeologicky zjištěné zdvo druhé stavební fáze z 13. století, 4 – blíže nedatované středověké zdvo, 5 – zdvo z 20. století, 6 – zdvo třetí stavební fáze, 7 – negativ zdvo třetí stavební fáze. Kresba V. Durdík.

Na severní a západní straně byl hradní areál (obr. 2) dostatečně chráněn přirozeným svahem. Stranu proti městu zabezpečil mohutný obloukově vedený příkop. Jeho průběh dobře ilustrují stopy v parcelaci, indikuje dochovaná část zkomolených hran a potvrzují

2. Říčany, Burg, Bezirk Prag-Osten. Grundriß der Burg mit den eingezeichneten Ergebnissen der archäologischen Forschung in den Jahren 1999–2000. 1 – das erhaltene oder archäologisch festgestellte Mauerwerk der ersten Bauphase aus dem 13. Jh., 2 – das im Negativ festgestellte Mauerwerk der ersten Bauphase aus dem 13. Jh., 3 – das erhaltene oder archäologisch festgestellte Mauerwerk der zweiten Bauphase aus dem 13. Jh., 4 – das nicht näher datierte mittelalterliche Mauerwerk, 5 – Mauerwerk aus dem 20. Jh., 6 – das Mauerwerk der dritten Bauphase, 7 – das Mauerwerks der dritten Bauphase – Negativ. Zeichnung V. Durdík.

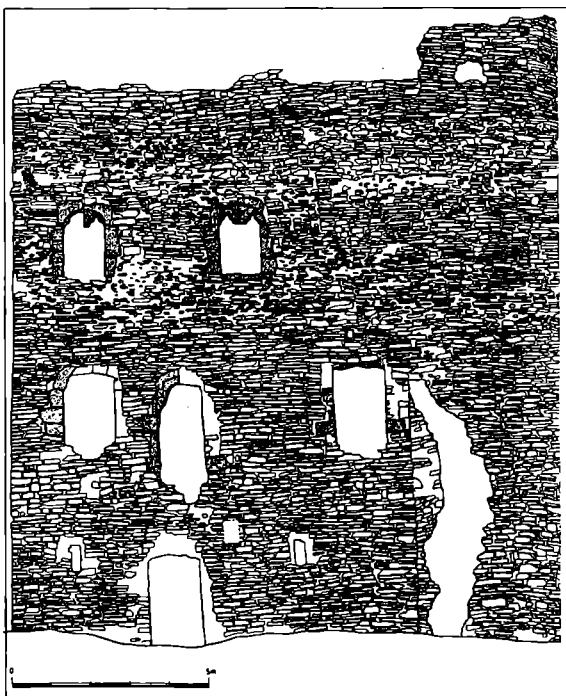
Obr. 4. Říčany hrad, okr. Praha-východ. Fotogrammetrické zaměření nádvoří fasády jihozápadního palácového křídla. Tesané architektonické články tečkovány. Kresba J. Minarčíková.

Jihozápadní křídlo představuje nejlépe dochovanou a dominantní část hradu (obr. 4; 5). Prakticky v plné výši z něj stojí nádvorní a jedna boční stěna, jejich nároží je oblé. Křídlo bylo přiloženo k již stojící obvodové hradbě i jihovýchodnímu křídlu. Plochostropé přízemí bylo přístupno z nádvoří portálem a osvětlováno dvěma šterbinovými okénky. Ostění těchto otvorů se nezachovala. Plochostropé bylo i patro, do něhož se v nádvorní stěně vcházelo portálem z nádvoří pavlače či peronu. Dvě patrně sdružená hrotitá okna po stranách byla již situována ve výklencích se sedátký. Hlavní reprezentační prostor méně obvykle obsahuje druhé patro. Šlo o omítaný sál o rozměrech 13x5 m sklenutý třemi poli křížových

4. Říčany, Burg, Bezirk Prag-Osten. Die fotogrammetrische Vermessung der Hoffassade vom südwestlichen Palasflügel. Punktiert sind die gehauten architektonischen Elemente bezeichnet. Zeichnung J. Minarčíková.

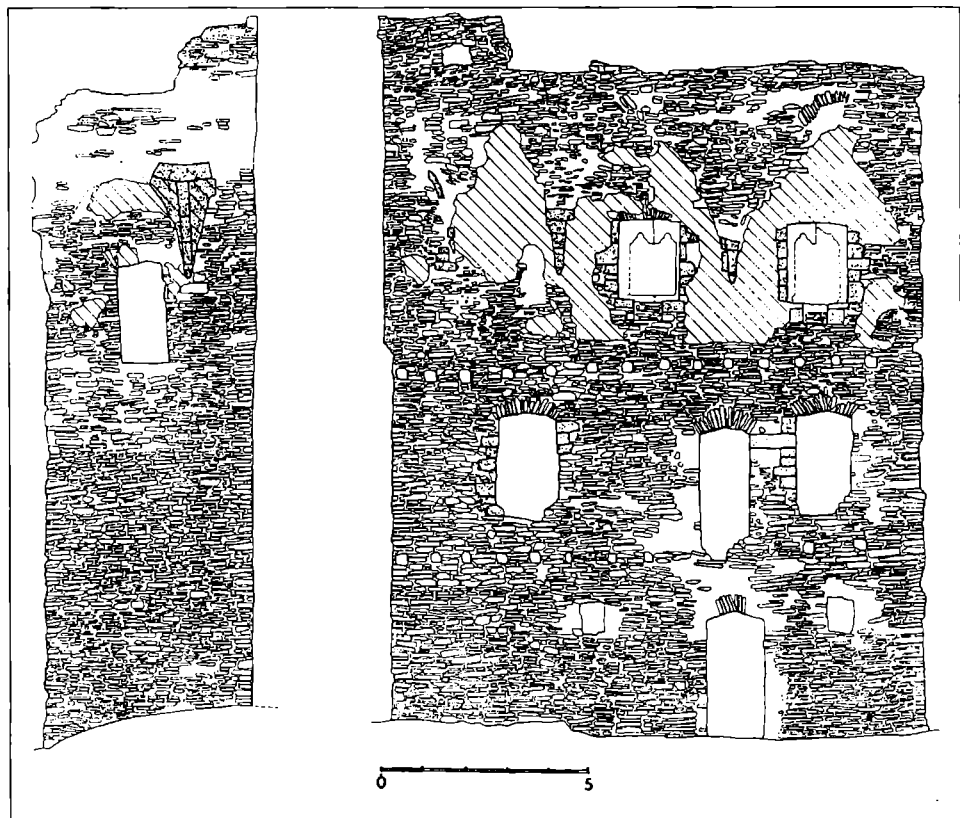
Obr. 5. Říčany hrad, okr. Praha-východ. Fotogrammetrické zaměření interiéru jihozápadního palácového křídla. Stav po destrukci zbytků klenby velkého sálu v roce 1991. Tesané architektonické články tečkovány, dochované omítky sraňovány. Kresba J. Minarčíková.

5. Říčany, Burg, Bezirk Prag-Osten. Die fotogrammetrische Vermessung – Interieur des südwestlichen Palasflügels. Zustand nach der Destruktion der Gewölbereste im großen Saal im J. 1991. Punktiert sind die gehauten architektonischen Elemente und schraffiert die erhaltene Verputzflächen bezeichnet. Zeichnung J. Minarčíková.

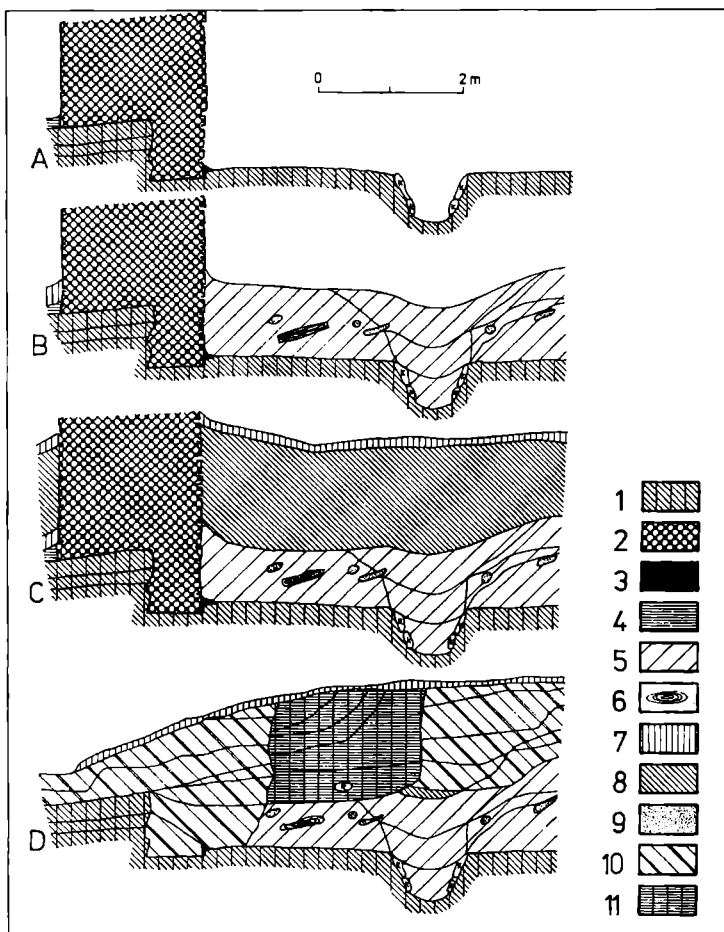
Obr. 7. Říčany hrad, okr. Praha-východ. Rekonstrukce postupu archeologizace severozápadní stěny severozápadního křídla hradu (profil sondy 9). A – situace ve středověku. B – stav po destrukci dřevěných částí stavby a jejich omazů. C – stav po destrukci horních částí zděných konstrukcí. D – nálezový stav vzniklý v důsledku nekolikanásobného rabování stavebního kamene ze zdiva i destrukcí a poškození výkopem inženýrských sítí. 1 – geologické podloží, 2 – severozápadní zeď křídla, 3 – v době stavby vyhrězlá a napadaná malta, 4 – životní nečistoty v parkánu, 5 – destrukovaná mazanice z omazu dřevěných konstrukcí, 6 – dřevo, 7 – drn, 8 – hrubá destrukce s velkými kameny, 9 – humosní výplň dřer hlodavců, 10 – vrstvy jemného překopaného stavebního odpadu, z nichž byl vytěžen stavební kámen, 11 – výplň výkopu vodovodu (R – roura). Kresba J. Durdíková.

postižených terénních poměrů, vyžadujících sledování negativů stavebních konstrukcí a situací, prezentujeme generalizovanou rekonstrukci postupu archeologizace severozápadní stěny křídla (obr. 7). Ve středověku (situace A) byla na terénní hranu, osekanou i na širší parkánu, stupňovitě založena obvodová zeď, přičemž při její patě vznikl k patě zdíva vzlírající útvar z vyhřezlé a odpadlé malty (obr. 8). Do podlahy zahloubeného interiéru byla vyhloubena kruhová, kameny vyložená stahovací jímka, podlaha byla uklížena. Situace B zachycuje stav po destrukci dřevěných konstrukcí ve vyšších úrovních. V suterénu se vytvořila vrstva nevypálené mazanice proložená dřevem. Vrstva prosedla do jímky, do níž se stále stahovala vlhkost a vrstva se tak probarvovala. Tento stav setrval nějakou dobu, neboť vrstvu využili hlodavci k hloubení děr, které se postupně vyplňovaly humusem. Situace C zachycuje stav po zřícení horních zděných konstrukcí, při nichž byla mazanice vrstva překryta hrubou kamennou destrukcí. Situace D pak zachycuje nálezovou situaci, která je výsledkem několikanásobného novověkého rabování stavebního kamene. Těženy byly jak dochované stavební konstrukce (ze zdíva zůstal jen útvar vyhřezlé malty s jeho otiskem), tak destrukční vrstvy (zbyl z nich pouze nepatrný zbytek v prosednutí do stahovací jímky). Zdíva a destrukční vrstvy tak nahradily několikanásobné superpozice rabovacích jam a vrstev tvořených stavebním odpadem zbaveným použitelného stavebního kamene. Nejmladším zásahem je nedávný, bez archeologického sledování provedený výkop vodovodního řadu.

7. Říčany, Burg, Bezirk Prag-Osten. Rekonstruktion der Archeologisierung der Nordwestwand im nordwestlichen Flügel der Burg (Profil der Sonde 9). A – Situation im Mittelalter. B – Zustand nach der Destruktion der hölzernen Bauteile und der auf ihnen aufgetragenen Kleebodenschicht. C – Zustand nach der Destruktion der Oberteile von Konstruktionen aus Mauerwerk. D – Fundsituation nach dem mehrmaligen Bausteinrauben aus dem Mauerwerk und nach der Destruktion und Beschädigung im Zusammenhang mit dem Rohrgraben. 1 – der geologische Untergrund, 2 – die nordwestliche Mauer des Flügels, 3 – der beim Bauen gefallene und vorgetretene Mörtel, 4 – Unreinigkeiten im Zwingerbereich, 5 – der destruierte Kleebodene strich aus den hölzernen Konstruktionen, 6 – Holz, 7 – Rasen, 8 – große Destruktion mit großen Steinen, 9 – Humusausfüllung in Nagetierlöchern, 10 – durchgegrabene Feinbauschuttschichten, aus den der Baustein gewonnen wurde, 11 – Ausfüllung im Rohrgraben (R – Rohr). Zeichnung J. Durdíková.

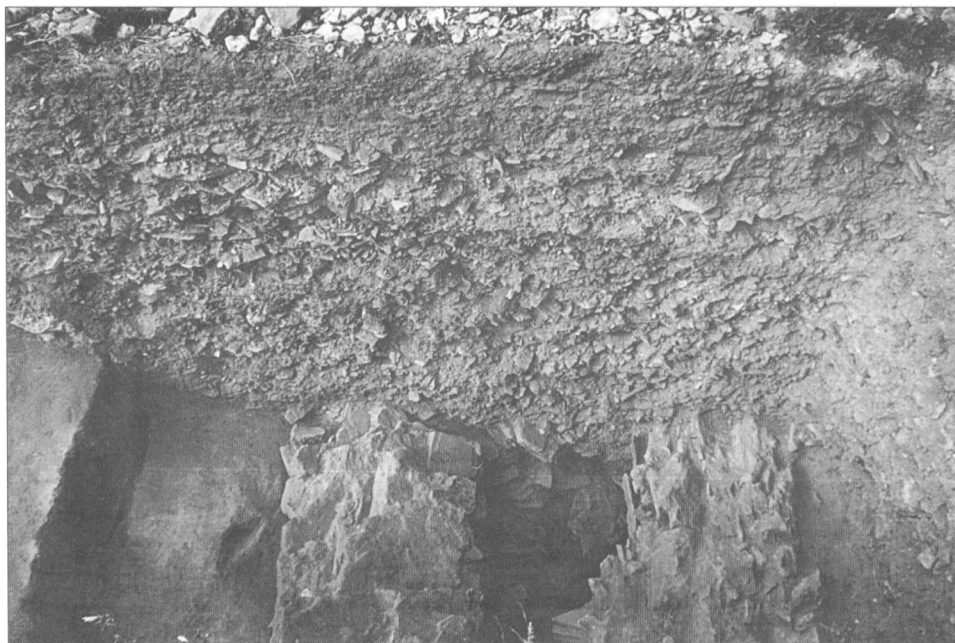
Obr. 10. Říčany hrad, okr. Praha-východ. Sonda 8. Základový vkop obvodové zdi jádra hradu s nádvoří hranou (vlevo) a v důsledku vyvrácení hradby (směrem do prava) posunutě bloky jejího základového zdiva. Foto T. Durdík.

V dalším průběhu středověku bylo severozápadní křídlo prodlouženo dále k severovýchodu. Tato nová část již nebyla zahloubena a její jihozápadní stěna se na spáru podélně přiložila k severovýchodní stěně starší části (obr. 9). Zdíva nové části bylo výrazně slabší a je proto možno předpokládat, že stavba nedosahovala výše starší. Ve zdívu se dochovala pouze část slabé příčky, zbytek byl zjištěn v negativu. Interiér obsahoval nějakou konstrukci vyžadující kvalitní lože. Vnější zeď, k níž se zmiňovaná část přiložila, byla v novověku podkopána a vyvrácena směrem ven (obr. 10).

10. Říčany, Burg, Bezirk Prag-Osten. Sonde 8. Fundamentgrube der Umfangsmauer des Burgkerns mit der Hofkante (links), die Mauer wurde nach rechts umgestürzt und die Fundamentmauerwerkblöcke haben sich verschoben. Foto T. Durdík.
