**Výzkum hradu Zlenice v souvislosti s jeho památkovými úpravami a prezentací**

# Výzkum hradu Zlenice v souvislosti s jeho památkovými úpravami a prezentací

TOMÁŠ DURDÍK – VOJTĚCH KAŠPAR

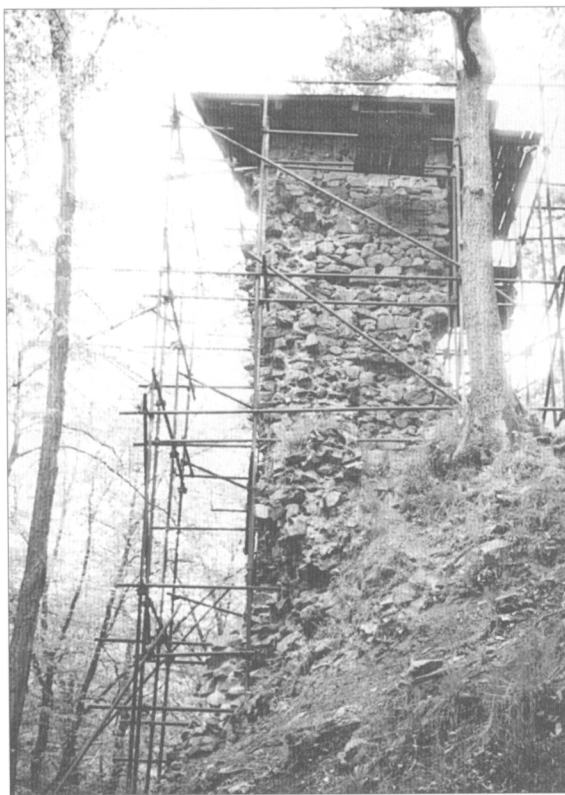
**Obr. 3.** Zlenice hrad, k. ú. Senohraby, okr. Praha-východ. Pohled od jihovýchodu na před obvodovou hradbu mírně předstupující branskou věž v průběhu její rekonstrukce. Foto T. Durdík.

Archeologickým výzkumem bylo poznáno v úplnosti komunikační schéma hradního jádra a toto schéma bude dále respektováno i v rámci zamýšlených památkových úprav (doposud proběhlo pouze zajištění a zastřešení torza první brány a zajištění severozápadního úseku na ni navazující hradby – obr. 3 a 5).

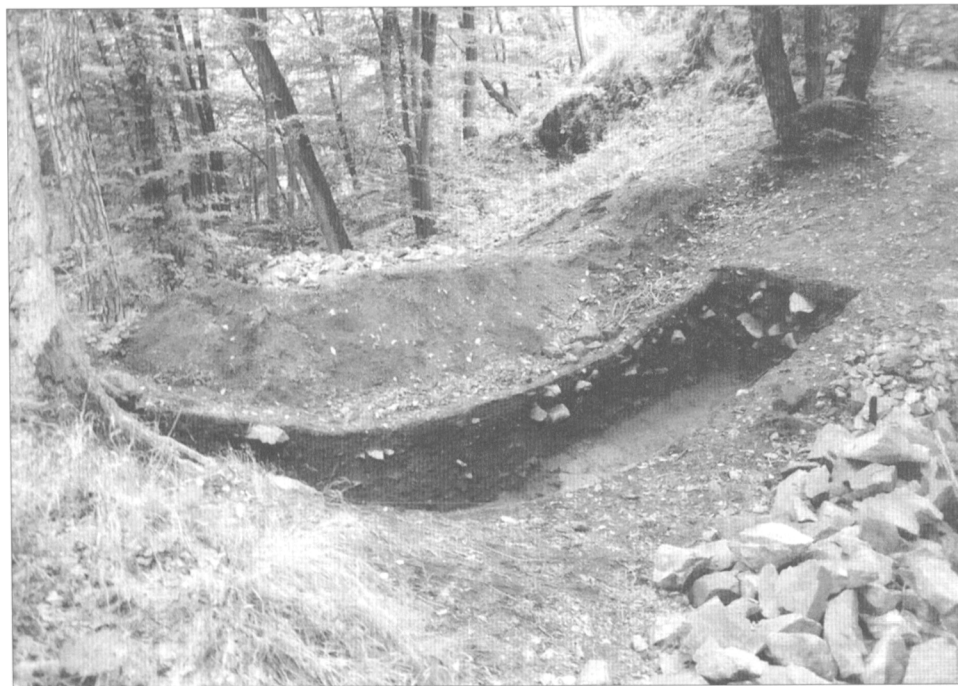
**Obr. 4.** Zlenice hrad, k. ú. Senohraby, okr. Praha-východ. Řez příkopem před první bránou v prostoru mostu v pohledu od severozápadu. Foto T. Durdík.

Řez provedený příkopem před branou v prostoru mostu nezachytil žádné pozůstatky jeho konstrukce (obr. 4). Ukázal, že na straně předhradí téměř celé historické nadloží zaniklo při rozebírání tamní zástavby na stavební materiál v novověku. Stejný osud potkal i destrukční vrstvy v příkopu, nad jehož plochým dnem byla zkoumána stratigrafie pocházející především ze závěrečných fází života hradu.

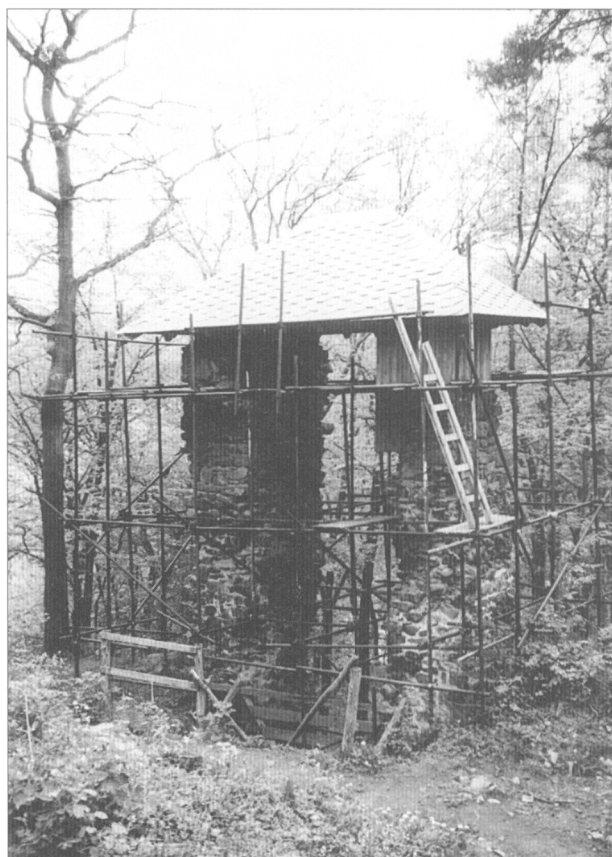
Obr. 5. Zlenice hrad, k. ú. Senohraby, okr. Praha-východ. Pohled z prostoru druhé brány na subtilní první branskou věž do jádra hradu v průběhu její rekonstrukce. Do tohoto prostoru stoupala severoseverovýchodním směrem přístupová komunikace. Foto T. Durdík.

k severozápadu a poté do vnitřního hradu vstoupit podél severozápadní strany velké věže (obr. 5). Zde se skutečně nachází komunikačně využitelný volný prostor mezi zmíněným donjonem a severozápadní budovou. Z druhé brány jádra bylo před zahájením sondáže patrné pouze pravouhlé západní nároží. Sondou položenou v těchto místech se podařilo odkrýt čelní zeď brány i její oble vyzdění jižní nároží. Brána mírně předstupovala před čelo velké věže. Bylo však zjištěno, že dnešní úroveň terénu leží již pod prahem portálu brány, z něhož se tak nic nezachovalo. Výškový rozdíl mezi ním a prostorem za první branou musel být nejspíše překonán pomocí dřevěné rampové konstrukce.

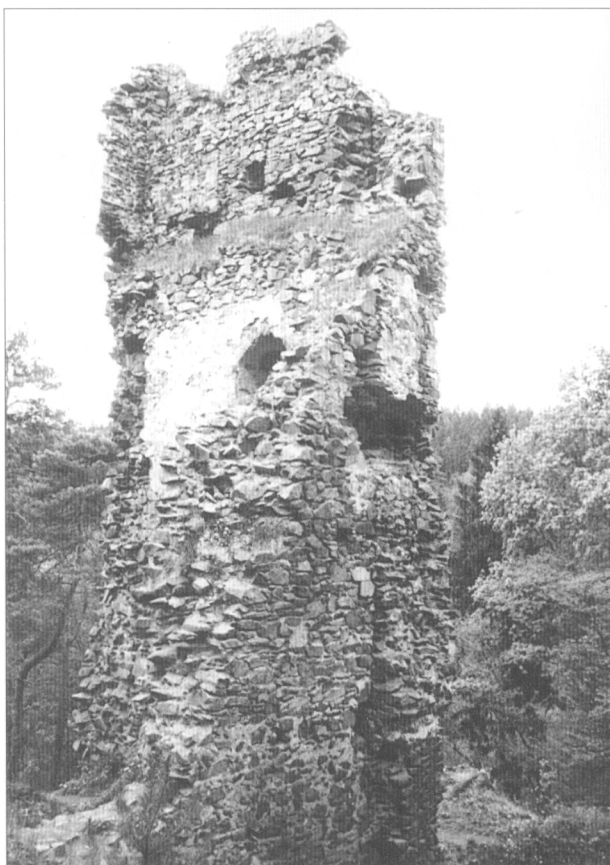
Obr. 6. Zlenice hrad, k. ú. Senohraby, okr. Praha-východ. Při patě velké věže situovaná zaniklá třetí brána s dochovanou levou špaletou při severním nároží. Foto T. Durdík.

Velmi závažné výsledky přinesla sondáž v prostoru třetí brány. Z té se doposud na spodní části severního nároží velké věže dochovala levá špaleta (až po záklenkové kameny) s kapsami pro závory (obr. 6). Výzkum zde prokázal, že tato brána plnila svou funkci pouze v první fázi života jádra hradu. V rámci jeho zásadního přeřesení byla hradba, kterou prorážela, zbořena a původní druhá a třetí nádvoří splynulo. To si vyžádalo terénní úpravu, při níž byl terén odebrán až pod úroveň základové spáry zmíněné hradby.

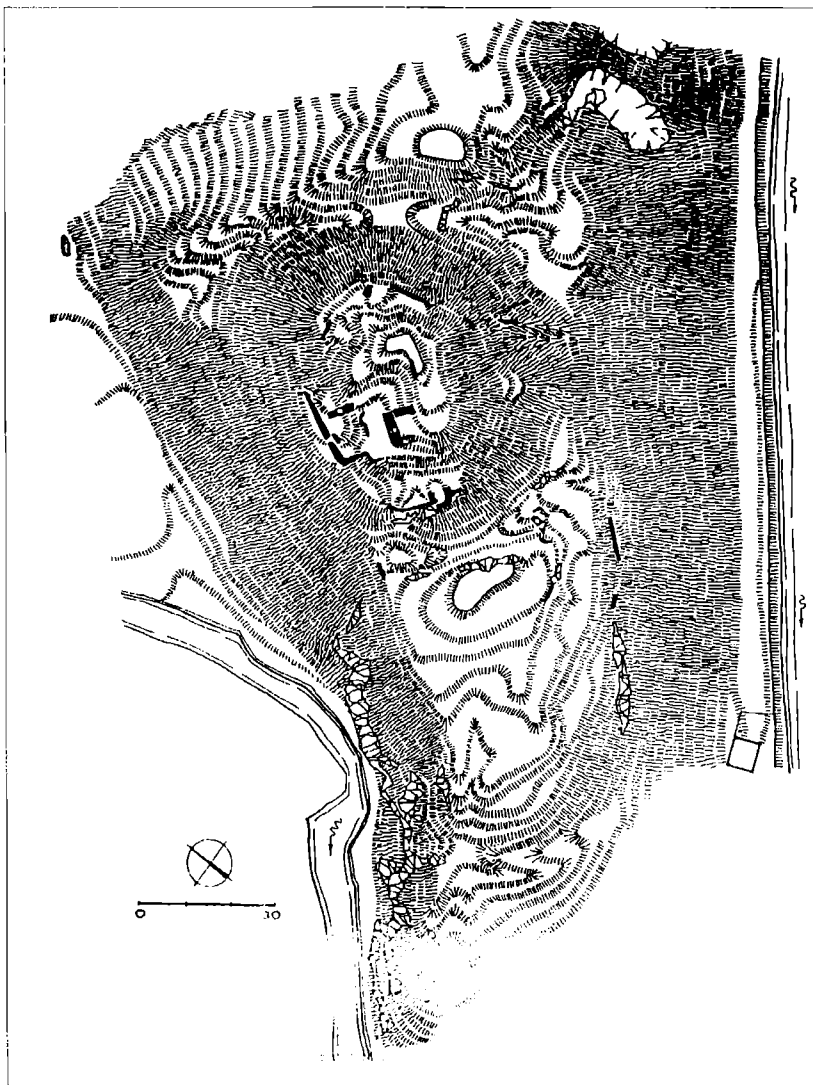
Obr. 7. Zlenice hrad, k. ú. Senohraby, okr. Praha-východ. Zaměření situace hradu. Kresba V. Durdík.

Jako naprostá většina šlechtických hradů byly i Zlenice dvojdílné (obr. 7). Výzkum se doposud dotkl zcela minimálně předhradí, ležícího na klesající ploše ostrožny pod hradem, kterým byla vedena přístupová komunikace a které bylo silně postiženo téměř úplným rozebráním na stavební materiál (obr. 8). Vstupovalo se do něj věžovou branou a na jihovýchodní straně na něm stávala rozměrná podsklepená dvouprostorová budova. Na téže straně (tedy nad řekou) ve svahu obíhal předhradí i jádro společný vnější parkán.

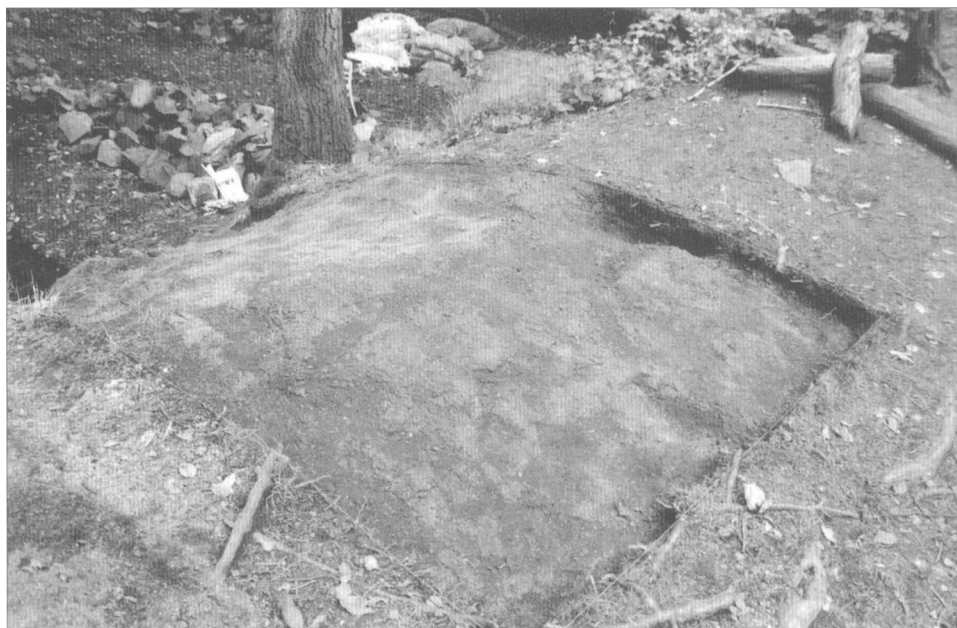
Obr. 8. Zlenice hrad, k. ú. Senohraby, okr. Praha-východ. Hrana příkopu mezi jádrem hradu a předhradím v prostoru přístupové komunikace v pohledu od západu. Na snímku patrné kompletní odtěžení zvrstvení historického nadloží na této části předhradí. Foto T. Durdík.

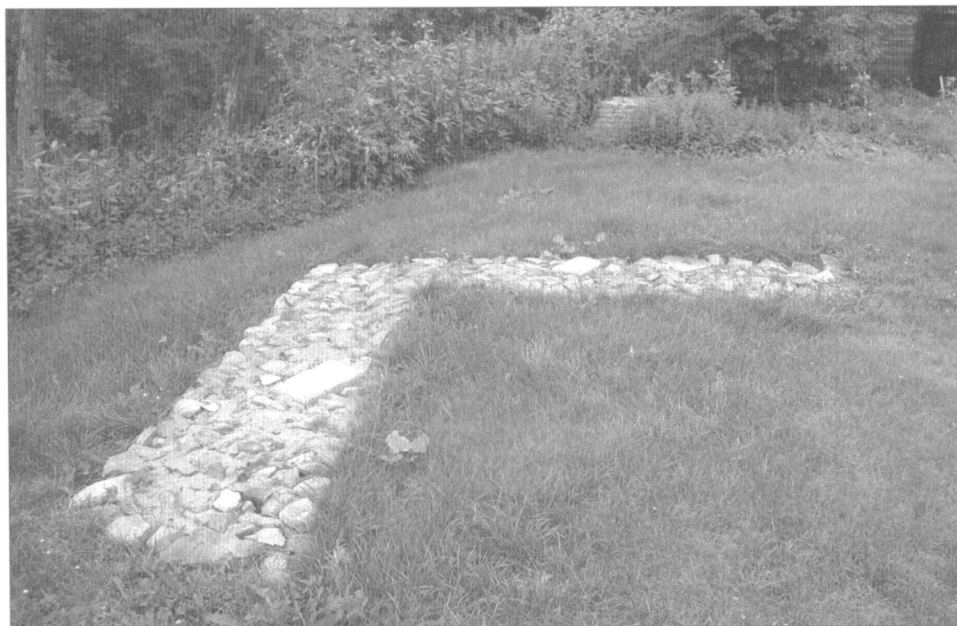
Obr. 11. Zlenice plovárna, k. ú. Senohraby, okr. Praha-východ. Rekonstrukce jedné ze středověkých fází - nároží zachyceného zaniklého objektu s přiznáním průběhu zaniklých lázeňských kabin (recentní tvárnice nesoucí dřevěný rošt zaniklého křídla kabin). Foto P. Jufina.
