Chebský hrad, prezentace objeveného

Archaeologia historica. 2005, vol. 30, iss. [1], pp. 183-189

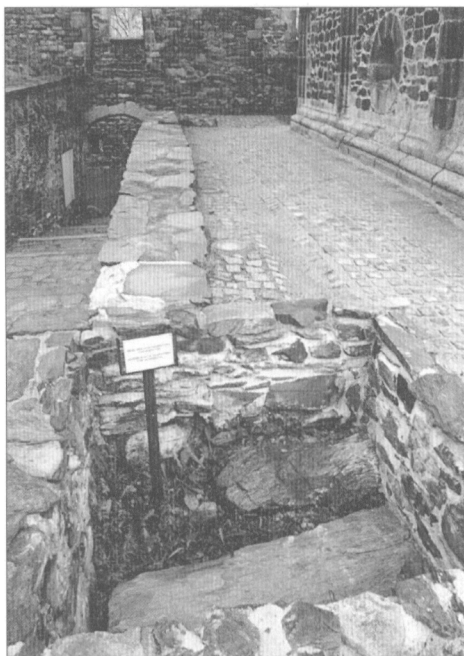
Obr. 3. Slovanské náhrobky ponechané in situ, v pozadí základ předšinfé paláce.

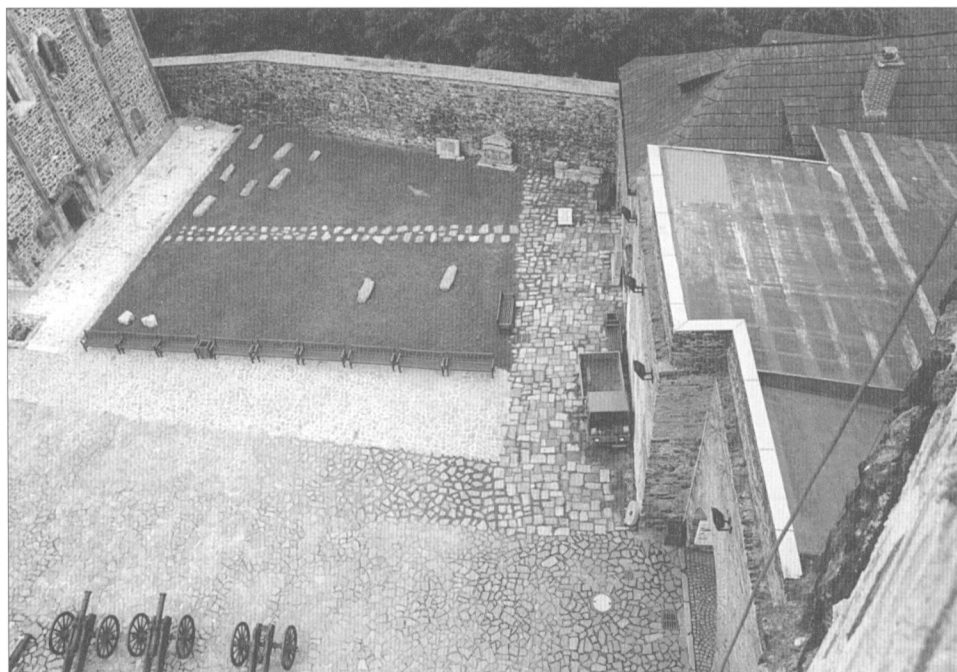
Obr. 4. Slovanské náhrobky rozmístěné na ploše pohřebiště v místě nálezů.

Nejjednodušší a nejvděčnější je prezentace nálezů movitých. Ty se prostě po konzervaci nechají vystavit v muzejní expozici. Hlavní nebezpečí, které hrozí, je krádež, rozpad, nebo jiný způsob ztráty originálu. Do této skupiny patří ovšem také trochu větší nálezy kamenných artefaktů, jako jsou stavební články nebo náhrobní kameny. Šest kamenných desek, vyzvednutých ze slovanského pohřebiště v blízkosti kaple v roce 1911, opřel Jonas o východní hradbu, kde však po letech zarostly plevelnými dřevinami. Otvorem kamenného kouřovodu ze štaufské udírny prorostl černý bez tak, že musel být uříznut, aby se dalo s kamenem manipulovat. Dnes je vystaven v archeologické expozici vedle žulového překladu románského okna, který vyzvedli v roce 1998 za kaplí z hloubky údajně 2,5 m dělníci stavební firmy při úpravě kanálu týden po skončení archeologického výzkumu. Všechny slovanské náhrobky jsou dnes položeny na místě svého nálezu, dva jsou prezentovány od roku 2000 přímo in situ u JZ nároží kaple ve zděné jámě, jediný mramorový je v expozici.

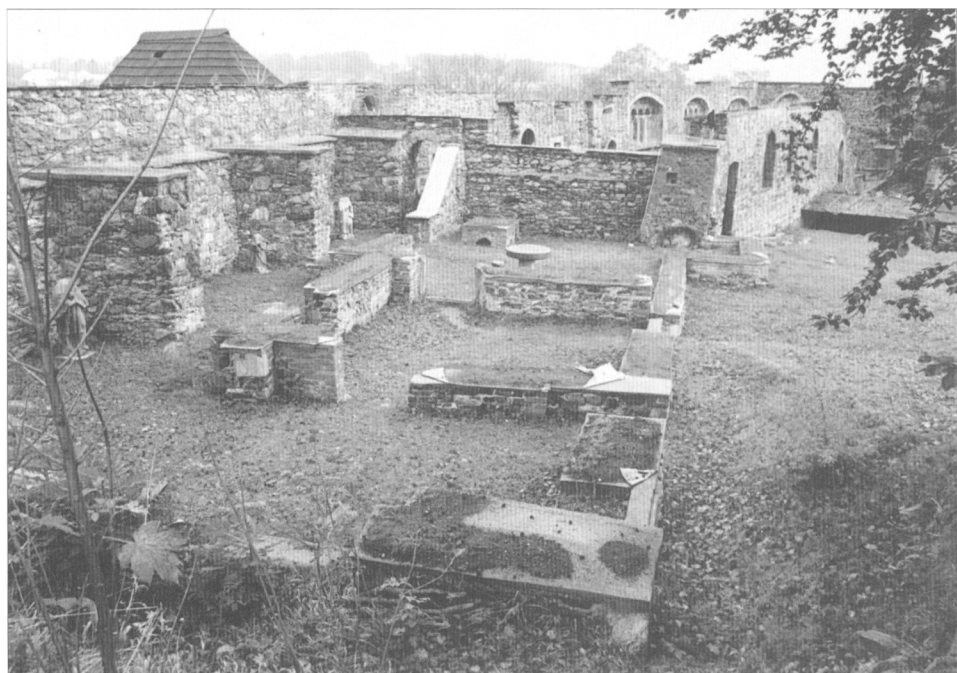
Obr. 5. Základy Kuchelhausu (též Gordonova domu) odkryté v roce 1932, nově konzervované na podzim 2003.

Ad 1. Architekt Jonas ponechal v přízemku paláce po zasypání kruhových objektů odkryté pouze jejich koruny. Protože však nebyla prováděna žádná údržba, zarostly dost brzy obnažené obrysy travou, jak je patrné z fotografií a pohledů již z třicátých let 20. století. Stejným způsobem byl prezentován odkrytý fragment základu severní předštaufské věže, odkrytý v roce 1933. Tento objev se nacházel zhruba o 1,5 m níž, než podlaha sousedního tzv. Kuchelhausu, odkrytého o rok dříve, jehož zdivo bylo nakonzervováno a ponecháno do zachovalé výšky zhruba 1 m a takto vydrželo až do další opravy na podzim 2003. Na dobových fotografiích je vidět parková úprava a zábradlí u vyhlídky na nejstarší část

hradu. Travou zarostlá trychtýřová jáma byla zplanýřována při jednom úklidu v roce 1974. Pouhé ponechání odkryté koruny zdiva se tedy příliš neosvědčilo. Konzervace novodobými materiály typu betonového věnce také nemá neomezenou trvanlivost, jak ukazuje příklad Kuchelhausu a obvodových zdí vlastního románského paláce.

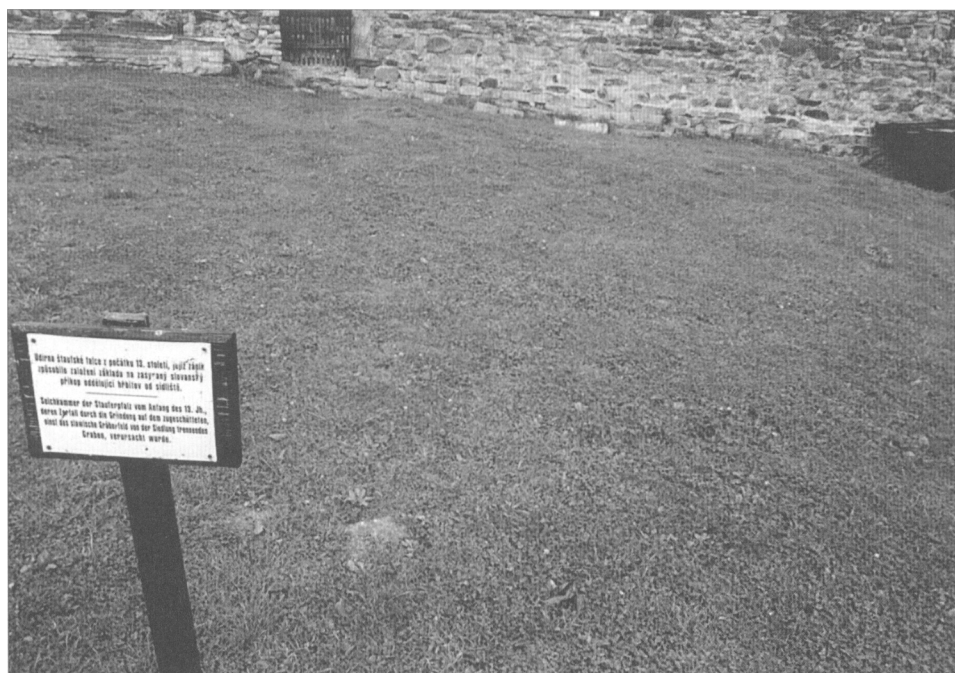
Obr. 7. Tato prezentace štaufské udírny vzbuzuje podle projektantky u návštěvníků lepší představu o původním vzhledu a funkci objektu.

Ad 3. V prostoru před palácem byl nalezen kamenný základ čtvercového stavení 4×4 m s prodlouženou čelní stěnou. Nelogičnost tohoto objektu vedla architekta Jonase k domněnce, že to bylo snad vězení. Na povrchu destrukce našel Jonas kamenný kouřovod, podle kterého považuje Buberl (1942) objekt za kalefaktorium neboli otopné zařízení, leč příliš vzdálené od paláce. Nový výzkum v roce 1998 však ukázal, že se jedná nejspíš o kuchyň či udírnu. Uprostřed zaklenuté místnosti 2,5×3 m je ohniště s množstvím zvířecích kostí a spáleného dřeva, nad kterým byly příčné trámy. Pod zřícenou valenou klenbou i ve vyhrabaném popelu před vstupem se nacházelo množství keramických střepů z 12. a počátku 13. století. To znamená, že stavba je současná s palácem a byla postavena z kamene, vytěženého ze zbořených zdí předštaufského hradu, jehož hradba je v těsném sousedství v negativu. Ve třech rozích jsou zachovalé otvory po zazděných dřevěných sloupech, nesoucích prejazovou střechu, což je velice zajímavý stavebně konstrukční prvek. Zánik tohoto domu způsobila špatná statika. Východní polovina stavby byla založena na zasypaném hradištním příkopu. Při sesedání zeminy se dům zlomil, klenba se zborčila a k obnově již nedošlo. V roce 2001 byla štaufská udírna zasypaná a s ní všechny stavební relikty před palácem s odůvodněním, že normální návštěvník si podle zbytků stavby stejně neumí představit, jak taková udírna vypadala.
