## **Nové poznatky o stavebním vývoji kostela ve Vrbně u Mělníka**

*Archaeologia historica*. 2005, vol. 30, iss. [1], pp. 413-424

JAN SOMMER

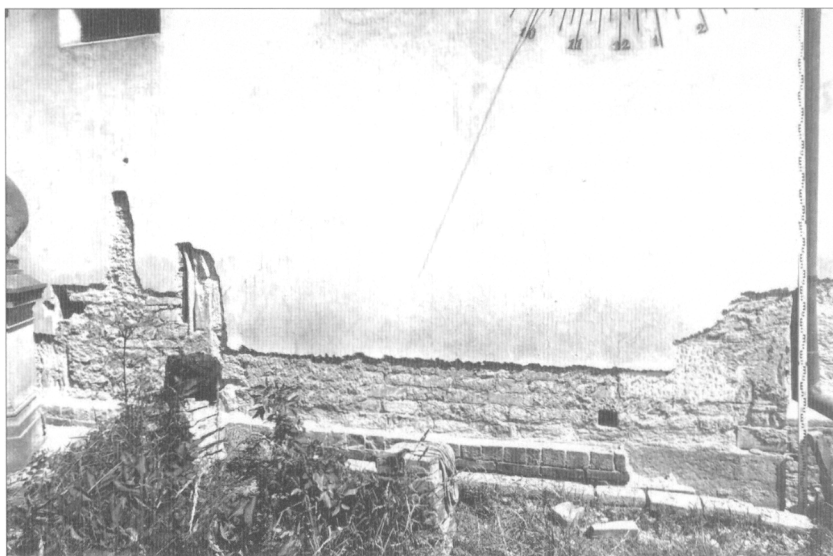
Obr. 3. Vrbno (okres Mělník), kostel Povýšení sv. Kříže. Románské kvádríkové zdivo východní části jižní stěny lodi. Vpravo je současné kvádrové nároží lodi. Vlevo gotické ostění portálu zazděného při barokizaci.

Románské zdivo z nízkých a místy velice dlouhých opukových kvádrů má také v dolní části stěn výjimečně dobře zachované líce. Prakticky v celém rozsahu jsou skvěle zachované podříznutím pečlivě zahlazené stejnoměrně široké spáry. Malta ze spár jen minimálně překrývá čelní plochy kvádrů. Původní omítka se však v dolní části stavby zřejmě nezachovala.

V kvádríkovém zdivu jsou vynechány přibližně čtvercové proluky, do nichž byly vkládány dřevěné nosníky stavebního lešení. Spodní řada nosníků ležela již ve výšce asi 120 cm nad původním terénem. (Běžnější je situování spodního patra lešení do výšky cca 150 cm. Další patra jsou již zpravidla vysoká 110–120 cm.)

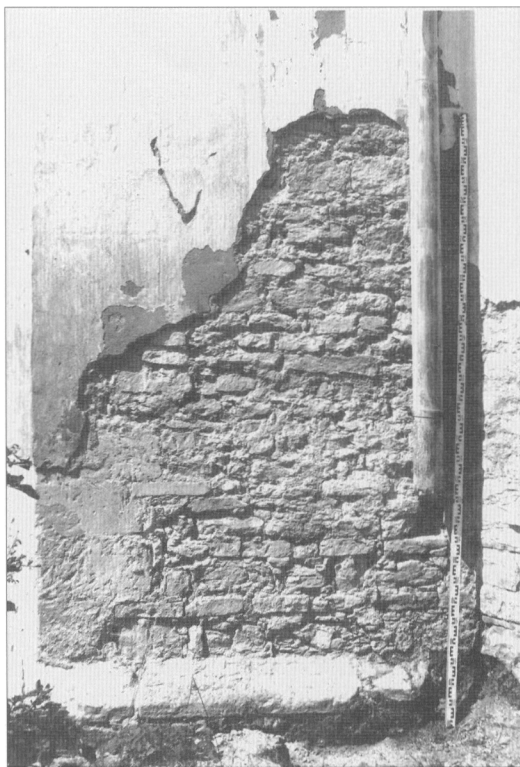
Obr. 6. Vrbno (okres Mělník), kostel Povýšení sv. Kříže. Severovýchodní stěna.

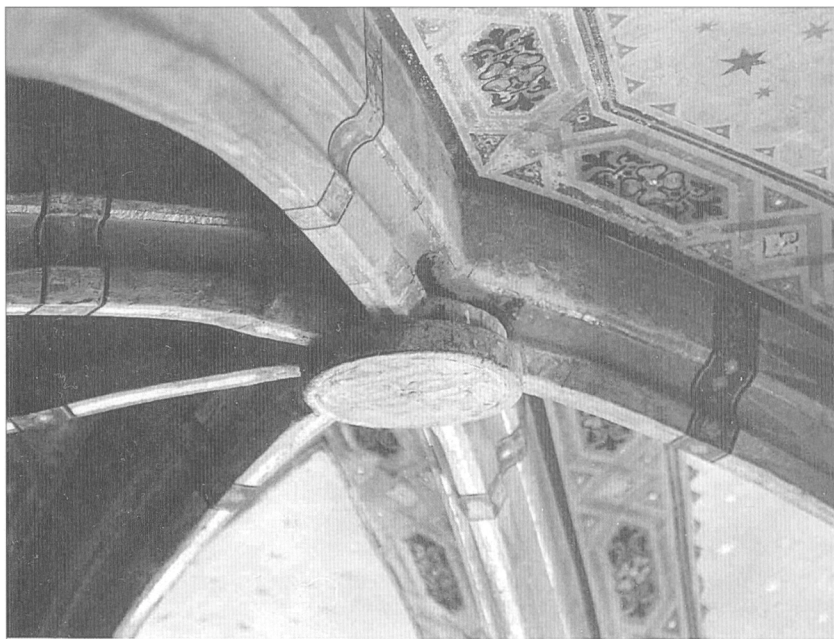
Obr. 7. Vrbno (okres Mělník), kostel Povýšení sv. Kříže. Klnební ksvorník v závěrovém poli presbyteria.

Je zaklenuté křížovým polem a v závěru paprscitě. Klenba presbyteria je situována níže než strop lodi. Diagonály a čelní oblouk nad triumfálním obloukem jsou půlkruhové, úzké čelní oblouky jsou hrotité. Klenební plochy jsou poznamenány četnými nepravidelnostmi. Zdá se, že v některých místech u vrcholnic má klenba střežovitý tvar, který vzniká při šalování krátkými prkénky po spádu plochy. Hrany klenby jsou podepřeny profilovanými žebry; profil je jednoduchý klínovitý s postranními výžlabky. Na rozhraní obou polí netypicky chybí dělicí žebro. Svorníky jsou terčové, přisazené pod pronik. Na horní straně ovšem nemají (v rané gotice běžný) bochníkovitý útvar, ale nízké oblé těleso. Klenební konzoly mají tvar jehlance, nahoře opatřené jemně profilovanou římsou s oblounky a výžlabky. Dole jsou odříznuté špice jehlanců různě zakončeny: kvítkem na spodní straně, připojenými drobnými kapkovitými útvary, drobným knoflíkem. Na rozhraní polí jsou konzoly s tělesy rozlomenými do dvou jehlanců, odpovídajícími dvojicím diagonálně směřujících žebor. Spodní zakončení severní konzoly je překryto maskou di-

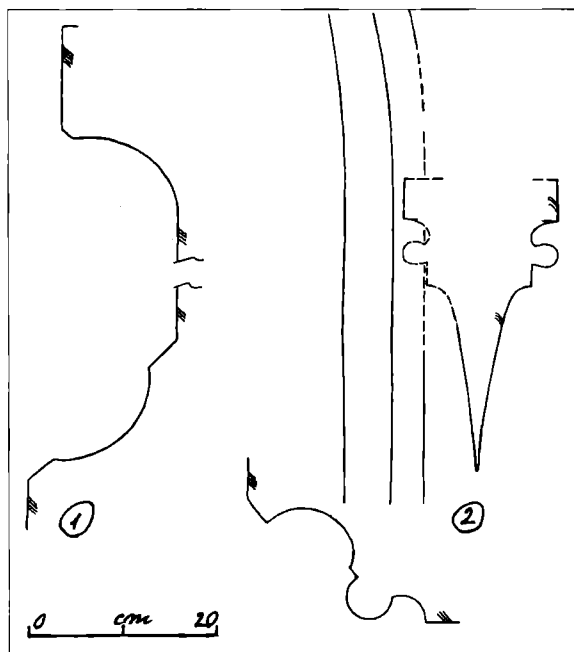
Obr. 10. Vrbno (okres Mělník), kostel Povýšení sv. Kříže. Nákrisy architektonických detailů. 1 – sokl a římsa podstavce oltáře. 2 – profilace ostění jižního portálu lodi a částečně rekonstruovaný nárys konzolky na pravé straně patky základny portálu.

Při tomto zásahu zanikl také záklenek či spíše překlad původní portálové niky. Ostění bylo vybouráno. Gotický portál se zachoval v částečně porušené podobě. Ostění je vytesáno z velmi jemného pískovce světlé žlutohnědé barvy. Vysoké soklové prvky mají zkosenou hranu a nahoře jsou zakončeny diagonálně sklopeným pultem. Z této šikmé plochy vybíhá profílce, již dominuje hluboký výžlabek, na vnější straně lemovaný odsazeným oblounem a na vnitřní straně zkosenou hranou. Profílce nepřerušeně přechází do záklenku, který vrcholil půlkruhovým obloukem (toto zjištění pochází až z roku 2004, kdy byl celý portál odhalen a opraven restaurátorem – restauroval Jakub Rafl). Spára v patě záklenku se dobře zachovala. Malta je pečlivě uhlazená a spolehlivě navazuje na profilaci tesaných prvků.

Pod patou záklenku byla na čelní straně pravé stojky zjištěna stopa po pečlivě odsekávané konzole. Konzola byla nesena velmi stíhlým výrazně projmutým jehlancem (spíše než kuzelem), na němž spočívala krycí deska s jednoduchou profilací s oblounkem a drobným výžlabkem. Na levé straně krycí deska konzolky nepochybně zasahovala až do profílce ostění, avšak zde byl profil při odsekávání konzolky poškozen, takže způsob proniku ostění a římsy konzolky nelze posoudit. Nad konzolkou nepochybně probíhala profilovaná lišta, navazující na profilaci ostění portálu, avšak také tato předstupující část byla důsledně odsekána. Lišta nejspíše byla na spodní straně profilována drobným výžlabkem, který snad jemným oblounkem nebo zkosením navazoval na profilaci portálu. Horní plocha lišty byla asi zkosená a posázená kraby. S velkou mírou jistoty lze předpokládat, že z vrcholu oblouku lišty vystupovala křížová kytká.

Původní součástí vybavení presbyteria je nevelký gotický oltář. Podstavec je z pískovcových kvádrů. Na přední straně a na bocích vystupuje výrazný sokl profilovaný širokým mělkým výžlabkem mezi zkoseními. Spodní hrana menzy přesahuje výrazným výžlabkem, jenž na spodní straně plynule navazuje na boky stipitu, na horní straně je zkosený. Na zadní straně jsou kvádry jen hrubě opracované. V bocích podstavce nebyly žádné výklenky.
