## Ke středověké podobě barokního kostela sv. Zikmunda ve Stráži pod Ralskem

TÁŇA NEJEZCHLEBOVÁ

**Abstract:** Medieval relics revealed in the tower of the Church of St. Sigismund in Stráž pod Ralskem (Česká Lípa district) suggest a building that once had a partial Gothic and Gothic-renaissance appearance. The interpretation of these relics confirms the preservation of older Gothic elements in the baroque building from the second half of the 18th century. Gothic fragments found on three floors of the tower bear witness to the preservation of Gothic masonry, in contrast to previous speculation that assumed that nothing had survived from the Gothic appearance of the church. A compilation of relatively rich information from written records and material finds enables the creation of a precise model of the medieval appearance of the Church of St. Sigismund (church with a prismatic tower by the west frontage of a single rectangular nave, with inserted choirs). The incorporation of this information creates a shift in the knowledge of the medieval appearance of the church, as well as the whole north Bohemian region.

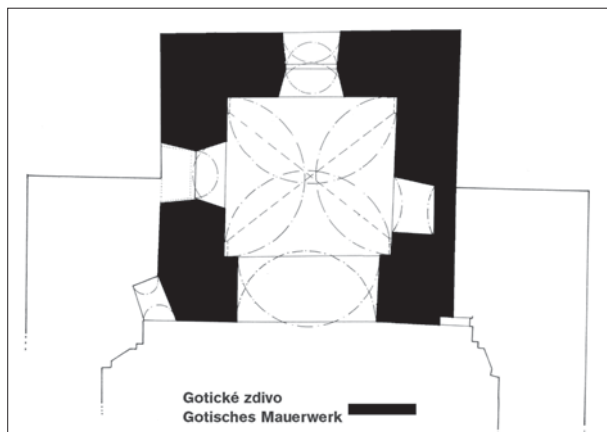
Obr. 1. Stráž pod Ralskem, kostel sv. Zikmunda. Horizontální řez prvním patrem věže s vyznačeným gotickým zdívem. Zaměření T. Nejezchlebová.

Abb. 1. Stráž pod Ralskem, St.-Sigmund-Kirche. Horizontalschnitt durch das erste Turmgeschoß mit eingezeichnetem gotischem Mauerwerk. Vermessung T. Nejezchlebová.

Pro upřesnění vzhledu gotické věže je nutno brát ohled na fragmenty uchované v interiéru. V prvním patře, které je přístupné z bočního schodiště, lze podrobněji studovat okenní otvory západního a jižního průčelí. Otvory jsou součástí prostoru čtvercové dispozice sklenutého plnou valenou klenbou se styčnými lunetami. Funkční zůstal pouze otvor v západní straně věže, dnes s odhaleným režným zdívkem záklenku a vnitřních špalet. Druhý okenní otvor je zastoupen pouze výklenkem vzniklým zadržím otvoru na rozhraní jeho špalet. Nicméně široké rozevření špalet směrem do interiéru, plný oblouk v záklenku a celkový charakter otvoru potvrzuje shodný vzhled s jediným funkčním okenním otvorem v místnosti.

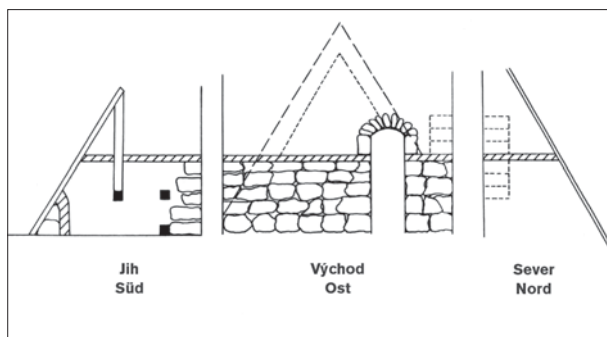
Obr. 2. Stráž pod Ralskem, kostel sv. Zikmunda. Skica situace gotických reliktvů ve třetím patře věže při pohledu z podkrovní lodě (1:50). Zaměření T. Nejezchlebová, I. Peřina.

Abb. 2. Stráž pod Ralskem, St.-Sigmund-Kirche. Lageskizze der gotischen Relikte im dritten Turmgeschoß beim Blick vom Dachgeschoß des Schiffes aus (1:50). Vermessung T. Nejezchlebová, I. Peřina.

Významné fragmenty staré stavby přináší interiér podkroví loďe, jež se přimyká západním průčelím k věži. Zmíněné stopy obíhají severní, východní i jižní stranu věže a pomáhají upřesnit představu o středověké podobě kostela. Jediným průběžným prvkem, který je všem třem stranám věže společný, je korunní římsa. Římsa se skládá z mohutných dílců tesaného pískovce načervenalé barvy, jež v profilu nabývají tvaru žlábkovnice s okosenou hranou horní překladové desky. Římsa zřejmě obíhala také západní stranu věže, která se uplatňuje při pohledu z exteriéru, nicméně byla nejspíše při barokizaci věže na nárožích odsekána a nahrazena štukovou mezipatrovou římsou.

Při jižní straně věže se pod korunní římsou nachází fragment pískovcového ostění zrušeného okenního otvoru. Ostění se dochovalo pouze svou východní polovinou, zbytek pohlcuje hmota v tomto místě nasedající barokní loď. Ostění vymezovalo menší okenní otvor s plným obloukem v záklenku. Vnitřní hrana je zdobena jednoduchým okosením. Materiál i zpracování ostění odpovídá vzhledově opracování korunní římsy. Okenní otvor zřejmě sloužil jako osvětlovací okno pro schodiště do podkrovní věže.

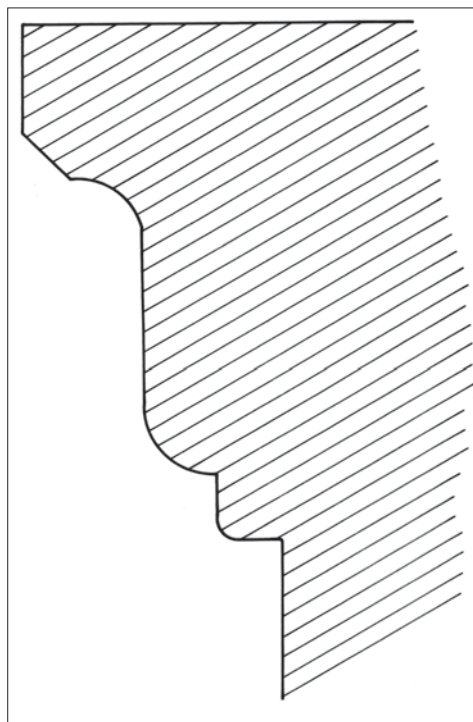
Obr. 3. Stráž pod Ralskem, kostel sv. Zikmunda. Profil gotické římsy ve třetím poschodí věže (1:2). Zaměření T. Nejezchlebová.

Abb. 3. Stráž pod Ralskem, St.-Sigmund-Kirche. Profil des gotischen Simses im dritten Turmgeschoß (1:2). Vermessung T. Nejezchlebová.

Dataci římsy lze směřovat k nejstarší kamenné architektuře kostela sv. Zikmunda, tedy minimálně k roku 1413. Pozdější vložení prvku vylučuje jednak jeho charakter, neboť římsy tesané z jednoho kusu kamene se objevují zejména ve středověkém tvarosloví (Škabrada 2003, 32), a jednak prokazatelná funkčnost římsy v souvislosti s dalšími fragmenty středověkého kostela sv. Zikmunda. Na východním průčelí kostela zůstal výrazný otisk štítu lodi, a to hned ve dvou jizvách. První jizva vymezuje štít s ostrým úhlem mezi sesazením krokví, zdivo v prostoru mezi nimi je režné bez omítek. Tento zřejmě starší štít stojí na korunní římsě, nicméně jí nijak nepřekračuje ani nenarušuje. Otisk starého štítu jasně dokládá časovou součinnost obou prvků. Navíc přímo dokládá také orientaci loď gotického kostela sv. Zikmunda, který se svým kněžištěm obracel stejně jako barokní loď k východu.

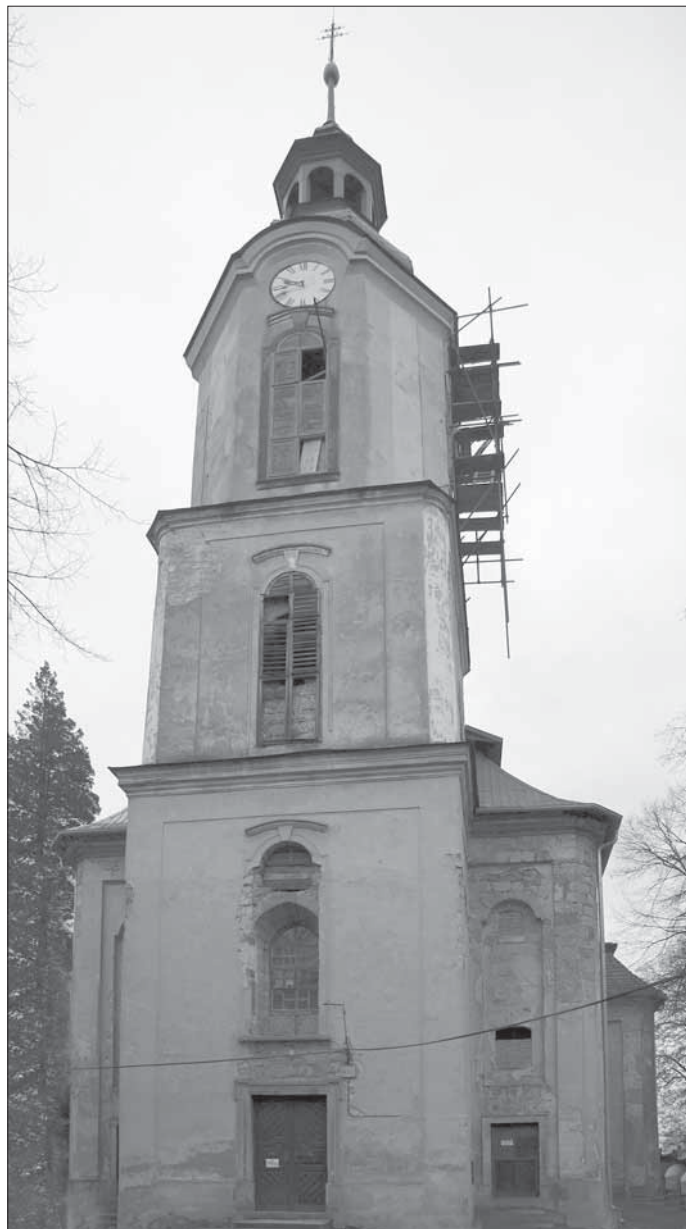
Obr. 4. Stráž pod Ralskem, kostel sv. Zikmunda. Celkový pohled na kostel od jihozápadu.  
Foto I. Peřina, 2007.

Abb. 4. Stráž pod Ralskem, St.-Sigmund-Kirche. Gesamtansicht der Kirche aus Südwesten.  
Foto I. Peřina, 2007.

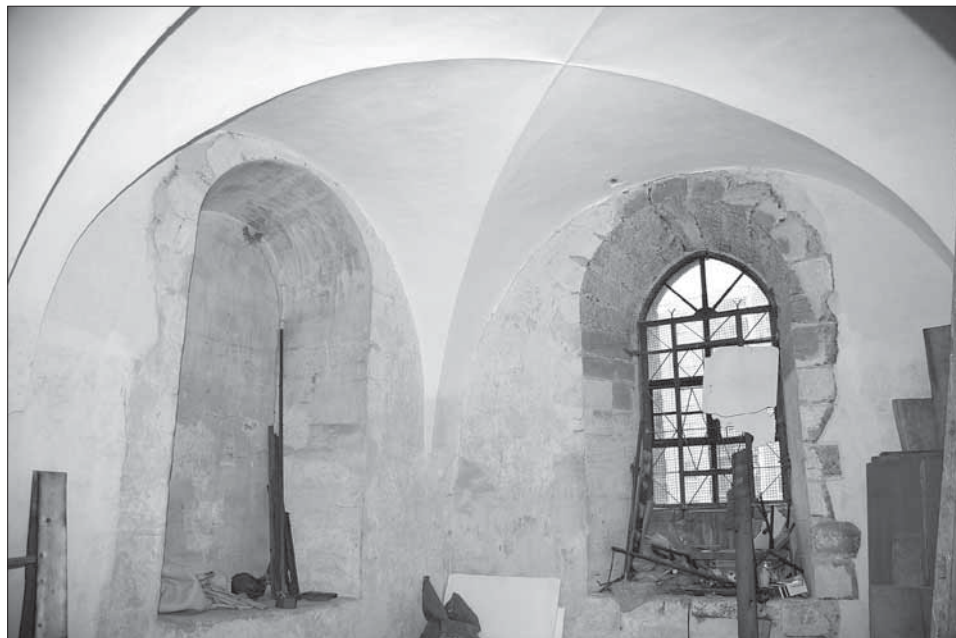
Obr. 5. Stráž pod Ralskem, kostel sv. Zikmunda. Pohled do interiéru prvního patra věže. Foto I. Peřina, 2007.

Abb. 5. Stráž pod Ralskem, St.-Sigmund-Kirche. Blick in den Innenraum des ersten Turmgeschosses. Foto I. Peřina, 2007.

Z dalších konstrukčních prvků je třeba brát na vědomí přítomnost nízkého výklenku, který leží v severní zdi interiéru. Jedná se o široký, poměrně nízký výklenek se segmentovým záklenkem nad přímyými špaletami. Zajímavým detailem výklenku je fakt, že špalety i záklenek se mírně svažují směrem ven z věže. To vyvolává otázku, jakou funkci výklenek v prvním patře interiéru věže plnil. Vzhledem ke svažujícímu se charakteru záklenku a špalet je snad možná interpretace, že se jedná o zrušený přístupový otvor do prvního patra. Pak by ovšem bylo na místě uvést, že v takovémto případě by musela podlaha ležet o poznání níž, tak aby mohl být vchod funkční. Vzhledem k použití lunetové klenby, kdy výseče jsou konstruovány s jistou pevností a přímostí, což by mohlo ukazovat na vložení klenby až v renesančním časovém horizontu, není tato možnost zcela vyloučena. Pokud zohledníme také informace plynoucí z písemných pramenů, lze vložení klenby alespoň hypoteticky směřovat do zaznamenaných stavebních úprav v rámci renovace kostela v roce 1655 (Feistner 1927, 173). Užití valené klenby s lunetami v první polovině 17. století není překvapivé, setkáváme se s ní například při renesanční úpravě kostela v Hustopečích (1597–1611), ostatně klenutí tímto způsobem běží kontinuálně až do dob baroka (podrobně Syrový 1974, 269–270). Není proto ani vyloučeno, že vložení klenby a zrušení domnělého vchodu přinesla až barokní přestavba z let 1772–1781.

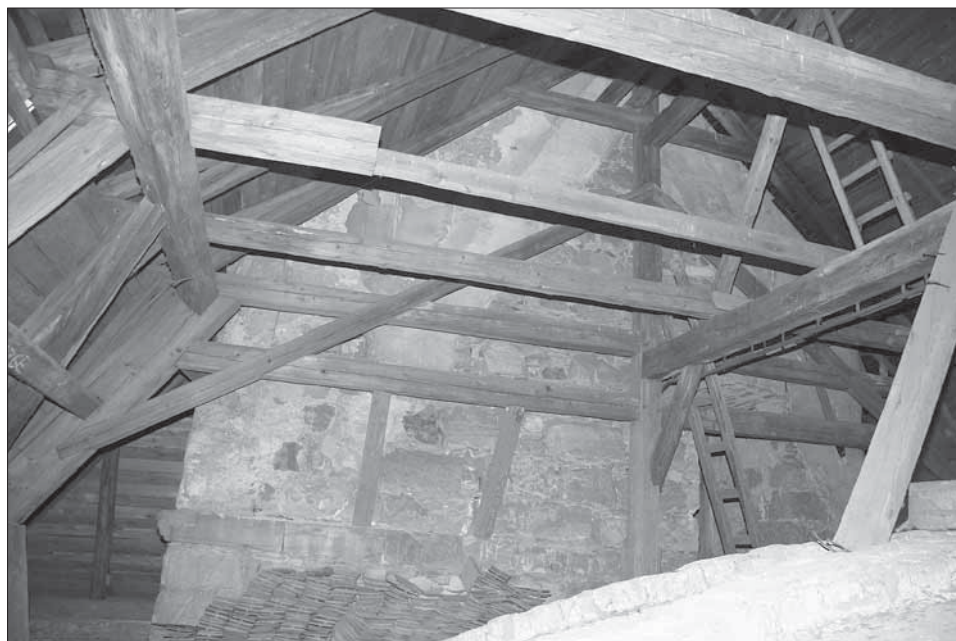
Obr. 6. Stráž pod Ralskem, kostel sv. Zikmunda. Pohled od východu z podkrovní věže na jizvy po štítech staré lodi. Foto I. Peřina, 2007.

Abb. 6. Stráž pod Ralskem, St.-Sigmund-Kirche. Blick von Osten aus dem Turmdachgeschoß auf die vom Giebel des alten Schiffs übriggebliebenen Narben. Foto I. Peřina, 2007.

Druhá jizva leží nad režným zdívkem staršího štítu a má charakter otisku do omítky bez patrné struktury materiálu prvků krovu. Na jižní straně překračuje štít korunní římsy, na níž stojí, nevelkými otvory a patrným mělkým žlábkem, který dobíhá až na úroveň dnešní klenby loď. Otevírá se tak otázka, jak druhou jizvu interpretovat. K výstavbě nové střechy došlo zřejmě po větším zásahu do podoby kostela, která ovšem výrazněji nezasáhla do jeho hmoty. K úpravě tak mohlo dojít například po požáru, který by kostel zasáhl. Prameny se zmiňují o požáru roku 1646 (Feistner 1927, 170) při obléhání města Švédy, nicméně rekonstrukci kostela již neuvádějí. Ta je připisována až hraběti z Lichtenštejna k roku 1655 (Feistner 1927, 173). Je ovšem také možné, že střecha kostela lehla popelem již mnohem dříve, například při dlouhém pobytu husitských vojsk pod hradem Vartenberk na počátku roku 1426 (Feistner 1927, 23). Prameny se sice o požáru nezmiňují, ale absence informací k tomuto období není nijak výjimečná. K požáru mohlo tedy dojít kolem první třetiny 15. století. Obnovu kostela musíme v takovémto případě směřovat k odchodu husitů a k uklidnění majetkových poměrů na panství, pravděpodobně někdy k roku 1504. V tomto roce přešlo panství a tedy i kostel pod správu Hyšperágu (Rieger 1872, 917). Vzhledem k jejich protestantskému vyznání lze očekávat celkovou úpravu kostela (např. vložení typických empor pro věřící?), do níž by spadala i oprava střechy.

Pro vročení druhé jizvy štítu na počátek 16. století hovoří také vnějšíková výzdoba věže. Při severním nároží lze totiž v hlazeném povrchu hrubé omítky sledovat ryté na sebe kolmé linky, jež naznačovaly nárožní armaturu. Zmíněné rytí je jednou z běžných technik výzdoby fasád ještě středověkých budov (Škabrada 2003, 362). Vzhledem k tomu, že štít je otištěn do vrstvy omítky, jež má na nároží právě tuto povrchovou úpravu a rytí navíc respektuje linii jizvy štítu, lze datovat druhou jizvu právě na začátek 16. století.
