Archeologický výskum zaniknutého kláštora pavlínov v Gombaseku – Slavci

Archaeologia historica. 2023, vol. 48, iss. 1, pp. 163-208

Abstrakt: *Príspevok prináša dosiaľ nepublikované, alebo len čiastočne publikované výsledky niekoľkých sezón archeologického výskumu zaniknutého komplexu paulínskeho kláštora z konca 14. storočia. Publikuje aj najvýznamnejšie huteľné archeologické nálezy z výskumu.*

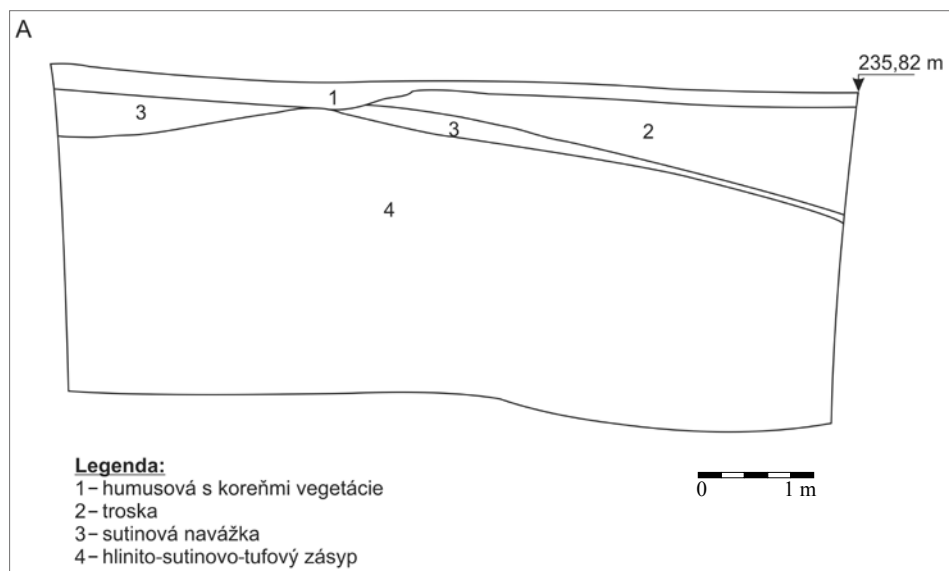
Obr. 7. Kresbová dokumentácia severného profilu sondy 3/2011. Kresba A. Balogh.

Sondou S3/11 sme sa pokúsili vykonať rez priestorom zaniknutého presbytéria a zachytiť jeho východný uzáver, resp. tak rekonštruovať jeho pôdorys. Rovnako bolo cieľom zistiť prípadné

zvyšky konštrukcie hlavnej oltárnej menzy, či konštrukcie prípadnej krypty. Sondy sme postupne prehlbovali až do hĺbky 3,4 m od dnešnej úrovne terénu. Murivo presbytéria ani oltárnej menzy sme však nezachytili. Objavili sme len niekoľko deštrukčných vrstiev, ktoré mohli rovnako súvisieť so zánikom presbytéria, alebo zvyškami krypty. Dĺžka sondy bola determinovaná dvoma vodovodnými potrubiami, ktoré nám v tom čase znemožnili ďalšie rozširovanie sondy smerom na východ. Vertikálna stratigrafia dokumentovaná v sonde bola pomerne jednoduchá (obr. 7). Zdokumentovali sme tu len štyri vrstvy, ktoré pravdepodobne súviseli s exploataciou stavebného materiálu v priebehu 18.–19. storočia., Vo vrchnej časti profilu, tesne pod humusovou vrstvou sa nachádza recentná vrstva škváry súvisiaca s poslednými aktivitami na ploche, pravdepodobne už po zániku spomínaného JRD. Sterilné geologické podložie sa nám podarilo dosiahnuť až v prehlbení východnej časti sondy v hĺbke 3,4 m – 232,42 m n. m.

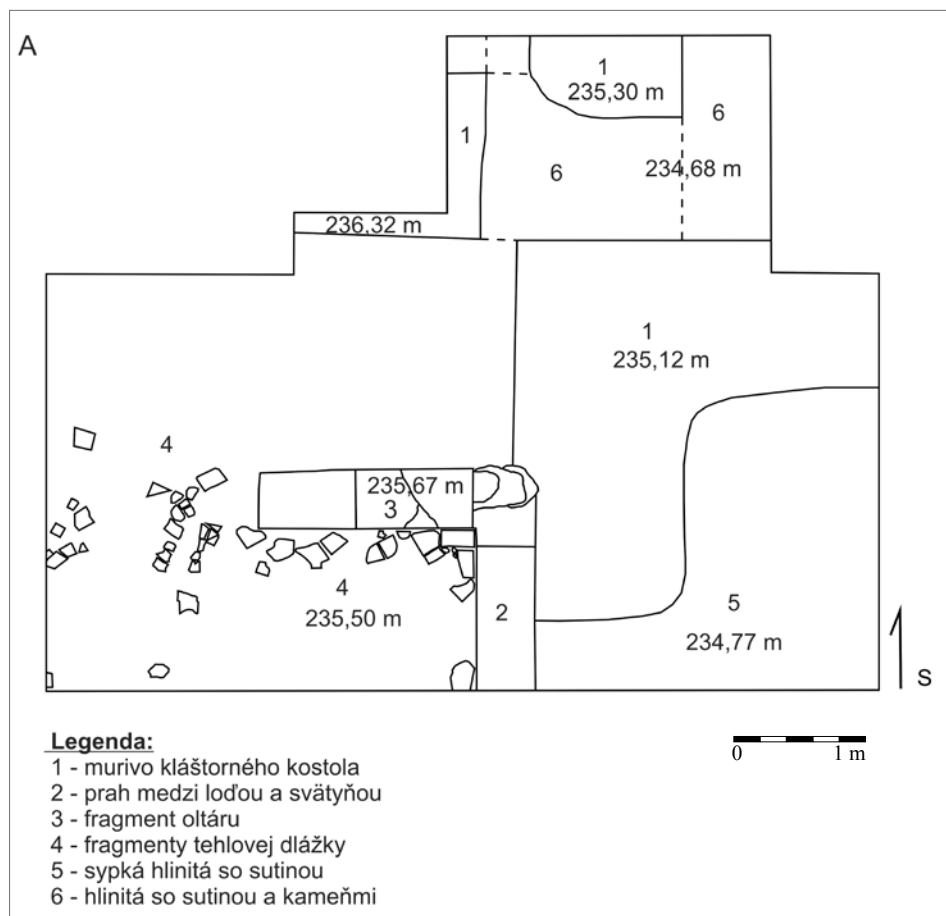
Obr. 8. Kresbová dokumentácia sondy 4/2011. Kresba A. Balogh.

Sonda S4/11 mala za cieľ určiť rozmery, resp. šírku lode zaniknutého kostola a objasniť napojenie murív lode a presbytéria zaniknutého kostola v tejto časti objektu. Sondou sme zachytili vnútornú časť severného muriva lode a v jej západnom profile pravdepodobne fragment muriva napojenia samotného objektu kláštora zo severnej strany kostola. Bolo zachytené aj murivo svätyně a jeho napojenie na zvyšky víťazného oblúka. Pri jeho juhozápadnom nároží boli objavené zvyšky pravdepodobne kamenného prahu, resp. schodu oddeľujúceho loď od svätyně kostola. Rovnako sa nám v týchto miestach podarilo v hĺbke 1,9 m od dnešnej úrovne terénu zachytiť tehlovú dlážku kostola tvorenú čiastočne reliéfne zdobenými tehlovými dlaždicami so skosenou hranou (obr. 8). Vertikálnu stratigrafiu sondy tvorí v prvej vrstve humusová hlina s koreňovým systémom. Pod ňou sú tri vrstvy hlinitej sutiny. V interiéri lode bola pod nimi tehlová dlážka kostola a pod ňou už iba geologická vrstva sterilného podložia tvoreného ilovitou hlinou a vápenným tufom.

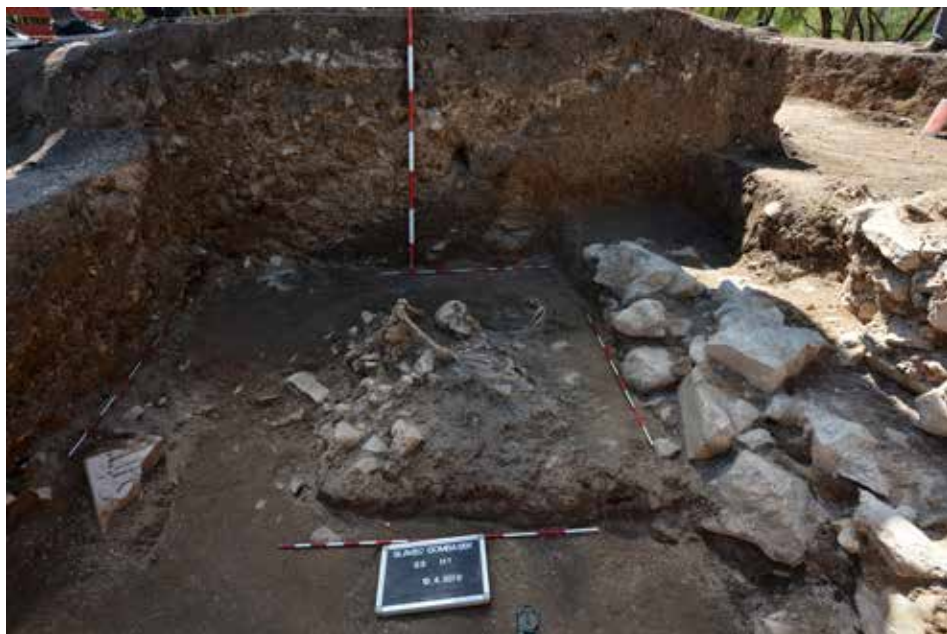
Obr. 11. Hrob I v sonde 5/2019. Foto A. Balogh.

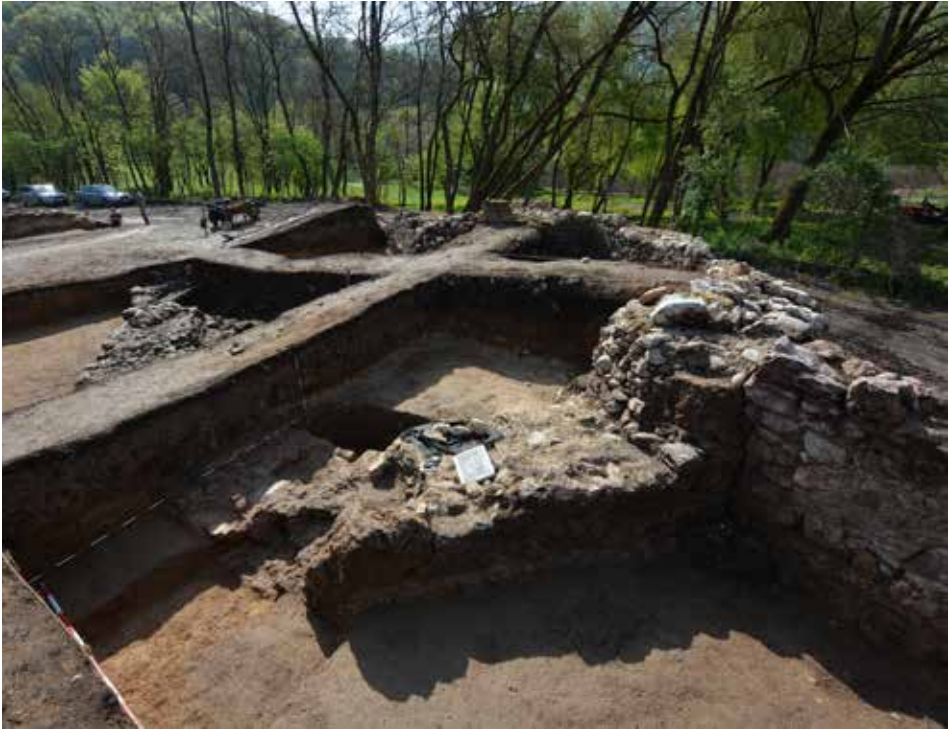
Obr. 13. Pohľad na murivo zaniknutej rotundy s neskôr primurovaným ohradným múrom v sonde 7/2019. Foto A. Balogh.
 Abb. 13. Blick auf das Mauerwerk der untergegangenen Rotunde mit später angemauerter Einfriedungsmauer in Sondierschnitt 7/2019. Foto A. Balogh.

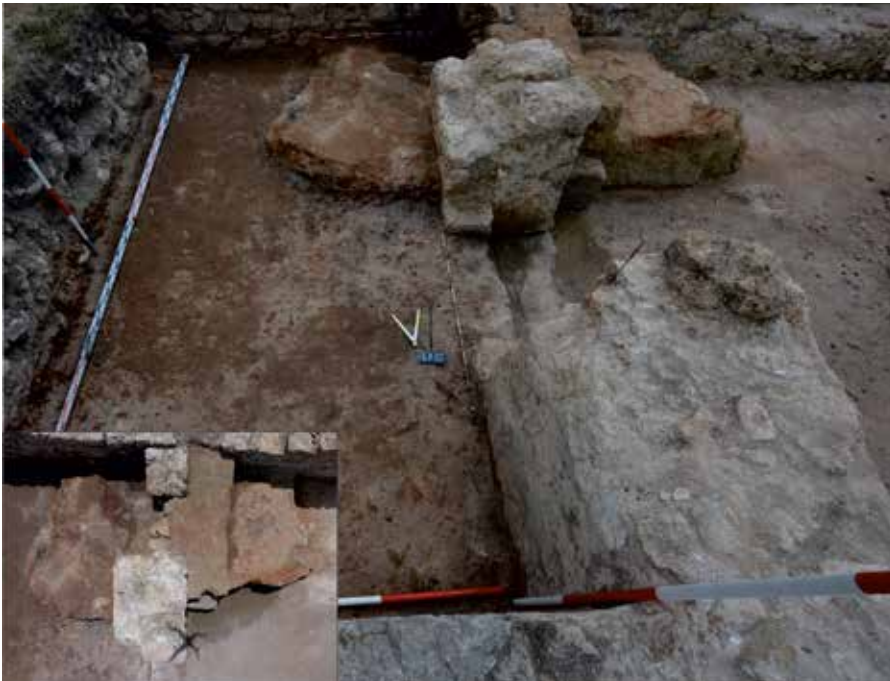
Obr. 24. Sektor H s pecou I. Foto A. Balogh.
