**Výsledky zist'ovacieho archeologického výskumu v Liptovskej Anne,
okr. Liptovský Mikuláš**

Archaeologia historica. 1979, vol. 4, iss. [1], pp. 83-92

Výsledky zisťovacieho archeologického výskumu v Liptovskej Anne, okr. Liptovský Mikuláš

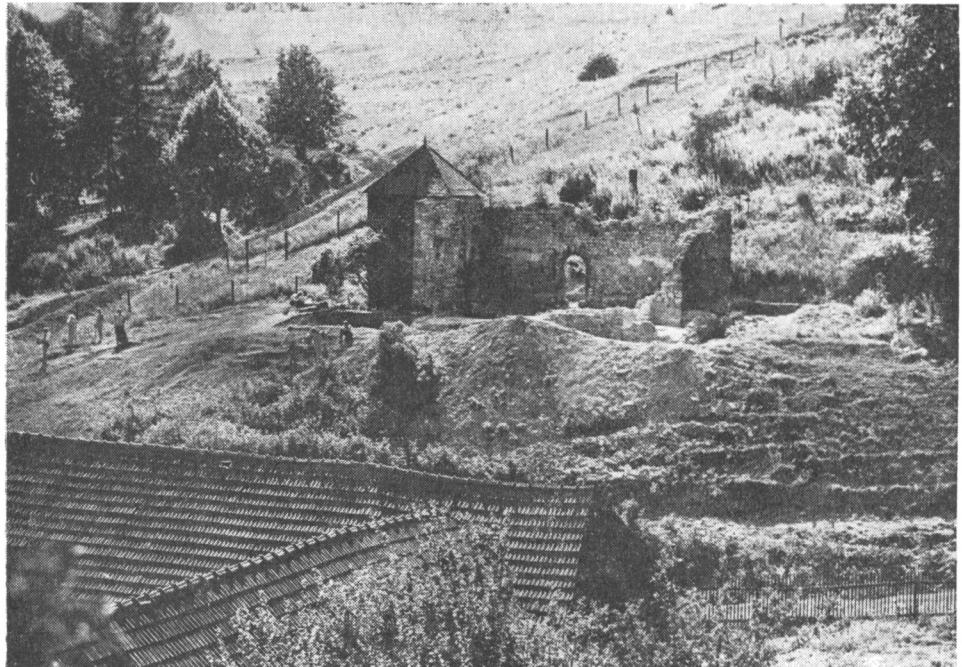
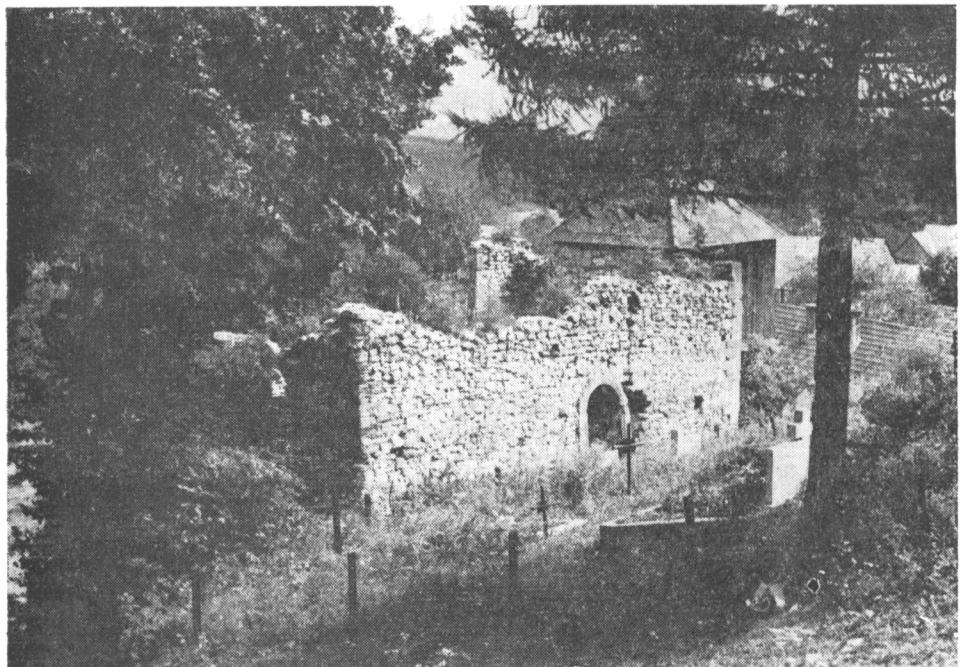
Nad vyšným koncom obce, tesne pod horami na výbežku vrchu Padrova sa zachovali zrúcaniny kostola, klasifikovaného (Súpis pamiatok II. 1968) ako ranogotická stavba z polovice 13. storočia, upravovaná v 15. storočí a v roku 1805 zničená požiarom. (Obr. 1—2.)

Obr. 1. Liptovská Anna – pohľad na skúmaný objekt od východu. Foto Tóthová.

Obr. 2. Liptovská Anna – pohľad na skúmaný objekt od severozápadu. Foto Tóthová.

Am Ende der Gemeinde, knapp unter den Bergen am Ausläufer der Padrov-Höhe, blieb die Ruine einer Kirche erhalten, die als frühgotischer Bau in der Mitte des 13. Jahrhunderts entstanden ist, im 15. Jahrhundert umgebaut und im Jahr 1805 durch eine Feuersbrunst vernichtet wurde (Abb. 1 – 2).

ABB. 1. Liptovská Anna – Blick auf das untersuchte Objekt von Osten. Foto Tóthová.

Abb. 2. Liptovská Anna – Blick auf das untersuchte Objekt von Nordwesten. Foto Tóthová.

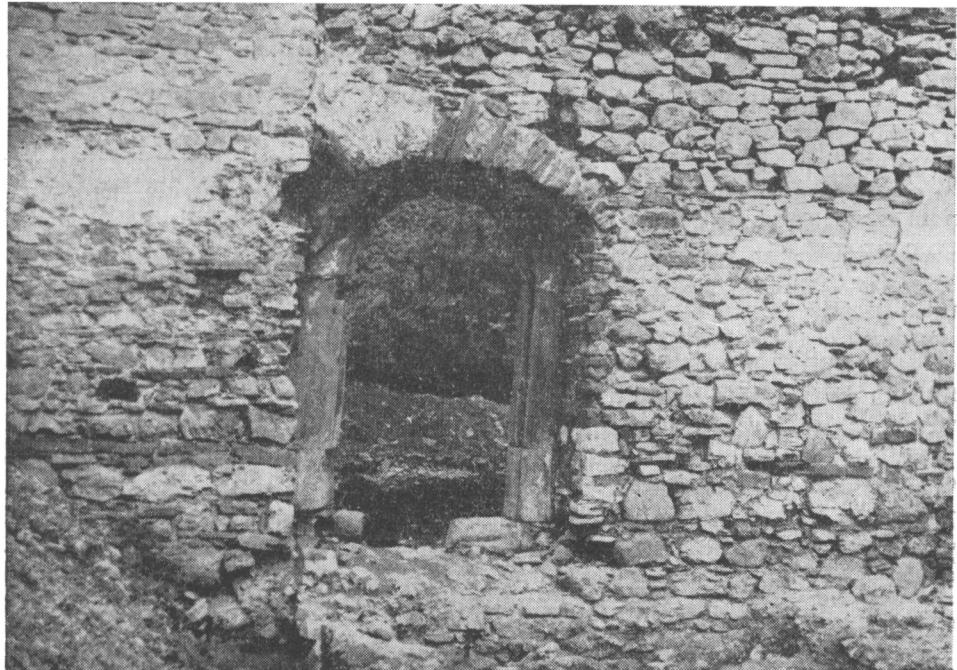
Obr. 3. Cezúra v západnom obvodovom múre-interiér. Foto Tóthová.

Objekt bol prístupný z dvoch strán rovnako veľkými kamennými portálmi širokými 1 m a vysokými 2 m (obr. 9). V strede južného múru lode bol primárne osadený portál datovaný na začiatok 16. storočia. V južnej časti západného múru lode sa nachádzal sekundárne osadený starší kamenný portál z rozhrania 15.–16. storočia, po ktorého južnej strane bola viditeľná stavebná cezúra, strácajúca sa v murive ve výške 4 m nad terénom (obr. 3).

Abb. 3. Zäsur in der westlichen Umfangsmauer – Interieur. Foto Tóthová.

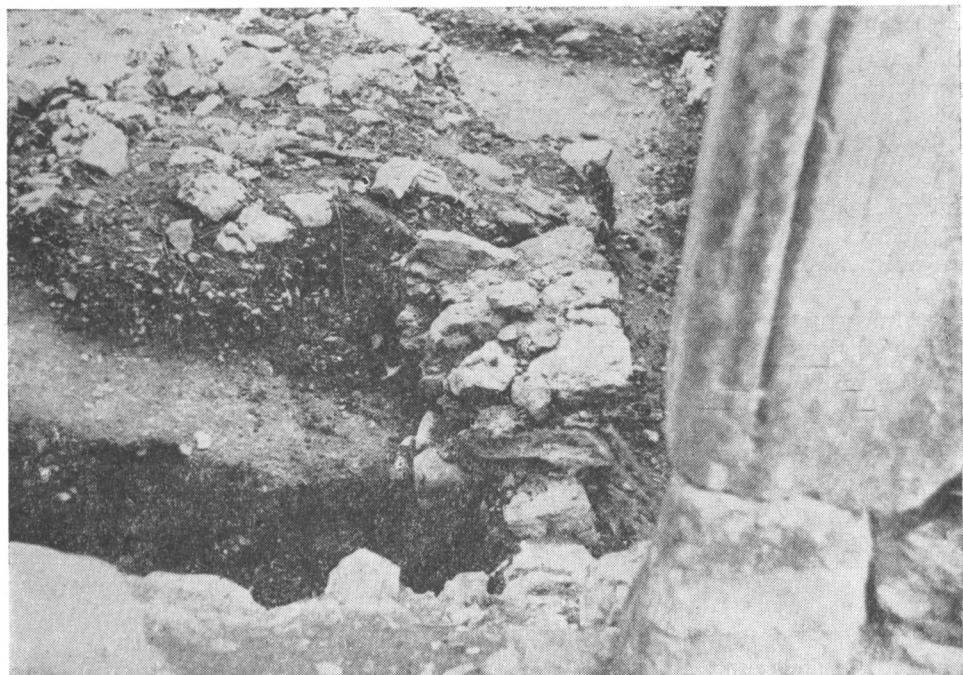
Obr. 4. Pohľad na časť južného obvodového muriva kostola 1., prechádzajúceho v deštrukciu. Foto Tóthová.

Sondou, vedenou pozdĺž západného múru severne i južne od cezúry sa odkrylo juhovýchodné nárožie staršieho kostola s priľahlou časťou značne zdestruovaného južného obvodového muriva, ktoré po dvoch metroch prechádzalo do bloku deštrukcie (obr. 4, 5).

Eine längs der Westmauer nördlich und südlich der Zäsur geführte Sonde legte die SW Ecke der ersten Kirche mit dem anliegenden Teil des zerstörten südlichen Mauerwerks frei, das nach zwei Metern in die Destruktion überging (Abb. 4, 5). In einer Sonde an der Ostwand stellten wir annähernd in der Mitte die SO Ecke des rechteckigen Presbyteriums der ersten Kirche fest. Von der Ecke verfolgten wir in einer Entfernung von 4,5 m die Südmauer des Presbyteriums des älteren Objektes, die von dem Kalkmörtel-Pflaster des jüngeren Objektes verdeckt war (Abb. 6).

Abb. 4. Blick auf einen Teil der südlichen Umfangsmauer der älteren Kirche, die in die die Destruktion übergeht. Foto Tóthová.

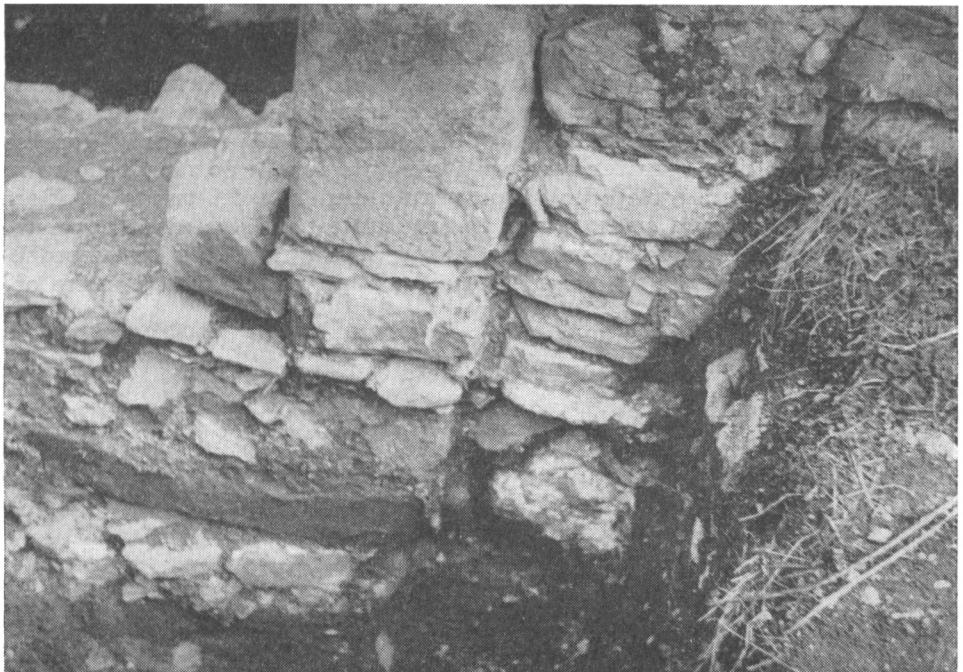
Obr. 5. Detail stavebnej cezúry v západnom obvodovom múre-exteriér. Foto Tóthová.

Abb. 5. Detail der Bauzäsur in der westlichen Umfangsmauer – Exterieur. Foto Tóthová.

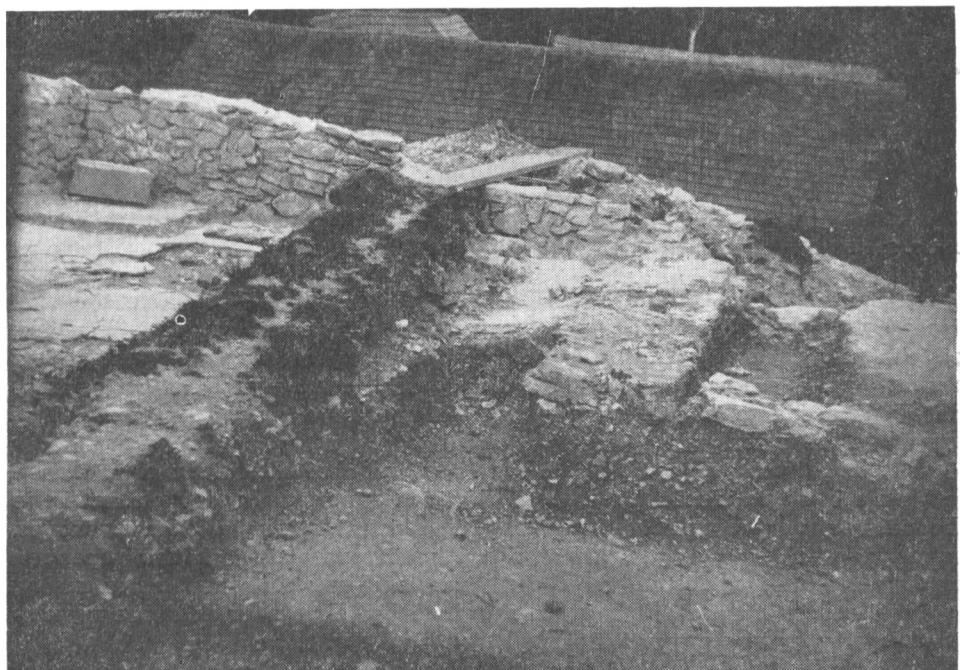
V sonda popri východnom mure, približne v jeho strede sa zistilo juhovýchodné nárožie pravouhlého presbytéria staršej sakrálnej stavby. Od nárožia do vzdialenosťi 450 cm sa zachovalo južné murivo presbytéria, prekryté vápenomaltovou dlažbou mladšieho objektu (obr. 6). Na základe výskumu môžeme určiť rozsah kostola 1.: na lodi $5,5 \times 7$ m sa napájalo nie celkom v pravom uhle takmer štvorcové pravouhlé presbytérium s rozmermi $4,80 \times 4$ m (obr. 8).

Obr. 6. Pohľad na odkrytý pravouhlý uzáver presbytéria staršieho kostola. Foto Tóthová.

Abb. 6. Blick auf den freigelegten rechtwinkligen Abschluß des Presbyteriums der älteren Kirche. Foto Tóthová.

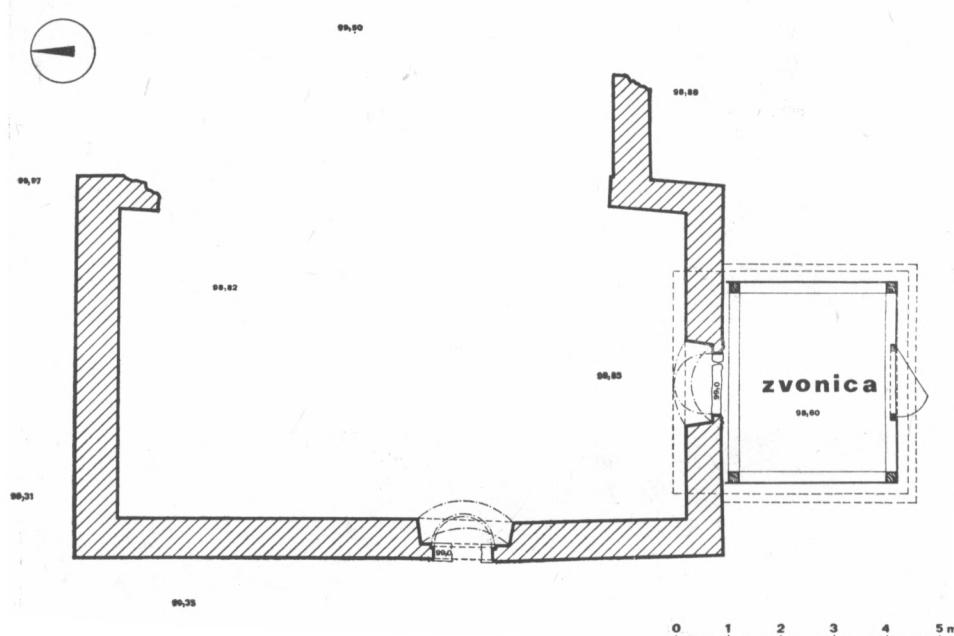
pozíciou, prejavujúcou sa väčšími rozmermi do šírky (obr. 7). Na obdlžnikovú lodi s rozmermi $5,80 \times 10,80$ dosadalo pravouhle ukončené presbytérium dlhé 4 a široké 8 m (Hoššo 1972). Obvodové murivá dosahovali šírku 80–85 cm. K severovýchodnému nárožiu presbytéria pristavaná sakristia lichobežníkového pôdorysu s vnútornou sveteľnosťou $2,5 \times 4$ m mala obvodové murivo tenšie – iba 55 cm. K západnému obvodovému múru sakristie a severnému múru lode pristavali ešte kostnicu s vnútornou sveteľnosťou $1 \times 3,5$ m. Na juhovýchodnom nároží sa o južný mór lode opierala drevená zvonica, v ktorej sa zachoval zvon z roku 1775.

Obr. 7. Stav objektu pred zahájením výskumu. Vyhľadali D. Tóth.

Abb. 7. Stand des Objekts vor Beginn der Forschungen. Autor D. Tóth.

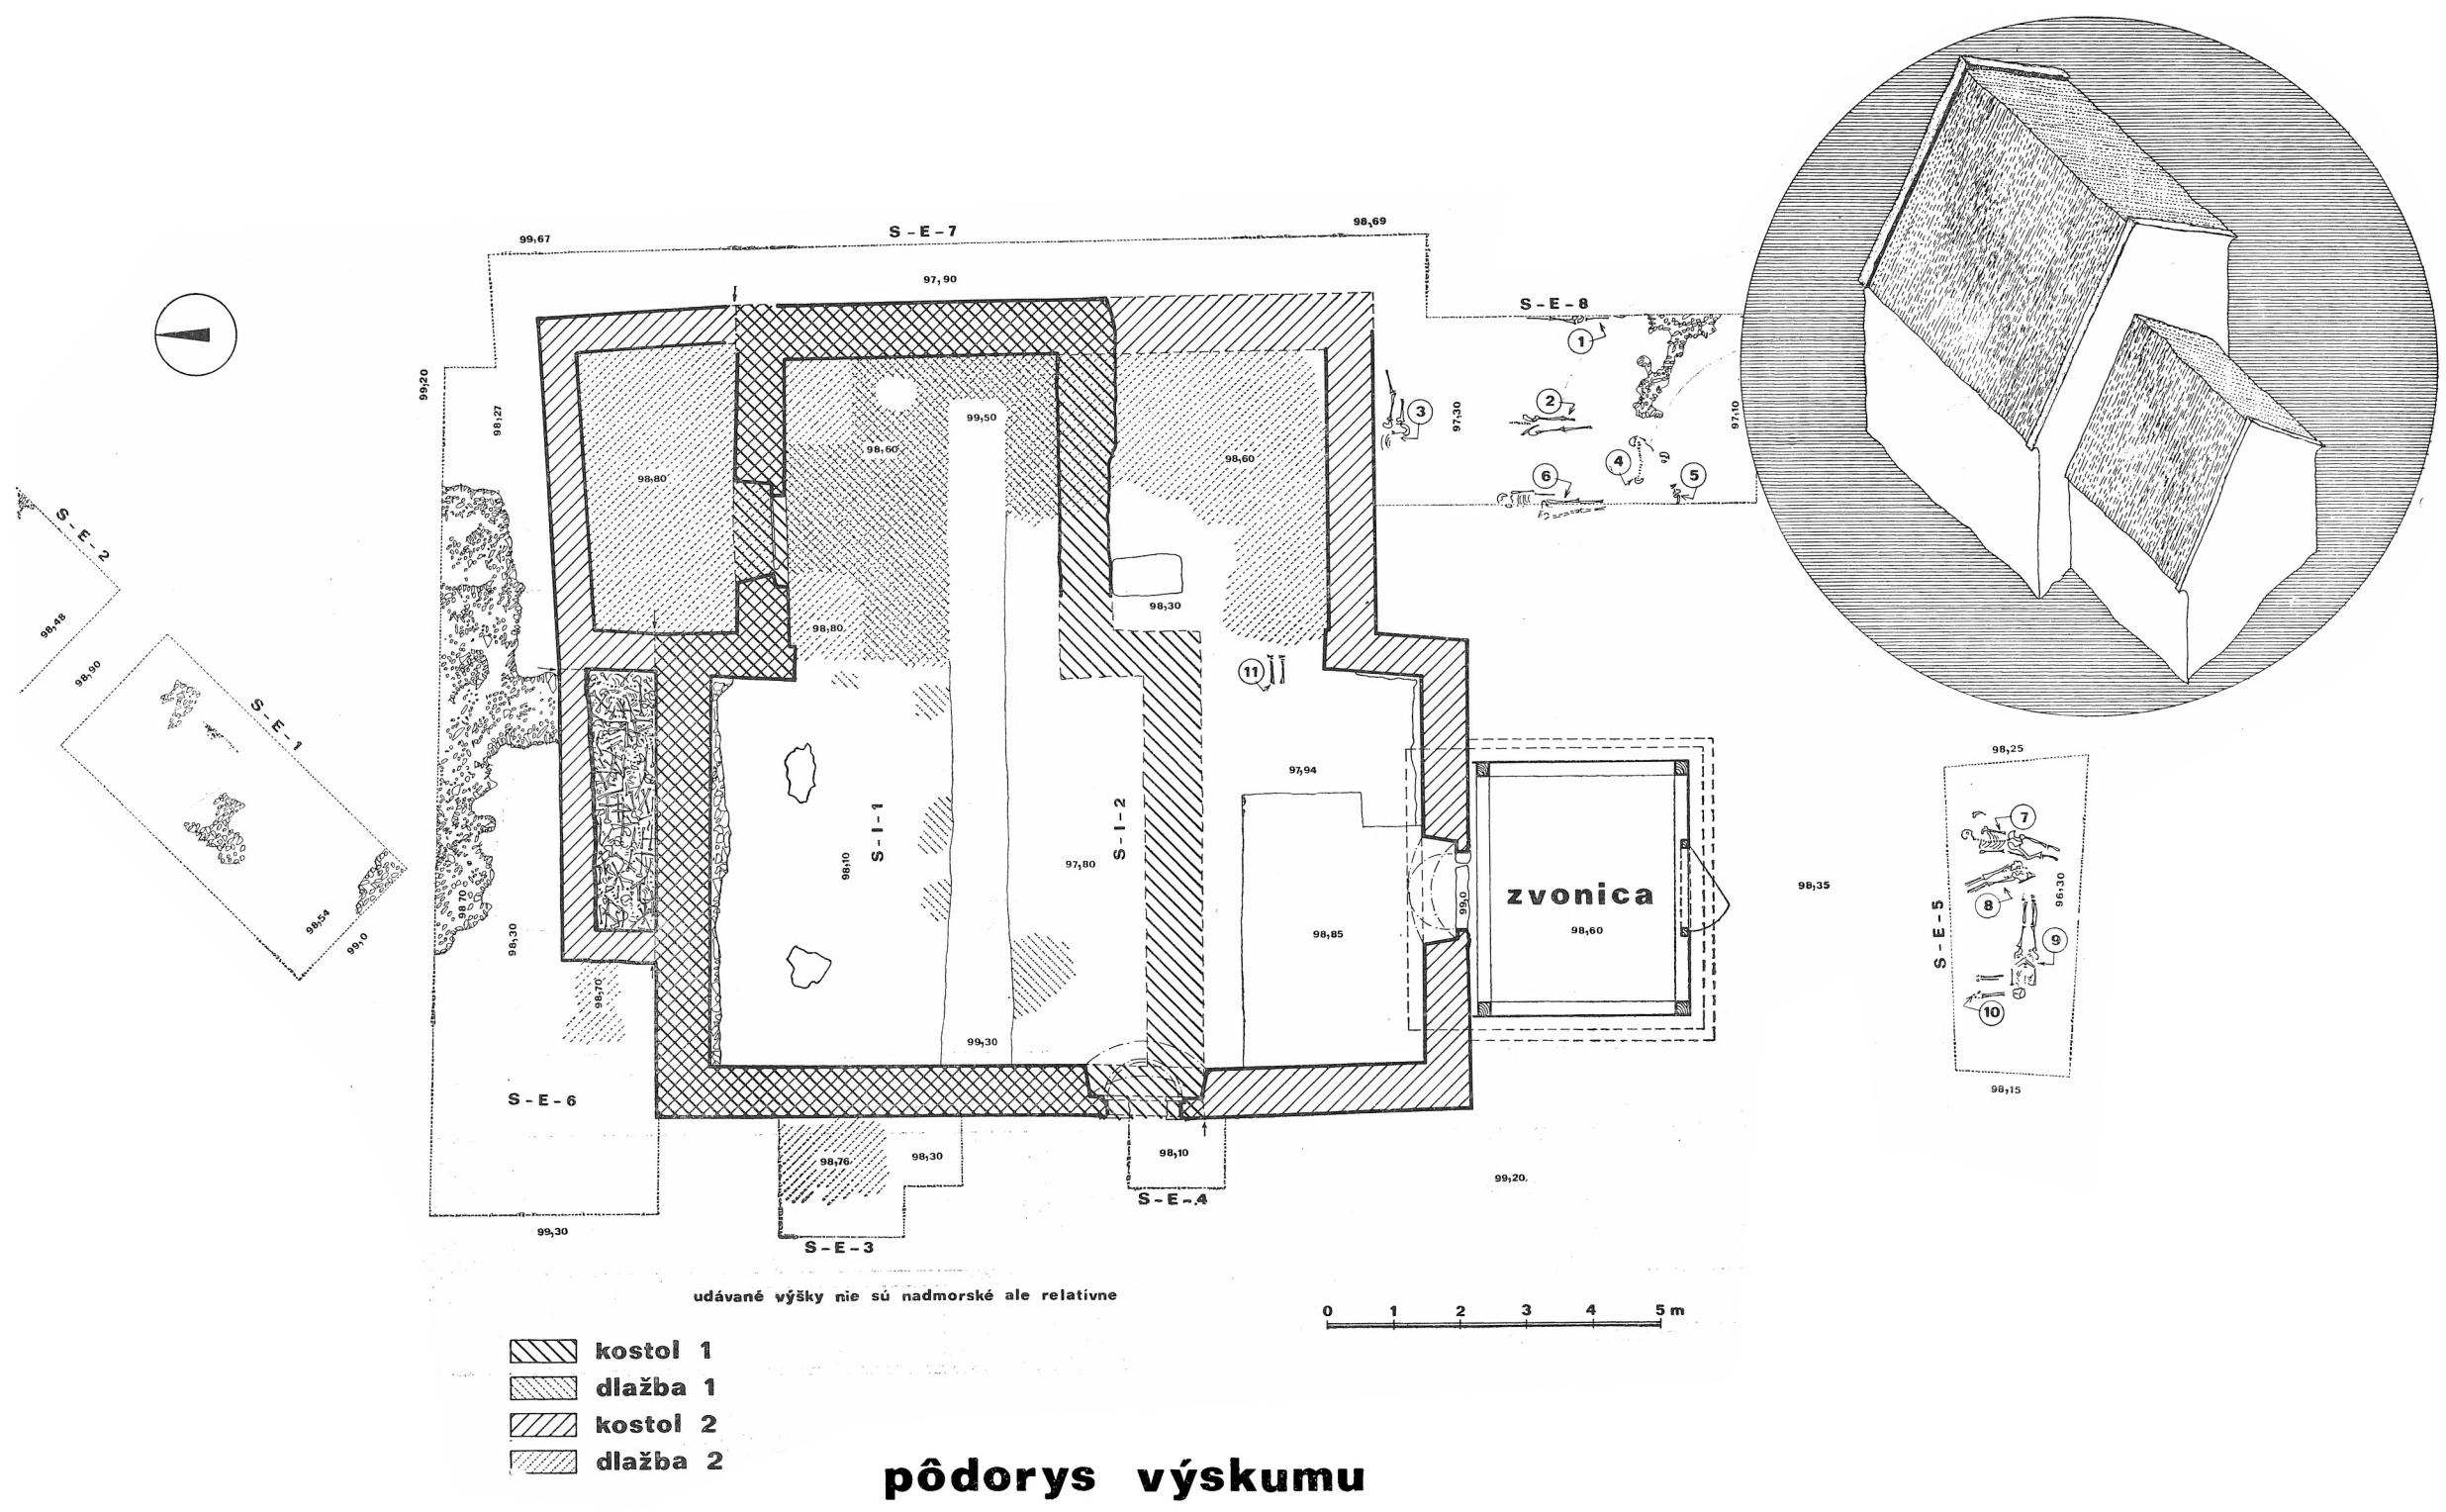
Vychádzajúc z existencie cezúry južne od portála v západnom múre lode sme zistili, že ide o komplex cirkevných stavieb, budovaných v dvoch stavebných etapách, resp. o dva kostoly, z ktorých mladší – dnešný, nachádzajúci sa v ruinách využil severné, západné a východné obvodové mury staršieho (obr. 8). Západné a severné mury kostola 1. sa zachovali do výšky 4 m; koruna muriva je nadstavaná súčasne s budovaním mladšieho objektu. Južné murivo kostola 1. rozobrali po niveletu dlažby kostola 2.

Obr. 8. Celkový pôdorys výskumu s teoretickou rekonštrukciou staršieho sakrálneho objektu. Vyhotobil
D. Tóth.

kazujú jednako kapsy po trámoch, ako aj plytké základy oboch objektov s nevelkými hrúbkami murív, bez akéhokoľvek spevnenia (obr. 8).

Die Bauzäsur südlich des Portals der Westwand ließ erkennen, daß es sich um einen Komplex kirchlicher Objekte handelt, die in zwei Bauphasen errichtet wurden, bzw. um zwei Kirchen, deren jüngere, die heutige Ruine, die nördliche, westliche und östliche Umfangmauer der älteren ausnützte (Abb. 8).

Die Untersuchungen brachten keine Funde, die die Existenz eines Steingewölbes der älteren oder jüngeren Kirche belegt hätten. Im Gegenteil: die nach den Balken verbliebenen Taschen und die seichten Grundmauern der Objekte mit geringen Mauerstärken und ohne Versteifung weisen auf eine Holzbalkendecke hin (Abb. 8).

Abb. 8. Gesamtgrundriß der Untersuchung mit theoretischer Rekonstruktion des älteren Sakralobjekts. Autor D. Tóth.

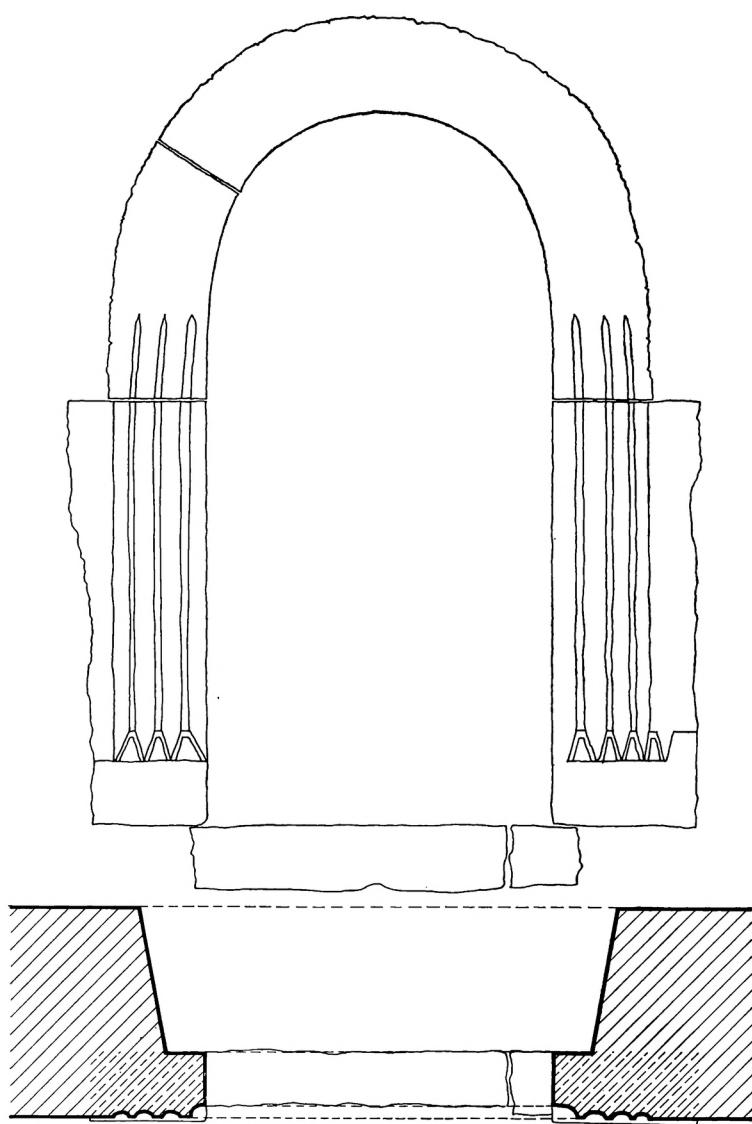
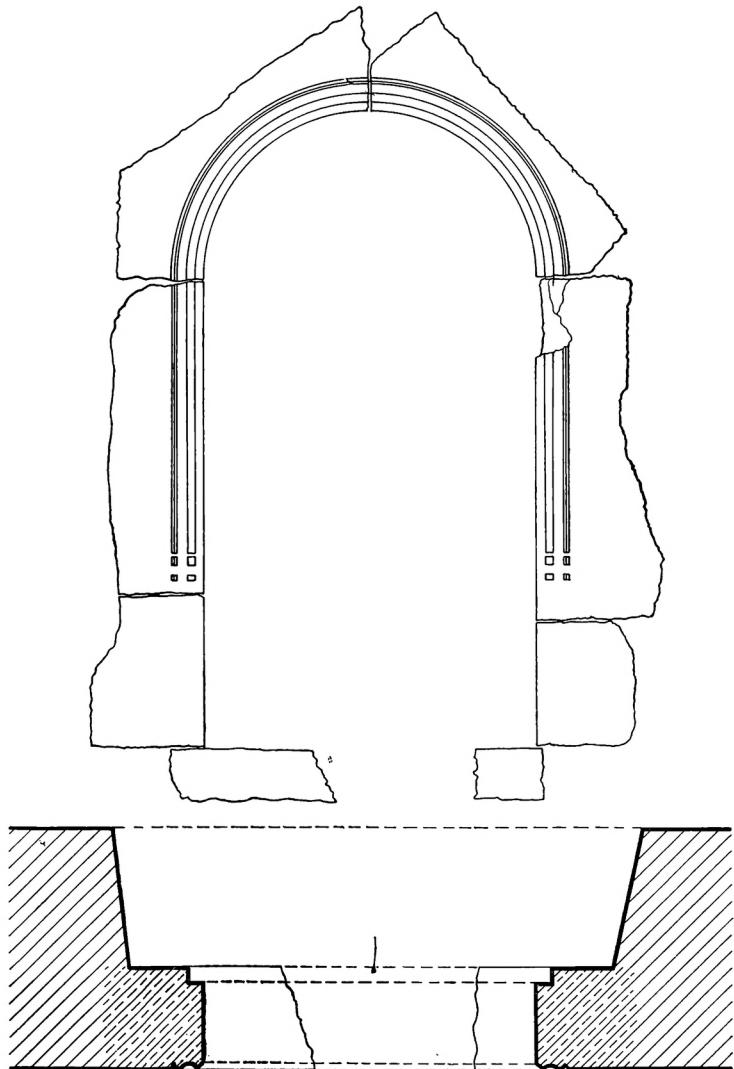
južný portál

západný portál

Abb. 9. Eintrittsportale. Autor D. Tóth.

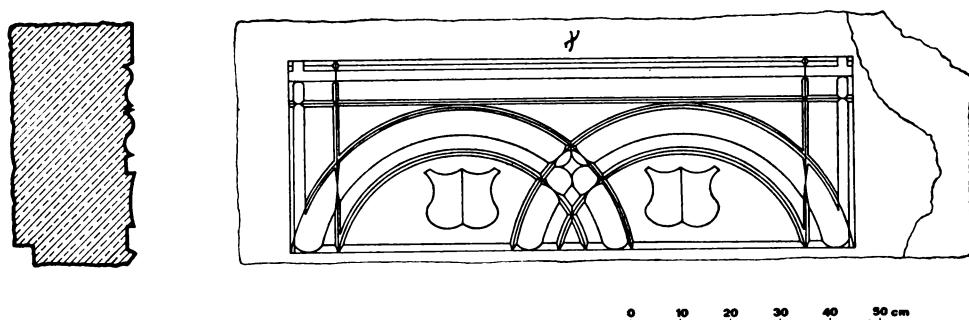
Vápenomaltová dlažba staršieho objektu ležala 12 cm nad základovou škárou, čo znamená, že objekt zahľbili takmer 40 cm do terénu; presbytérium bolo od lode zvýšené o 30 cm. Dlažbu kostola 1. prekrýval kamenný prah otvoru do sakristie, prebúraného dodatočne v severnom mure presbytéria, ktorý dlažba mladšieho objektu rešpektovala. Nadpražie kamenného portálu, vybraté zo zásypu deštrukcie bolo datované na koniec 15. stor. resp. na začiatok 16. stor. (obr. 10). (Kamenárska značka na nadpraží je totožná so značkami architekto-

Obr. 10. Nadpražie odkrytého portálu. Vyhotobil D. Tóth.

Abb. 10. Schwelle des freigelegten Portals. Autor D. Tóth.
