## Nejstarší nálezy ze stavebně historického průzkumu Koterova a Černice

*Archaeologia historica*. 1982, vol. 7, iss. [1], pp. 277-285

# Nejstarší nálezy ze stavebně historického průzkumu Koterova a Černice

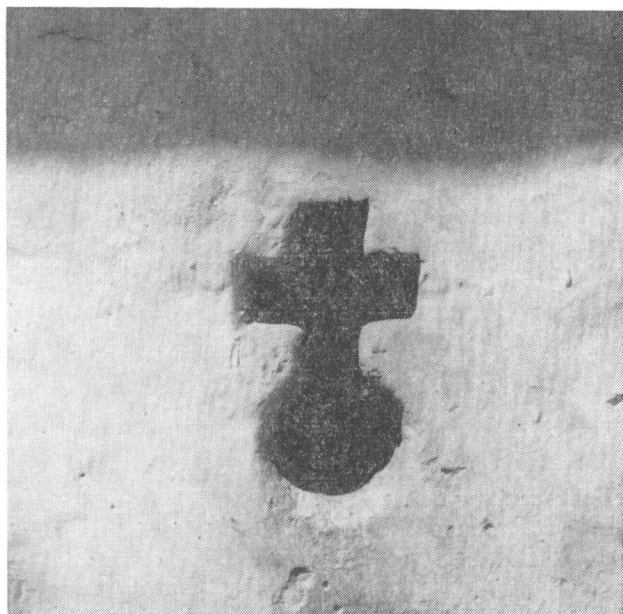
Křížkové střilny tesané do pískovcových desek jsou nepochybně ze 16. sto-

**Obr. 4.** Koterov čp. 7. Křížková střílna ve vstupní stěně sýpky.

letí. Předpokládáme, že roku 1830 došlo jen k přestavbě staršího jádra sýpky, při níž byl osazen portál a proveden lepenec se štíty. Pro úplnost je třeba zmínit i toereticickou možnost původu střílen ve stavebním materiálu ze středověkých plzeňských hradeb, jejichž likvidace vrcholila právě v této době.<sup>4</sup>

Abb. 4. Koterov Nr. 7. Kreuzförmige Schießscharte in der Eintrittswand des Speichers.

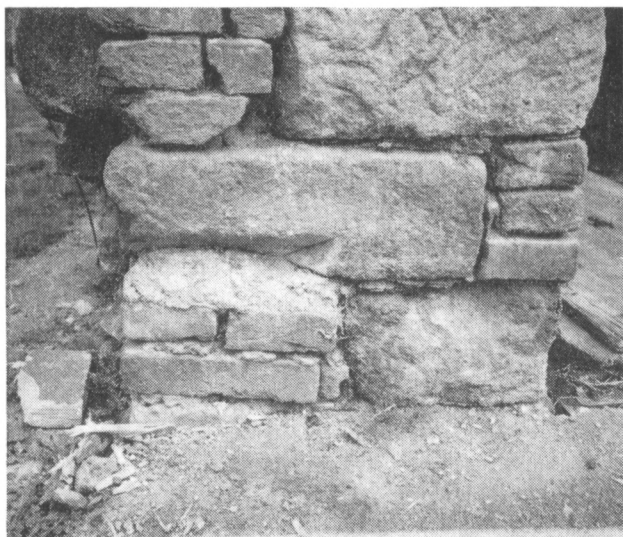
Usedlost na severní straně návsi je ve středověkém jádru vesnice, patřila k největším statkům. Dochovaná zástavba je relativně mladá. Pozdně středověkého původu je část okoseného ostění, používá spolu s mladšími fragmenty ve zdivu na severozápadním nároží chlévů (sledovatelná ze dvora sousedního čp. 16) a část mírně vydutého překladu okoseného okenního otvoru, který je zazděn v levém pilíři vjezdu do stodoly. Na dvoře je pohozena část mohutného okoseného ostění, zřejmě z bývalé brány.

**Obr. 7. Černice žp. 17. Zdivo  
u vjezdu do stodoly s částí oko-  
seného ostění.**

Abb. 7. Černice Nr. 17. Mauerwerk der Stalleinfahrt mit einem Teil des abgeschräg-  
ten Torgewändes.
