K rekonstrukci velkomoravského kostela na Pohansku

Sborník prací Filozofické fakulty brněnské univerzity. E, Řada archeologicko-klasická. 1992, vol. 41, iss. E37, pp. [73]-88

K REKONSTRUKCI VELKOMORAVSKÉHO KOSTELA NA POHANSKU

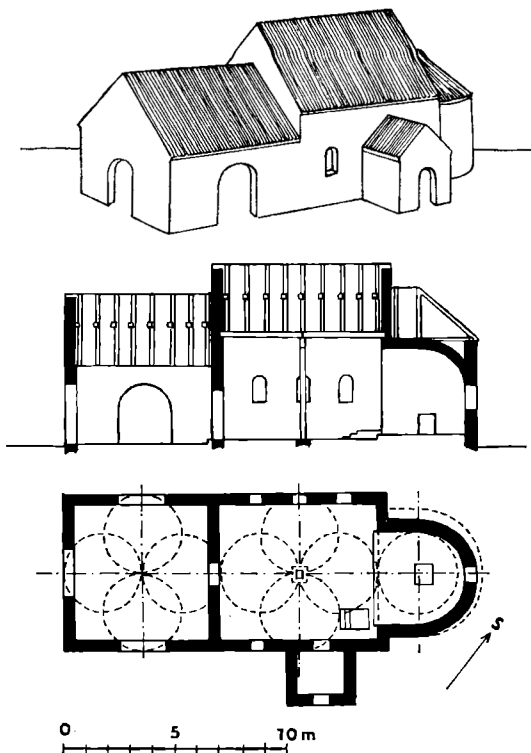
Obr. 1. Pokus J. Pošmourného o rekonstrukci velkomoravského kostela na Pohansku u Břeclavi z roku 1963.

Zásadní nesouhlas však vzbuzují dva široké boční vchody do nartexu kostela na Pohansku (obr. 1), které tam J. Pošmourný předpokládá podle pozůstatků kostela na Špitálkách zachovaných ve velmi porušeném stavu. Negativ základu apsidy zmíněného staroměstského kostela měl hloubku pouhých 4–6 cm a maltová kra severně od kostela byla silná jen 10–15

In den Jahren 1959—1960 wurden auf dem Burgwall Pohansko bei Břeclav die Fundamente einer großmährischen Kirche durchforscht. Bisher wurden nur vorläufige Ergebnisse veröffentlicht. Die von J. Pošmourný durchgeführte Rekonstruktion (Abb. 1) bleibt der einzige zeichnerisch als auch dreidimensional dokumentierte Versuch, der in der Literatur und in Museumsausstellungen erscheint. Der Verfasser hält es daher für notwendig, auf seine Unrichtigkeiten hinzuweisen, die aus falscher Interpretation der archäologischen Befunde und aus übertriebener Abhängigkeit der Vergleiche mit der Kirche „Na Špitálkách“ in Staré Město hervorgehen (Abb. 2).

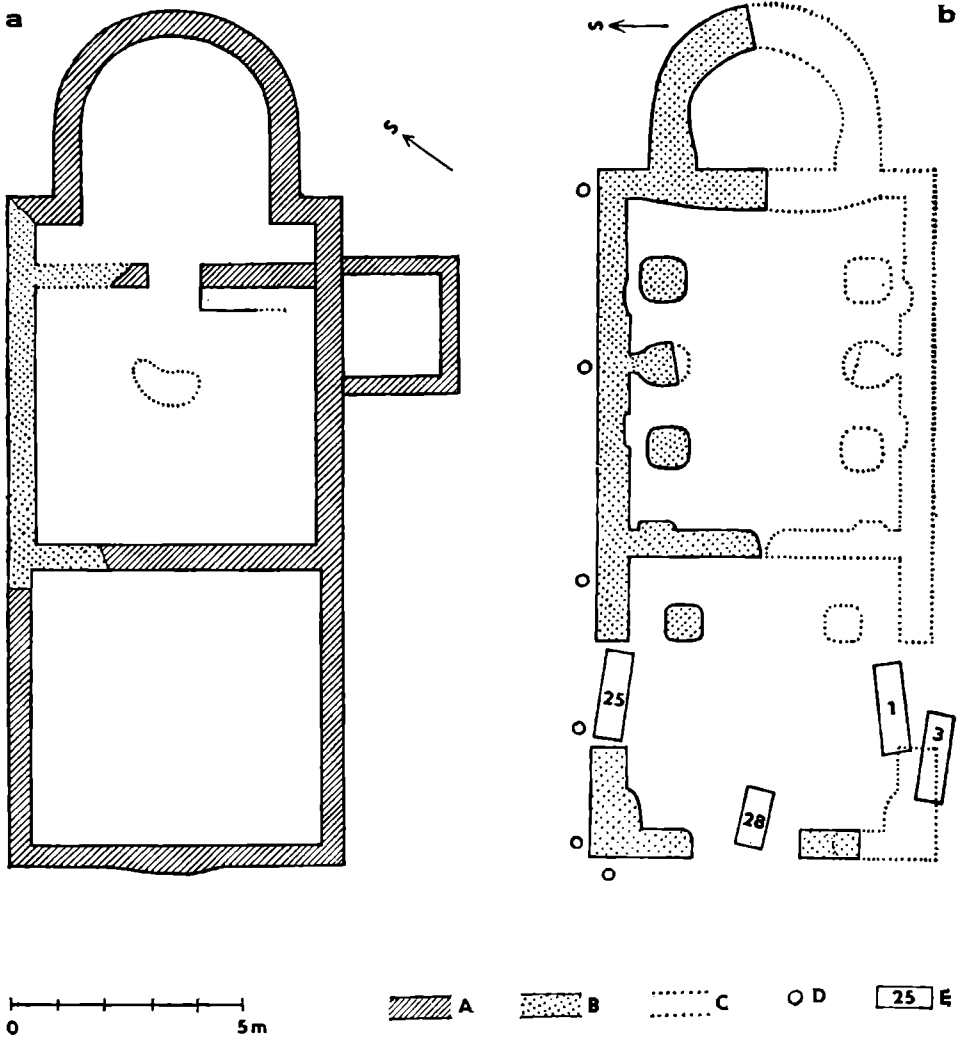
Obr. 2. Půdorysné dispozice velkomoravských chrámů z Břeclavi-Pohanska (a) a ze Špitálek ve Starém Městě (b) v jednotném měřítku. Vysvětlivky: A — originální základové zdivo; B — negativní výplň základové rýhy; C — dorekonstruovaný pravděpodobný průběh základu; D — kúlové jamky; E — hrobová jáma s příslušným číslem hrobu.

Při rekonstrukci chrámu z Pohanska vycházel J. Pošmourný nejen z nálezové situace jeho pozůstatků (obr. 2 : a), ale i z nápadné shody jeho základních rozměrů a půdorysného členění s kostelem na Špitálkách ve Starém Městě (obr. 2 : b), jehož pozůstatky se ovšem zachovaly mnohem hůře než na Pohansku a již prvotní rekonstrukce jejich nálezové situace je v mnohém směru diskutabilní (DOSTÁL 1990, 36–39). Tím spíše bylo metodicky nesprávné uplatňovat nejisté poznatky ze špitáleckého chrámu při rekonstrukci oněch částí kostela z Pohanska, které se tam zachovaly

354—357). I na jižní straně byl v místě předpokládané proluky hrob 1 a 3, z nichž zejména druhý zasahoval pod rekonstruovaný průběh základu (obr. 2 : 2). Nelze tedy vyloučit, že tak tomu bylo i s hroby 1 a 25, nebo že tyto hroby základ porušily a že v něm původně žádné mezery nebyly. Jejich existence se zdá být nelogická z hlediska stability stavby. Sám Pošmourný shledává, že při stavbě kamenného objektu jsou zpravidla

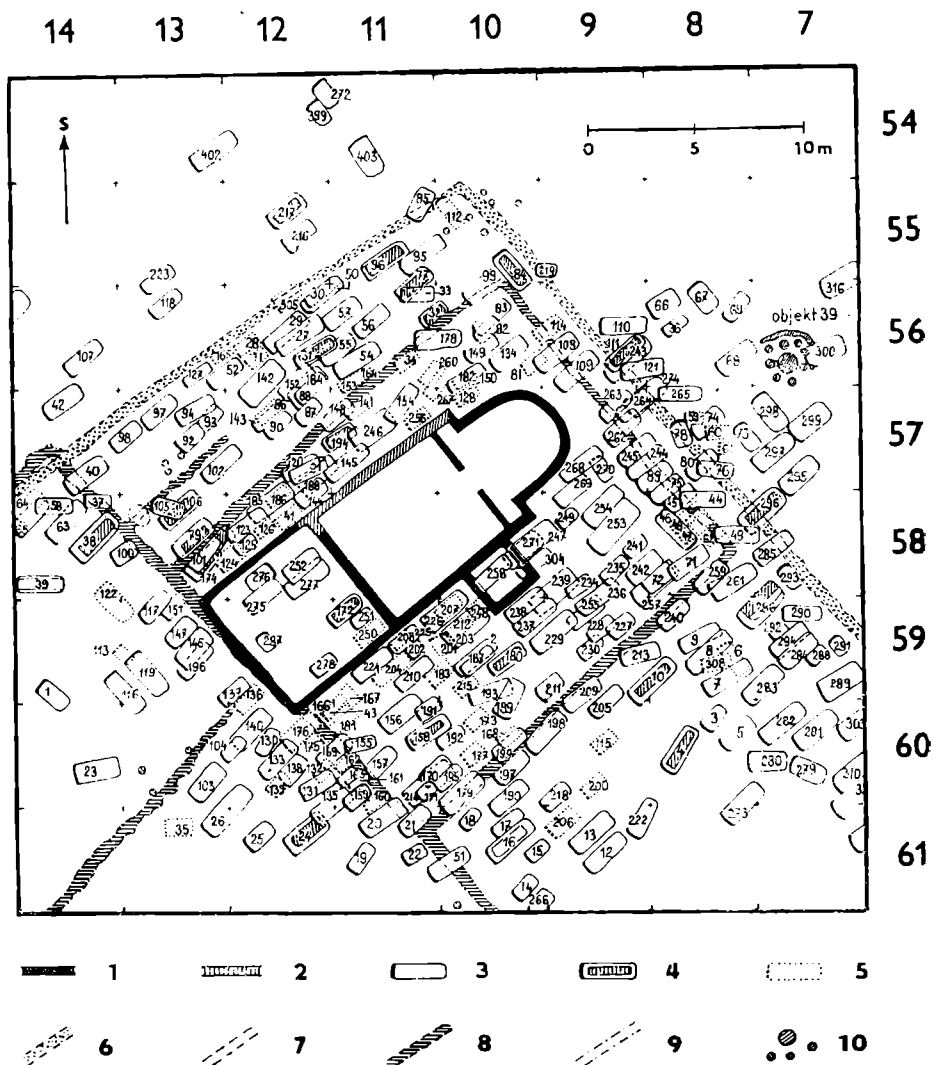
Obr. 3. Břeclav-Pohansko. Výšek plánu pohřebiště u kostela s palisádovými žlábkami v okolí. Podle F. Kalouska. Mezera mezi hroby před vchodem do chrámu je dobře patrná. Vysvětlivky: 1 — originální základové zdivo; 2 — negativ základu; 3 — prostá hrobová jáma (strana u lebky vytažena silněji); 4 — hrobová jáma s rakví; 5 — hrob s nerozlišenou hrobovou jámou; 6 — žlábek po mladší palisádě; 7 — žlábek po mladší palisádě překrytý hrobem; 8 — žlábek po starší palisádě; 9 — žlábek po starší palisádě překrytý hrobem; 10 — kúlové jamky kultovního objektu.

touto částí ohrady. Na severovýchodní straně však hroby začaly záhy překrývat žlábký i po mladší palisádě (obr. 3).

Die Kirche von Pohansko hatte keine breiten Seiteneingänge im Narthex; auf den einzigen Haupteingang in ihrer Stirnwand zeigt eine Lücke zwischen den Gräbern (Abb. 3). Der Nebeneingang in das Kirchenschiff führte über den Anbau an der südöstlichen Seite. In den beiden Traufwänden des Narthexes gab es wahrscheinlich je zwei Fenster (Abb. 5 : 1—4). Die Narthexwände waren möglicherweise niedriger, als die des Kirchenschiffes (Abb. 5 : 1, 2), es ist aber auch nicht ausgeschlossen, daß sie gleich hoch waren (Abb. 5 : 3, 4), falls in der Vorhalle eine Herrentribüne stand, die durch eine Holzterrasse auf der rechten Seite zugänglich war (Abb. 5 : 4, 4b).

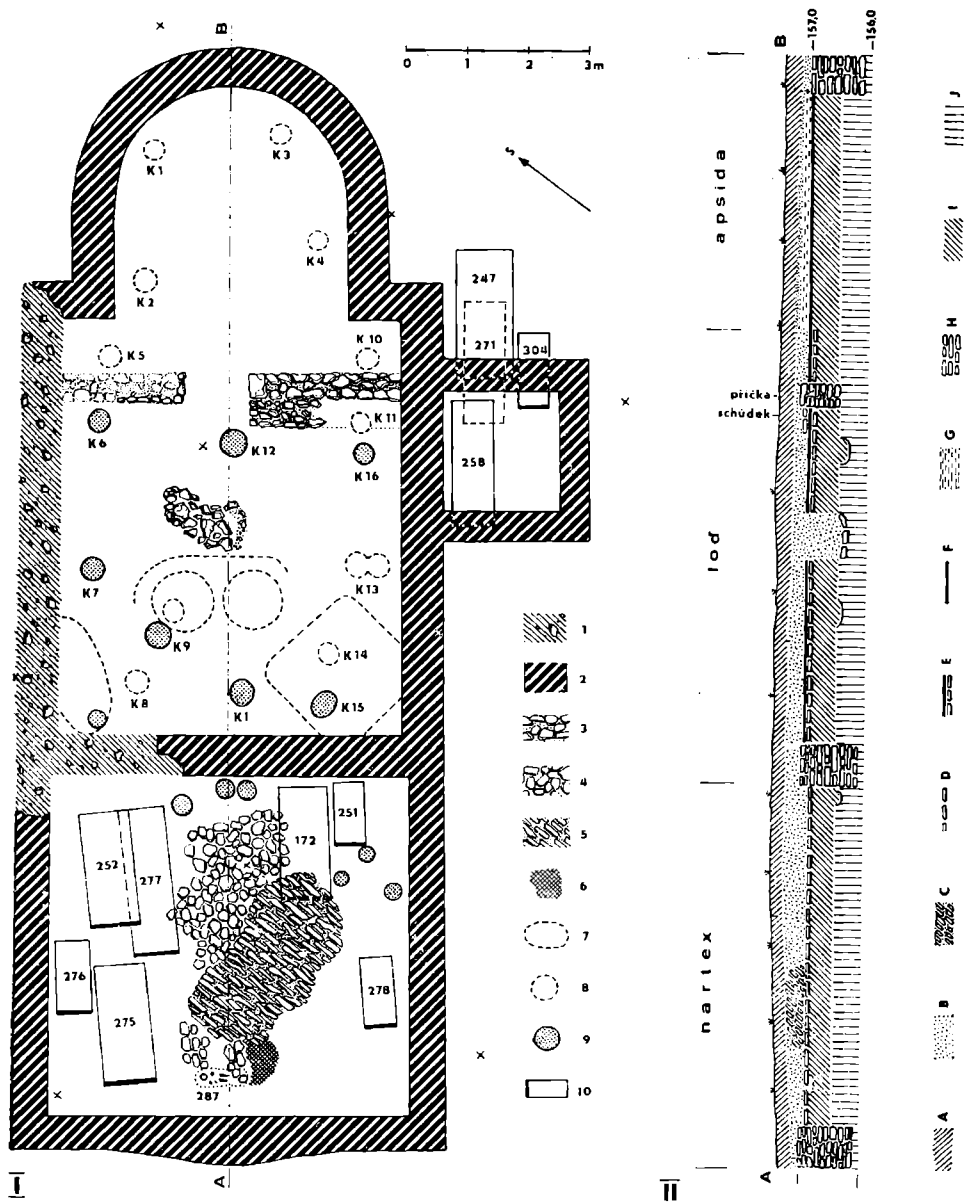
Obr. 4. Břeclav-Pohansko. I: Půdorys pozůstatků chrámu. Vysvětlivky: 1 — negativ základu; 2 — originální základové zdivo; 3 — zděný základ předkněžistní průčeka a schůdku; 4 — pozůstatek kamenné dlažby v nartexu; 5 — blok zříceného nadzemního zdiva; 6 — ohniště s propáleným hliněným výmazem; 7 — obrysy před- a velkomoravských objektů; 8 — kulové jamky v humusu pod podlahou kostela se stavební ssutí ve výplni; 9 — kulové jamky v podloží; 10 — hrobová jáma s číslem hrobu (strana u lebky vytažena silněji). II: Podélný řez pozůstatky kostela. Vysvětlivky: A — povrchový humus s destrukcí; B — destrukční vrstva s kameny a maltou; C — blok zříceného nadzemního zdiva; D — řez kameny v dláždění nartexu; E — řez podlahou lodi; kameny zalité maltou; F — maltová podlaha v apsidě; G — písek zvýšená podlaha apsidy; H — řez originálním základovým zdivem; I — humusovitá vrstva pod podlahou kostela; J — podloží.

Ještě jedna okolnost by měla být v souvislosti s nartexem zmíněna, a to síla a hloubka příčky mezi nartexem a lodí. Šířka příčky byla stejná jako u stěn lodi, tj. 60–65 cm. Pokud jde o hloubku jejího základu, byla zřejmě shodná se základy obvodových stěn celého kostela (obr. 4 : II). Je pravda, že prostor uvnitř nartexu byl vyhlouben na úroveň podloží, tj. asi 40 cm pod rovinu podlahy, a hlouběji byly vybírány jen zásypy hrobů. Základ příčky se strany nartexu nebyl tedy v celé hloubce obnažen. Se strany lodi byl sice podél příčky ponechán kontrolní blok s částí podlahy (š 40 cm), ale v místech napojení příčky na základy lodi byly vyryty sondy podél okapových stěn až na spodní linii základu, která se podle fotografií zdá být ve stejné úrovni se spodní linií základu příčky.

Nové poznatky pro rekonstrukci chrámu vyplynuly i z výzkumu vnitřní plochy lodi a apsidy provedeného F. Kalouskem v roce 1964. Především se ukázalo, že apsida a základy triumfálního oblouku jsou zcela symetrické. Po odstranění podlahy v lodi kostela a snížení terénu až na podloží se ozřejmilo, že tzv. schůdky v severovýchodním rohu lodi (tab. I : 1), přesněji stupeň bližší k apsidě má 50 cm hluboký základ a že je jedním ramenem předkněžištní příčky, z jejíž severozápadní části se zachoval jen kratší úsek. Středem příčky vedl průchod asi 110 cm široký (obr. 4 : I; tab. I, II : 1). Vzhledem k značné hloubce základu lze předpokládat, že příčka byla alespoň 1 m vysoká a že na ní patrně spočíval dřevěný stříškovitý ikonostas zakotvený rameny v okapových stěnách (obr. 5 : 4a). V kamenném provedení jsou známy u starocharvátských chrámů (KARAMAN 1930, 75, obr. 42; MARASOVIĆ—GVOZDANOVIĆ—SEKULIĆ—GVOZDANOVIĆ—MOHOROVIČIĆ 1978, tab. 8 : 2; 25 : 1; 49 : 4; 60 : 2a). Účel stupínku před východním ramenem příčky není jasný; byl patrně ve vztahu k bočnímu vchodu do chrámové lodi, který vedl přes přístavek. V žádném případě však nemohlo jít o schůdky na kazatelnu (ambon), jak se domníval J. POŠMOURNÝ (1963, 7). Je třeba též zdůraznit, že předkněžištní příčka, kterou J. Cibulka pokládal za prvek keltsko-ostrovni, měla na Pohansku průchod středem a nikoliv po stranách, jak to mylně vyobrazuje uvedený autor (CIBULKA 1963, 149, obr. 18). Týž autor chybně soudí, že přístavek u kostela na Pohansku byl hrobkou; jeho obvodové zdi pouze překrývaly tři hroby (obr. 4 : 1).

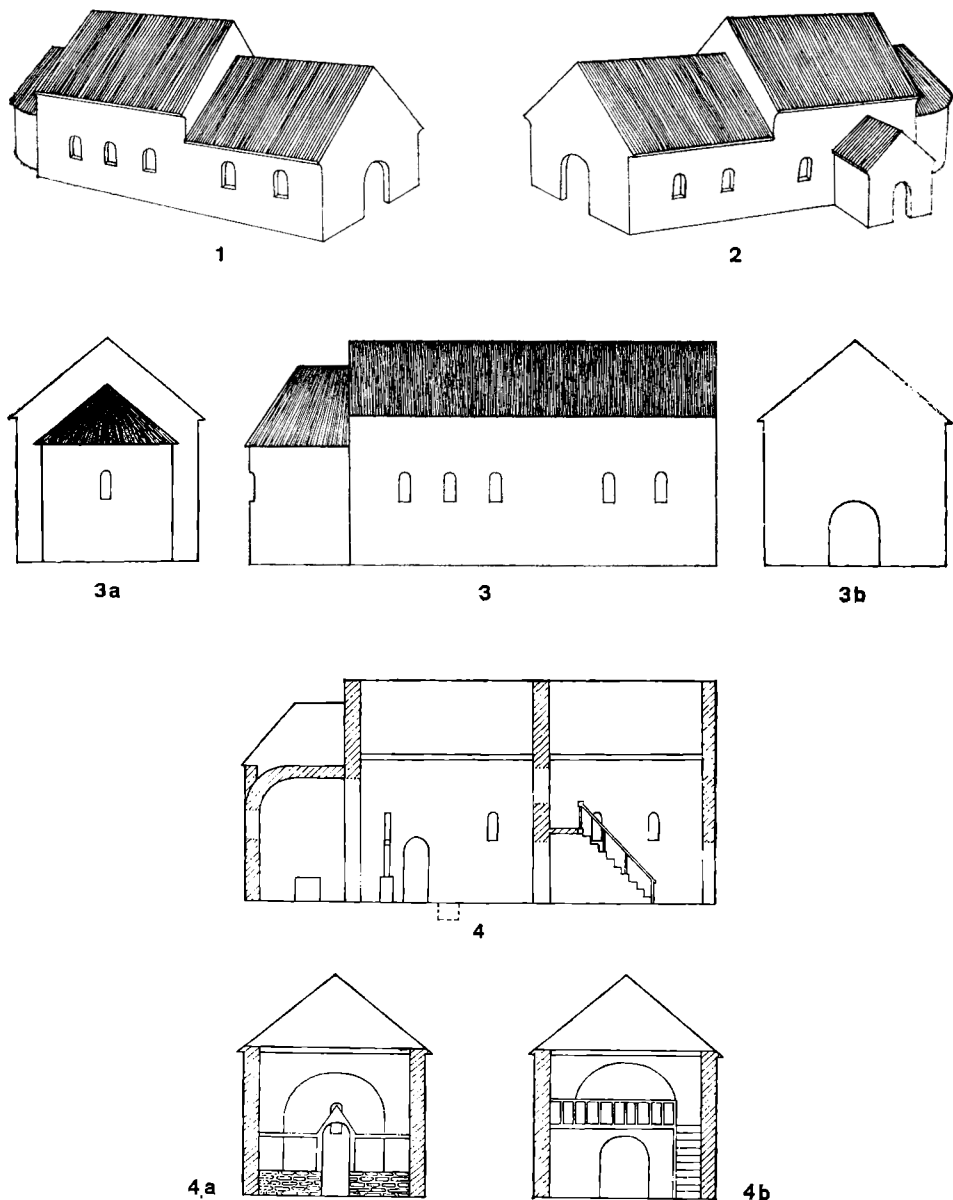
Obr. 5. Břeclav-Pohansko. Dvě varianty rekonstrukce kostela. 1, 2 — dva pohledy na korigovanou rekonstrukci J. Pošmourného (bez bočních vchodů do nartexu). 3 — boční pohled na rekonstrukci chrámu se stejně vysokými stěnami lodi i nartexu (od SZ); 3a — čelní pohled se strany apsidy; 3b — průčelí nartexu; 4 — řez druhou variantou rekonstrukce chrámu s ikonostasem v lodi a s panskou tribunou v nartexu; 4a — příčný řez v místě příčky s pohledem k apsidě; 4b — příčný řez nartexem s pohledem na průchod do lodi a na panskou tribunu.

Závěrem lze shrnout, že pokud jde o výškové členění stavby, je možné se přidržet představy J. Pošmourného, že apside i nartex a přirozeně i přístavek byly nižší než loď. Jak bylo již dříve zdůvodněno, nartex neměl široké boční vchody a byl místo nich vybaven na okapových stranách dvěma okny: celkem tedy byla na jihovýchodní straně kostela 3 okna (obr. 5 : 1) a na severozápadní straně 5 oken (obr. 5 : 2). Nelze však vyloučit ani variantu, v níž měl nartex stejnou výšku jako loď a měl uvnitř panskou tribunu (obr. 5 : 3, 4, 4b). Plochý strop můžeme předpokládat jak v lodi, tak i v nartexu (POŠMOURNÝ 1969, 659), zejména při variantě s tribunou v nartexu; pouze apside byla patrně zaklenutá (obr. 5 : 4). Jak bylo již řečeno, bude třeba opustit ideu opěrného sloupu uprostřed lodi, a to tím spíše, že opěrný sloup není předpokládán ani uprostřed nartexu, ačkoliv technické důvody by byly obdobné jako v lodi. Poměrně hluboký základ příčky předpokládá nejméně metr vysokou stěnu, nad jejímž středovým průchodem se mohl zvedat stříškovitý ikonostas (obr. 5 : 4a).

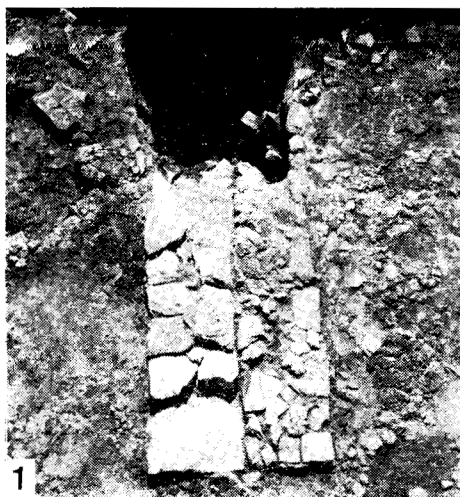
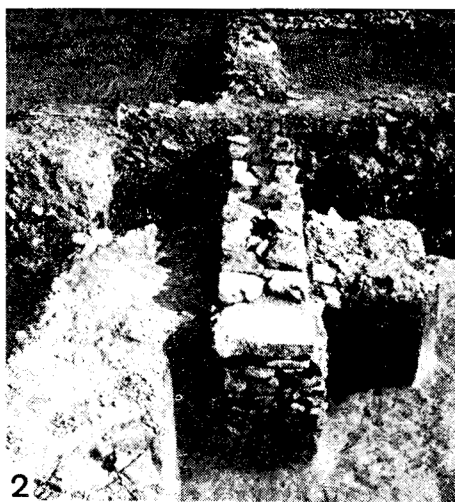
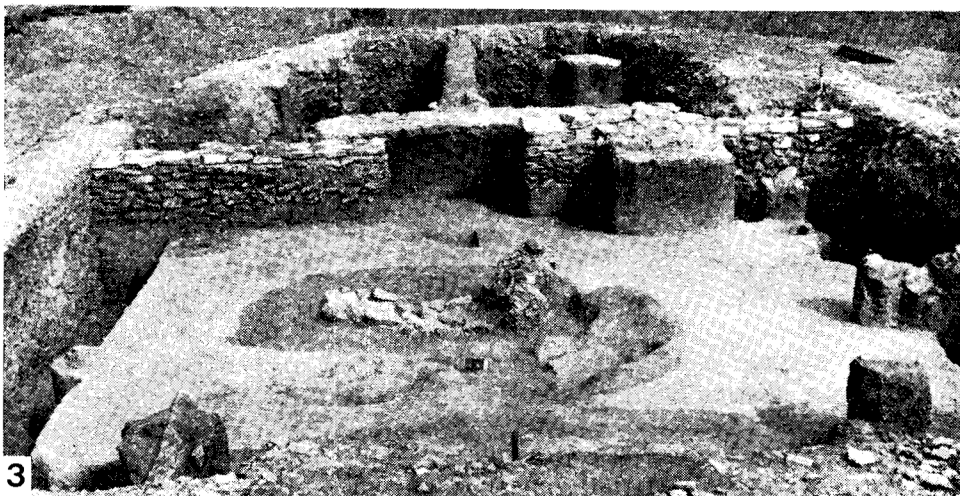
Tab. VII. Břeclav-Pohansko. Zbytek příčky (vlevo) a schůdků (vpravo) v úrovni podlahy v lodi kostela; 2 — základ příčky sahající k podloží; vlevo zbytek maltové podlahy před triumfálním obloukem, vpravo zbytek schůdku; 3 — výzkum z roku 1964 v lodi kostela: vpředu základ příčky a zbytky podlahy, uprostřed kamenné dláždění mírně excentricky situované jámy vyplněné stavební sutí (relikviový hrob?), před ním dvě mísovité jámy z obj. 121; před příčkou tři kúlové jámy v podloží, vpravo kameny z výplně kúlových jam pod podlahou.

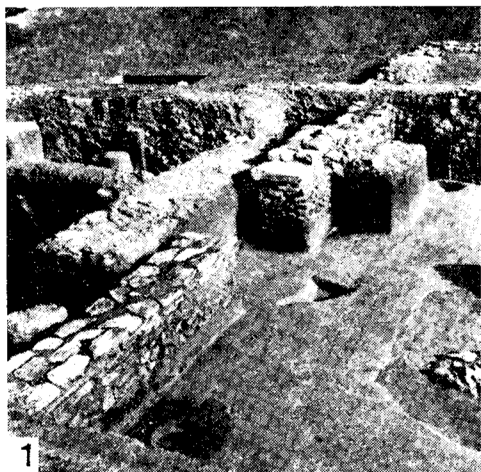
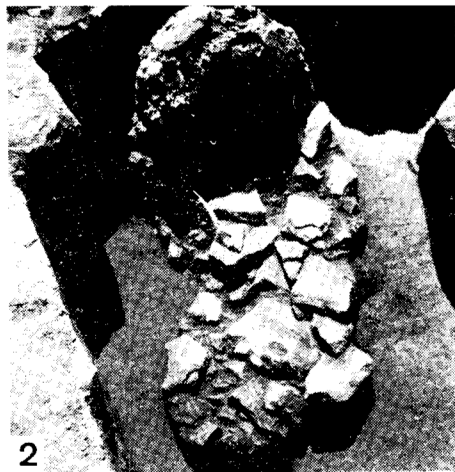
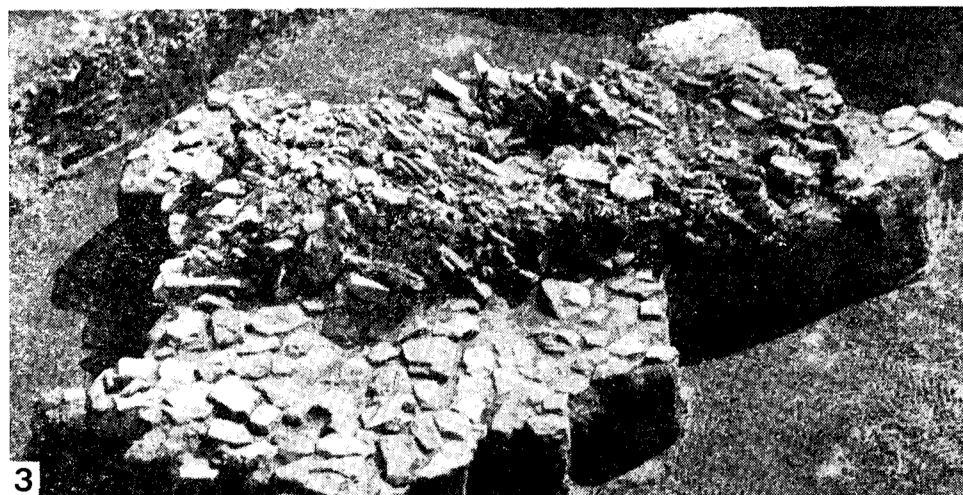
Tab. VIII. Břeclav-Pohansko. 1 — šikmý pohled na základ předkněžištní příčky v lodi kostela; 2 — dlážděné dno jámy se sutí poblíž středu kostelní lodi; 3 — zbytky kamenného dláždění v nartexu zčásti překryté blokem zříceného nadzemního zdiva; v pozadí zbytky ohniště vybudovaného na dlažbě kostela po zániku jeho sakrální funkce.
